Asbestinventarisatetest

Molenveld 21, 3650 Dilsen-Stokkem

Attestnummer : 20260601-000261.000

Uitgegeven op : 01.06.2026

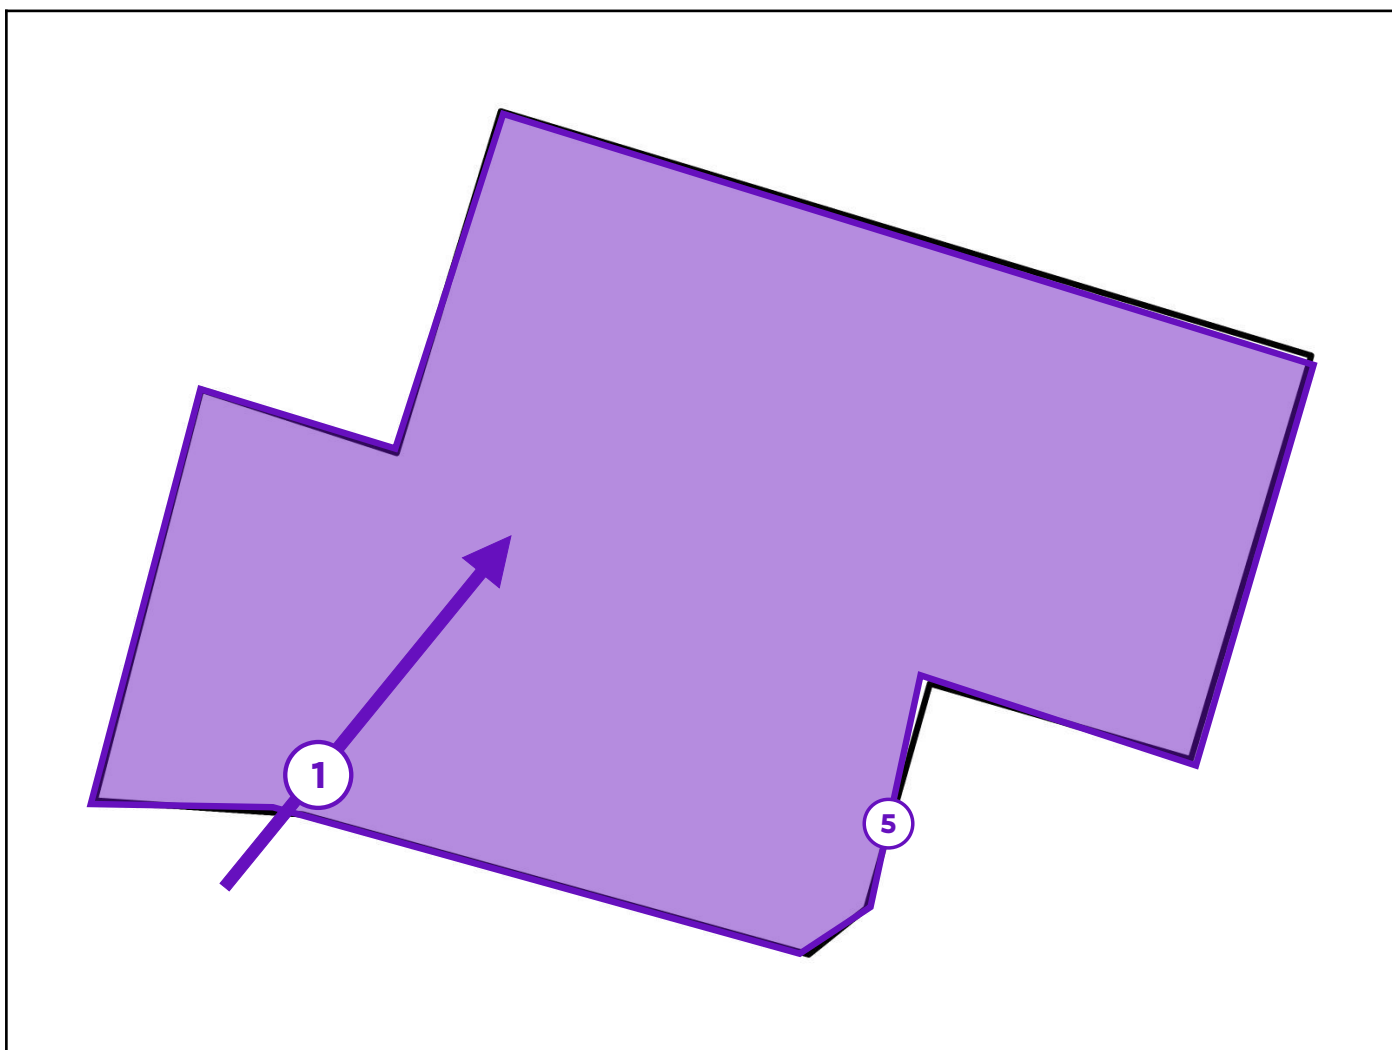
Plan 1.7: Hoofdgebouw plan

Beschrijving	Type	Actie
1. Schouw op het dak (beperkingsfiche)	Beperking	-
5. Dakbedekking niet verdacht	Overige ruimte of materiaal	-

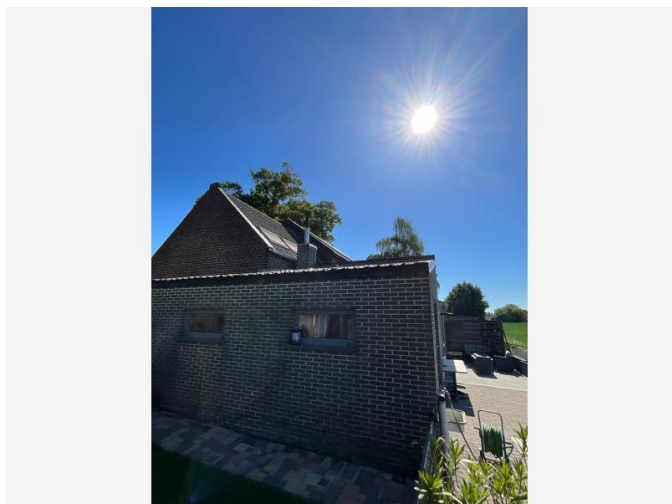
Situeringfoto

Tijdelijke beperking

Reden: Het te onderzoeken materiaal situeert zich hoger dan 3,50 m te rekenen vanaf een veilige ondergrond

Uitleg van de asbestdeskundige: Bij werken (dak of reiniging schouw) kan een stelling geplaatst worden, het is niet duidelijk of er asbestverdachte materialen aanwezig zijn in/rond de schouw.

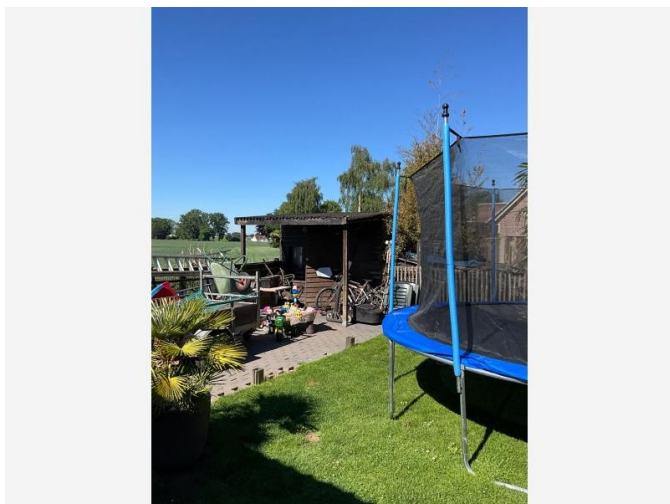
Situeringfoto

Uitgesloten van inspectie

Bouwjaar: 2014

Constructies gebouwd vanaf 2001 moeten niet onderzocht worden

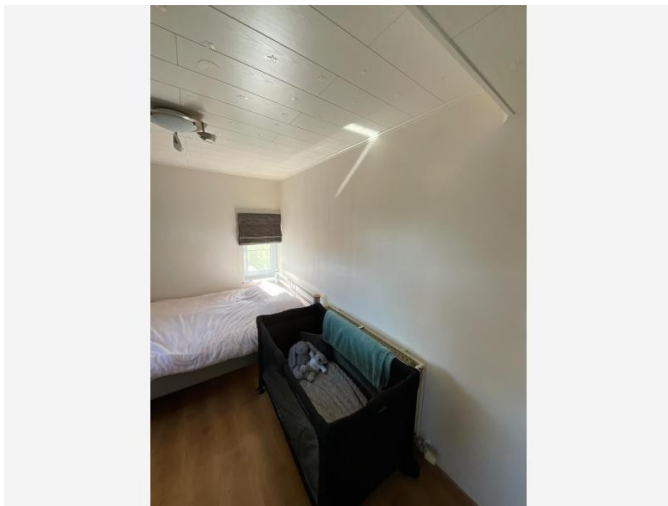
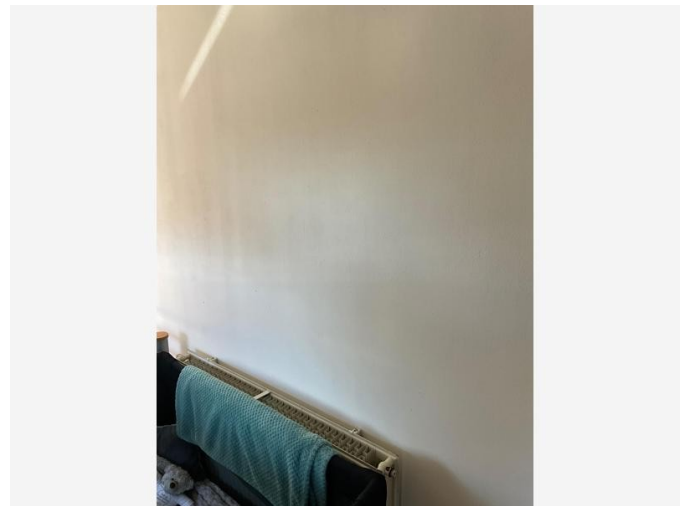
Informatie over een niet-asbestverdacht materiaal

binnenwanden zijn afgewerkt met valse wanden. Het is niet duidelijk of er pleisterwerk of asbest toepassingen aanwezig zijn achter/op deze valse wanden, het is aangewezen om bijkomend onderzoek uit te voeren bij werken.

Zonder destructieve handeling is het niet mogelijk om na te gaan of er asbesthoudende materialen aanwezig zijn achter de wand afwerking. Als bij sloop of renovatie blijkt dat er achter deze wanden nog pleisterwerk of asbest verdachte toepassingen aanwezig zijn, moet dit bemonsterd worden.

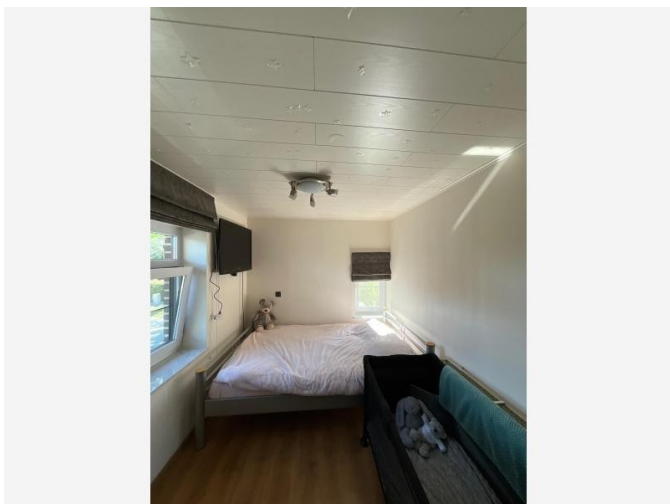
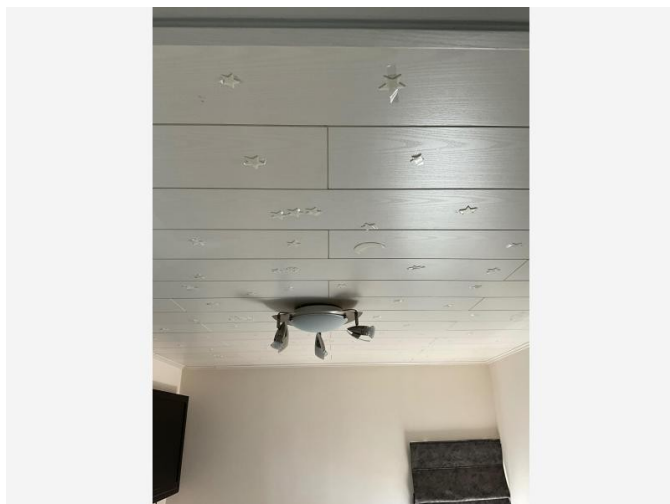
Informatie over een niet-asbestverdacht materiaal

Plafonds zijn afgewerkt met valse plafonds in plaatmateriaal. Het is niet duidelijk of er pleisterwerk of ander verdacht asbestmateriaal aanwezig is achter / op deze valse plafonds, het is aangewezen om bijkomend onderzoek uit te voeren bij werken. Zonder destructieve handeling is het niet mogelijk om na te gaan of er asbesthoudende materialen aanwezig zijn achter de plafond afwerking. Als bij sloop of renovatie blijkt dat er achter deze plafonds nog pleisterwerk of asbest verdachte toepassingen aanwezig zijn, moet dit bemonsterd worden.
