# Asbestinventarisatetest

Dennengaerdelaan 22, 3665 As

Attestnummer : 20260612-000164.000

Uitgegeven op : 12.06.2026

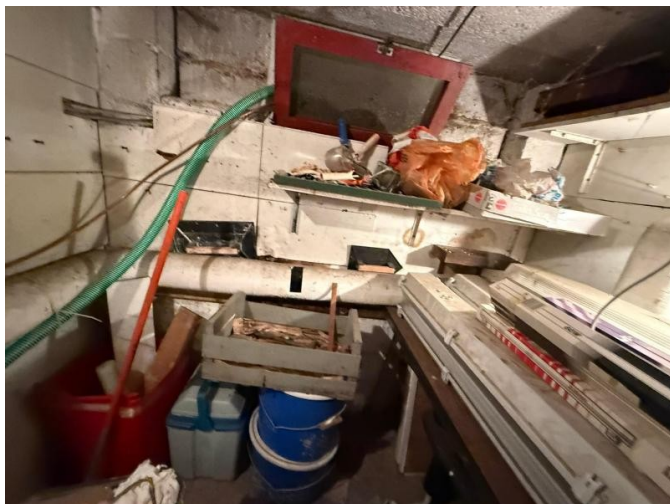
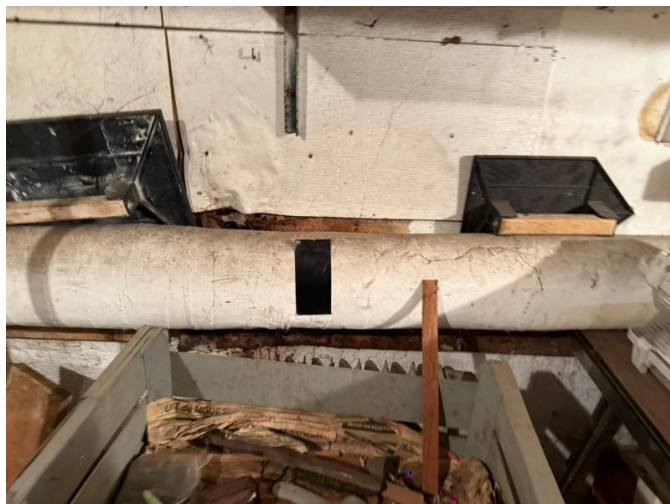
Overzichtsfoto

Detailfoto

Het asbestmateriaal valt onder de mijlpaal van 2034.

| Eindbeoordeling materiaalrisico | Verhoogd materiaalrisico en/of verhoogde kans op vezelvrijgave |

| Gebondenheid | Categorie 2: niet-hechtgebonden met matrix |
| Asbestsoort (vezeltype) | Amfibool aanwezig, uitgezonderd crocidoliet |
| Asbestconcentratie | Laag (< 50%) |
| Afschermingsgraad van het gehele materiaal | Geheel of deels vrij aan de binnenlucht, maar geen contact met binnenluchtstromen |
| Toestand van het materiaal | Licht beschadigd, licht verweerd. Intacte calciumsilicaatplaat of materiaal met categorie 3-gebondenheid |

| # | Type | Referentie | Resultaat |
|---|---|---|---|
| 1.1 | Mengmonster | ST 3 | Amosiet |
| 1.2 | Mengmonster | ST 4 | Amosiet |

| Beschrijving | Leidingisolatie |

- Verwijder dit asbestmateriaal zo snel mogelijk. Volg de toestand goed op.

- Hermetische zone (erkend asbestverwijderaar)  
Bepaalde asbestmaterialen mogen enkel door erkende asbestverwijderaars verwijderd worden via de techniek hermetische zone of met de couveusezakmethode. De ondernemingen in deze lijst zijn erkend voor het uitvoeren van asbestverwijdering zowel met eenvoudige handelingen als volgens de hermetisch afgesloten zone, tenzij anders vermeld. Zij volgen daarbij strikte veiligheidsprocedures en gebruiken gespecialiseerd materieel.

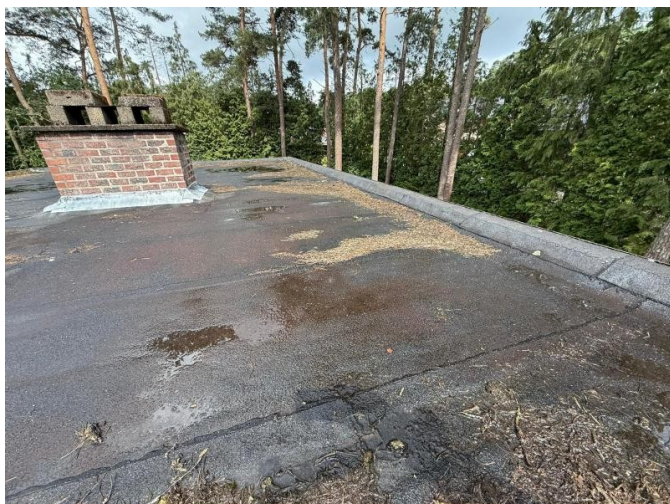
Situeringsfoto

**Reden:** Het te onderzoeken materiaal situeert zich hoger dan 3,50 m te rekenen vanaf een veilige ondergrond

**Uitleg van de asbestdeskundige:** Het onderdak onder de roofing is niet waarneembaar. Door de afwerkingsgraad aan de binnenzijde van de bovenste verdieping is het onderdak niet zichtbaar of inspecteerbaar. Alleen destructief onderzoek kan bepalen of het onderdak al dan niet asbesthoudend is (type menuiserite).

| (Asbest)materiaal | Plaat, paneel, tablet - Type Menuiserite |
| Karakterisatie | Asbest (verdacht) |

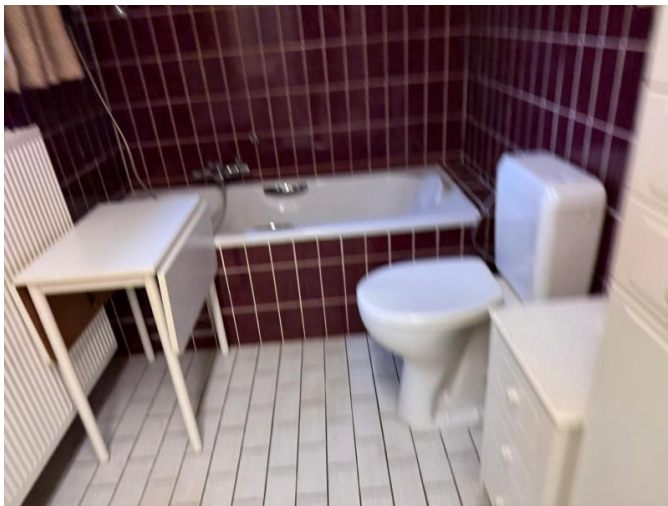
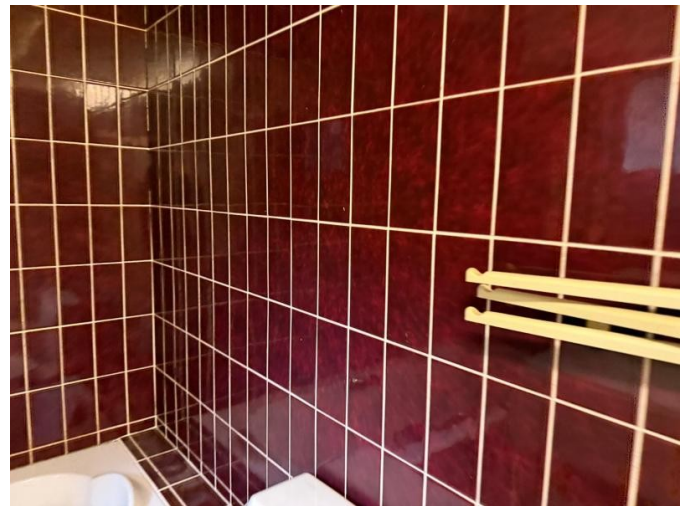
Er is geen steekproef van de tegellijm mogelijk zonder destructief te werk te gaan. Bij werken dient dit verder onderzocht te worden (destructief).

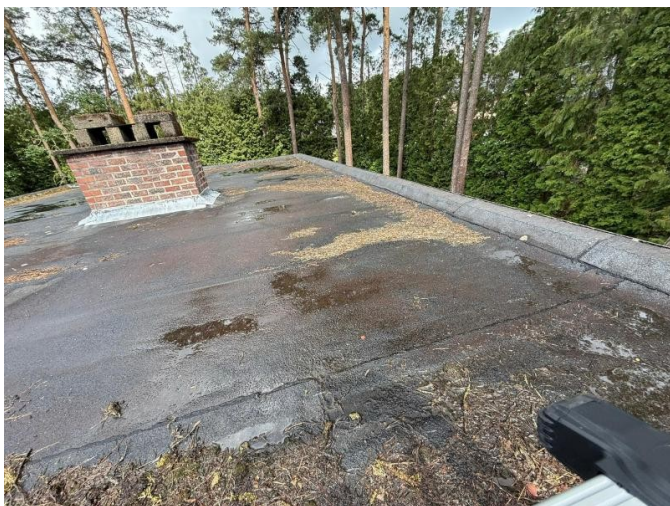
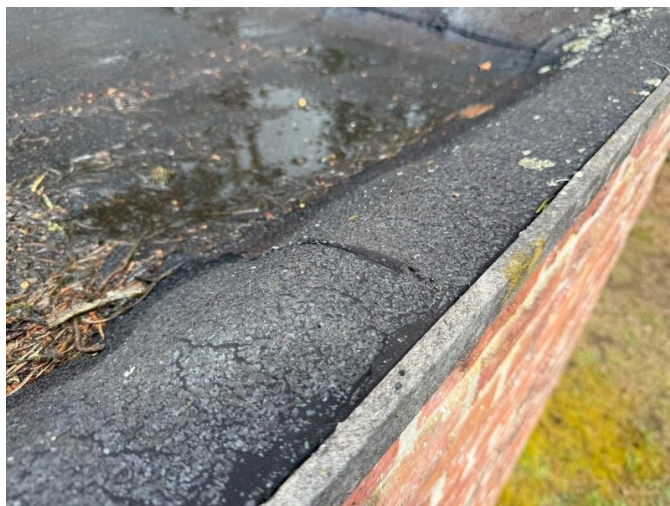
## Fiche 4: Roofing dak woning

Geen asbest

| # | Type | Referentie | Resultaat |
|---|---|---|---|
| 4.1 | Puntmonster | ST 5 | Geen asbest |

| Opmerking | Om gevolgschade en lekkages te voorkomen en niet destructief te werk te gaan, is alleen de toplaag bemonsterd. We kunnen geen uitspraak doen over de onderliggende lagen. Bij renovatie of sloop dient er een destructief onderzoek uitgevoerd te worden van de roofing. |

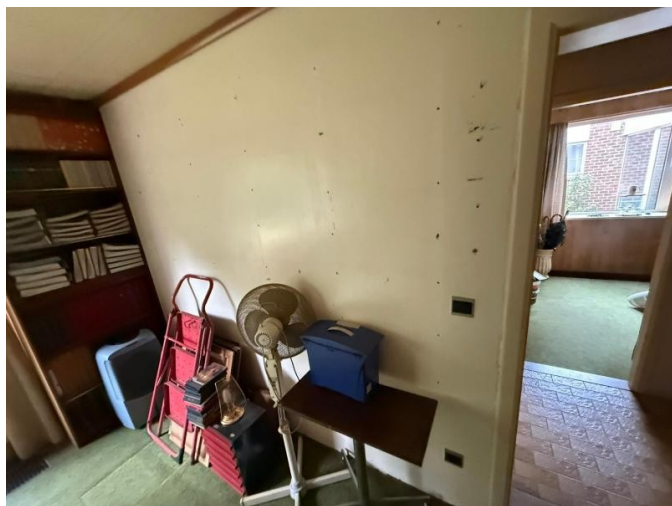
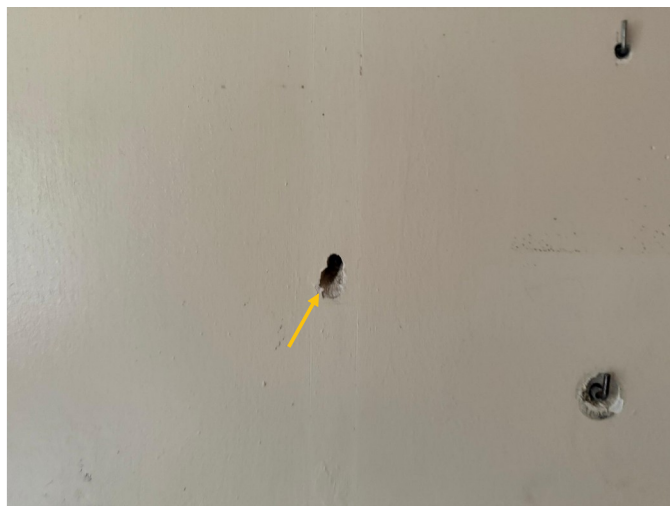
## Fiche 5: Pleisterwerk muren

Geen asbest

| # | Type | Referentie | Resultaat |
|---|---|---|---|
| 5.1 | Mengmonster | ST 1 | Geen asbest |

| Opmerking | Staal genomen in keuken en woonkamer.<br>Geen pleisterwerk aanwezig in traphal en stookplaats. |

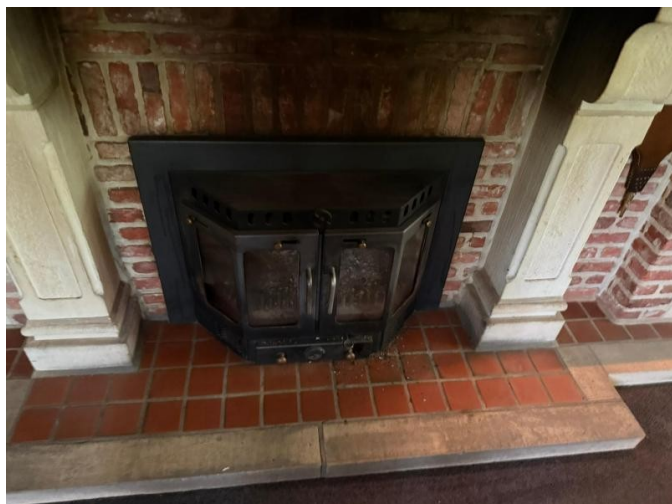
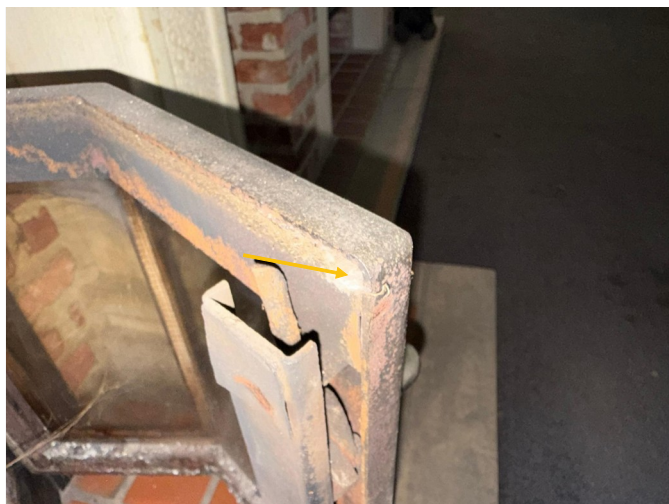
## Fiche 6: Kachelkoord (asbestverdacht)

Geen asbest

| # | Type | Referentie | Resultaat |
|---|---|---|---|
| 6.1 | Puntmonster | ST 2 | Geen asbest |

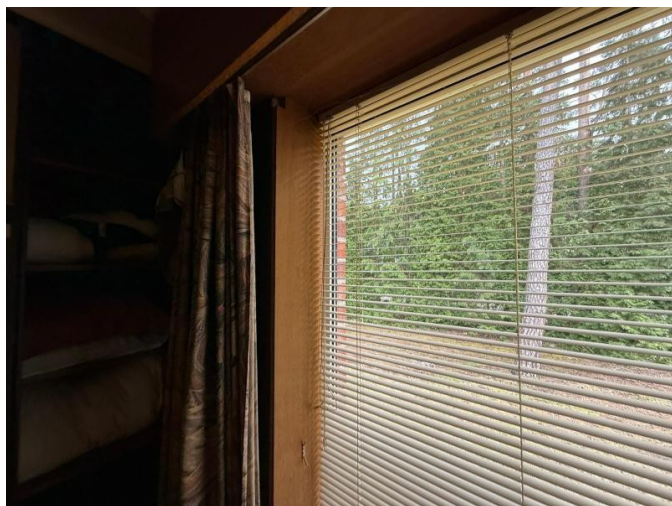
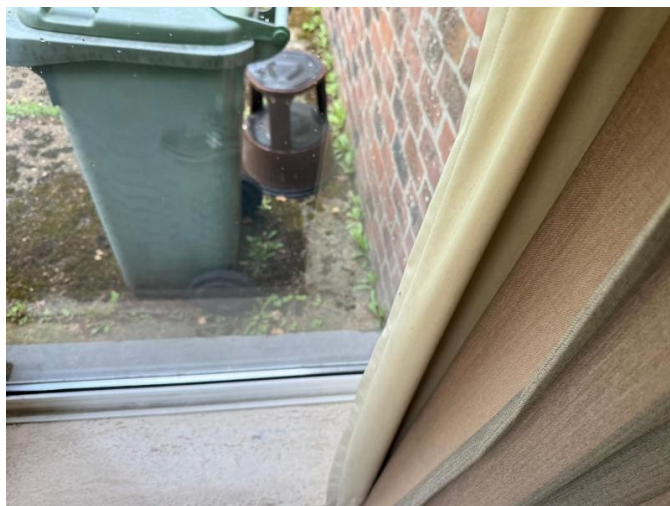
### Fiche 7: Kit ramen: flexibel

| Beschrijving | Notitie | Terug te vinden op plannen |
|---|---|---|
| Fiche 7: Kit ramen: flexibel | De kit aan alle ramen is flexibel, dit is niet asbest verdacht. | - |

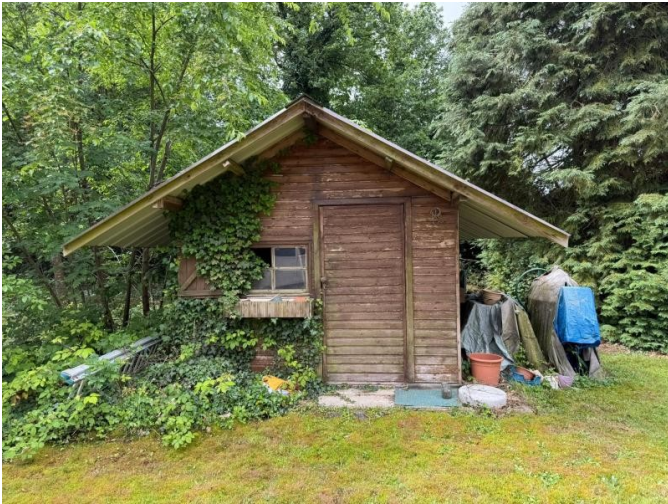
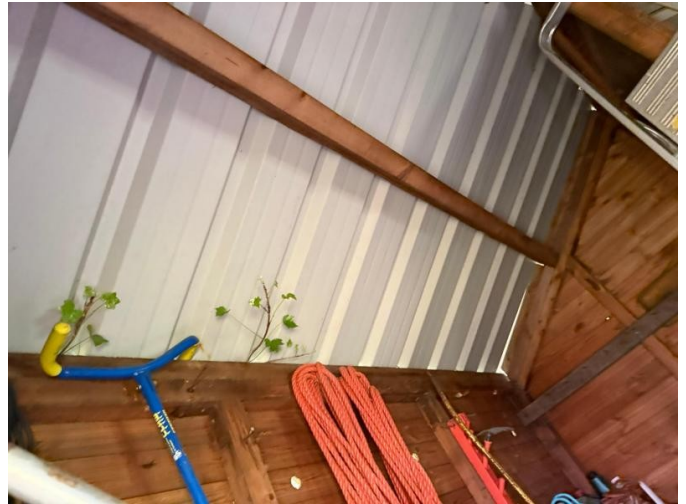
## Fiche 8: Dakbedekking tuinhuis: metalen platen

| Beschrijving | Notitie | Terug te vinden op plannen |
|---|---|---|
| Fiche 8: Dakbedekking tuinhuis: metalen platen | De dakbedekking bestaat uit metalen platen, dit is niet asbest verdacht. | Plan 2.1: Tuinhuis plan |

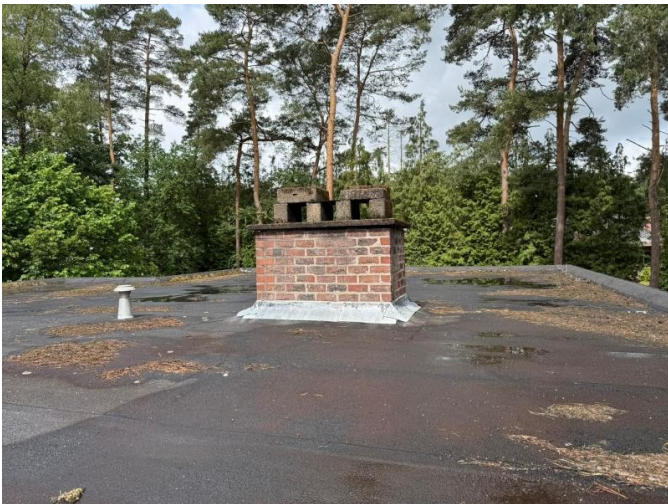
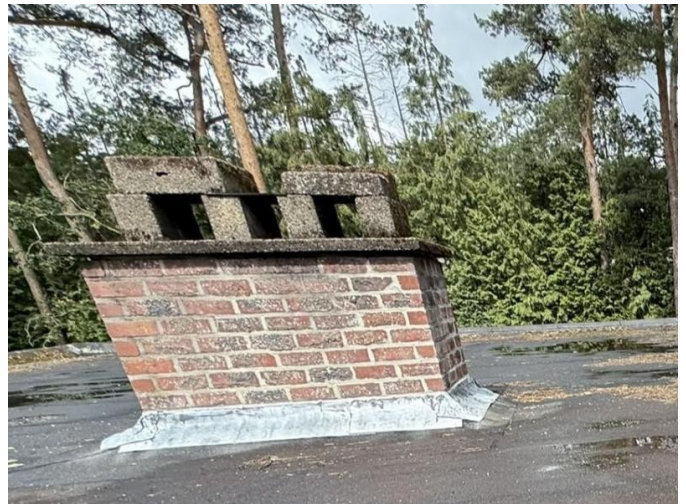
## Fiche 9: Rookgaskanaal: niet asbestverdacht

| Beschrijving | Notitie | Terug te vinden op plannen |
|---|---|---|
| Fiche 9: Rookgaskanaal: niet asbestverdacht | Het rookgaskanaal wat zichtbaar is, bestaat uit een niet asbest verdacht materiaal. | - |

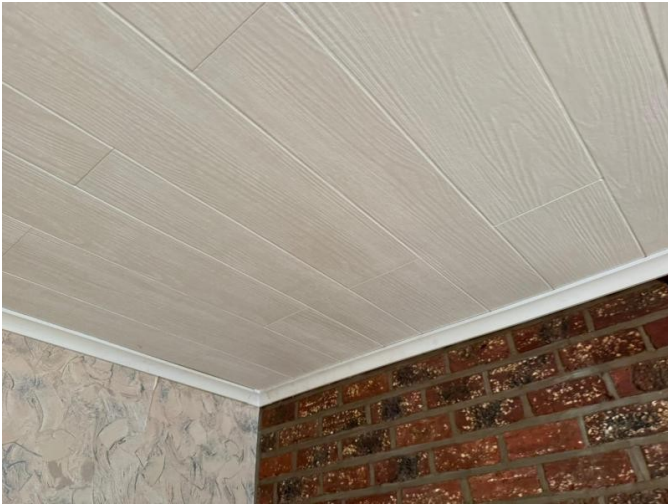
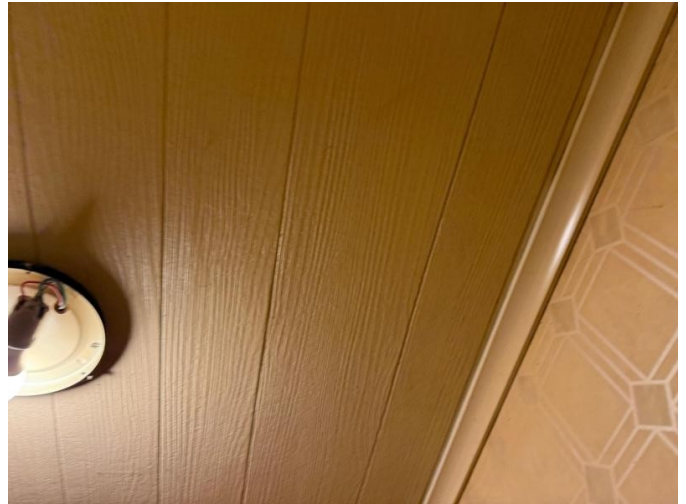
## Fiche 10: Plafonds uit niet asbestverdacht materiaal

| Beschrijving | Notitie | Terug te vinden op plannen |
|---|---|---|
| Fiche 10: Plafonds uit niet asbestverdacht materiaal | De plafonds zijn gemaakt van niet-asbestverdachte materialen (bijvoorbeeld laminaat, gyproc, ...), deze toepassingen zijn niet asbestverdacht. We hebben echter niet kunnen vaststellen of er mogelijk asbestverdachte of asbesthoudende materialen achter deze toepassingen aanwezig zijn. Bij renovatie of sloop is het aangeraden om een destructief onderzoek te laten uitvoeren van deze toepassingen. | - |
