# Asbestinventarisatetest

Nielerlaan 77, 3665 As

Attestnummer : 20260810-000243.000

Uitgegeven op : 10.08.2026

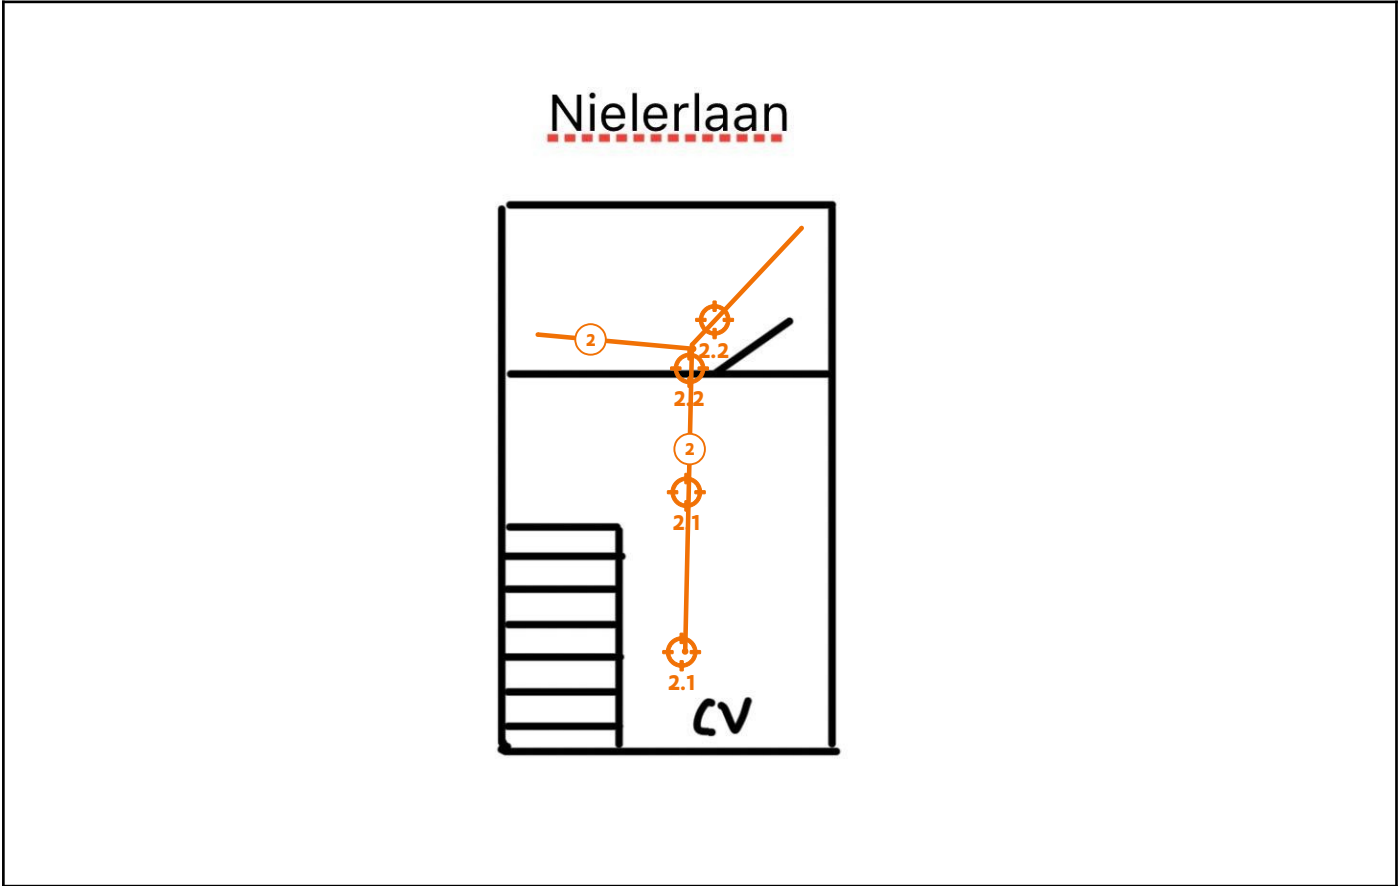
Plan 1.8: IMG\_2225

| Beschrijving | Type | Actie |
|---|---|---|
| 2. Leidingisolatie: verdacht bocht/recht (staalname) | Asbestmateriaal | <div>Verwijderen</div> |

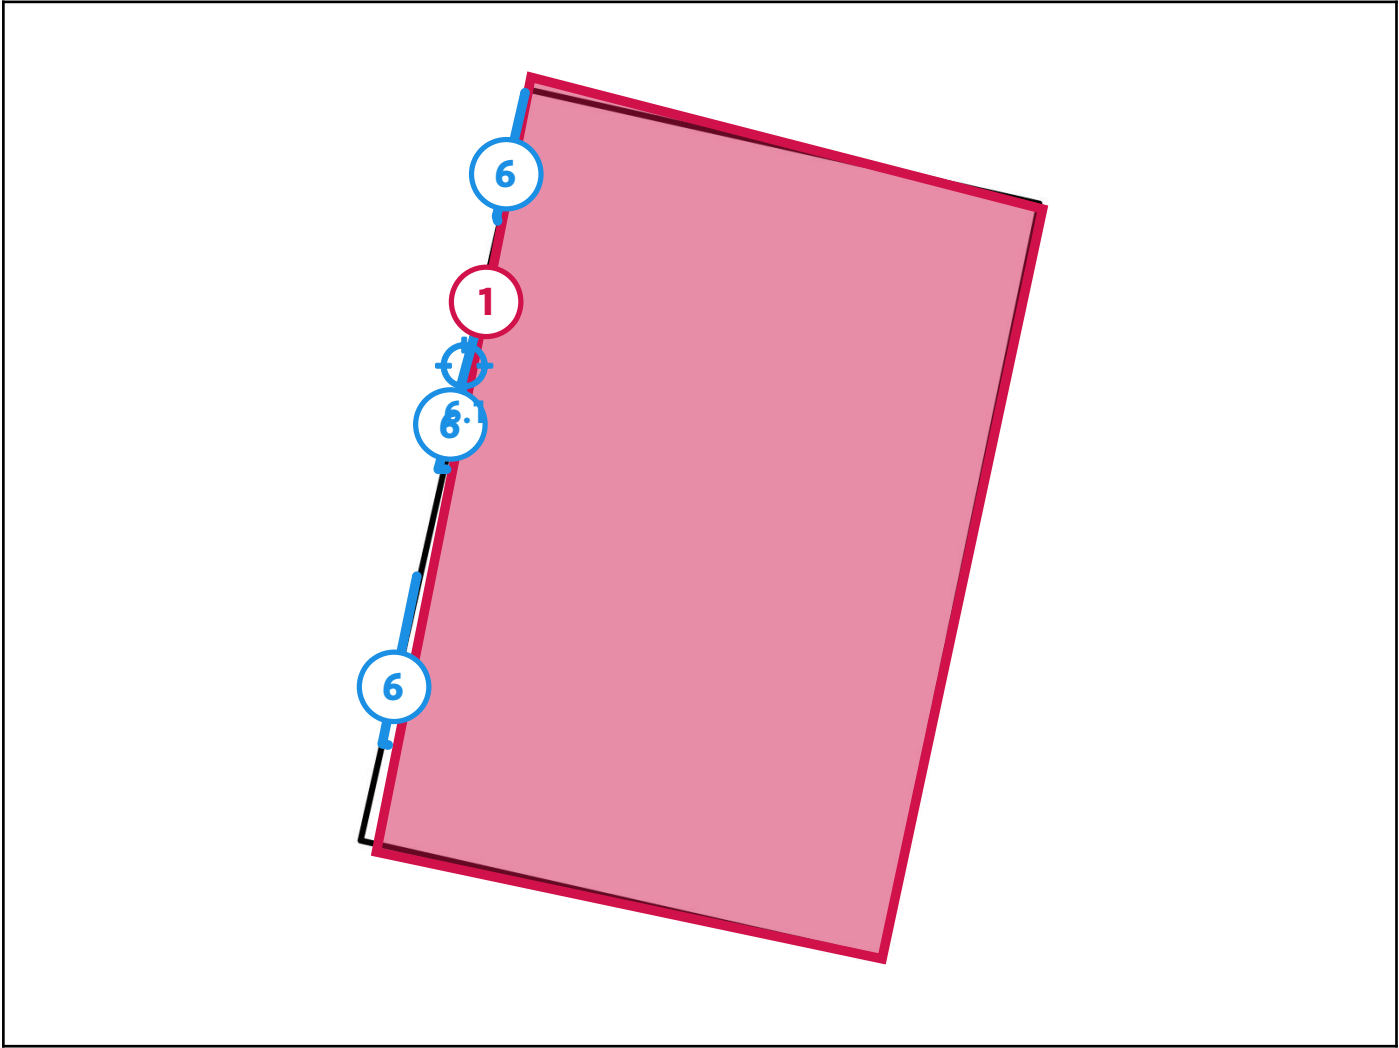
## Plan 2.1: Tuinhuis plan

| Beschrijving | Type | Actie |
|---|---|---|
| 1. Golfplaten visueel vastgesteld (zonder staal) | Asbestmateriaal | Dringend verwijderen |

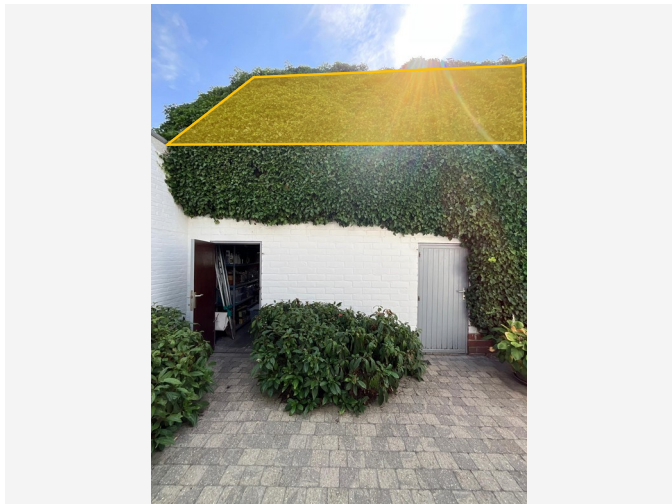
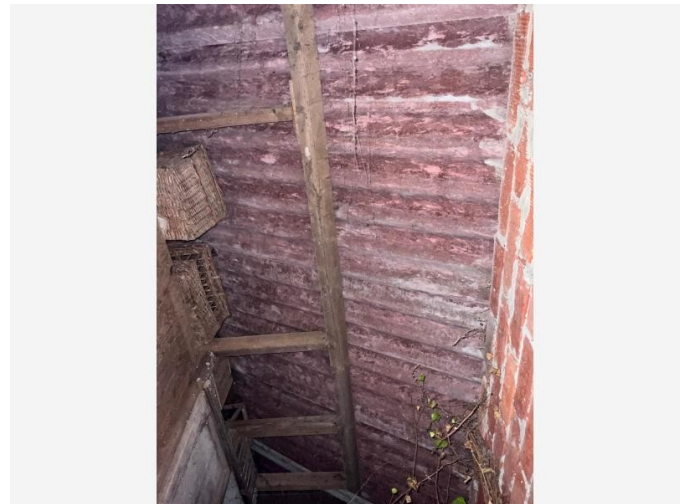
| Eindbeoordeling materiaalrisico | Hoog materiaalrisico en/of hoge kans op vezelvrijgave |
| Opmerking | mosgroei is matig beschadigd |

| Gebondenheid | Categorie 1: hechtgebonden in oorsprong |
| Asbestsoort (vezeltype) | Crocidoliet aanwezig |
| Asbestconcentratie | Laag (< 50%) |
| Toestand van het materiaal | Matig beschadigd, matig verweerd |

| Beschrijving | Golfplaten visueel vastgesteld (zonder staal) |
| Asbestmateriaal | Dak- en gevelbekleding - Golfplaat |
| Hoeveelheid (oppervlakte - aantal) | • 35,00 m <sup>2</sup> - 1 stuk |

**Dringend verwijderen**

- Verwijder dit asbestmateriaal zo snel mogelijk. Volg de toestand goed op.
- Hemelwater dat afspoelt van asbestcement daken of gevels kan asbestdeeltjes bevatten. Gebruik het enkel voor gesloten circuits (bv. spoelen toiletten). Reinig na het vervangen van het dak of de gevel de dakgoten en regenwaterput of -ton om asbesthoudend sediment of slib te verwijderen
- Voer bijkomende staalname(s) uit.

- Eenvoudige handelingen: mag via doe-het-zelf of door werknemer(s) met opleidingsattest eenvoudige handelingen  
EH via doe-het zelf Standaard dragen van de nodige wegwerp beschermingsmiddelen FFP 3 masker , handschoenen en tyvec CAT III type 5-6 , afwasbaar schoeisel Indien mogelijk de ondervloer afdekken , golfplaten voorzichtig verwijderen, extra fixeren, niet breken , niet gooien, onmiddellijk dubbel verpakken , luchtdicht afsluiten of voorzichtig in container met asbest bag plaatsen. Voldoende benevelen/bevochtigen tijdens de duur van de werken. Indien golfplaten in slechte staat zijn en kans bestaat op breken : Eenvoudige handeling opgeleid personeel , alle werknemer(s) moeten wel beschikken over een opleidingsattest eenvoudige handelingen 8u Voor hechtgebonden toepassingen: Bij verwijdering door doe-het-zelf moet men

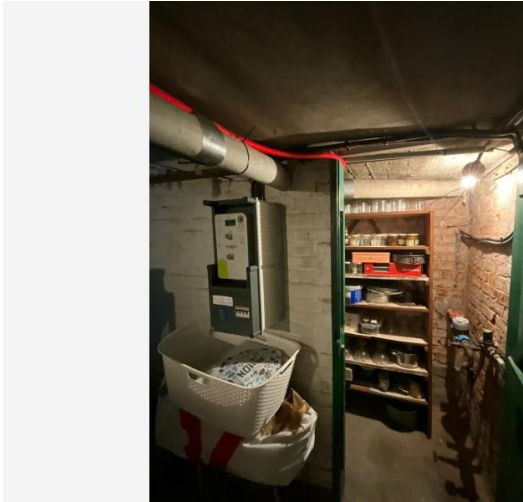
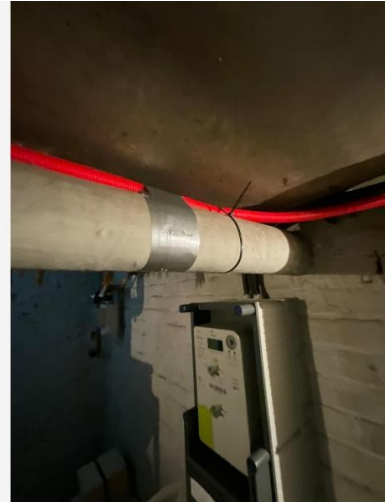
## Fiche 2: Leidingisolatie: verdacht bocht/recht (staalname)

| Eindbeoordeling materiaalrisico | Verhoogd materiaalrisico en/of verhoogde kans op vezelvrijgave |

| Gebondenheid | Categorie 2: niet-hechtgebonden met matrix |
| Asbestsoort (vezeltype) | Amfibool aanwezig, uitgezonderd crocidoliet |
| Asbestconcentratie | Hoog ( $\geq 50\%$ ) |
| Toestand van het materiaal | Licht beschadigd, licht verweerd. Intacte calciumsilicaatplaat of materiaal met categorie 3-gebondenheid |

| # | Type | Referentie | Resultaat |
|---|---|---|---|
| 2.1 | Mengmonster | 2 | Chrysotiel, Amosiet |
| 2.2 | Mengmonster | 3 | Chrysotiel, Amosiet |

| Beschrijving | Leidingisolatie: verdacht bocht/recht (staalname) |
| Asbestmateriaal | In-situ afwerkingslagen - Thermische isolatie |
| Hoeveelheid (lengte - omtrek - dikte - aantal) | <ul style="list-style-type: none"><li>• 12,00 m - 40,00 cm - 2,00 cm - 1 stuk</li></ul> |

Verwijderen

- Scherm in afwachting van verwijdering het asbestmateriaal af van luchtstromingen en verstoring: bijvoorbeeld door het te verpakken, te fixeren, af te dekken, signalisatie - afbakening aan te brengen, ...
- Verwijder dit asbestmateriaal zo snel mogelijk. Volg de toestand goed op.

- Hermetische zone (erkend asbestverwijderaar)  
Toepassing mag niet door doe-het-zelf of opgeleid aannemer 8 basis asbest verwijderd worden! HZ Erkend asbestverwijderaar : Gipsisolatie wordt losgesneden van dragermateriaal (leiding), asbesthoudend gips zal gemakkelijk verbrossen en is losgebonden. Om geen asbestvezels te verspreiden naar de omgeving, dient dit in hermetische zone verwijderd te worden. Verzamel best zoveel mogelijk bewijsdocumenten na verwijdering voor een actualisatie van uw attest (facturen, stortingsbewijs en foto's). Asbest insluiten mag niet tenzij dit in afwachting van verwijdering nodig is om het risico te verlagen of om het veilig te beheren (tijdelijk afdekken) Zie ook link Zie <https://ovam.vlaanderen.be/wie-mag-wat-verwijderen>  
<https://ovam.vlaanderen.be/voorzorgsmaatregelen-bij-asbestverwijdering>  
<https://ovam.vlaanderen.be/asbestafval-afvoeren> Zie ook wetgevend kader (website van de OVAM en CODEX boek VI titel 3). [http://werk.belgie.be/sites/default/files/content/documents/Welzijn op het](http://werk.belgie.be/sites/default/files/content/documents/Welzijn%20op%20het%20werk%20en%20omgeving%20in%20het%20asbestmateriaal.pdf)

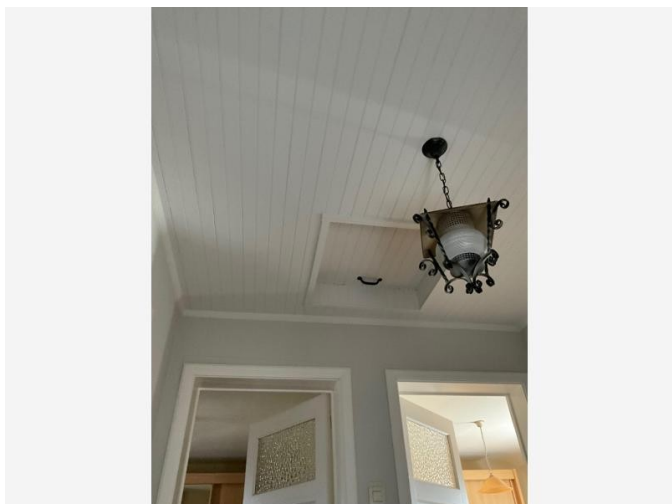
**Reden:** het zolderluik is niet meer in gebruik

**Uitleg van de asbestdeskundige:** De zolder is niet meer toegankelijk dankzij de isolatie die er op de vloer ligt.

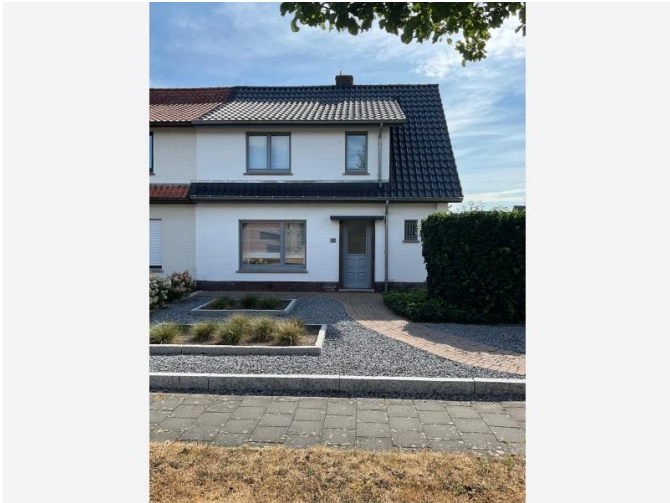
**Reden:** Het te onderzoeken materiaal situeert zich hoger dan 3,50 m te rekenen vanaf een veilige ondergrond

**Uitleg van de asbestdeskundige:** Bij werken (dak of reiniging schouw) kan een stelling geplaatst worden , het is niet duidelijk of er asbestverdachte materialen aanwezig zijn in/rond de schouw.

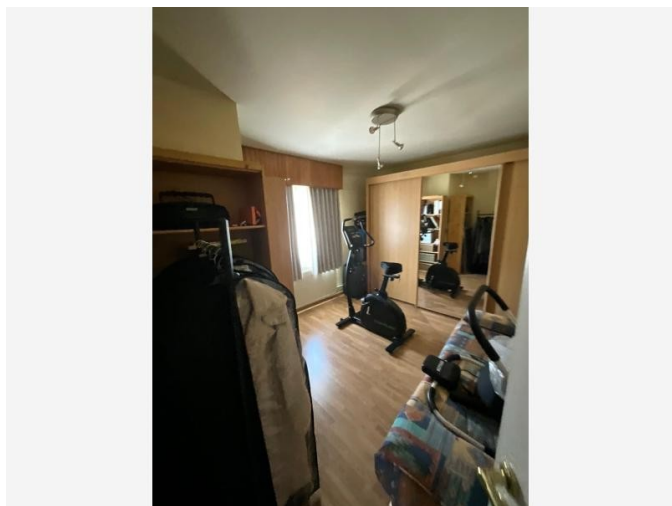
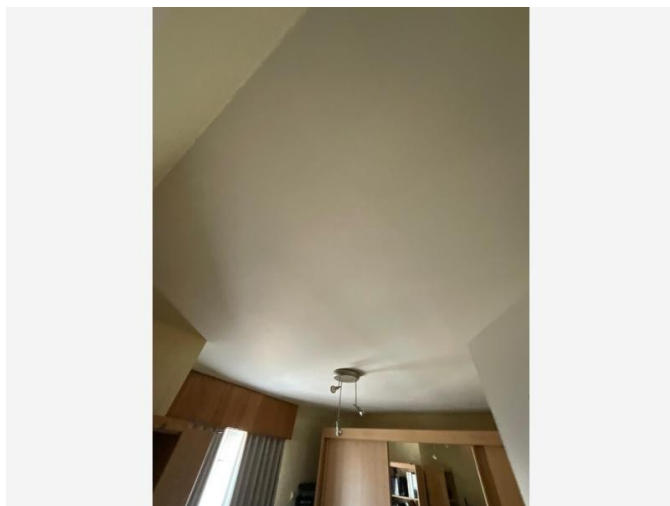
Er zijn plafonds afgewerkt met valse plafonds in hout/plastiek. Het is niet duidelijk of er pleisterwerk of ander verdacht asbestmateriaal aanwezig is achter / op deze valse plafonds, het is aangewezen om bijkomend onderzoek uit te voeren bij werken. Zonder destructieve handeling is het niet mogelijk om na te gaan of er asbesthoudende materialen aanwezig zijn achter de plafond afwerking. Als bij sloop of renovatie blijkt dat er achter deze plafonds nog pleisterwerk of asbest verdachte toepassingen aanwezig zijn, moet dit bemonsterd worden.

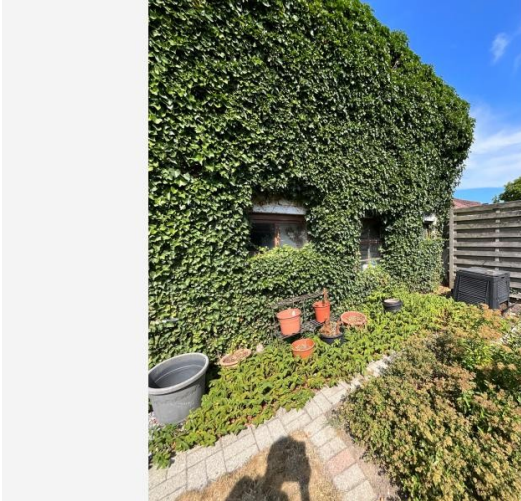
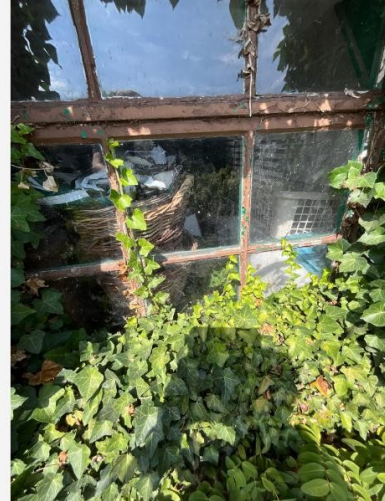
## Fiche 6: Stopverf (staalname)

Geen asbest

| # | Type | Referentie | Resultaat |
|---|---|---|---|
| 6.1 | Puntmonster | 4 | Geen asbest |

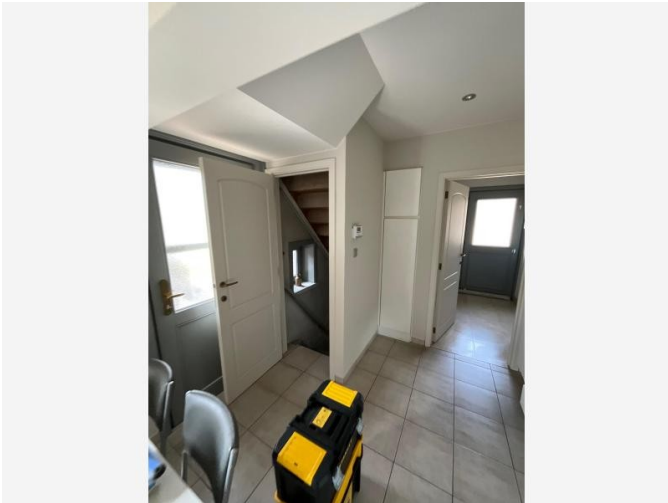
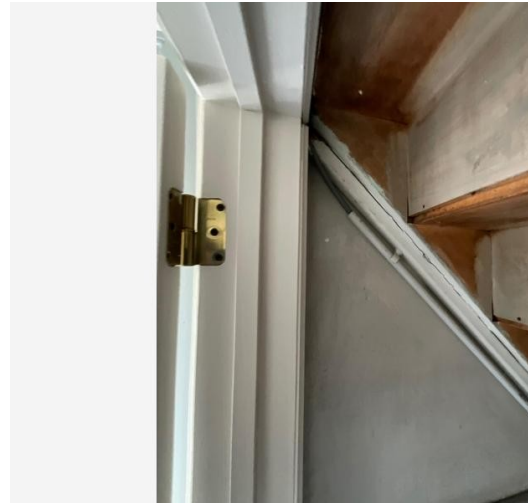
Geen asbest

| # | Type | Referentie | Resultaat |
|---|---|---|---|
| 7.1 | Mengmonster | 1 | Geen asbest |

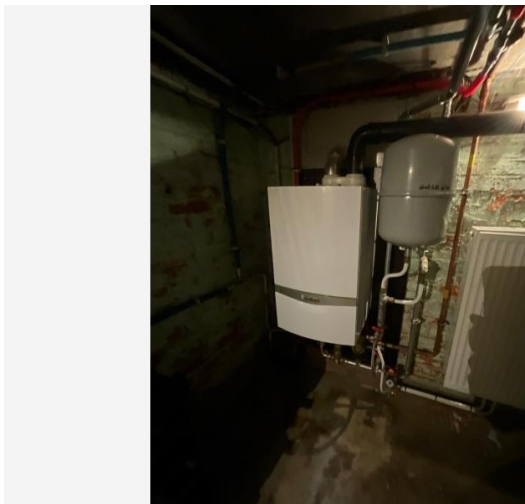
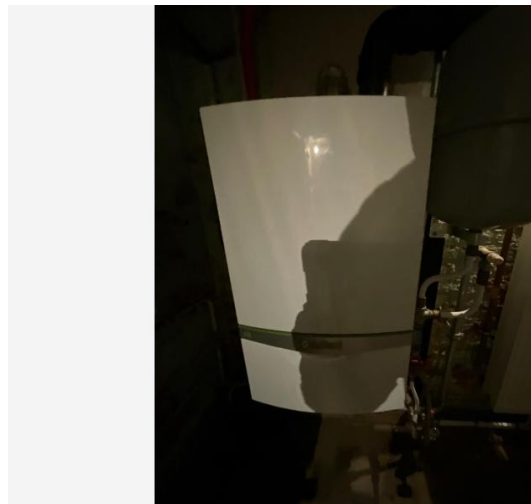
### Fiche 11: Cv

| Beschrijving | Notitie | Terug te vinden op plannen |
|---|---|---|
| Fiche 11: Cv | De buitenkant van de ketel werd visueel gecontroleerd, er werden geen verdachte materialen aangetroffen. Laat de binnenkant controleren door een erkend techniker (asbest 8u opleiding) | - |
