Asbestinventarisatetest

Leuterweg 16, 3630 Maasmechelen

Attestnummer : 20260417-000161.000

Uitgegeven op : 17.04.2026

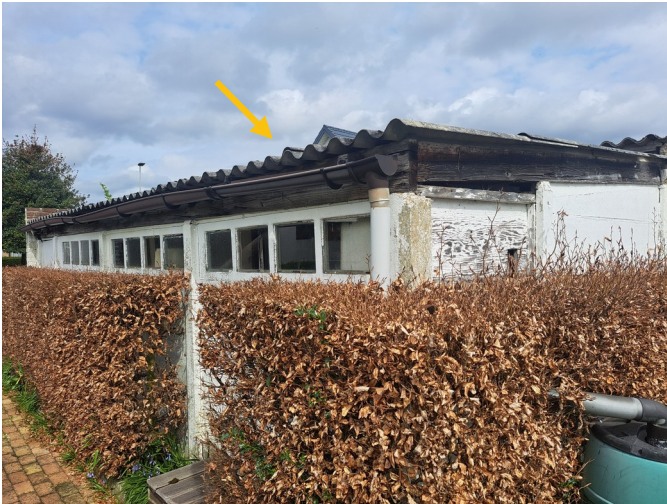
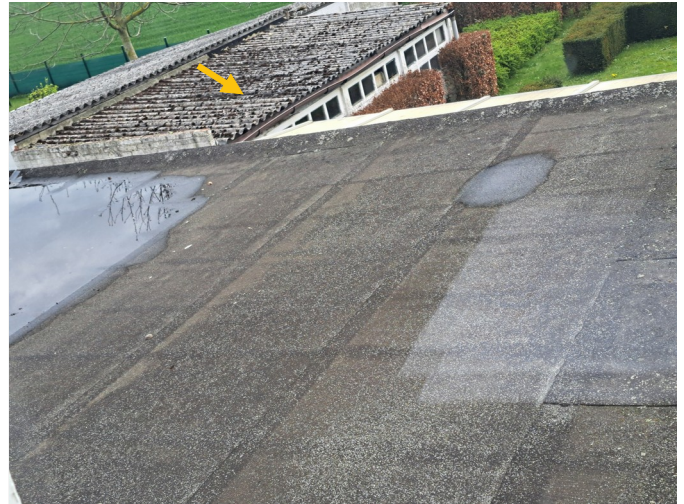
Eindbeoordeling materiaalrisico	Verhoogd materiaalrisico en/of verhoogde kans op vezelvrijgave
---------------------------------	--

Gebondenheid	Categorie 1: hechtgebonden in oorsprong
Asbestsoort (vezeltype)	Crocidoliet aanwezig
Asbestconcentratie	Laag (< 50%)
Afschermingsgraad van het gehele materiaal	Geheel of deels vrij aan de binnenlucht, maar geen contact met binnenluchtstromen
Toestand van het materiaal	Licht beschadigd, licht verweerd. Intacte calciumsilicaatplaat of materiaal met categorie 3-gebondenheid

Beschrijving	Dak garage in golfplaten (cement)
Omgeving	Grenst aan binnen- en buitenlucht
Primaire drager	Schuin dak
Asbestmateriaal	Dak- en gevelbekleding - Golfplaat
Bindmiddel van asbestmateriaal	Cement
Gebondenheid op basis van bindmiddel	Hecht
Hoeveelheid (oppervlakte - aantal)	<ul style="list-style-type: none">• 32,00 m² - 1 stuk
Totale oppervlakte	32,00 m ²
Eenvoudig bereikbaar	Ja
Bevestigingswijze	<ul style="list-style-type: none">• Geklemd• Geschroefd
Identificatiemethode	<p>De asbestdeskundige beoordeelt het materiaal als asbestverdacht en dus asbesthoudend, en dit zonder monstername.</p> <p>Motivatie: De monstername brengt andere schade aan dan schade die inherent is aan de monstername.</p>
Destructieve handeling voor identificatie	Nee
Opmerking	De hoeveelheid is een zo nauwkeurig mogelijke opmeting, waar evenwel kleine afwijkingen op mogelijk zijn.

Verwijderen

- Verwijder dit asbestmateriaal zo snel mogelijk. Volg de toestand goed op.
- Hemelwater dat afspoelt van asbestcement daken of gevels kan asbestdeeltjes bevatten. Gebruik het enkel voor gesloten circuits (bv. spoelen toiletten). Reinig na het vervangen van het dak of de gevel de dakgoten en regenwaterput of -ton om asbesthoudend sediment of slib te verwijderen
- Voer bijkomende staalname(s) uit.

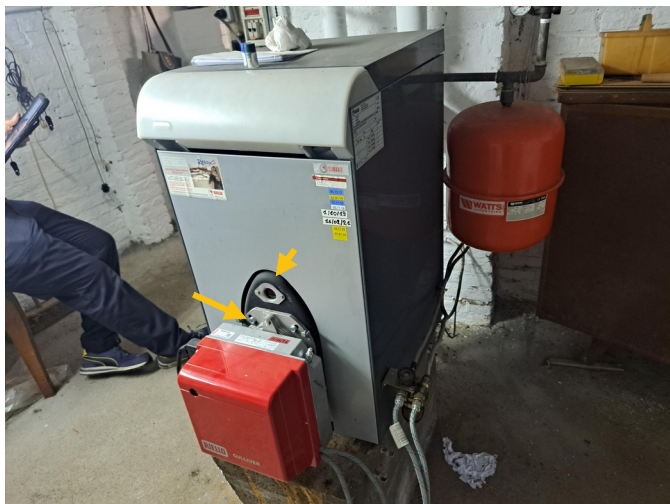
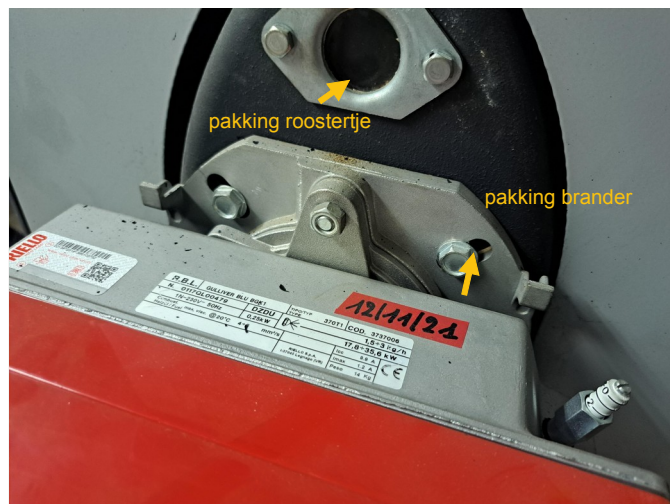
Eindbeoordeling materiaalrisico	Zeer laag materiaalrisico en/of zeer lage kans op vezelvrijgave
---------------------------------	---

Gebondenheid	Categorie 2: niet-hechtgebonden met matrix
Asbestsoort (vezeltype)	Alleen chrysotiel aanwezig
Asbestconcentratie	Hoog ($\geq 50\%$)
Afschermingsgraad van het gehele materiaal	Alleen randen, niet afgeschermd, maar geen contact met binnenluchtstromen
Toestand van het materiaal	Onbeschadigd, niet verweerd

#	Type	Referentie	Resultaat
2.1	Mengmonster	g304	Chrysotiel

Beschrijving	2 x pakking verwarmingsketel
Omgeving	Binnen
Primaire drager	HVAC infrastructuur en uitrusting
Asbestmateriaal	Pakking, dichting
Bindmiddel van asbestmateriaal	Karton - papier - viltachtig
Gebondenheid op basis van bindmiddel	Niet-hechtgebonden
Hoeveelheid (gewicht - aantal)	<ul style="list-style-type: none">• 0,10 kg - 2 stuks
Totaal gewicht	0,20 kg
Eenvoudig bereikbaar	Ja
Bevestigingswijze	<ul style="list-style-type: none">• Geklemd
Identificatiemethode	Een monstername door de asbestdeskundige met laboanalyse door een asbestlabo.
Destructieve handeling voor identificatie	Nee
Opmerking	aangezien staalname amper mogelijk was door te weinig volume om af te nemen moet ik deze als asbesthoudend noteren

Verwijderen

- Zorg voor een veilig beheer. Vermijd het beschadigen van het asbestmateriaal. Controleer de toestand jaarlijks op wijzigingen.
- Voer bijkomende staalname(s) uit.

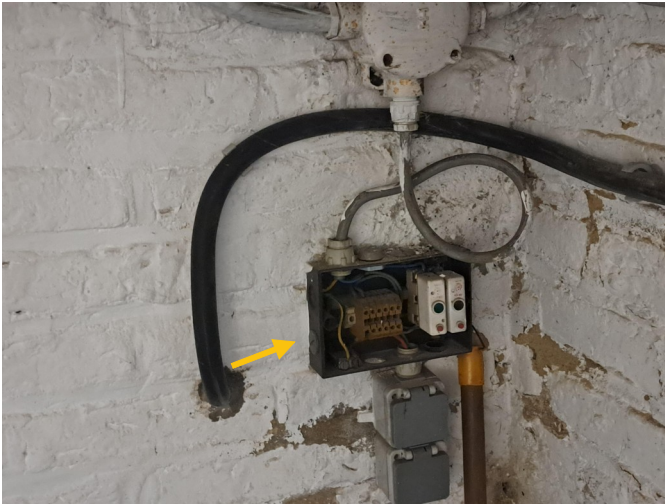
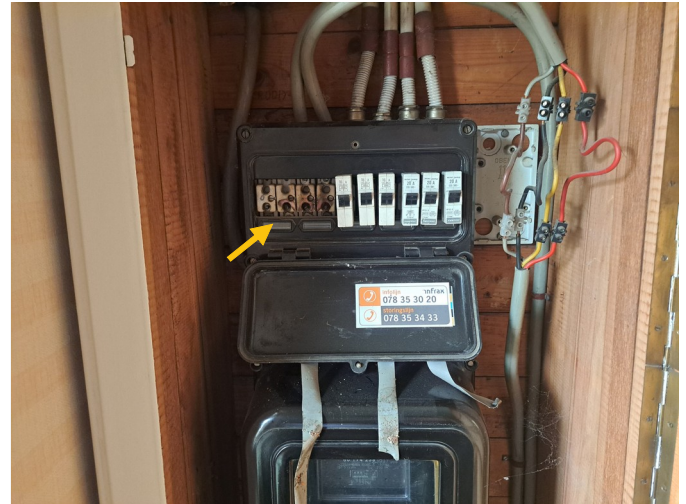
Laag materiaalrisico en/of verlaagde kans op vezelvrijgave

Gebondenheid	Categorie 1: hechtgebonden in oorsprong
Asbestsoort (vezeltype)	Crocidoliet aanwezig
Asbestconcentratie	Laag (< 50%)
Afschermingsgraad van het gehele materiaal	Geheel of deels vrij aan de binnenlucht, maar geen contact met binnenluchtstromen
Toestand van het materiaal	Onbeschadigd, niet verweerd

Beschrijving	2 x Bakeliet zekeringkast
Omgeving	Binnen
Primaire drager	Communicatie en elektrische infrastructuur en uitrusting
Asbestmateriaal	Plaat, paneel, tablet - Type Bakeliet
Bindmiddel van asbestmateriaal	Kunststof of -hars
Gebondenheid op basis van bindmiddel	Hecht
Hoeveelheid (oppervlakte - dikte - aantal)	• 0,10 m ² - 1,00 cm - 2 stuks
Totaal volume	0,002 m ³
Eenvoudig bereikbaar	Ja
Bevestigingswijze	• Geschroefd
Identificatiemethode	De asbestdeskundige beoordeelt het materiaal als asbestverdacht en dus asbesthoudend, en dit zonder monstername. Motivatie: De monstername brengt andere schade aan dan schade die inherent is aan de monstername.
Destructieve handeling voor identificatie	Nee
Opmerking	De hoeveelheid is een zo nauwkeurig mogelijke opmeting, waar evenwel kleine afwijkingen op mogelijk zijn.

Zorgvuldig beheren

- Zorg voor een veilig beheer. Vermijd het beschadigen van het asbestmateriaal. Controleer de toestand jaarlijks op wijzigingen.
- Voer bijkomende staalname(s) uit.

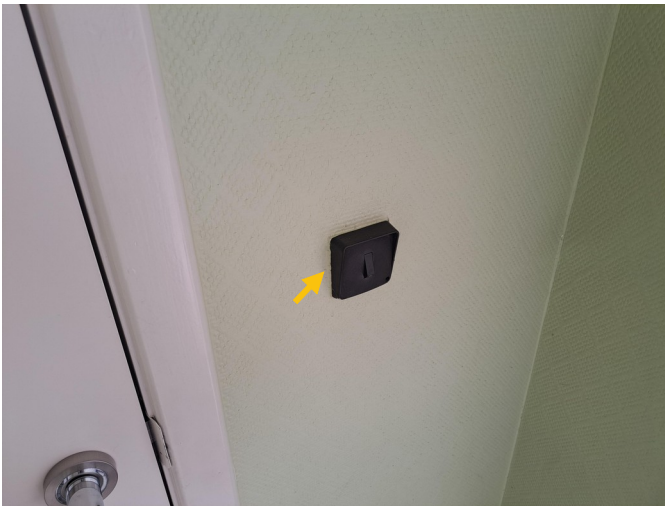
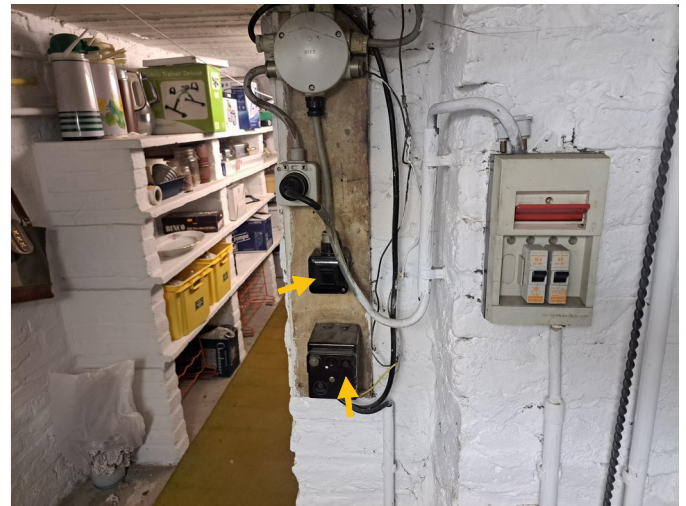
Eindbeoordeling materiaalrisico	Laag materiaalrisico en/of verlaagde kans op vezelvrijgave
---------------------------------	--

Gebondenheid	Categorie 1: hechtgebonden in oorsprong
Asbestsoort (vezeltype)	Crocidoliet aanwezig
Asbestconcentratie	Laag (< 50%)
Afschermingsgraad van het gehele materiaal	Geheel of deels vrij aan de binnenlucht, maar geen contact met binnenluchtstromen
Toestand van het materiaal	Onbeschadigd, niet verweerd

Beschrijving	Bakeliet afdekplaatjes electra
Omgeving	Binnen
Primaire drager	Communicatie en elektrische infrastructuur en uitrusting
Asbestmateriaal	Plaat, paneel, tablet - Type Bakeliet
Bindmiddel van asbestmateriaal	Kunststof of -hars
Gebondenheid op basis van bindmiddel	Hecht
Hoeveelheid (oppervlakte - dikte - aantal)	<ul style="list-style-type: none"> • 0,40 m² - 0,30 cm - 10 stuks
Totaal volume	0,012 m ³
Eenvoudig bereikbaar	Ja
Bevestigingswijze	<ul style="list-style-type: none"> • Geschroefd
Identificatiemethode	<p>De asbestdeskundige beoordeelt het materiaal als asbestverdacht en dus asbesthoudend, en dit zonder monstername.</p> <p>Motivatie: De monstername brengt andere schade aan dan schade die inherent is aan de monstername.</p>
Destructieve handeling voor identificatie	Nee
Opmerking	<p>Deze oppervlakte werd niet gemeten, maar geschat op basis van een benadering voor alle aanwezige schakelaars. Deze schatting mag niet worden gebruikt als maatstaf voor heffingen. Als deskundige hebben wij geverifieerd dat het materiaal inderdaad bakeliet betreft en geen harde PVC. Bakeliet wordt door ons beschouwd als een asbestverdachte toepassing, aangezien het in veel gevallen asbesthoudend is. We hebben echter geen staalname uitgevoerd om de functionaliteit van de schakelaars niet in gevaar te brengen.</p>

Zorgvuldig beheren

- Zorg voor een veilig beheer. Vermijd het beschadigen van het asbestmateriaal. Controleer de toestand jaarlijks op wijzigingen.
- Voer bijkomende staalname(s) uit.

Houd er rekening mee dat deze toepassingen vaak onder spanning staan. Het is daarom aan te raden om ook een elektricien te raadplegen, aangezien het werken aan of verwijderen van deze toepassingen specifieke technische kennis vereist.

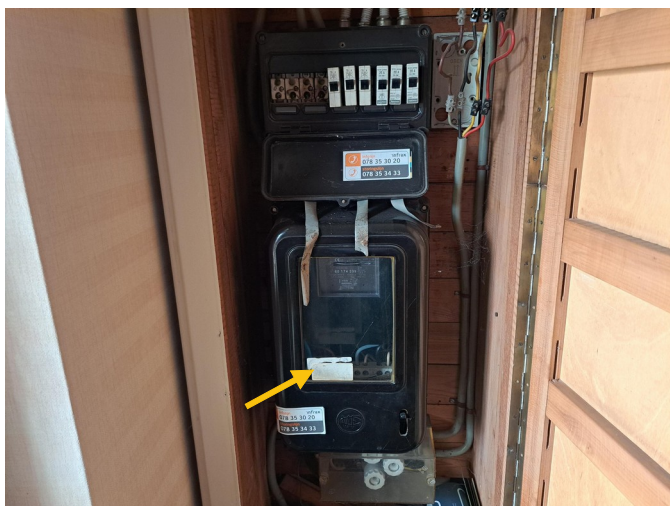
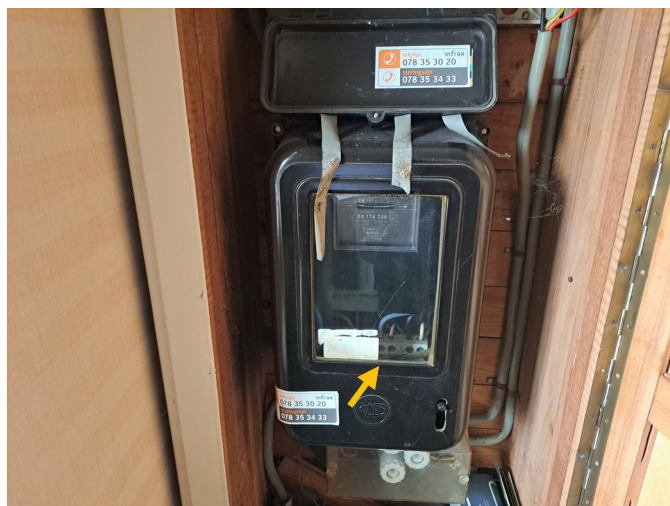
De elektrische teller is eigendom van uw netbeheerder en mag niet zondermeer door derden worden verwijderd of gemanipuleerd. Wend u tot uw netbeheerder voor meer informatie.

Laag materiaalrisico en/of verlaagde kans op vezelvrijgave

Gebondenheid	Categorie 1: hechtgebonden in oorsprong
Asbestsoort (vezeltype)	Crocidoliet aanwezig
Asbestconcentratie	Laag (< 50%)
Afschermingsgraad van het gehele materiaal	Geheel of deels vrij aan de binnenlucht, maar geen contact met binnenluchtstromen
Toestand van het materiaal	Onbeschadigd, niet verweerd

Beschrijving	Bakeliet - teller elektriciteit
Omgeving	Binnen
Primaire drager	Communicatie en elektrische infrastructuur en uitrusting
Asbestmateriaal	Plaat, paneel, tablet - Type Bakeliet
Bindmiddel van asbestmateriaal	Kunststof of -hars
Gebondenheid op basis van bindmiddel	Hecht
Hoeveelheid (oppervlakte - dikte - aantal)	<ul style="list-style-type: none">• 0,30 m² - 1,00 cm - 1 stuk
Totaal volume	0,003 m ³
Eenvoudig bereikbaar	Ja
Bevestigingswijze	<ul style="list-style-type: none">• Geklemd• Geschroefd
Identificatiemethode	<p>De asbestdeskundige beoordeelt het materiaal als asbestverdacht en dus asbesthoudend, en dit zonder monstername.</p> <p>Motivatie: De materialen behoren niet toe aan de eigenaar voor wie de asbestdeskundige de asbestinventaris uitvoert.</p>
Destructieve handeling voor identificatie	Nee
Opmerking	De hoeveelheid is een zo nauwkeurig mogelijke opmeting, waar evenwel kleine afwijkingen op mogelijk zijn.

Zorgvuldig beheren

- Zorg voor een veilig beheer. Vermijd het beschadigen van het asbestmateriaal. Controleer de toestand jaarlijks op wijzigingen.
- Voer bijkomende staalname(s) uit.

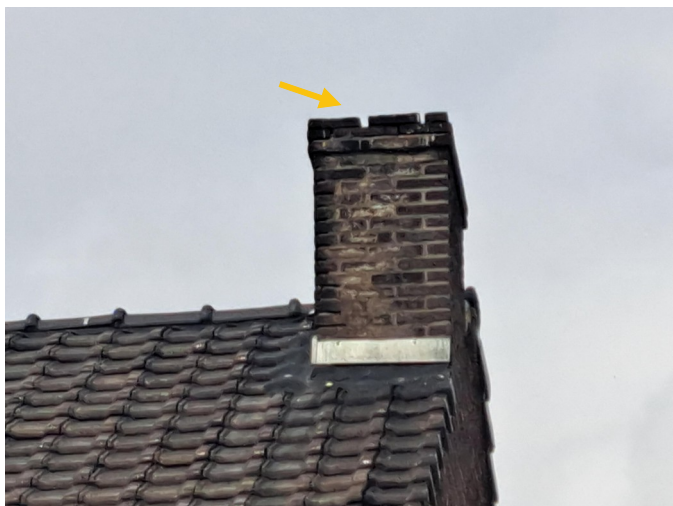
Tijdelijke beperking

Reden: Het te onderzoeken materiaal situeert zich hoger dan 3,50 m te rekenen vanaf een veilige ondergrond

Uitleg van de asbestdeskundige: Het rookgaskanaal is niet beoordeeld. Aan de binnenzijde is de kachel aangesloten. Aan de buitenzijde is het hoger dan 3,5 meter om de schoorsteen te inspecteren. Het is niet zichtbaar of er een asbestverdacht rookgaskanaal aanwezig is in de schoorsteen. Conform ons inspectieprotocol mogen wij een beperking inroepen voor hoogtes hoger dan 3,5 m. Indien men dit wil laten onderzoeken, dient er een nieuwe afspraak gemaakt te worden en moet er een hoogtewerker voorzien worden, evenals iemand die bevoegd is om deze te bedienen en eventueel een techniek die de al dan niet aanwezige schouwhoek kan afnemen en weer terugplaatsen.

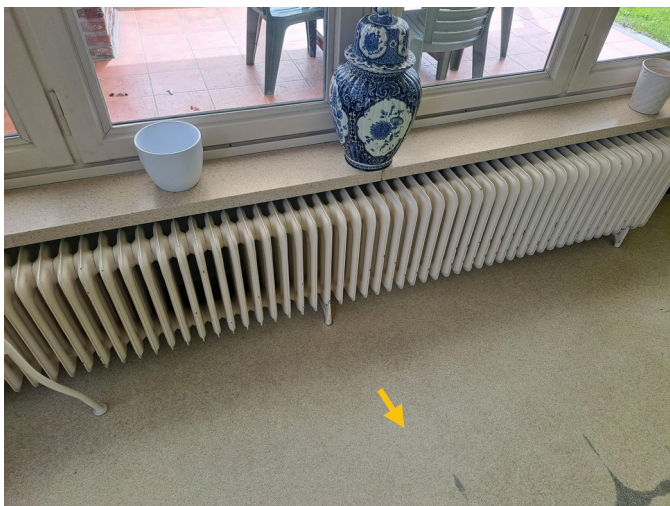
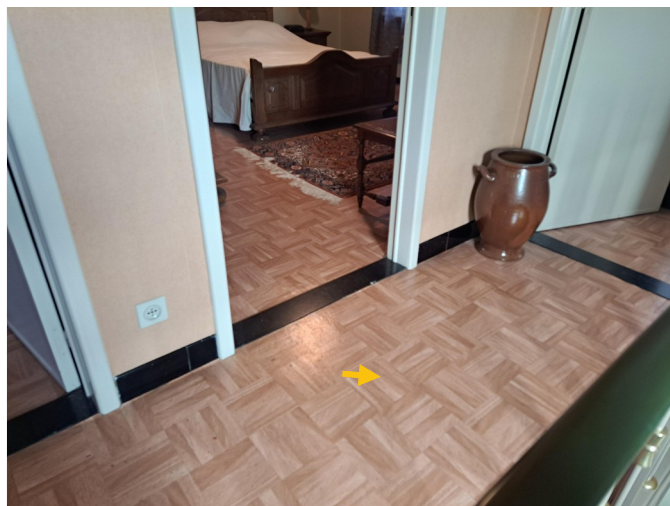
Informatie over een niet-asbestverdacht materiaal

soepele linoleum

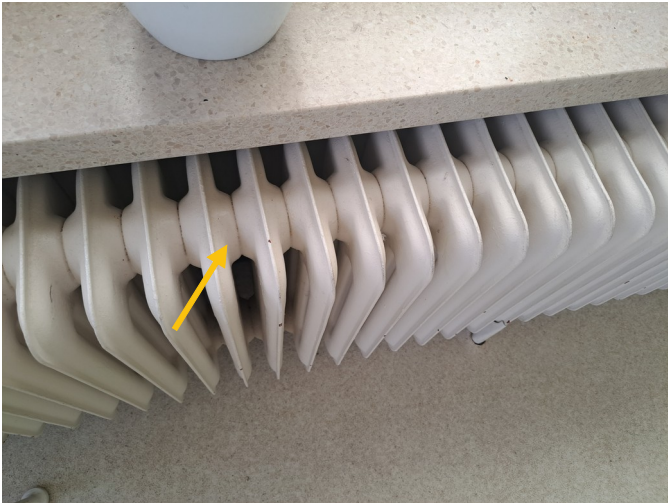
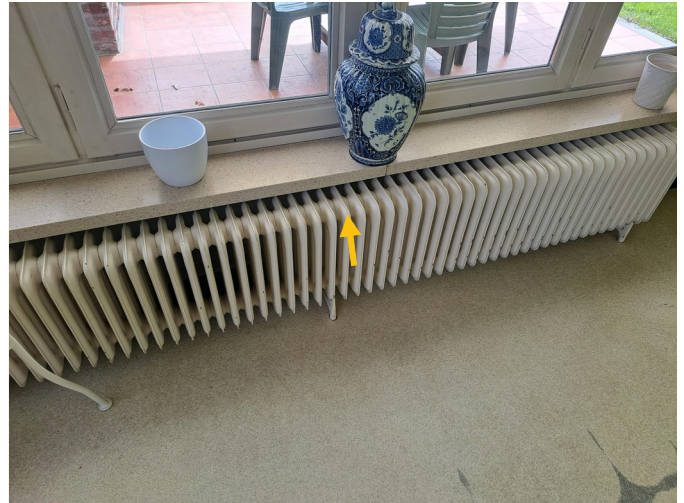
Fiche 8: Oude radiatoren

Informatie over een materiaal dat de asbestdeskundige niet kan waarnemen of vaststellen

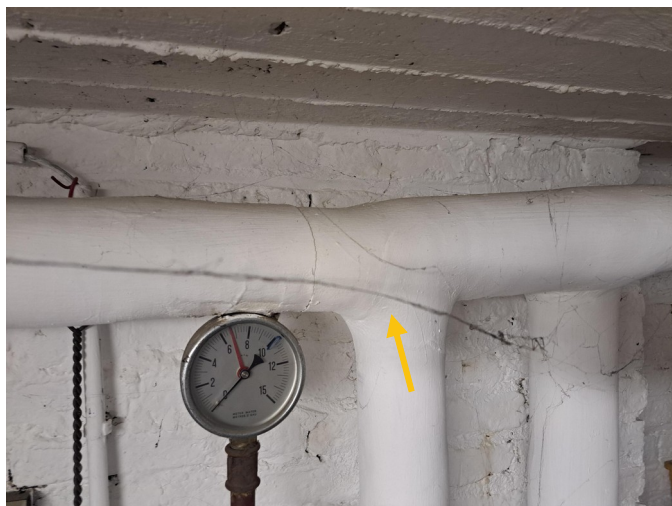
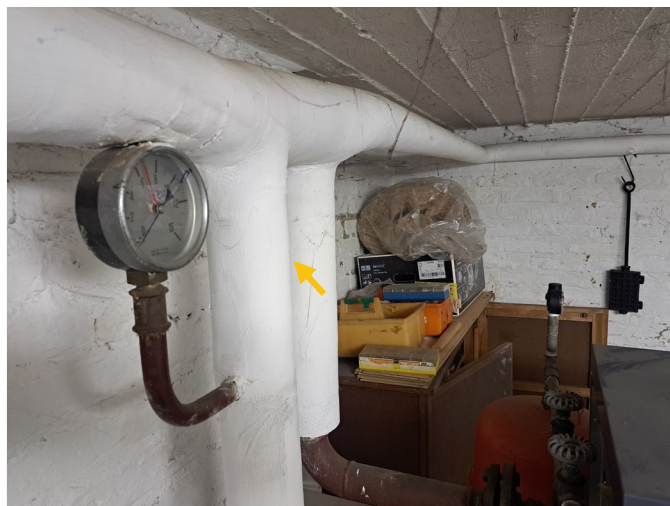
Fiche 9: Leidingisolatie in gips

Geen asbest

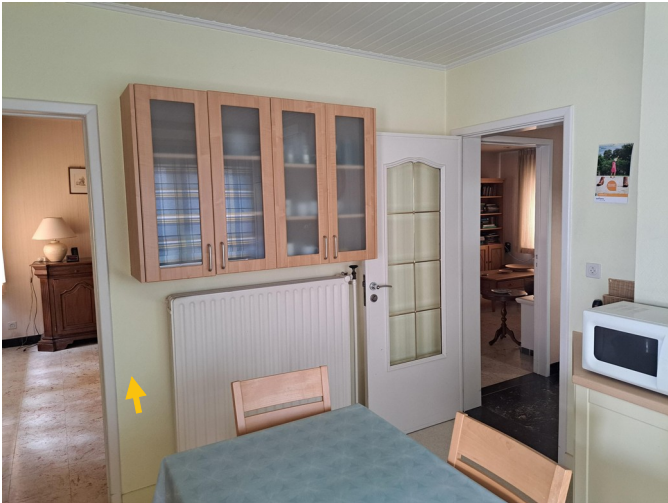
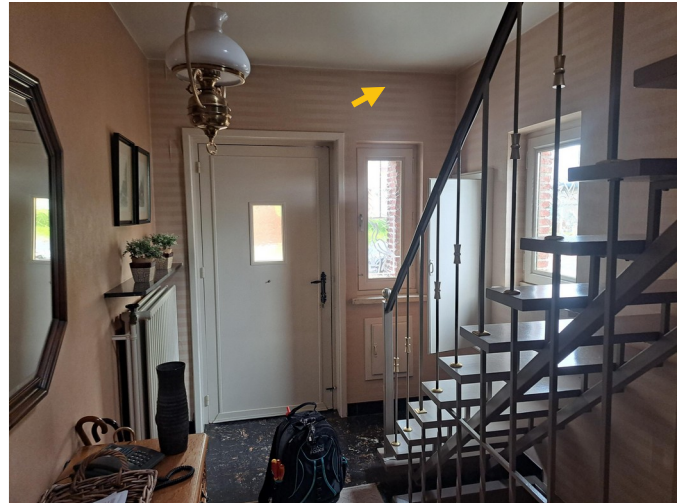
Fiche 10: Pleisterwerk wanden

Geen asbest

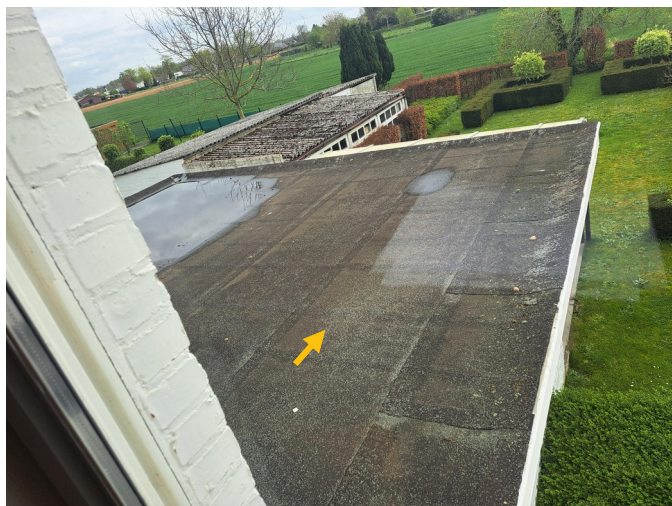
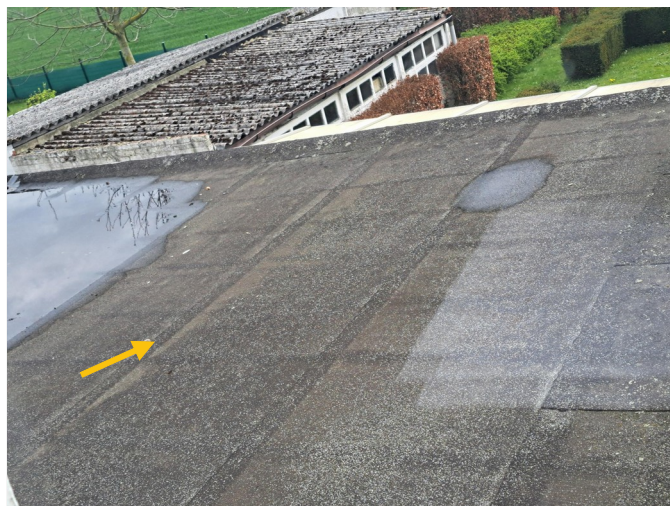
Fiche 11: Roofing dakbedekking

Geen asbest

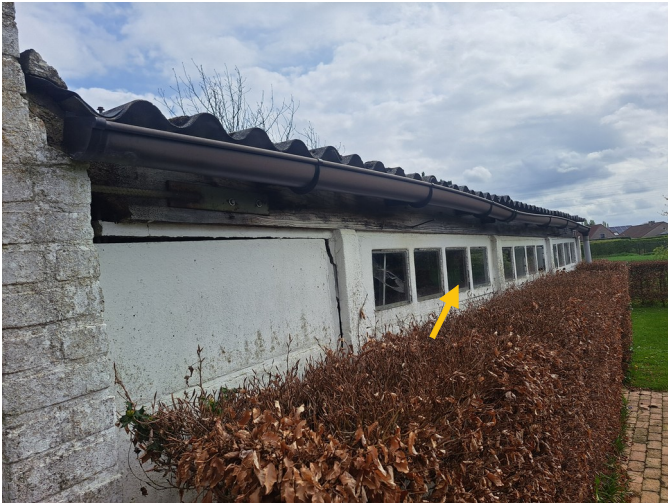
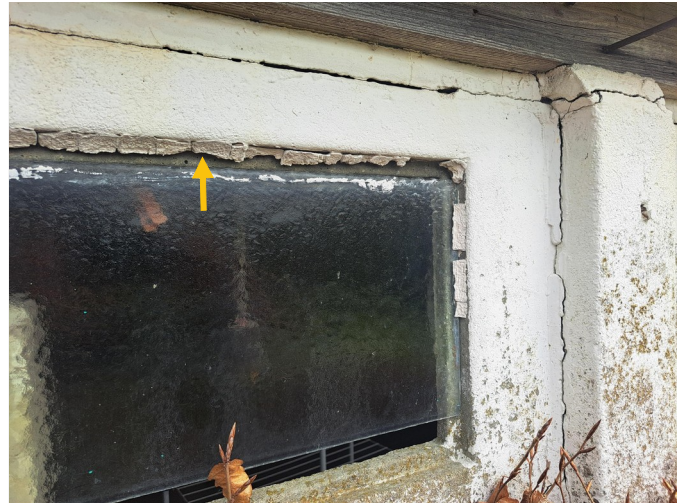
Fiche 12: mastiek raam garage

Geen asbest

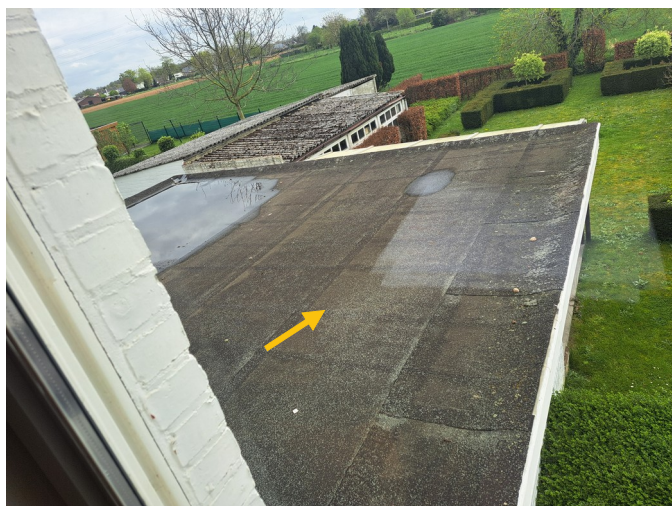
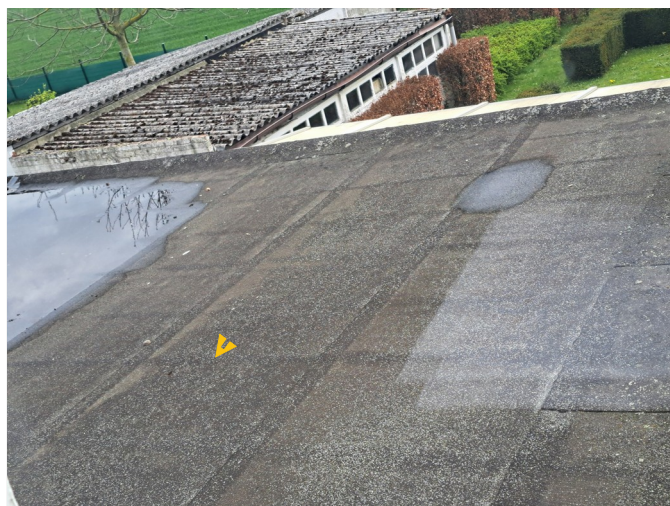
Beschrijving	Notitie	Terug te vinden op plannen
Fiche 13: onderliggende roofinglagen	erkennen nog onderliggende roofinglagen zijn deze zijn niet getetst	Plan 1.3: nv1

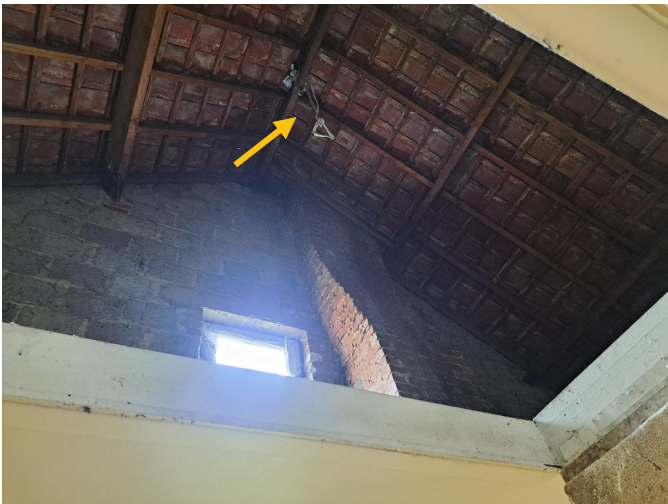
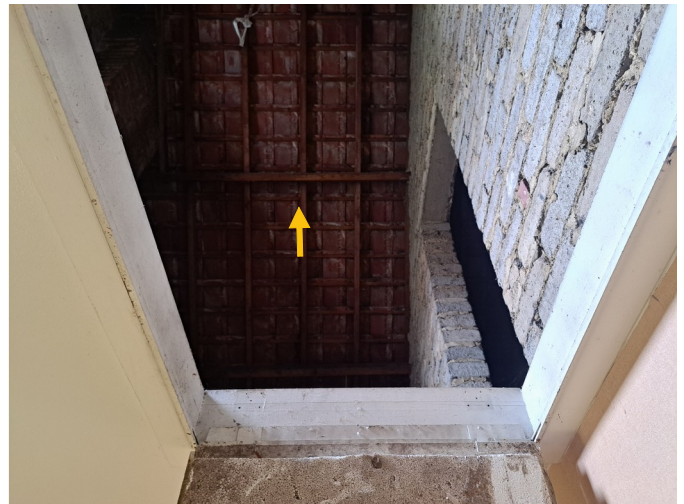
Beschrijving	Notitie	Terug te vinden op plannen
Fiche 14: Liftinfrastructuur (niet aanwezig)	Er is geen liftinfrastructuur aanwezig op de inspectielocatie.	-
Fiche 15: Onderdak (niet-aanwezig)	-	Plan 1.4: zolder
