# Asbestinventarisatattest

Bretheistraat 108, 3600 Genk

Attestnummer : 20260724-000394.000

Uitgegeven op : 24.07.2026

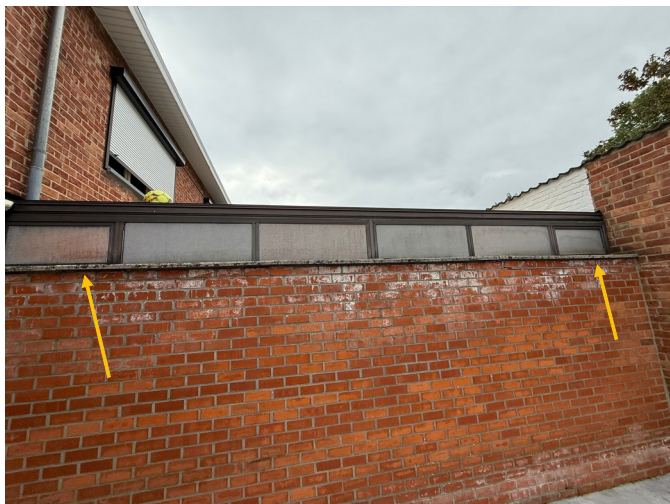
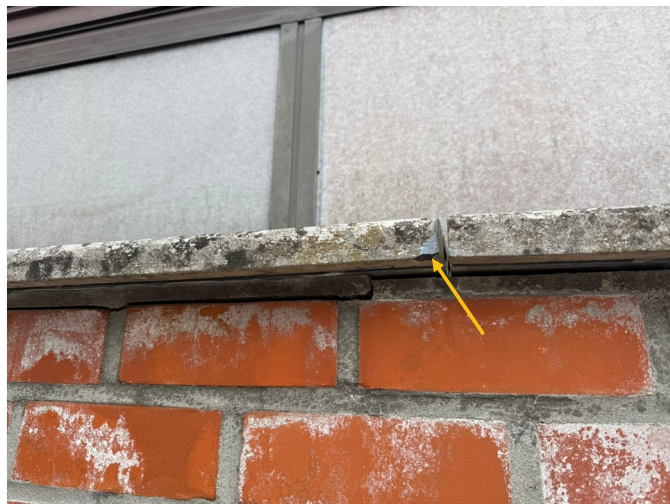
| Eindbeoordeling materiaalrisico | Verhoogd materiaalrisico en/of verhoogde kans op vezelvrijgave |

| Gebondenheid | Categorie 1: hechtgebonden in oorsprong |
| Asbestsoort (vezeltype) | Alleen chrysotiel aanwezig |
| Toestand van het materiaal | Matig beschadigd, matig verweerd |

| # | Type | Referentie | Resultaat |
|---|---|---|---|
| 1.1 | Puntmonster | ST 3 | Chrysotiel |

| Beschrijving | Deksteen scheidingsmuur |

Het asbestmateriaal valt onder de mijlpaal van 2040.

Verwijderen

- Zorg voor een veilig beheer. Vermijd het beschadigen van het asbestmateriaal. Controleer de toestand jaarlijks op wijzigingen.

- Eenvoudige handelingen: mag via doe-het-zelf of door werknemer(s) met opleidingsattest eenvoudige handelingen  
Deze toepassing mag door een aannemer die over een opleidingsattest eenvoudige handelingen beschikt of door een particulier (doe-het-zelver), verwijderd worden indien er geen verhoogd risico op vrijgave van asbestvezels (max. concentratie 0,01 vezels/cm<sup>3</sup> - CODEX Art. VI.3-54) ontstaat en de toepassing voorafgaand wordt gefixeerd/bevochtigd. De individuele elementen moeten zonder machinale werktuigen (boormachine, slijpschijf, hogedrukreiniger, etc.) en zonder breken of gooien een voor een losgemaakt worden en dubbel en luchtdicht verpakt afgevoerd worden naar een erkend afvalpunt (recyclagepark). Daar moeten ze voorzichtig in de container voor asbestafval worden gelegd. Op het recyclagepark worden uitsluitend hechtgebonden asbestmaterialen aanvaard. Niet-hechtgebonden asbestmaterialen kunnen enkel bij een erkend asbestverwijderaar of asbestafvalverwerker worden aangeboden.

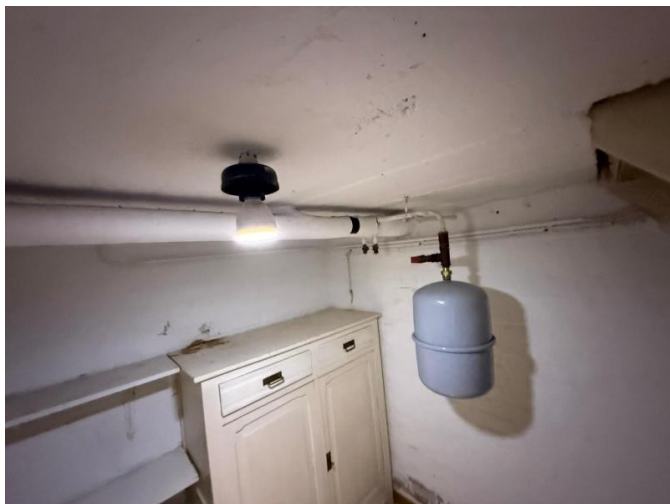
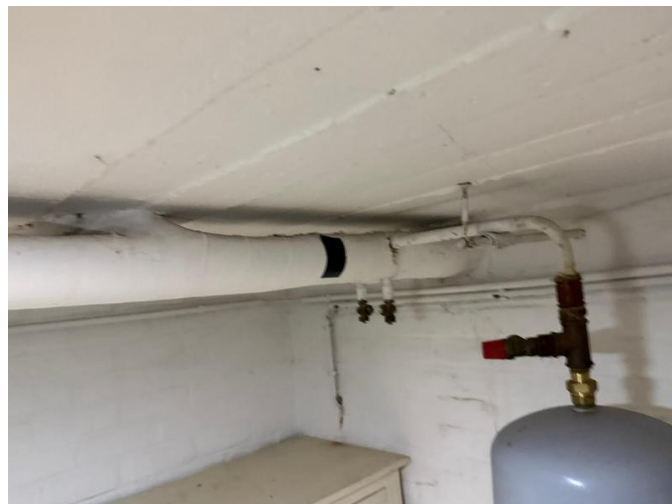
| Eindbeoordeling materiaalrisico | Verhoogd materiaalrisico en/of verhoogde kans op vezelvrijgave |

| Gebondenheid | Categorie 2: niet-hechtgebonden met matrix |
| Asbestsoort (vezeltype) | Amfibool aanwezig, uitgezonderd crocidoliet |
| Toestand van het materiaal | Licht beschadigd, licht verweerd. Intacte calciumsilicaatplaat of materiaal met categorie 3-gebondenheid |

| # | Type | Referentie | Resultaat |
|---|---|---|---|
| 2.1 | Mengmonster | ST 6 | Amosiet |
| 2.2 | Mengmonster | ST 7 | Amosiet |

| Beschrijving | Leidingisolatie kelder |

Het asbestmateriaal valt onder de mijlpaal van 2034.

Verwijderen

- Verwijder dit asbestmateriaal zo snel mogelijk. Volg de toestand goed op.

- Hermetische zone (erkend asbestverwijderaar)  
Bepaalde asbestmaterialen mogen enkel door erkende asbestverwijderaars verwijderd worden via de techniek hermetische zone of met de couveusezakmethode. De ondernemingen in deze lijst zijn erkend voor het uitvoeren van asbestverwijdering zowel met eenvoudige handelingen als volgens de hermetisch afgesloten zone, tenzij anders vermeld. Zij volgen daarbij strikte veiligheidsprocedures en gebruiken gespecialiseerd materieel.

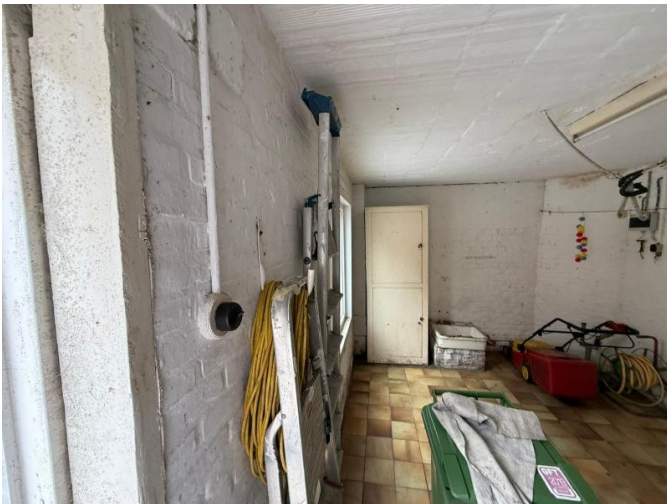
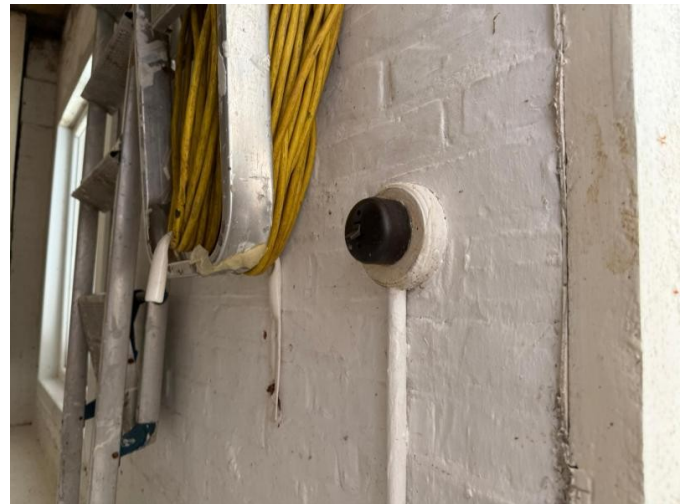
| Eindbeoordeling materiaalrisico | Laag materiaalrisico en/of verlaagde kans op vezelvrijgave |

| Gebondenheid | Categorie 1: hechtgebonden in oorsprong |
| Asbestsoort (vezeltype) | Crocidoliet aanwezig |
| Toestand van het materiaal | Onbeschadigd, niet verweerd |

Het asbestmateriaal valt onder de mijlpaal van 2040.

Zorgvuldig beheren

- Zorg voor een veilig beheer. Vermijd het beschadigen van het asbestmateriaal. Controleer de toestand jaarlijks op wijzigingen.
- Voer bijkomende staalname(s) uit.

- Eenvoudige handelingen: mag via doe-het-zelf of door werknemer(s) met opleidingsattest eenvoudige handelingen  
De aangetroffen asbesttoepassing is hechtgebonden en mag verwijderd worden via eenvoudige handelingen door een doe-het-zelfer of een werknemer met een attest.

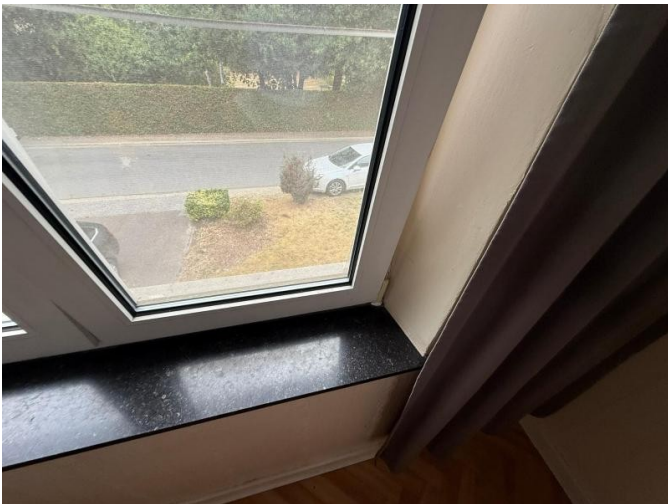
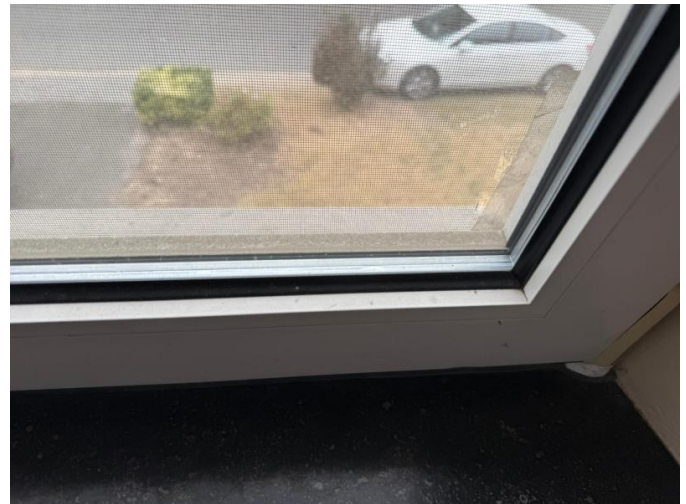
## Fiche 17: Kit ramen: flexibel

| Beschrijving | Notitie | Terug te vinden op plannen |
|---|---|---|
| Fiche 17: Kit ramen: flexibel | De kit aan alle ramen is flexibel, dit is niet asbest verdacht. | - |

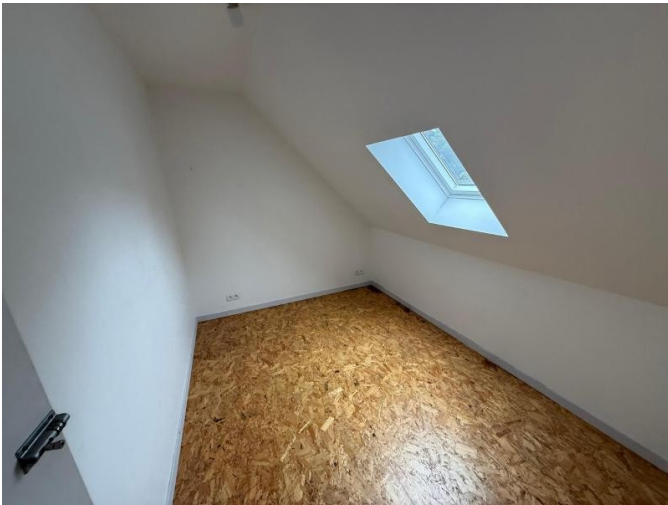
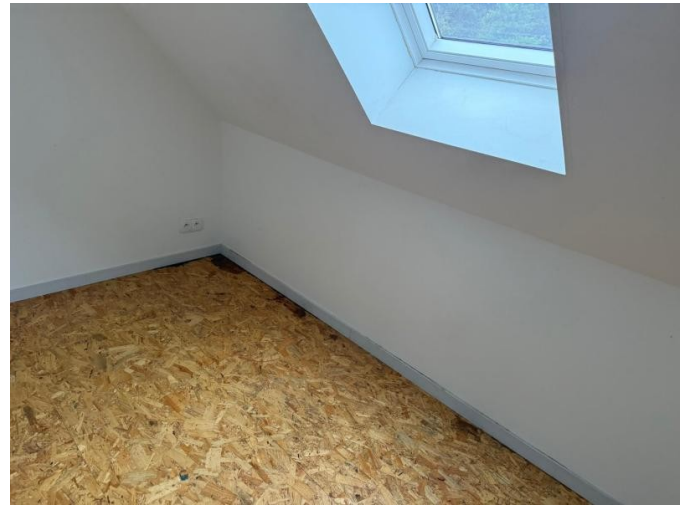
## Fiche 18: Plafonds + wanden 2de verdiep uit niet asbestverdacht materiaal

| Beschrijving | Type | Actie |
|---|---|---|
| 18. Plafonds + wanden 2de verdiep uit niet asbestverdacht materiaal | Overige ruimte of materiaal | - |

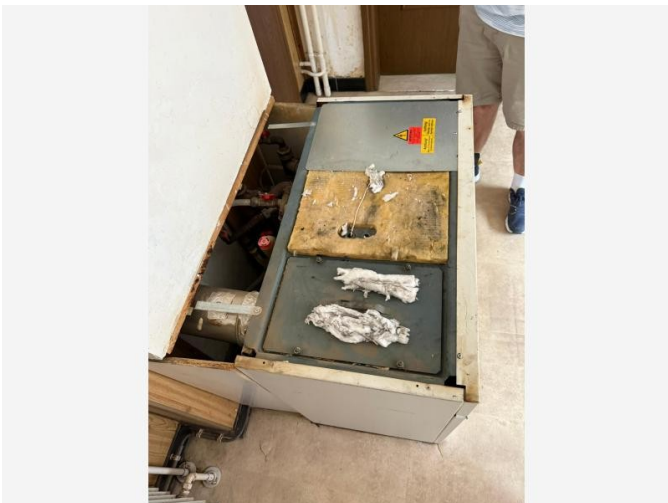
## Fiche 19: Stookketel / Brander: niets zichtbaar asbest verdacht

| Beschrijving | Notitie | Terug te vinden op plannen |
|---|---|---|
| Fiche 19: Stookketel / Brander: niets zichtbaar asbest verdacht | Tijdens onze inspectie hebben we geen bouwjaar kunnen achterhalen van de stookketel. Er zijn geen zichtbare asbestverdachte materialen aangetroffen, Echter doet het uiterlijk van het toestel vermoeden dat het in gebruik is genomen voor 2001 en mogelijk tot een risicobouwjaar behoort, wat inhoudt dat er eventueel asbestverdachte toepassingen in aanwezig kunnen zijn. Het is daarom van groot belang om de techniker hiervan op de hoogte te stellen bij werkzaamheden en, indien nodig, een asbestdeskundige in te schakelen die kan meedenken over de mogelijke aanwezigheid van asbestverdachte toepassingen tijdens de werkzaamheden aan het toestel. Wij als deskundigen mogen geen toestellen demonteren om verdachte toepassingen op te sporen. | - |
