# Asbestinventarisat attest

Hospitaalstraat 3/BU03, 3600 Genk

Attestnummer : 20260826-000345.000

Uitgegeven op : 26.08.2026

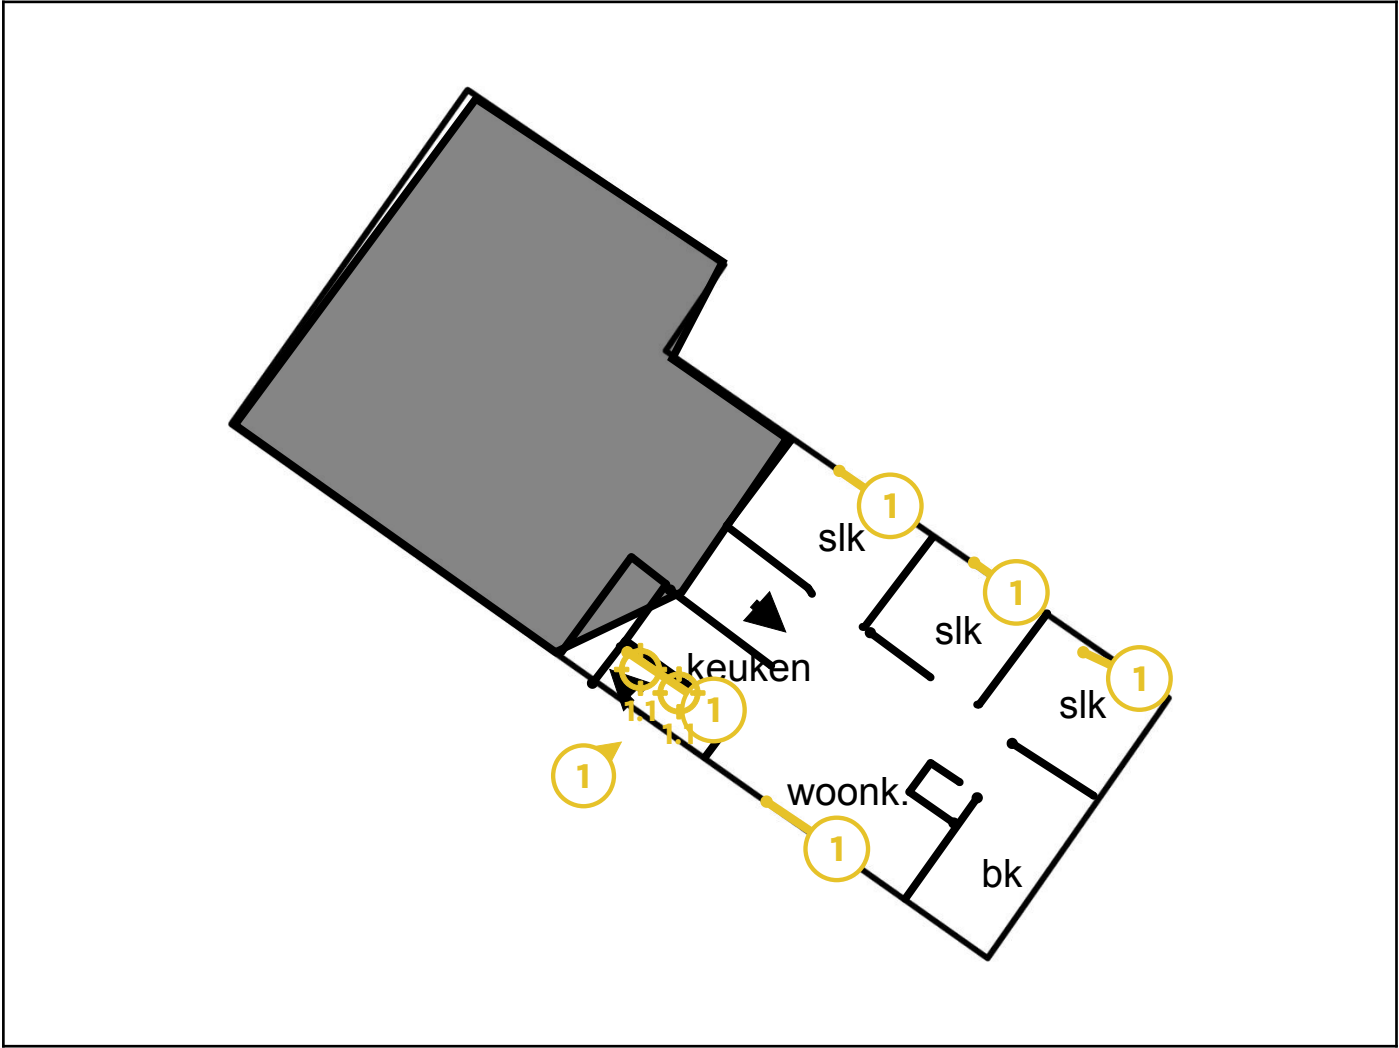
# Plan 1.4: nv2 kopie

| Beschrijving | Type | Actie |
|---|---|---|
| 1. siliconen ramen | Asbestmateriaal | Zorgvuldig beheren |
| 1.1 Code: g4303 | Mengmonster | - |

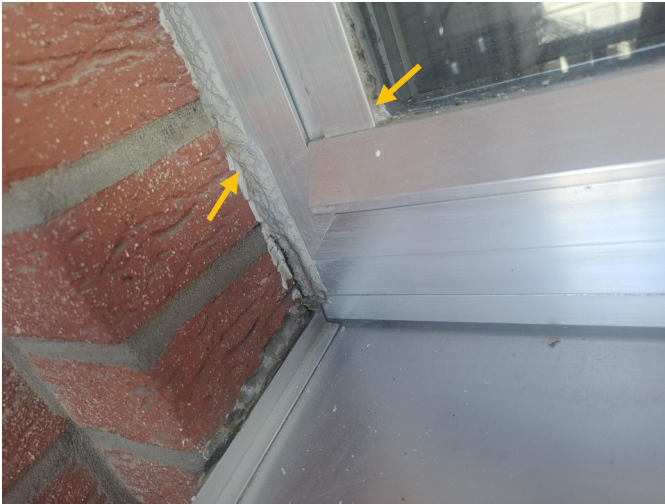
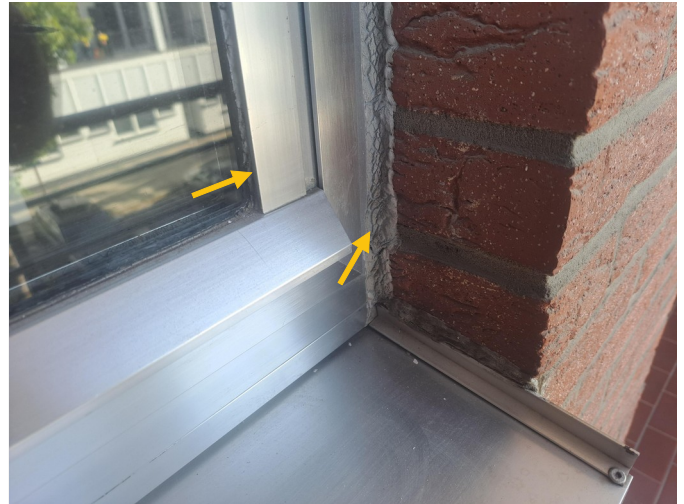
Het asbestmateriaal valt onder de mijlpaal van 2040.

| Eindbeoordeling materiaalrisico | Zeer laag materiaalrisico en/of zeer lage kans op vezelvrijgave |

| Gebondenheid | Categorie 1: hechtgebonden in oorsprong |
| Asbestsoort (vezeltype) | Alleen chrysotiel aanwezig |
| Toestand van het materiaal | Onbeschadigd, niet verweerd |

| Beschrijving | siliconen ramen |
| Asbestmateriaal | In-situ afwerkingslagen - Pasta, stopverf, voegsel, stopsel, vulsel, mastiek, kitten, ... |
| Opmerking | zowel de kit tss glas en raamprofiel<br>als deze tss raamprofiel en gevel |

- Zorg voor een veilig beheer. Vermijd het beschadigen van het asbestmateriaal. Controleer de toestand jaarlijks op wijzigingen.

- Eenvoudige handelingen: mag via doe-het-zelf of door werknemer(s) met opleidingsattest eenvoudige handelingen omdat het hechtgebonden is en in vaste toestand verkeerd

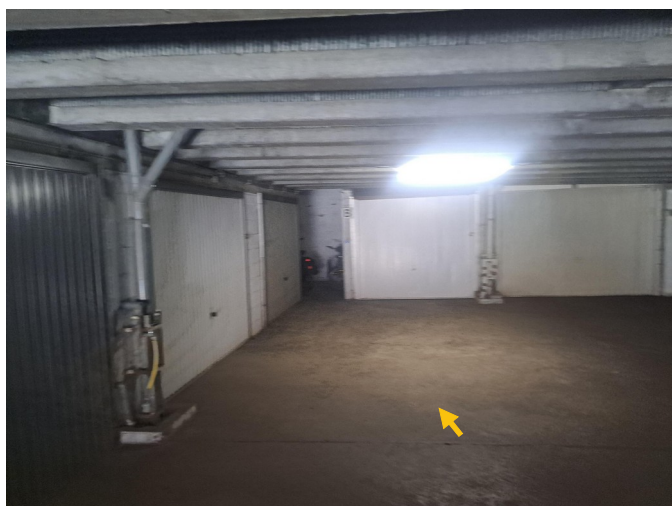
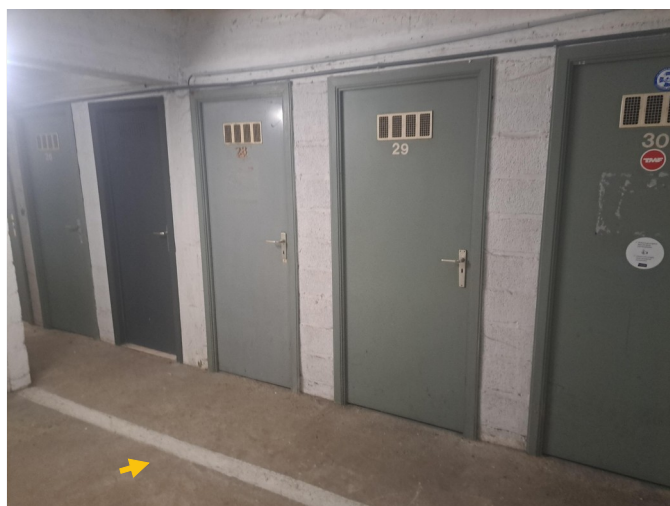
| Beschrijving | Type | Actie |
|---|---|---|
| 2. kelderberging en garagebox | Advies | - |

| Basis voor advies | De asbestdeskundige beoordeelt het materiaal als niet-asbestverdacht. |

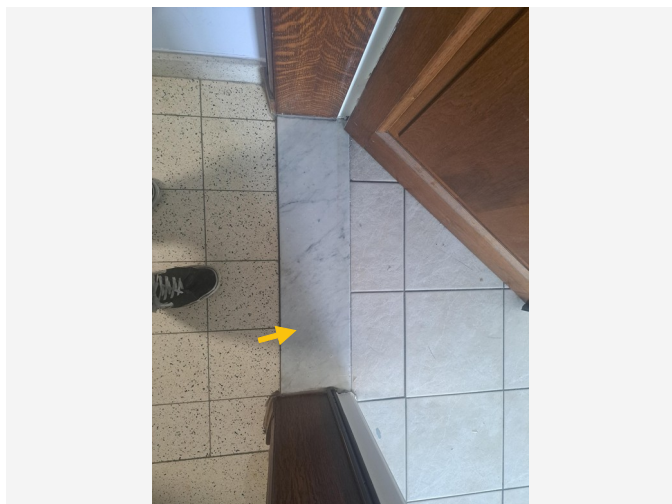
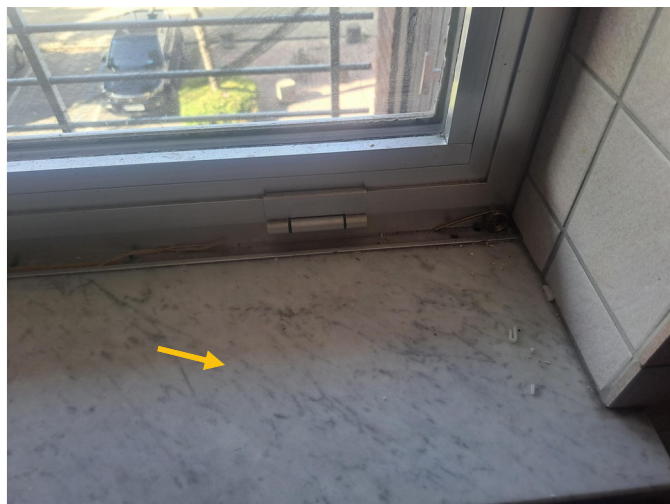
| Beschrijving | Type | Actie |
|---|---|---|
| 3. raamtabletten en deurdorpels in natuursteen | Advies | - |

| Basis voor advies | De asbestdeskundige beoordeelt het materiaal als niet-asbestverdacht. |

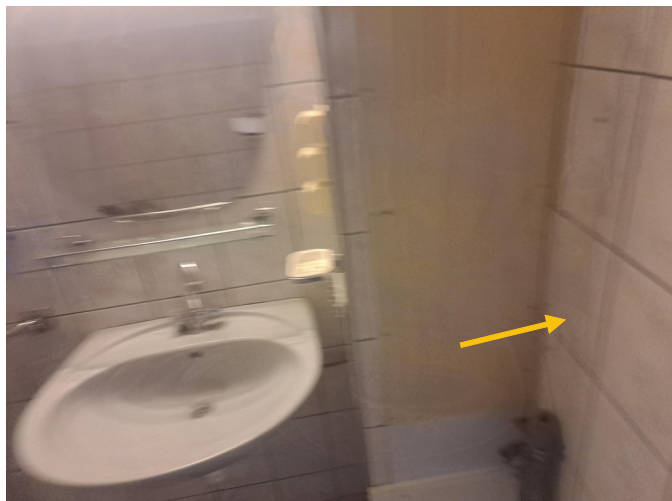
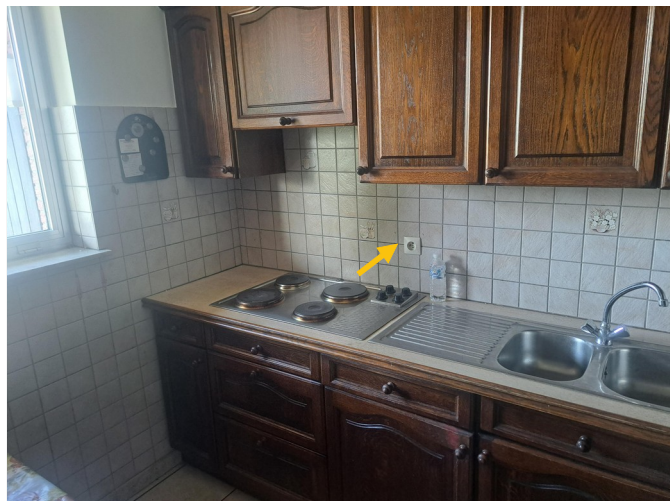
## Fiche 4: eventuele tegellijm achter wandtegels badkamer en keuken

| Basis voor advies | Beoordeling op basis van expertise, zonder een vaststelling door de asbestdeskundige. |

als bij verwijdering blijkt dat er tegellijm achter zit deze best eerst laten testen

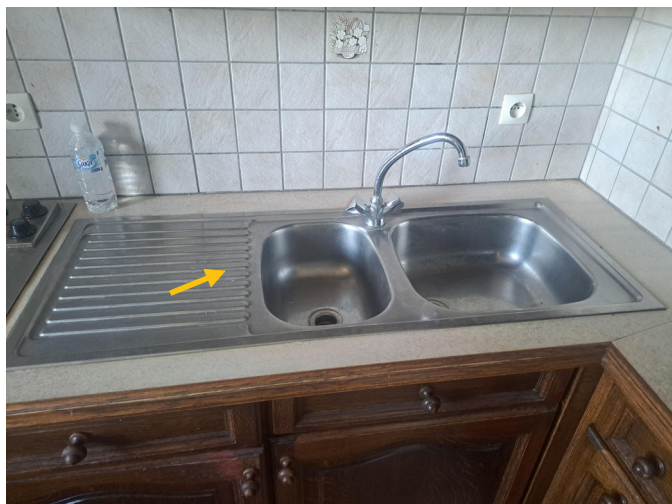
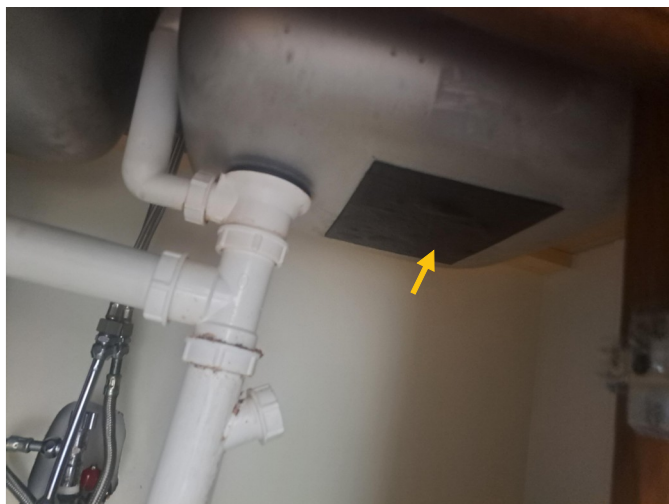
## Fiche 5: zwarte antidreunplaatje onder lavabo keuken

Geen asbest

| # | Type | Referentie | Resultaat |
|---|---|---|---|
| 5.1 | Puntmonster | g4302 | Geen asbest |

| Beschrijving | zwarte antidreunplaatje onder lavabo keuken |

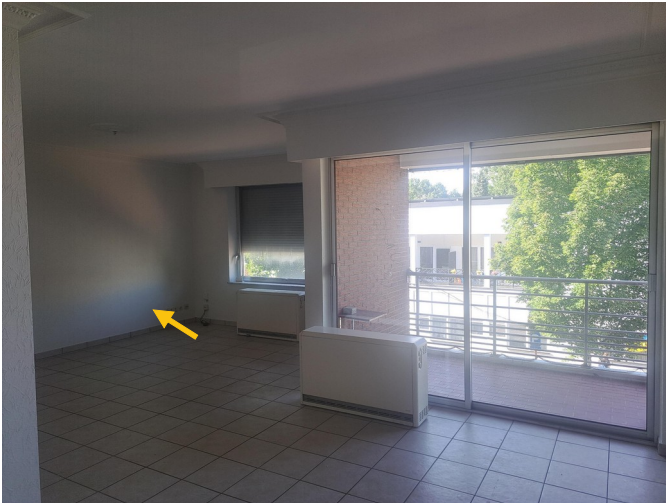
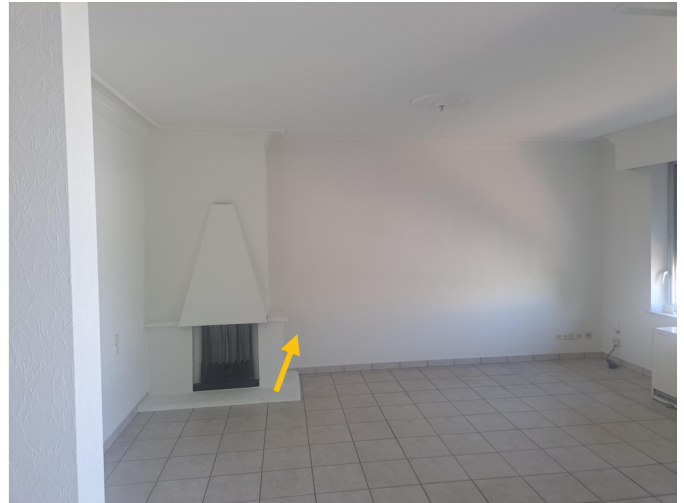
## Fiche 6: pleister wanden

Geen asbest

| # | Type | Referentie | Resultaat |
|---|---|---|---|
| 6.1 | Mengmonster | g430 | Geen asbest |

| Beschrijving | pleister wanden |
