Asbestinventarisatetest

Albert Forgeurstraat 1, 3600 Genk

Attestnummer : 20260204-000443.000

Uitgegeven op : 04.02.2026

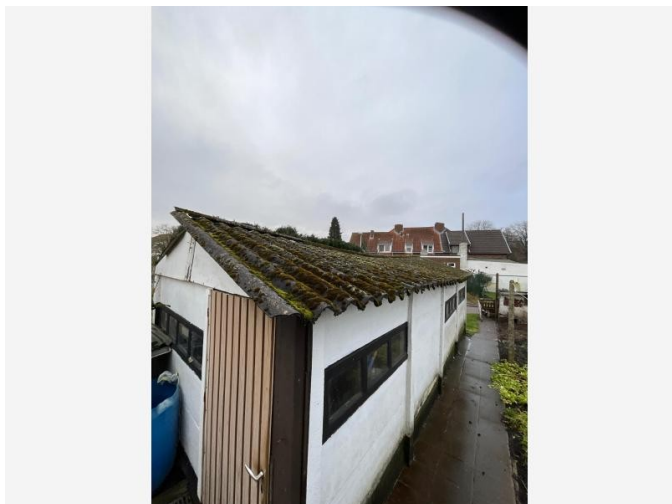
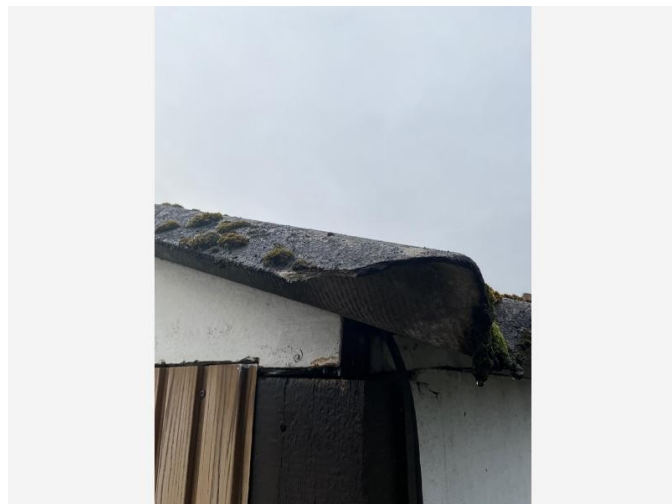
Eindbeoordeling materiaalrisico	Verhoogd materiaalrisico en/of verhoogde kans op vezelvrijgave
---------------------------------	--

Gebondenheid	Categorie 1: hechtgebonden in oorsprong
Asbestsoort (vezeltype)	Alleen chrysotiel
Asbestconcentratie	Laag (< 50%)
Afschermingsgraad van het gehele materiaal	Geheel of deels (ook) vrij aan de binnenlucht
Toestand van het materiaal	Matig beschadigd, matig verweerd

#	Type	Referentie	Resultaat
1.1	Puntmonster	GP-TUIN	Chrysotiel

Beschrijving	Golfplaten dak tuinhuis
Omgeving	Grenst aan binnen- en buitenlucht
Primaire drager	Schuin dak
Asbestmateriaal	Dak- en gevelbekleding - Golfplaat
Bindmiddel van asbestmateriaal	Cement
Gebondenheid op basis van bindmiddel	Hecht
Hoeveelheid (oppervlakte - aantal)	<ul style="list-style-type: none">• 22,00 m² - 1 stuk
Totale oppervlakte	22,00 m ²
Eenvoudig bereikbaar	Ja
Bevestigingswijze	<ul style="list-style-type: none">• Geschroefd
Identificatiemethode	Een monstername door de asbestdeskundige met laboanalyse door een asbestlabo.
Destructieve handeling voor identificatie	Nee
Opmerking	De hoeveelheid is een zo nauwkeurig mogelijke opmeting. Hieraan kunnen evenwel geen rechten worden ontleend.

Het asbestmateriaal valt onder de mijlpaal van 2034.

Verwijderen

- Zorg voor een veilig beheer. Vermijd het beschadigen van het asbestmateriaal. Controleer de toestand jaarlijks op wijzigingen.
- Hemelwater dat afspoelt van asbestcement daken of gevels kan asbestdeeltjes bevatten. Gebruik het enkel voor gesloten circuits (bv. spoelen toiletten). Reinig na het vervangen van het dak of de gevel de dakgoten en regenwaterput of -ton om asbesthoudend sediment of slib te verwijderen

- Eenvoudige handelingen: mag via doe-het-zelf of door werknemer(s) met opleidingsattest eenvoudige handelingen
Deze toepassing kan door een aannemer die over een opleidingsattest eenvoudige handelingen beschikt of door een particulier (doe-het-zelf), verwijderd worden indien er geen verhoogd risico op vrijgave van asbestvezels (max. concentratie 0,01 vezels/cm³ - CODEX Art. VI.3-54) ontstaat en de toepassing voorafgaand wordt gefixeerd/bevochtigd; de individuele elementen zonder machinale werktuigen (boormachine, slijpschijf, hogedrukreiniger,...) en zonder breken of gooien een voor een losgemaakt worden; en ten slotte dubbel en luchtdicht verpakt weggevoerd worden naar een erkend afvalpunt (recyclagepark).

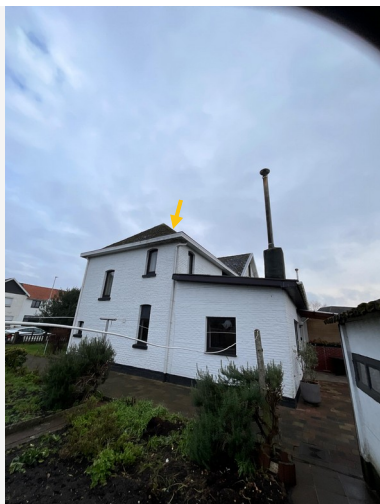
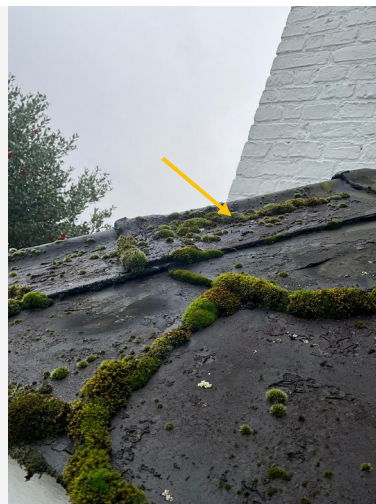
Eindbeoordeling materiaalrisico	Verhoogd materiaalrisico en/of verhoogde kans op vezelvrijgave
---------------------------------	--

Gebondenheid	Categorie 1: hechtgebonden in oorsprong
Asbestsoort (vezeltype)	Alleen chrysotiel
Asbestconcentratie	Laag (< 50%)
Afschermingsgraad van het gehele materiaal	Geheel of deels vrij aan de buitenlucht
Toestand van het materiaal	Matig beschadigd, matig verweerd

#	Type	Referentie	Resultaat
2.1	Puntmonster	Nok	Chrysotiel

Beschrijving	Nokpannen
Omgeving	Buiten
Primaire drager	Schuin dak
Asbestmateriaal	Dak- en gevelbekleding - Nok, windveer, boeiboord
Bindmiddel van asbestmateriaal	Cement
Gebondenheid op basis van bindmiddel	Hecht
Hoeveelheid (oppervlakte - aantal)	<ul style="list-style-type: none">• 8,00 m² - 1 stuk
Totale oppervlakte	8,00 m ²
Eenvoudig bereikbaar	Ja
Bevestigingswijze	<ul style="list-style-type: none">• Geklemd• Verlijmd, ingegoten, versmeerd
Identificatiemethode	Een monstername door de asbestdeskundige met laboanalyse door een asbestlabo.
Destructieve handeling voor identificatie	Nee
Opmerking	De hoeveelheid is een zo nauwkeurig mogelijke opmeting. Hieraan kunnen evenwel geen rechten worden ontleend.

Het asbestmateriaal valt onder de mijlpaal van 2034.

Verwijderen

- Zorg voor een veilig beheer. Vermijd het beschadigen van het asbestmateriaal. Controleer de toestand jaarlijks op wijzigingen.
- Hemelwater dat afspoelt van asbestcement daken of gevels kan asbestdeeltjes bevatten. Gebruik het enkel voor gesloten circuits (bv. spoelen toiletten). Reinig na het vervangen van het dak of de gevel de dakgoten en regenwaterput of -ton om asbesthoudend sediment of slib te verwijderen

- Eenvoudige handelingen: mag via doe-het-zelf of door werknemer(s) met opleidingsattest eenvoudige handelingen
Deze toepassing kan door een aannemer die over een opleidingsattest eenvoudige handelingen beschikt of door een particulier (doe-het-zelf), verwijderd worden indien er geen verhoogd risico op vrijgave van asbestvezels (max. concentratie 0,01 vezels/cm³ - CODEX Art. VI.3-54) ontstaat en de toepassing voorafgaand wordt gefixeerd/bevochtigd; de individuele elementen zonder machinale werktuigen (boormachine, slijpschijf, hogedrukreiniger,...) en zonder breken of gooien een voor een losgemaakt worden; en ten slotte dubbel en luchtdicht verpakt weggevoerd worden naar een erkend afvalpunt (recyclagepark).

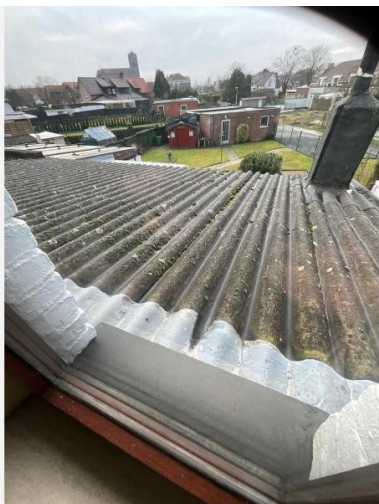
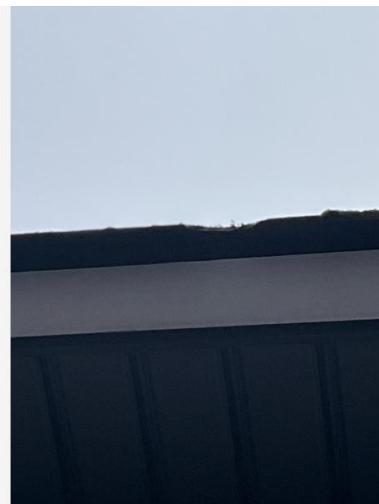
Eindbeoordeling materiaalrisico	Verhoogd materiaalrisico en/of verhoogde kans op vezelvrijgave
---------------------------------	--

Gebondenheid	Categorie 1: hechtgebonden in oorsprong
Asbestsoort (vezeltype)	Alleen chrysotiel
Asbestconcentratie	Laag (< 50%)
Afschermingsgraad van het gehele materiaal	Geheel of deels vrij aan de buitenlucht
Toestand van het materiaal	Matig beschadigd, matig verweerd

#	Type	Referentie	Resultaat
3.1	Puntmonster	GP-won	Chrysotiel

Beschrijving	Golfplaten dak woning
Omgeving	Buiten
Primaire drager	Schuin dak
Asbestmateriaal	Dak- en gevelbekleding - Golfplaat
Bindmiddel van asbestmateriaal	Cement
Gebondenheid op basis van bindmiddel	Hecht
Hoeveelheid (oppervlakte - aantal)	<ul style="list-style-type: none">• 30,00 m² - 1 stuk
Totale oppervlakte	30,00 m ²
Eenvoudig bereikbaar	Ja
Bevestigingswijze	<ul style="list-style-type: none">• Geklemd• Geschroefd
Identificatiemethode	Een monstername door de asbestdeskundige met laboanalyse door een asbestlabo.
Destructieve handeling voor identificatie	Nee
Opmerking	De hoeveelheid is een zo nauwkeurig mogelijke opmeting. Hieraan kunnen evenwel geen rechten worden ontleend.

Het asbestmateriaal valt onder de mijlpaal van 2034.

Verwijderen

- Zorg voor een veilig beheer. Vermijd het beschadigen van het asbestmateriaal. Controleer de toestand jaarlijks op wijzigingen.
- Hemelwater dat afspoelt van asbestcement daken of gevels kan asbestdeeltjes bevatten. Gebruik het enkel voor gesloten circuits (bv. spoelen toiletten). Reinig na het vervangen van het dak of de gevel de dakgoten en regenwaterput of -ton om asbesthoudend sediment of slib te verwijderen

- Eenvoudige handelingen: mag via doe-het-zelf of door werknemer(s) met opleidingsattest eenvoudige handelingen
Deze toepassing kan door een aannemer die over een opleidingsattest eenvoudige handelingen beschikt of door een particulier (doe-het-zelf), verwijderd worden indien er geen verhoogd risico op vrijgave van asbestvezels (max. concentratie 0,01 vezels/cm³ - CODEX Art. VI.3-54) ontstaat en de toepassing voorafgaand wordt gefixeerd/bevochtigd; de individuele elementen zonder machinale werktuigen (boormachine, slijpschijf, hogedrukreiniger,...) en zonder breken of gooien een voor een losgemaakt worden; en ten slotte dubbel en luchtdicht verpakt weggevoerd worden naar een erkend afvalpunt (recyclagepark).

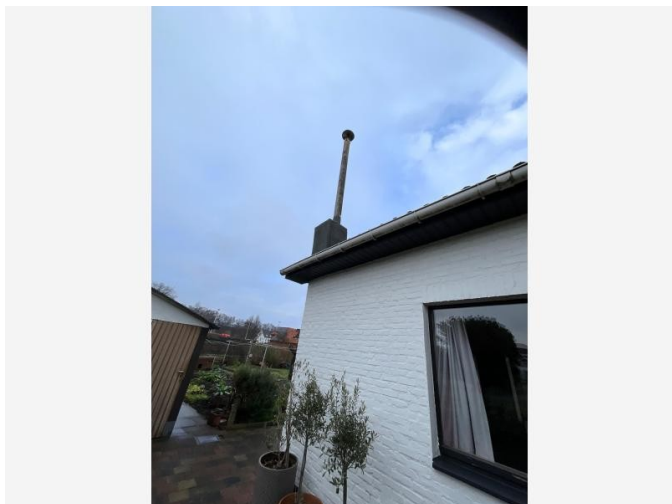
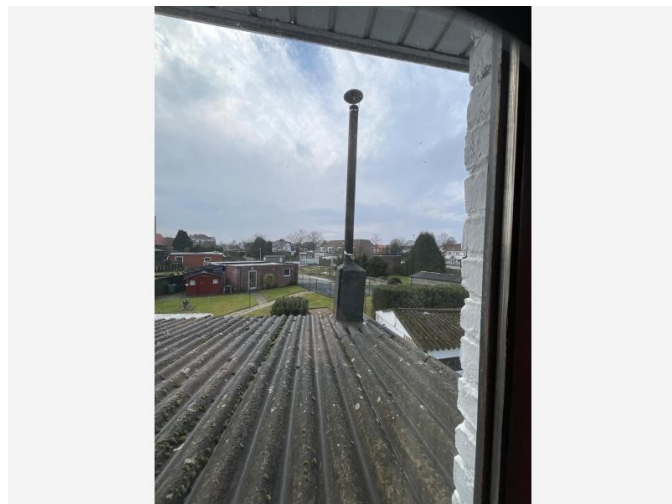
Beschrijving	Rookgaskanaal
Omgeving	Buiten
Primaire drager	Schuin dak
Asbestmateriaal	Rookgaskanaal
Bindmiddel van asbestmateriaal	Cement
Gebondenheid op basis van bindmiddel	Hecht
Hoeveelheid (lengte - omtrek - dikte - aantal)	<ul style="list-style-type: none">• 3,00 m - 40,00 cm - 1,00 cm - 1 stuk
Totaal volume	0,012 m ³
Eenvoudig bereikbaar	Ja
Bevestigingswijze	<ul style="list-style-type: none">• Verlijmd, ingegoten, versmeerd
Identificatiemethode	<p>De asbestdeskundige beoordeelt het materiaal als asbestverdacht en dus asbesthoudend, en dit zonder monstername.</p> <p>Motivatie: De monstername brengt andere schade aan dan schade die inherent is aan de monstername.</p>
Destructieve handeling voor identificatie	Nee
Opmerking	De hoeveelheid is geschat.

Het asbestmateriaal valt onder de mijlpaal van 2034.

Verwijderen

- Zorg voor een veilig beheer. Vermijd het beschadigen van het asbestmateriaal. Controleer de toestand jaarlijks op wijzigingen.
- Voer bijkomende staalname(s) uit.

- Eenvoudige handelingen: mag via doe-het-zelf of door werknemer(s) met opleidingsattest eenvoudige handelingen
De toepassing mag zelf verwijderd worden onder de voorwaarden terug te vinden op:
<https://ovam.vlaanderen.be/wie-mag-wat-verwijderen>

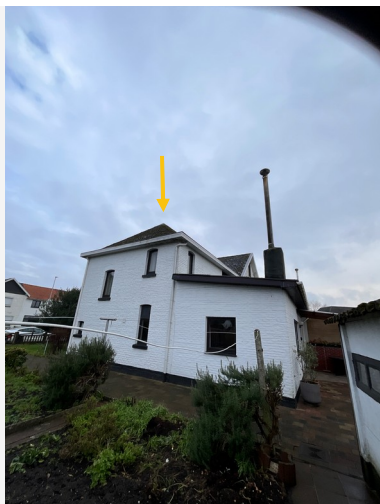
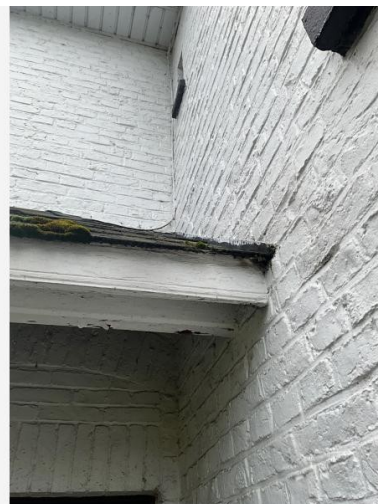
Beschrijving	Dakleien
Omgeving	Buiten
Primaire drager	Schuin dak
Asbestmateriaal	Dak- en gevelbekleding - Lei, shingle
Bindmiddel van asbestmateriaal	Cement
Gebondenheid op basis van bindmiddel	Hecht
Hoeveelheid (oppervlakte - aantal)	<ul style="list-style-type: none">• 70,00 m² - 1 stuk
Totale oppervlakte	70,00 m ²
Eenvoudig bereikbaar	Ja
Bevestigingswijze	<ul style="list-style-type: none">• Geklemd
Identificatiemethode	Een monstername door de asbestdeskundige met laboanalyse door een asbestlabo.
Destructieve handeling voor identificatie	Nee
Opmerking	De hoeveelheid is een zo nauwkeurig mogelijke opmeting. Hieraan kunnen evenwel geen rechten worden ontleend.

- Eenvoudige handelingen: mag via doe-het-zelf of door werknemer(s) met opleidingsattest eenvoudige handelingen
Deze toepassing kan door een aannemer die over een opleidingsattest eenvoudige handelingen beschikt of door een particulier (doe-het-zelf), verwijderd worden indien er geen verhoogd risico op vrijgave van asbestvezels (max. concentratie 0,01 vezels/cm³ - CODEX Art. VI.3-54) ontstaat en de toepassing voorafgaand wordt gefixeerd/bevochtigd; de individuele elementen zonder machinale werktuigen (boormachine, slijpschijf, hogedrukreiniger,...) en zonder breken of gooien een voor een losgemaakt worden; en ten slotte dubbel en luchtdicht verpakt weggevoerd worden naar een erkend afvalpunt (recyclagepark).

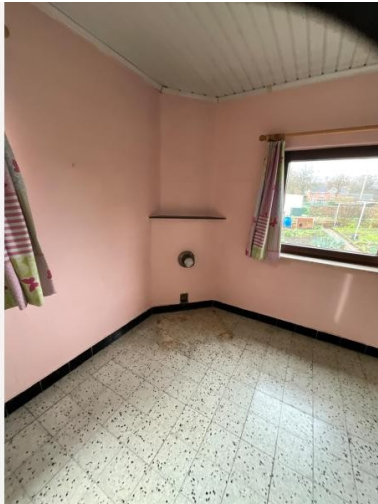
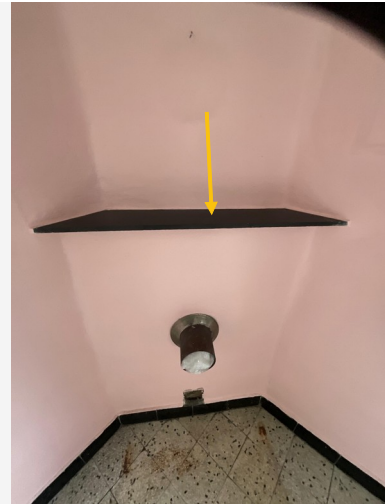
Beschrijving	Zwarte vensterbanken
Omgeving	Binnen
Primaire drager	Binnenwand
Asbestmateriaal	Plaat, paneel, tablet - Type Massal
Bindmiddel van asbestmateriaal	Cement
Gebondenheid op basis van bindmiddel	Hecht
Hoeveelheid (oppervlakte - dikte - aantal)	<ul style="list-style-type: none">• 0,20 m² - 1,50 cm - 2 stuks
Totaal volume	0,006 m ³
Eenvoudig bereikbaar	Ja
Bevestigingswijze	<ul style="list-style-type: none">• Verlijmd, ingegoten, versmeerd
Identificatiemethode	<p>De asbestdeskundige beoordeelt het materiaal als asbestverdacht en dus asbesthoudend, en dit zonder monstername.</p> <p>Motivatie: De monstername brengt andere schade aan dan schade die inherent is aan de monstername.</p>
Destructieve handeling voor identificatie	Nee
Opmerking	De hoeveelheid is geschat.

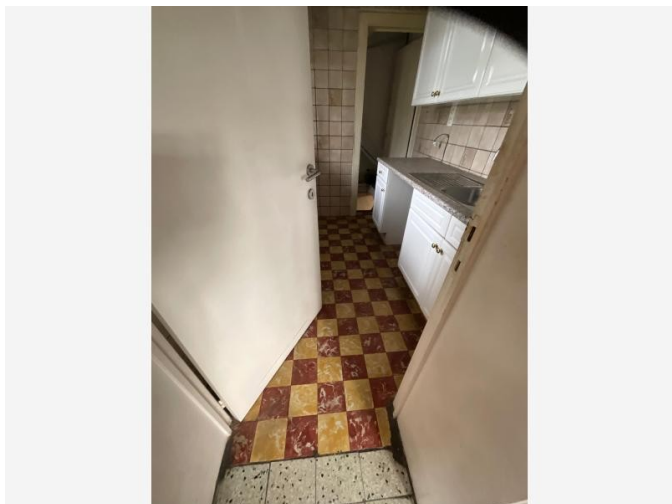
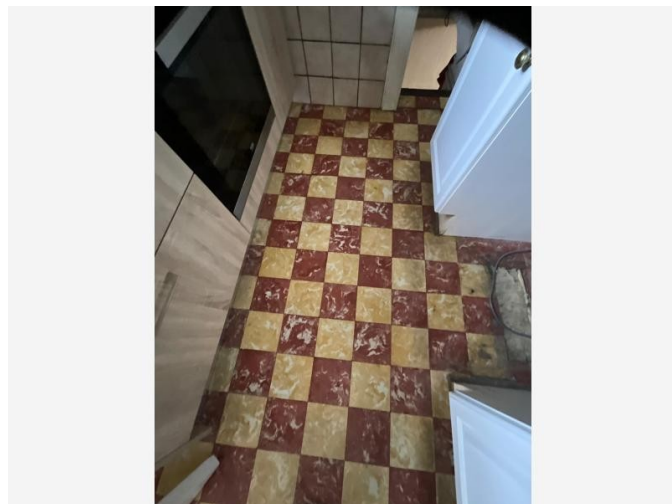
Beschrijving	Vloertegels bijkeuken
Omgeving	Binnen
Primaire drager	Vloer
Asbestmateriaal	Prefab - afwerking - Tegel
Bindmiddel van asbestmateriaal	Cement
Gebondenheid op basis van bindmiddel	Hecht
Hoeveelheid (oppervlakte - dikte - aantal)	• 6,00 m ² - 1,00 cm - 1 stuk
Totaal volume	0,06 m ³
Eenvoudig bereikbaar	Ja
Bevestigingswijze	• Verlijmd, ingegoten, versmeerd
Identificatiemethode	De asbestdeskundige beoordeelt het materiaal als asbestverdacht en dus asbesthoudend, en dit zonder monstername. Motivatie: De monstername brengt andere schade aan dan schade die inherent is aan de monstername.
Destructieve handeling voor identificatie	Nee
Opmerking	De hoeveelheid is geschat.

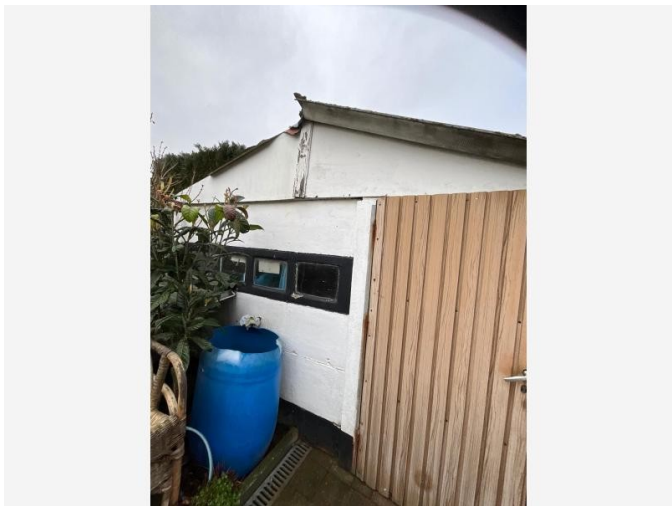
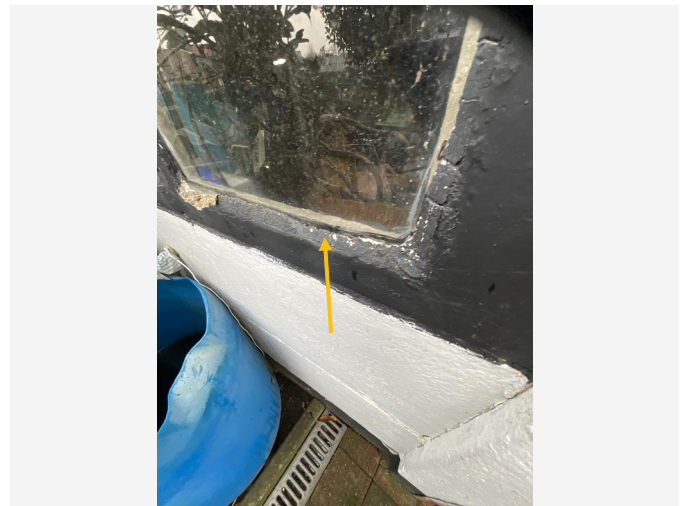
Fiche 11: Stopverf ramen tuinhuis

Geen asbest

Beschrijving	Stopverf ramen tuinhuis
Omgeving	Buiten
Primaire drager	Wandopening verticaal (raam, deur, ...)
Bindmiddel van materiaal	Kitten, mastiek, pasta
Gebondenheid op basis van bindmiddel	Hecht
Hoeveelheid (gewicht - aantal)	<ul style="list-style-type: none">• 0,20 kg - 15 stuks
Totaal gewicht	3,00 kg
Identificatiemethode	Een monstername door de asbestdeskundige met laboanalyse door een asbestlabo.
Destructieve handeling voor identificatie	Nee
Opmerking	De hoeveelheid is geschat.

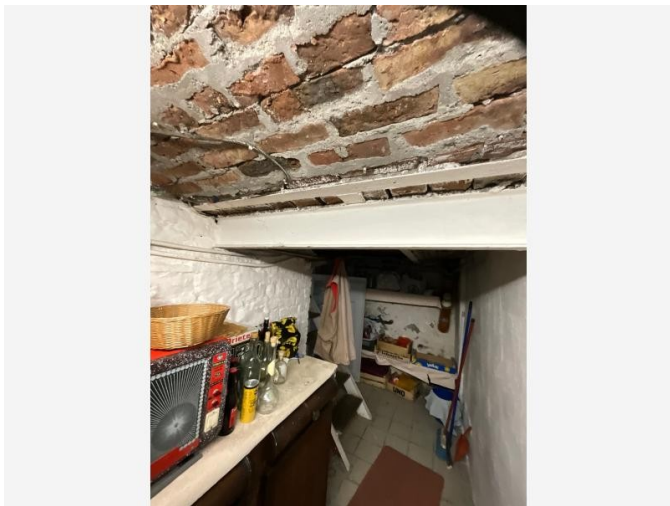
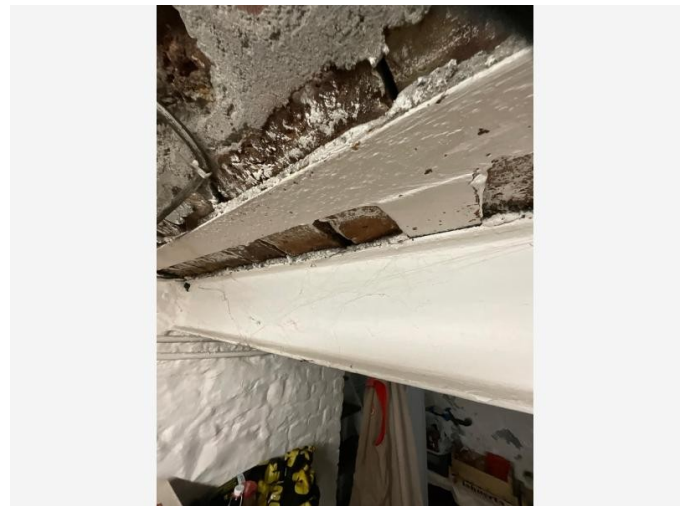
Fiche 13: Cementering kelder

Geen asbest

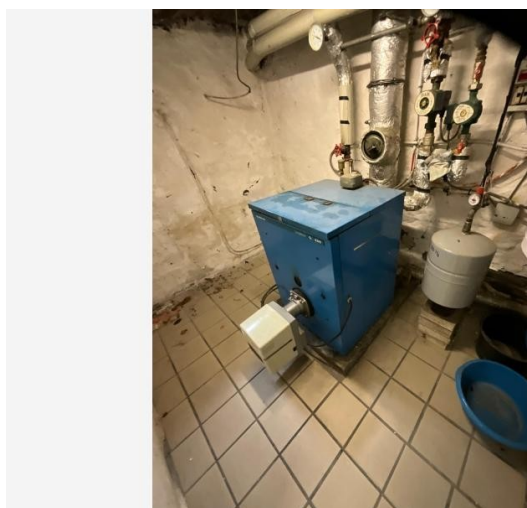
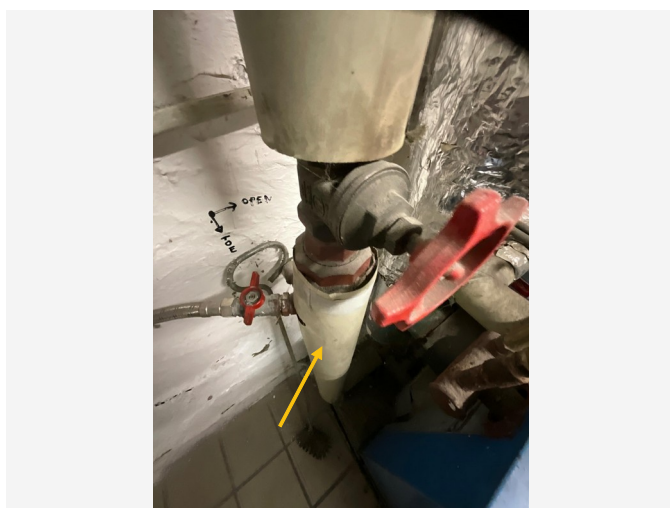
Beschrijving	Notitie	Terug te vinden op plannen
Fiche 14: Leidingisolatie	De vaststelbare, waarneembare thermische buisisolatie is niet-asbestverdacht. Wanneer er bij eventuele werken gips/kalk-gebonden isolatiemateriaal rondom de leidingen onder het plastieken omhulsel toont, is het aangeraden om deze te laten bemonsteren alvorens aan te tasten.	-
