# Asbestinventarisatetest

Schoolstraat 74, 3650 Dilsen-Stokkem

Attestnummer : **20260717-000148.000**

**Asbestveilig** (maar mogelijk niet asbestvrij)

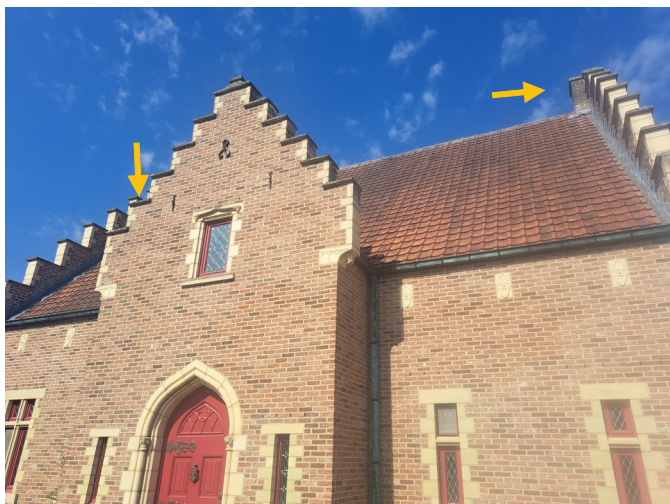
Situeringsfoto

**Reden:** Het te onderzoeken materiaal situeert zich hoger dan 3,50 m te rekenen vanaf een veilige ondergrond

**Uitleg van de asbestdeskundige:** Het rookgaskanaal is niet beoordeeld. Aan de binnenzijde is de kachel aangesloten. Aan de buitenzijde is het hoger dan 3,5 meter om de schoorsteen te inspecteren. Het is niet zichtbaar of er een asbestverdacht rookgaskanaal aanwezig is in de schoorsteen. Conform ons inspectieprotocol mogen wij een beperking inroepen voor hoogtes hoger dan 3,5 m. Indien men dit wil laten onderzoeken, dient er een nieuwe afspraak gemaakt te worden en moet er een hoogtewerker voorzien worden, evenals iemand die bevoegd is om deze te bedienen en eventueel een techniek die de al dan niet aanwezige schouwhoed kan afnemen en weer terugplaatsen.

| (Asbest)materiaal | Rookgaskanaal |
| Karakterisatie | Asbest (verdacht) |

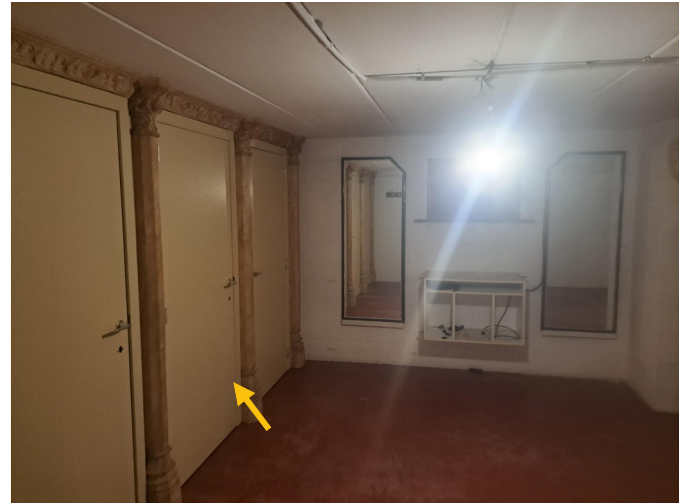
### Informatie over een niet-asbestverdacht materiaal

| Basis voor advies | De asbestdeskundige beoordeelt het materiaal als niet-asbestverdacht. |

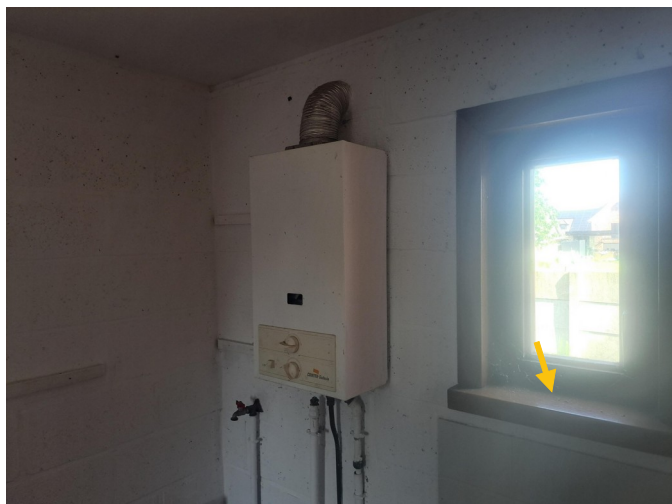
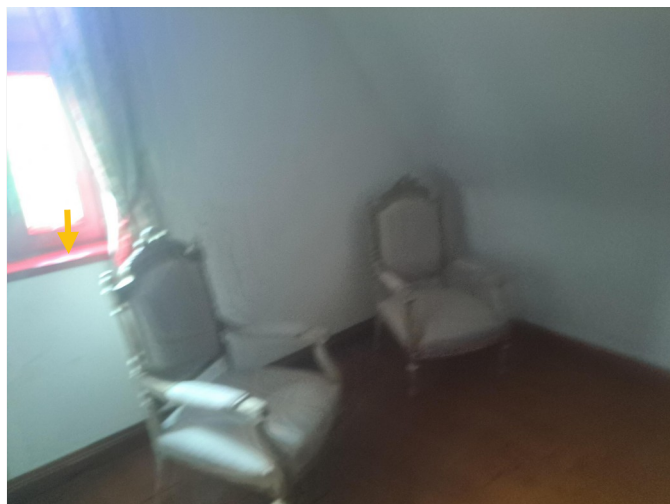
### Informatie over een niet-asbestverdacht materiaal

| Basis voor advies | De asbestdeskundige beoordeelt het materiaal als niet-asbestverdacht. |

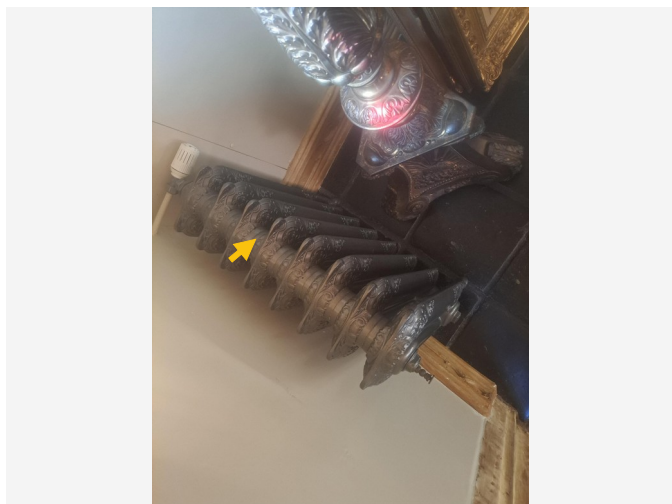
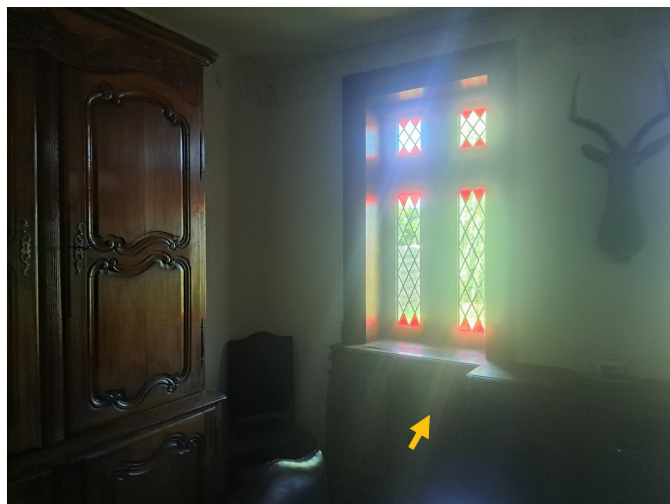
### Informatie over een materiaal dat de asbestdeskundige niet kan waarnemen of vaststellen

meestal zitten in de segmenten asbestverdachte dichtingen  
best laten testen eerst bij verwijdering

| Basis voor advies | Beoordeling op basis van expertise, zonder een vaststelling door de asbestdeskundige. |

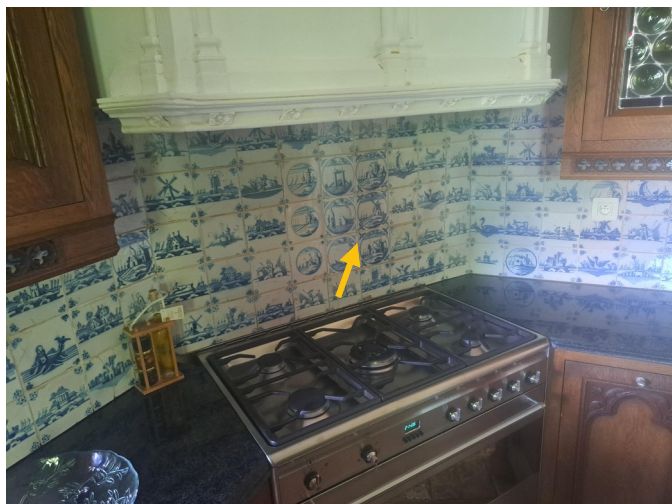
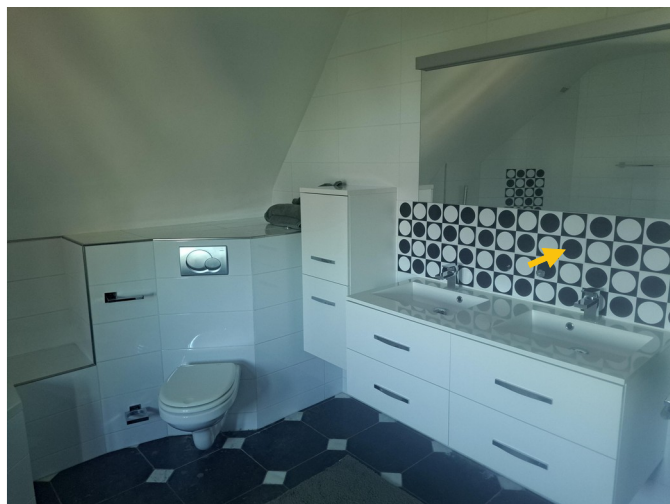
Geen asbest

| # | Type | Referentie | Resultaat |
|---|---|---|---|
| 5.1 | Mengmonster | g3412 | Geen asbest |

| Beschrijving | lijm achter wandtegels badkamer , wc keuken |

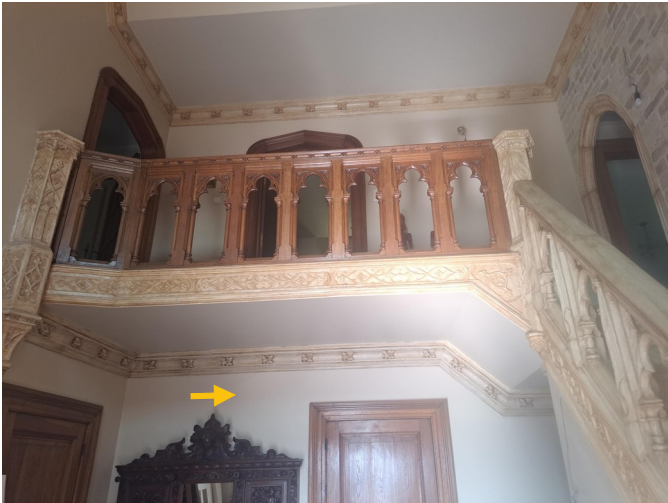
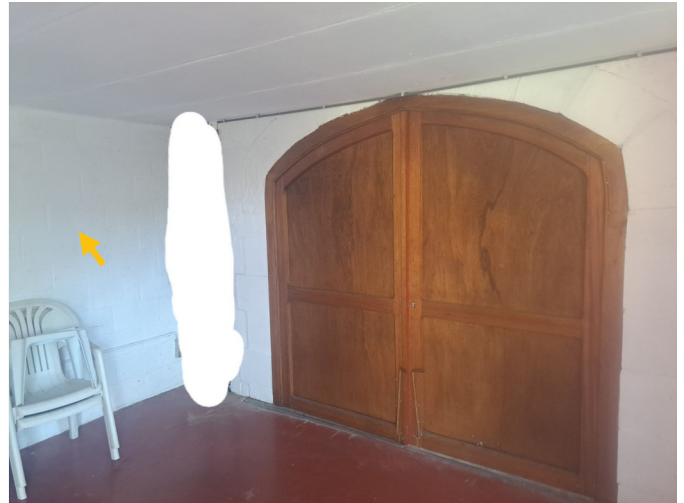
## Fiche 6: pleister wanden

Geen asbest

| # | Type | Referentie | Resultaat |
|---|---|---|---|
| 6.1 | Mengmonster | g3411 | Geen asbest |

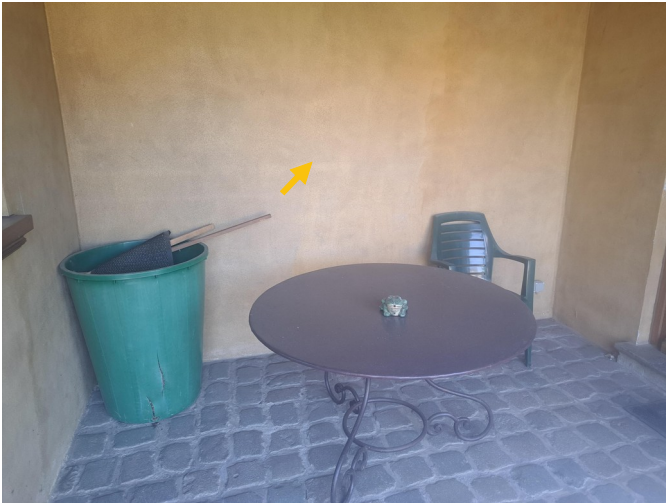
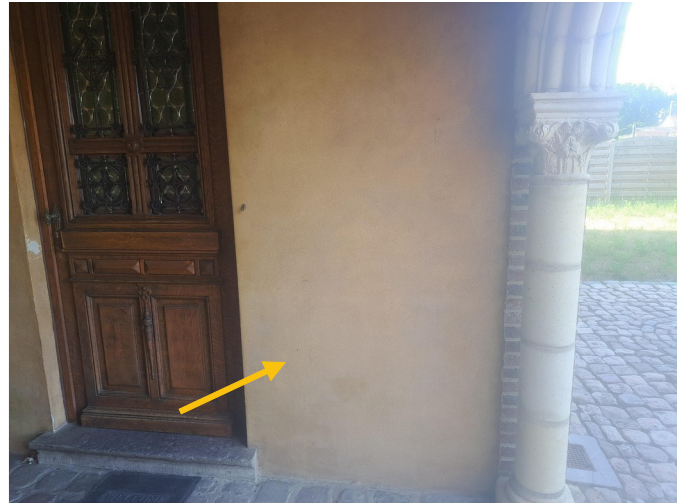
## Fiche 7: gevelpleister

Geen asbest

| # | Type | Referentie | Resultaat |
|---|---|---|---|
| 7.1 | Mengmonster | g3413 | Geen asbest |

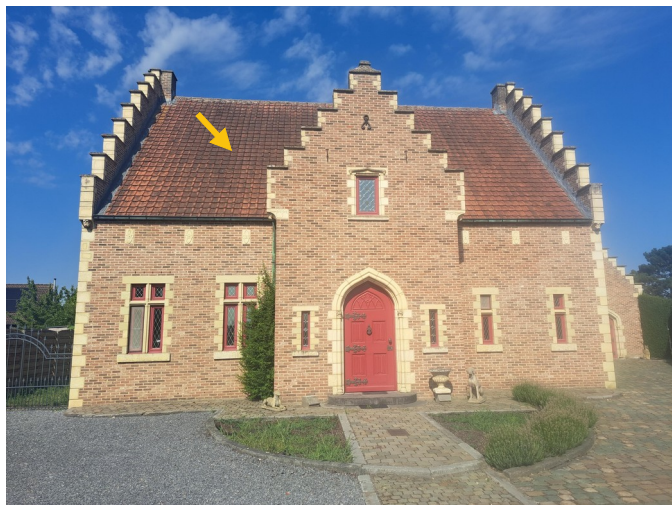
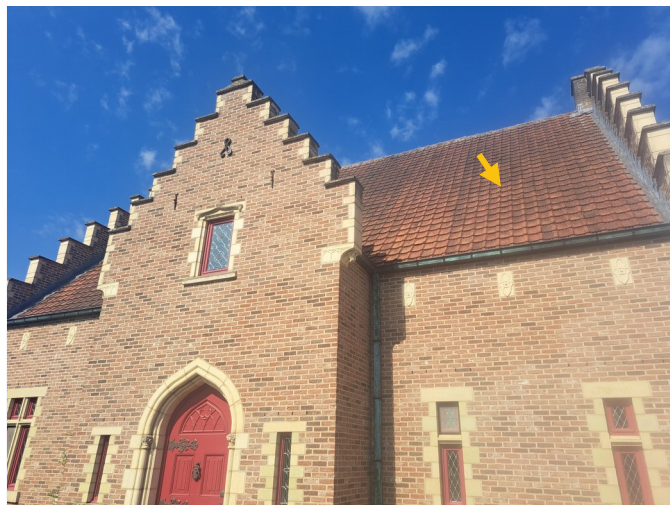
### Fiche 8: Dakbedekking in dakpannen (niet verdacht)

| Beschrijving | Notitie | Terug te vinden op plannen |
|---|---|---|
| Fiche 8: Dakbedekking in dakpannen (niet verdacht) | De dakbedekking is niet-asbestverdacht. | Plan 1.6: dakenplan kopie<br>Plan 2.4: dakenplan kopie |

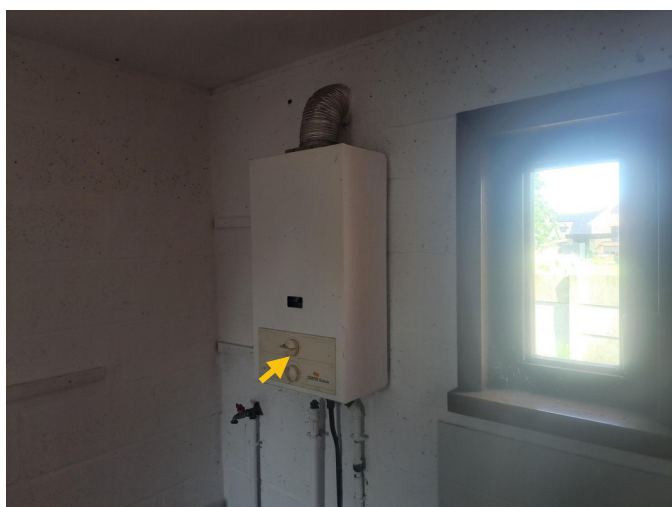
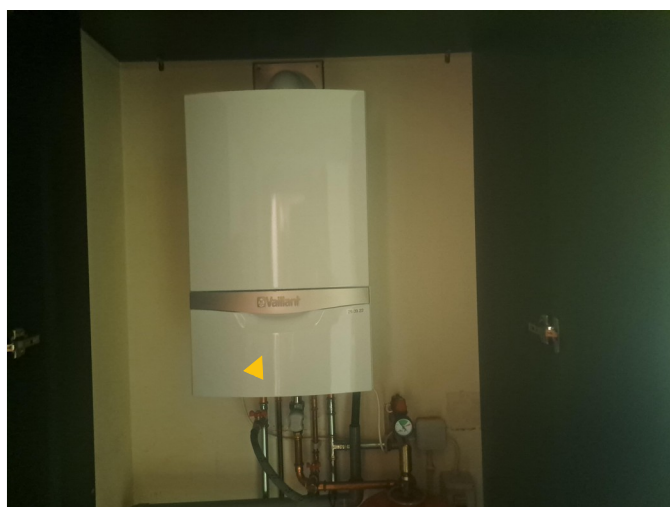
## Fiche 11: CV-brander (niet verdacht)

| Beschrijving | Notitie | Terug te vinden op plannen |
|---|---|---|
| Fiche 11: CV-brander (niet verdacht) | De CV-brander bevat geen asbestverdachte materialen. | Plan 1.2: nv0<br>Plan 2.1: garage |
