Asbestinventarisatetest

Bassinstraat 12/0005, 2850 Boom

Attestnummer : 20260131-000109.000

Uitgegeven op : 31.01.2026

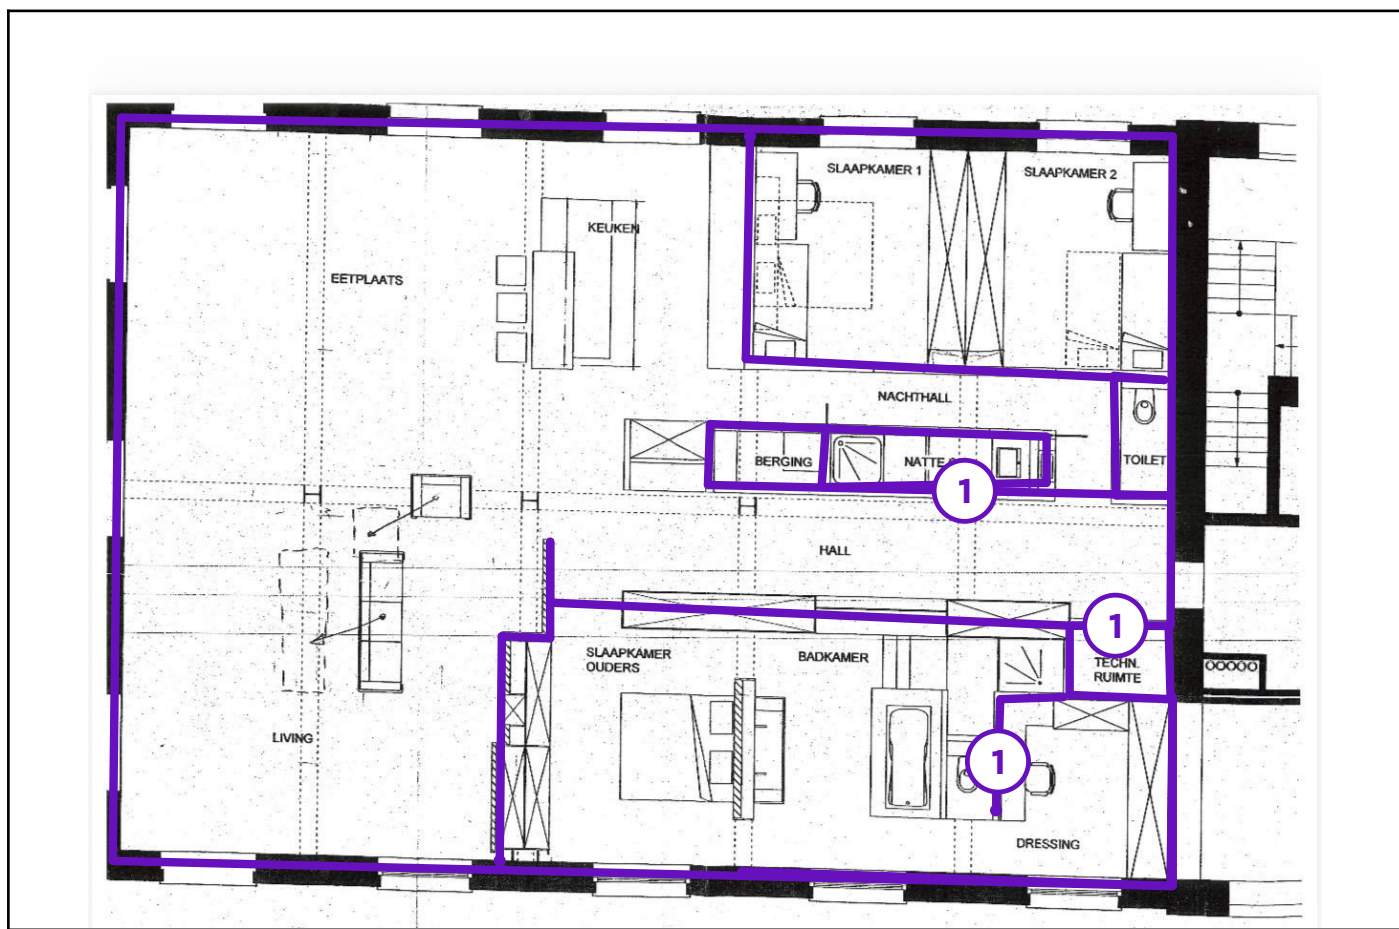
Plan 1.1: Appartement bus 5

Beschrijving	Type	Actie
1. wanden uit niet asbestverdachte materiaal	Advies	-

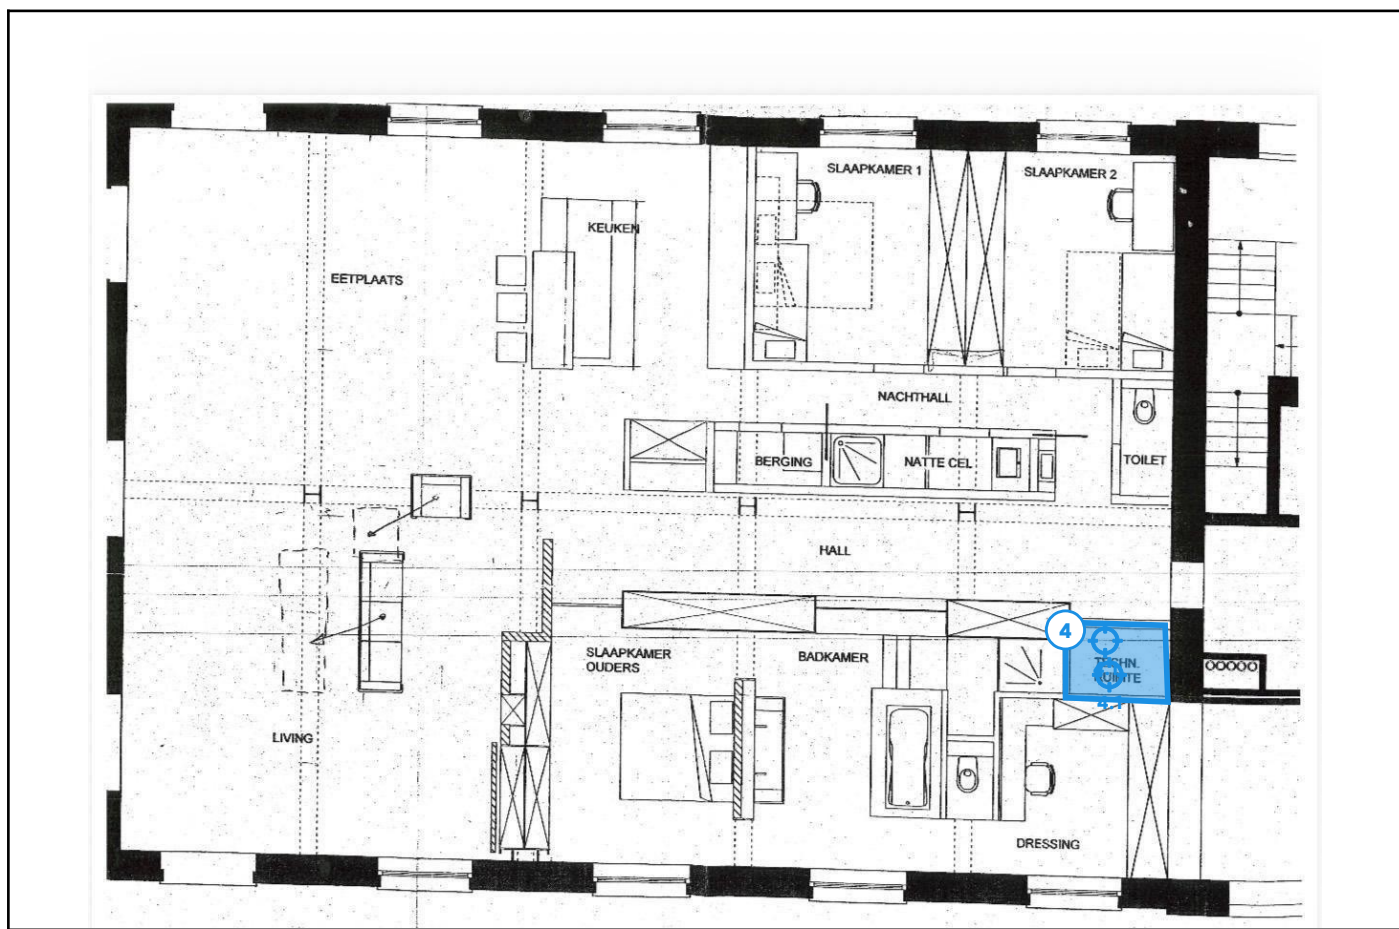
Plan 1.3: Appartement bus 5

Beschrijving	Type	Actie
4. pleisterwerk plafond	Geen asbest	-
4.1 Code: mm01	Mengmonster	-

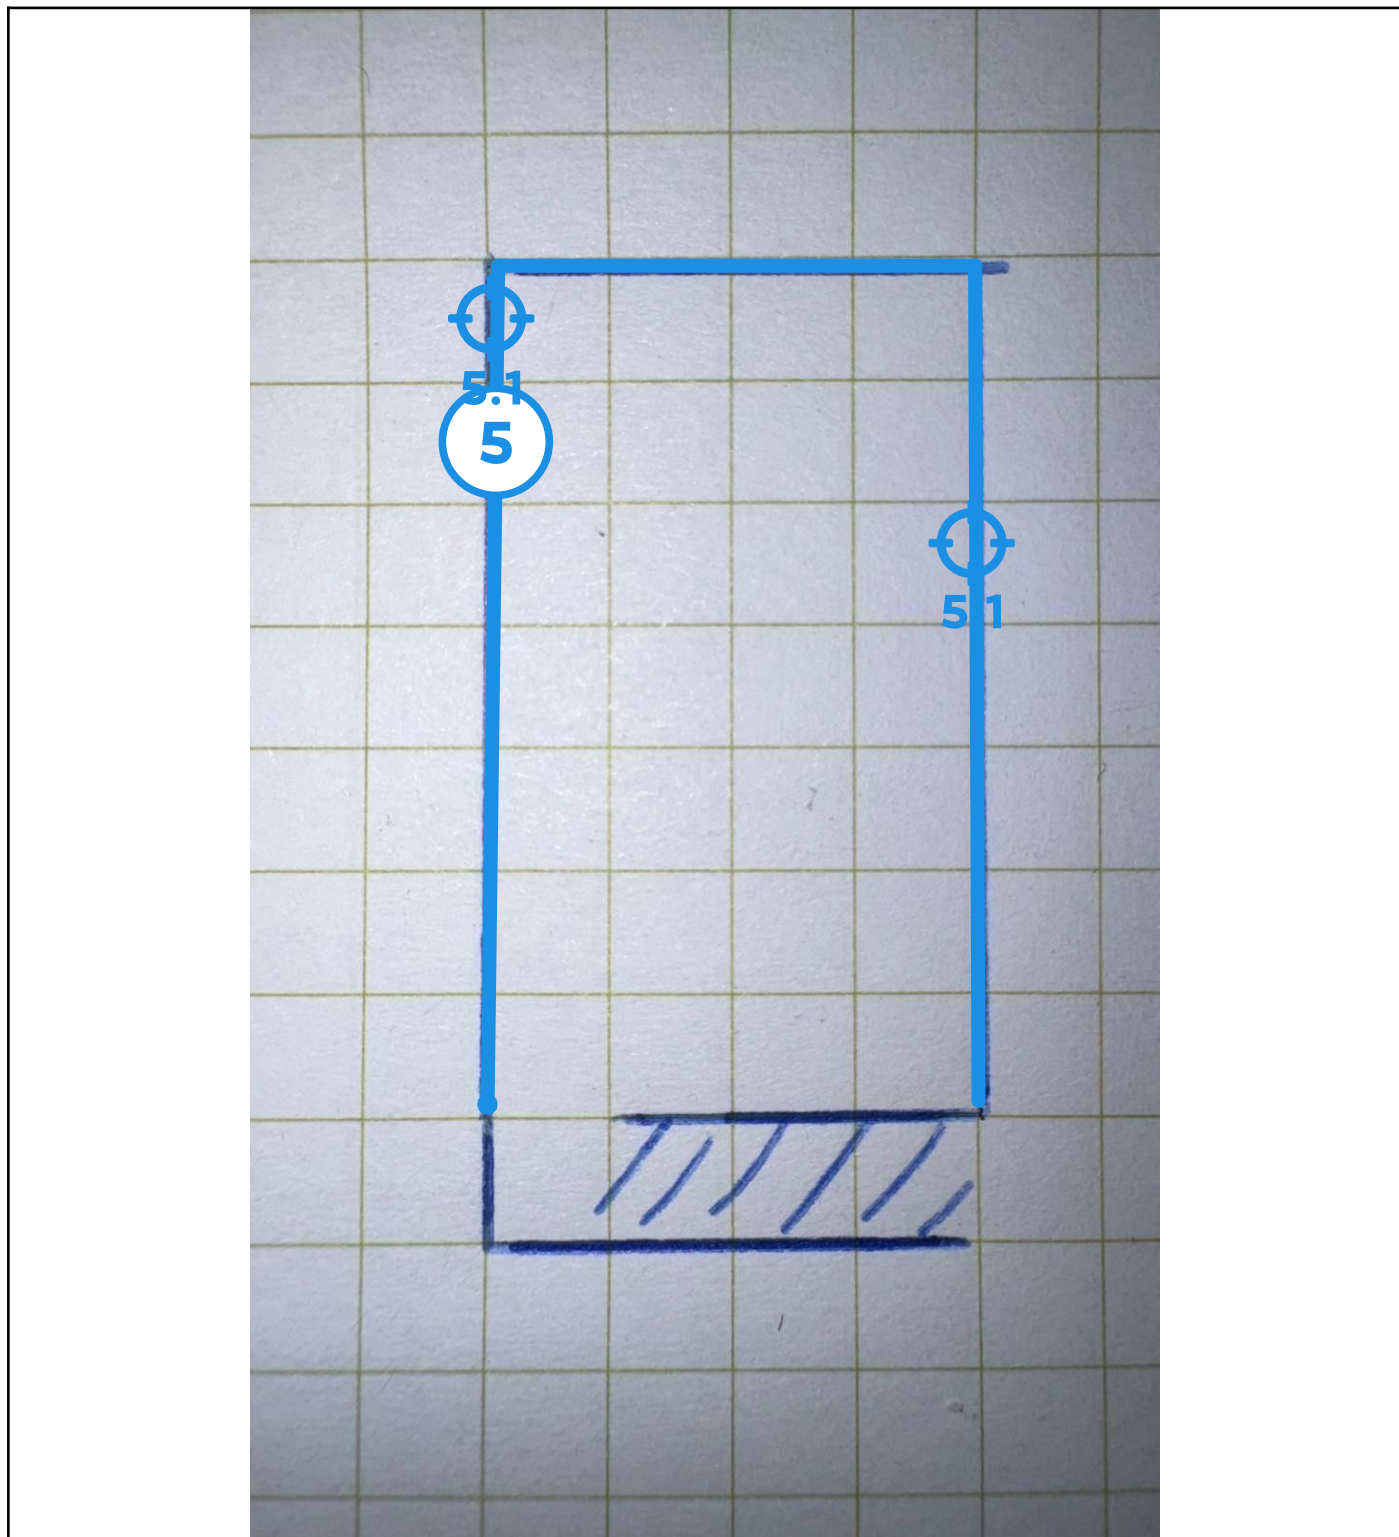
Plan 1.9: berging verdieping 8

Beschrijving	Type	Actie
5. cementering muren (zolder berging)	Geen asbest	-

5.1 Code: mm02	Mengmonster	-
----------------	-------------	---

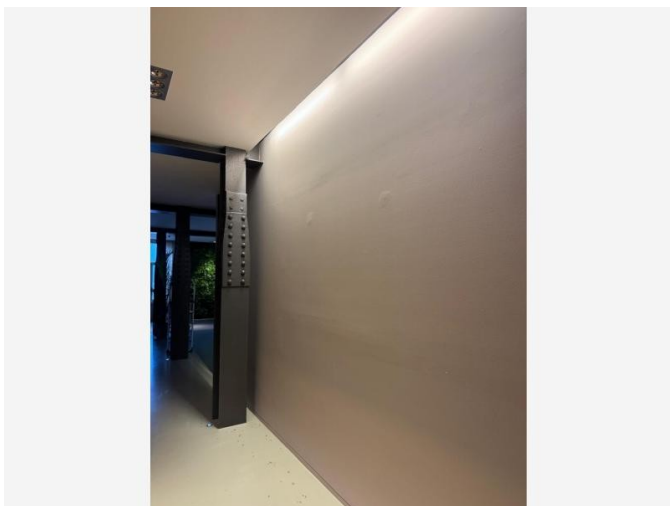
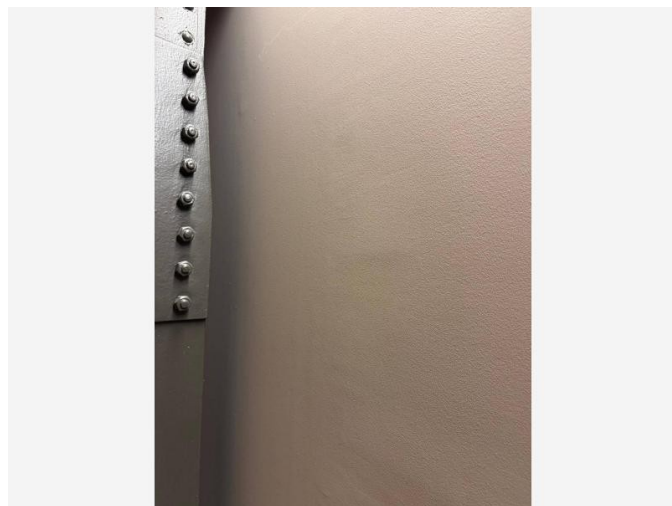
Informatie over een niet-asbestverdacht materiaal

De wanden zijn gemaakt van niet-asbestverdachte materialen (bijvoorbeeld laminaat, gyproc, baksteen ..), deze toepassingen zijn niet asbestverdacht. We hebben echter niet kunnen vaststellen of er mogelijk asbestverdachte of asbesthoudende materialen achter deze toepassingen aanwezig zijn. Bij renovatie of sloop is het aangeraden om een destructief onderzoek te laten uitvoeren van deze toepassingen.

Basis voor advies	De asbestdeskundige beoordeelt het materiaal als niet-asbestverdacht.
-------------------	---

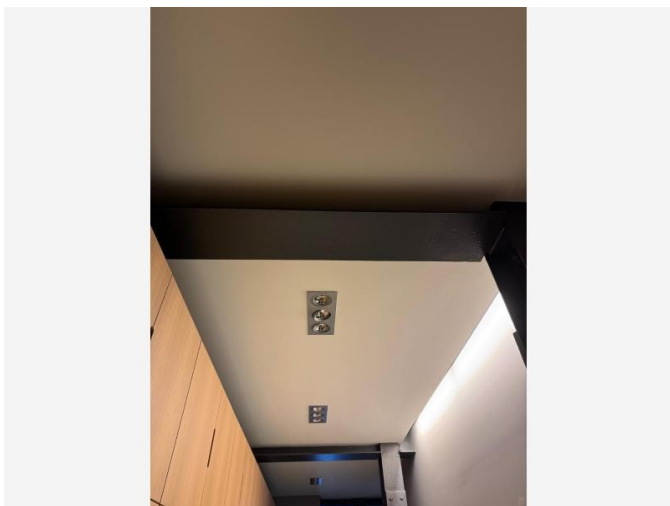
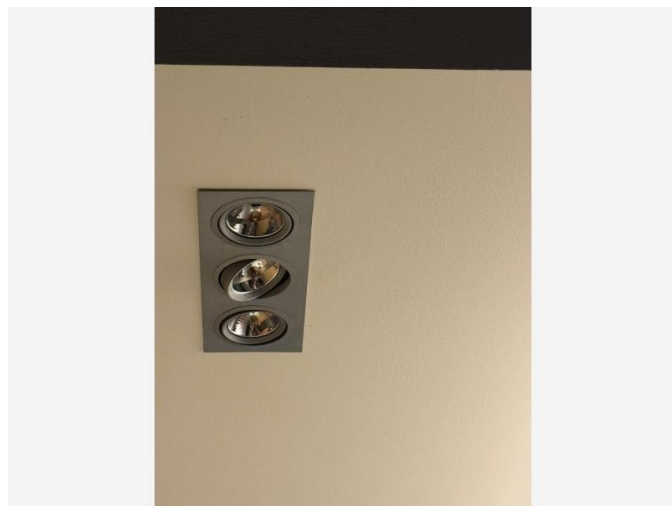
Informatie over een niet-asbestverdacht materiaal

De plafonds zijn gemaakt van niet-asbestverdachte materialen (bijvoorbeeld laminaat, gyproc, beton ..), deze toepassingen zijn niet asbestverdacht. We hebben echter niet kunnen vaststellen of er mogelijk asbestverdachte of asbesthoudende materialen achter deze toepassingen aanwezig zijn. Bij renovatie of sloop is het aangeraden om een destructief onderzoek te laten uitvoeren van deze toepassingen.

De asbestdeskundige beoordeelt het materiaal als niet-asbestverdacht.

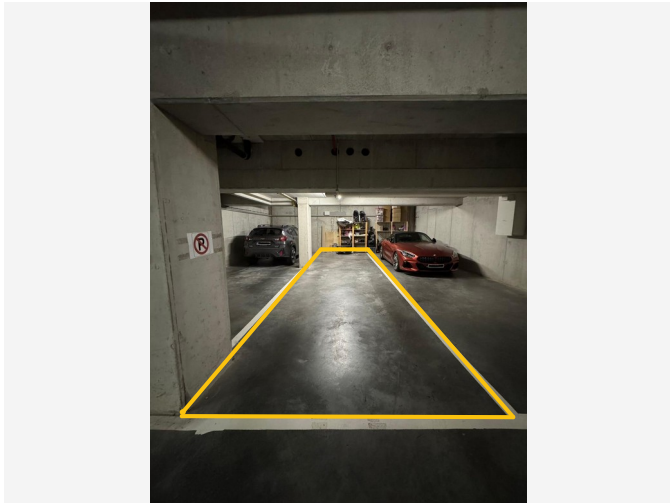
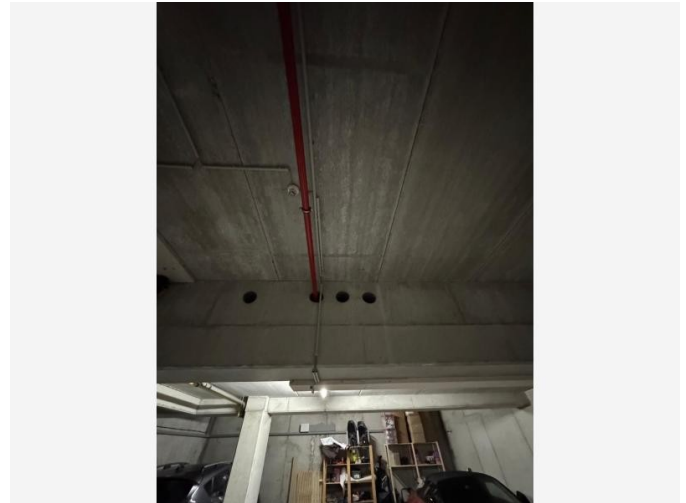
Informatie over een niet-asbestverdacht materiaal

Tijdens de inspectie werd vastgesteld dat er geen asbestverdacht materiaal aanwezig is in de autostaanplaats.

Basis voor advies	De asbestdeskundige beoordeelt het materiaal als niet-asbestverdacht.
--------------------------	---

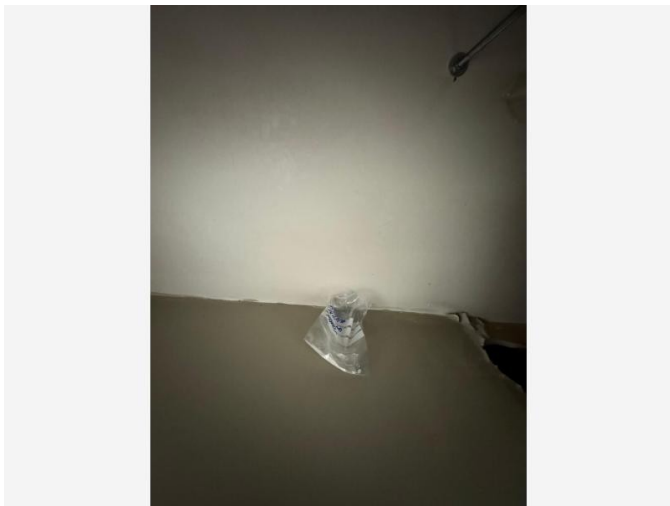
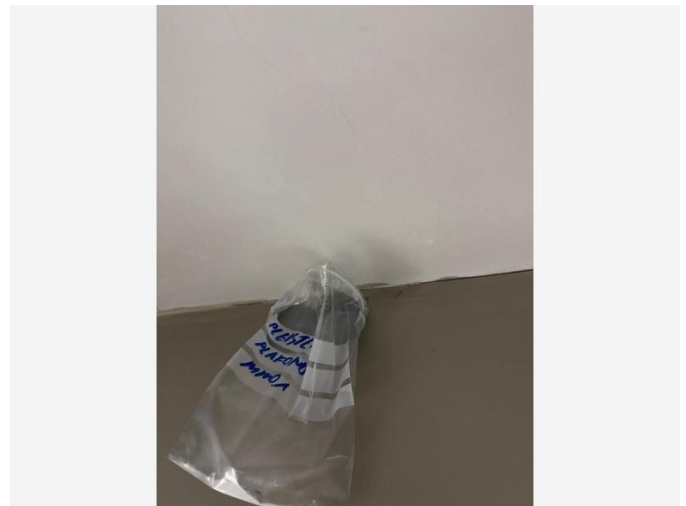
Fiche 4: pleisterwerk plafond

Geen asbest

#	Type	Referentie	Resultaat
4.1	Mengmonster	mm01	Geen asbest

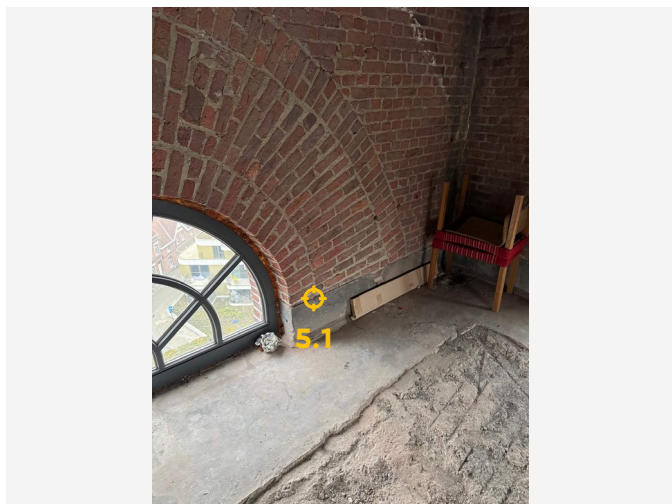
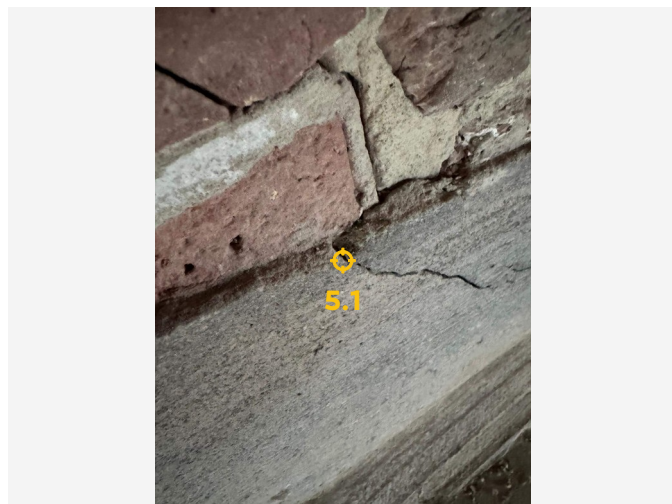
Geen asbest

#	Type	Referentie	Resultaat
5.1	Mengmonster	mm02	Geen asbest

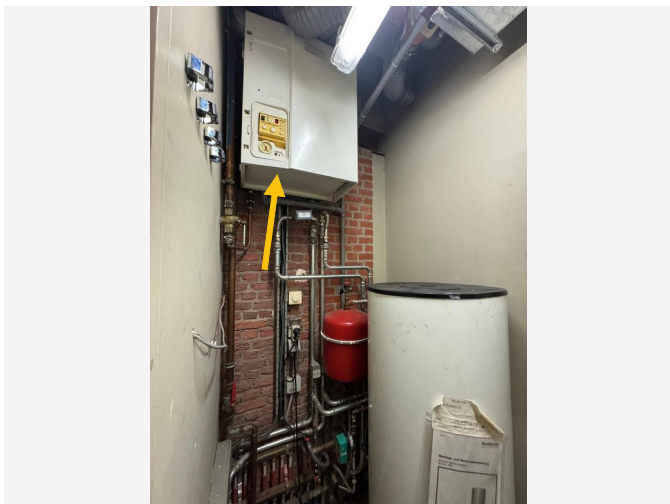
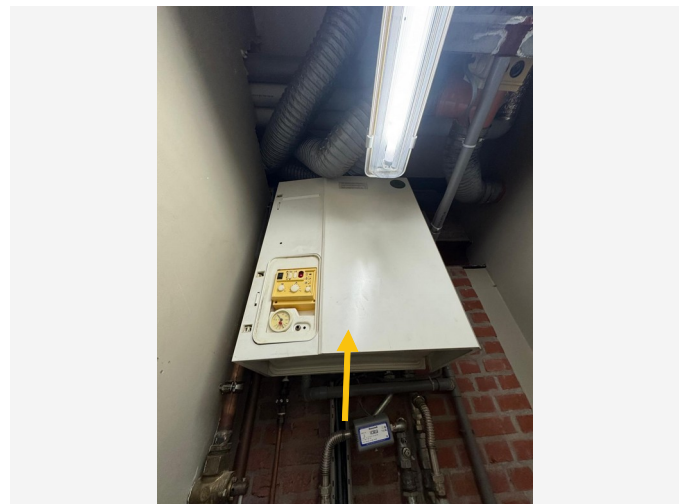
Beschrijving	Notitie	Terug te vinden op plannen
Fiche 6: Materialen aan de stookketel	Tijdens de inspectie werd een ketel aangetroffen. Het betreft een moderne ketel, geproduceerd na 2001. Op basis hiervan wordt de ketel niet als asbestverdacht beschouwd.	Plan 1.4: Appartement bus 5
Fiche 7: Afdichtingsmateriaal (mastiek, kit, ...) aan schrijnwerk	Bij de visuele inspectie werd rond de ramen en deuren een kitafdichting aangetroffen. Op basis van de uiterlijk waarneembare kenmerken (kleur, glans, textuur, hechting) en de toepassingsperiode werd vastgesteld dat het gaat om een moderne siliconenkit en niet om een bitumineuze of asbesthoudende afdichting.	-
