# Asbestinventarisatetest

Veldstraat 19, 9820 Merelbeke

Attestnummer : 20240210-000118.001

**Niet-asbestveilig**

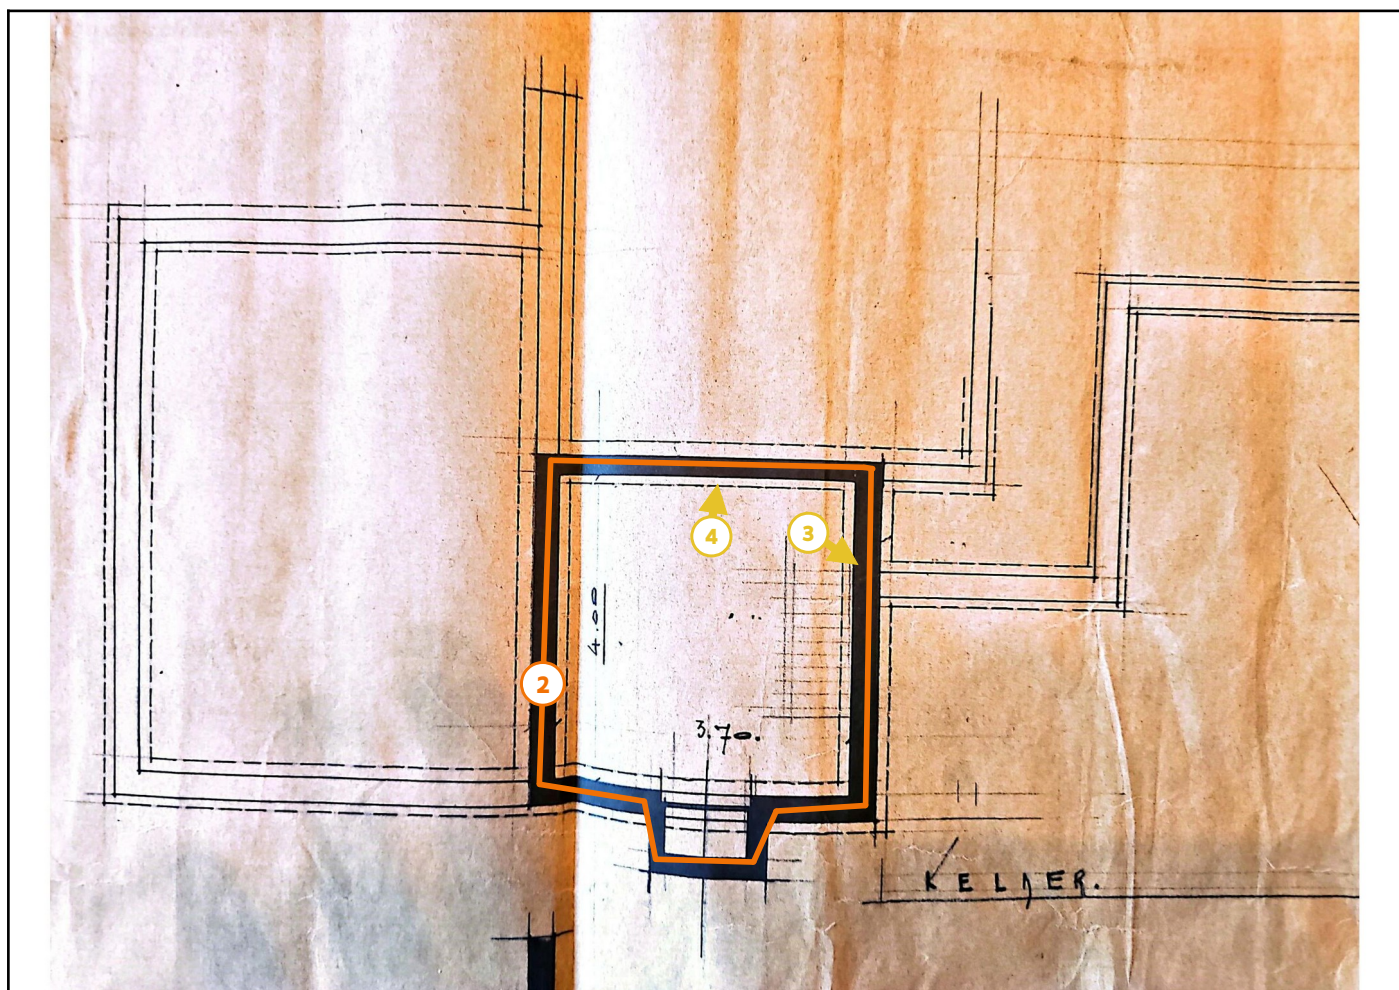
## Plan 1.1: kelder\_Page\_1

| Beschrijving | Type | Actie |
|---|---|---|
| 2. pleisterwerk | Asbestmateriaal | Maatregelen nemen |
| 3. bakeliet | Asbestmateriaal | Zorgvuldig beheren |
| 4. verluchting buis kelder | Asbestmateriaal | Zorgvuldig beheren |

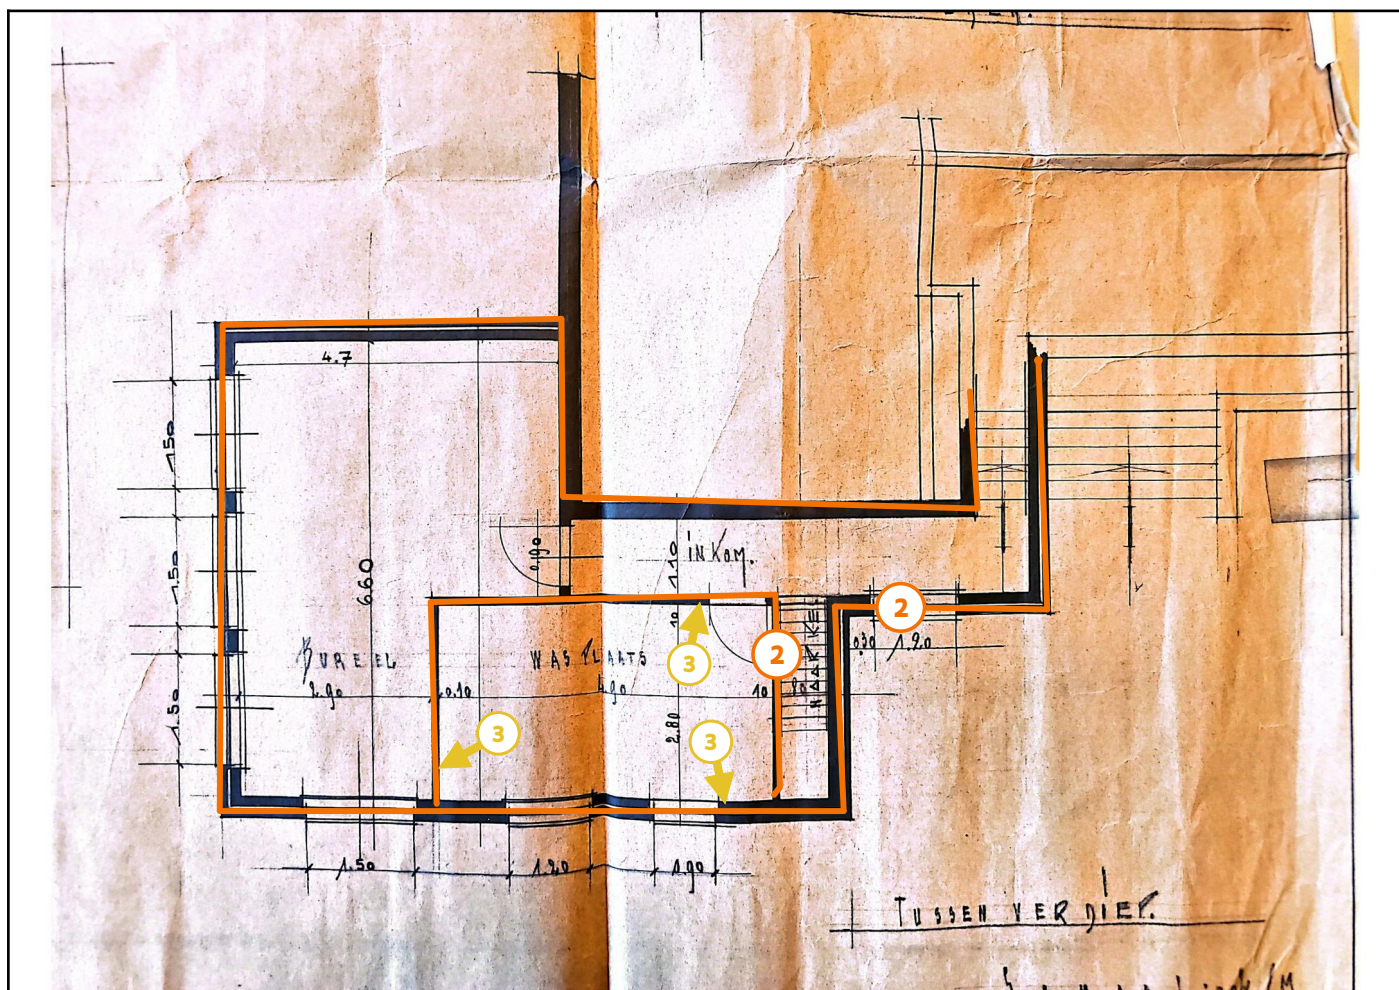
## Plan 1.2: kantoor\_Page\_1

| Beschrijving | Type | Actie |
|---|---|---|
| 2. pleisterwerk | Asbestmateriaal | Maatregelen nemen |
| 3. bakeliet | Asbestmateriaal | Zorgvuldig beheren |

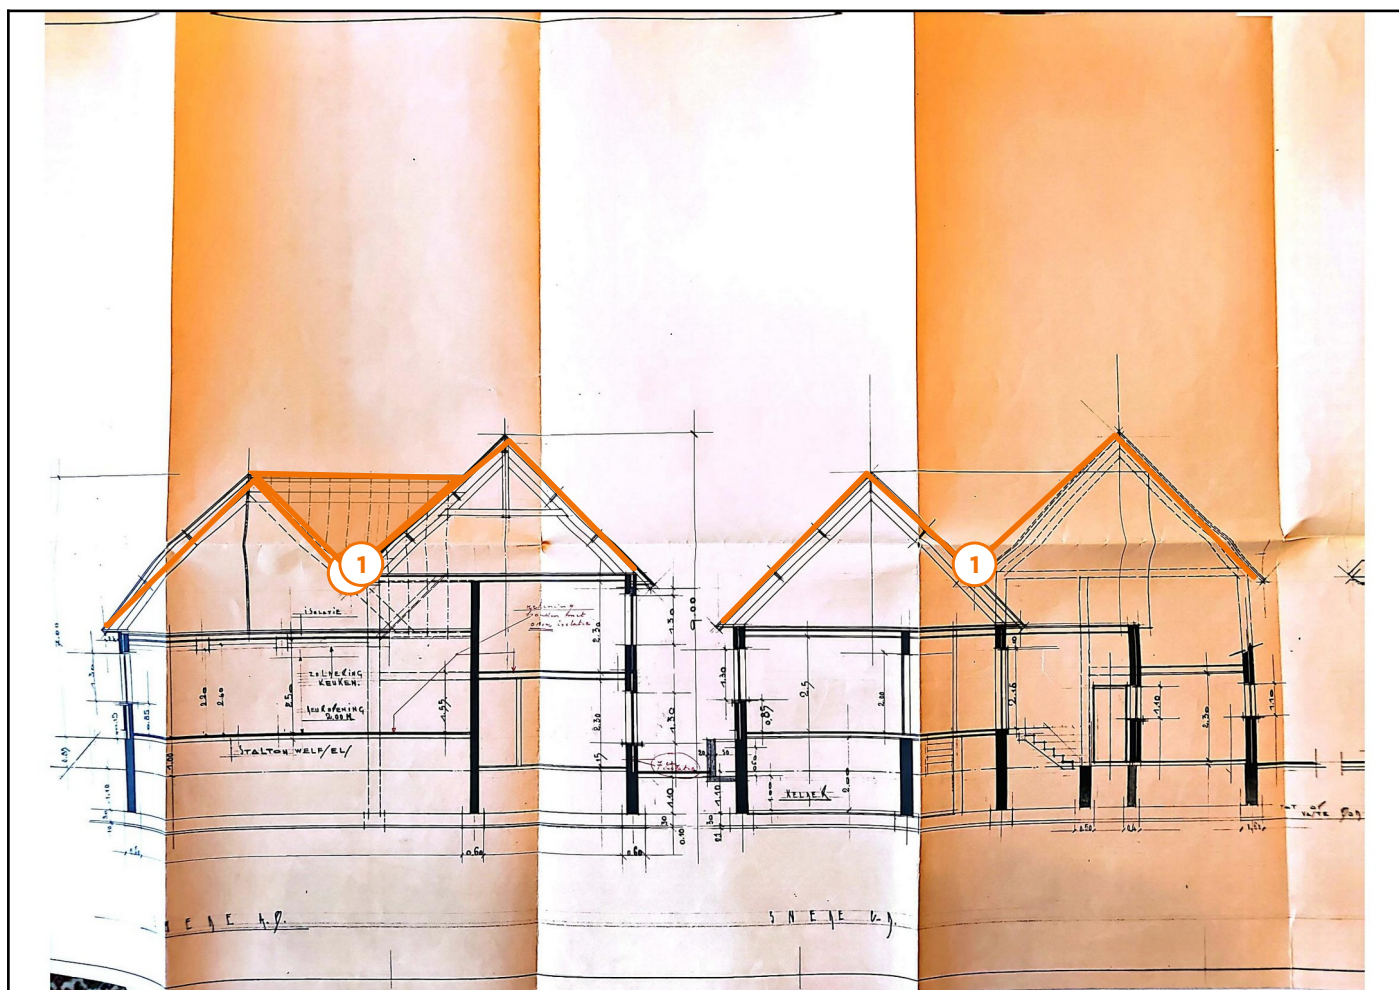
## Plan 1.4: plan doorsnede\_Page\_1

| Beschrijving | Type | Actie |
|---|---|---|
| 1. onderdak | Asbestmateriaal | Maatregelen nemen |

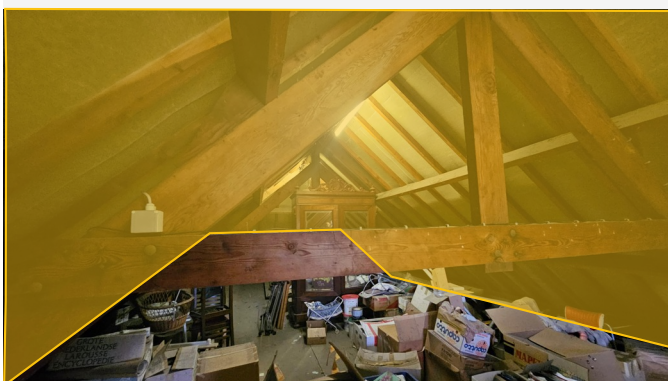
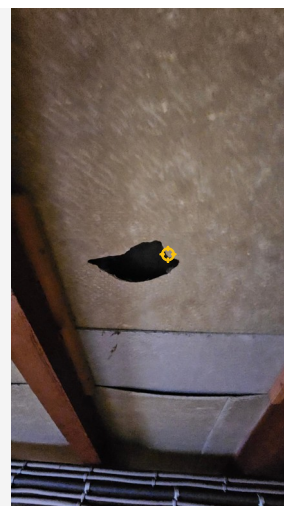
Overzichtsfoto

Detailfoto

| Eindbeoordeling materiaalrisico | Verhoogd materiaalrisico en/of verhoogde kans op vezelvrijgave |

| Gebondenheid | Categorie 1: hechtgebonden in oorsprong |
| Asbestsoort (vezeltype) | Crocidoliet aanwezig |
| Afschermingsgraad van het gehele materiaal | Geheel of deels (ook) vrij aan de binnenlucht |
| Toestand van het materiaal | Licht beschadigd, licht verweerd. Intact materiaal type Pical – asbestboard of categorie III 'gebondenheid' |

| # | Type | Referentie | Resultaat |
|---|---|---|---|
| 1.1 | Puntmonster | onderdak menuiseriet | Crocidoliet, Chrysotiel |

| Beschrijving | onderdak |
| Asbestmateriaal | Plaat, paneel, tablet - Type Menuiserite |

| <b>Opmerking</b> | volgens de beschrijving in lastenboek 2 (artikel 18) zie bijlage zou het waterdichtversterkt karton zijn uit zes lagen en geen menuiserie, in het crm kunnen wij dat niet aanduiden. vandaar menuiserie. |

Maatregelen nemen

- Zorg voor een veilig beheer en verwijder dit asbestmateriaal wanneer het bij werken eenvoudig bereikbaar wordt. Controleer de toestand jaarlijks op wijzigingen.

- Eenvoudige handelingen: mag via doe-het-zelf of door werknemer(s) met opleidingsattest eenvoudige handelingen  
Bij vervangen van dakbedekking de platen, weghalen zonder breuk en in daarvoor bestemd ovam afval asbestzakken of speciale containers vervoeren naar containerpark. gebruik van PBM is uiterst sterk aangewezen. meruiseriet of Carton ?

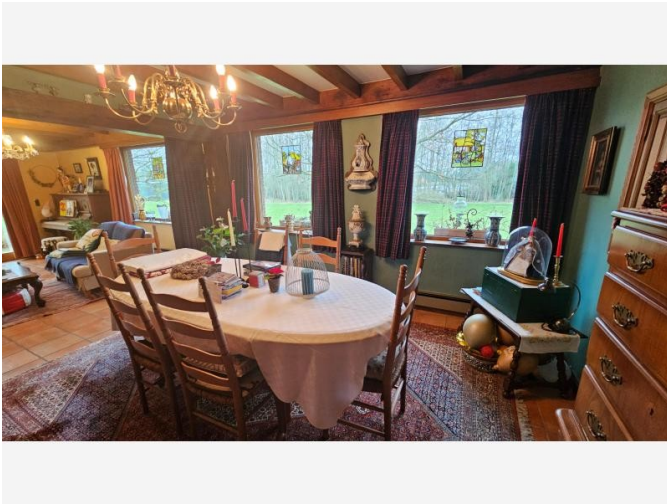
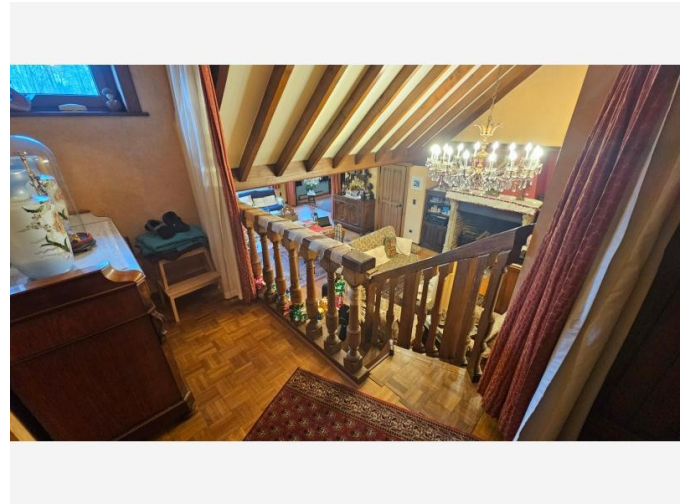
Overzichtsfoto

Detailfoto

| Eindbeoordeling materiaalrisico | Verhoogd materiaalrisico en/of verhoogde kans op vezelvrijgave |

| Gebondenheid | Categorie 2: niet-hechtgebonden met matrix |
| Asbestsoort (vezeltype) | Amfibool aanwezig, uitgezonderd crocidoliet |
| Toestand van het materiaal | Licht beschadigd, licht verweerd. Intact materiaal type Pical – asbestboard of categorie III 'gebondenheid' |

| Beschrijving | pleisterwerk |
| Asbestmateriaal | In-situ afwerkingslagen - Pleisterwerk (wand, plafond, ...) |

| <b>Identificatiemethode</b> | Vaststelling zonder monstername<br><br>Motivatie: Op vraag van de eigenaar-opdrachtgever werd geen monstername uitgevoerd |

Maatregelen nemen

- Zorg voor een veilig beheer en verwijder dit asbestmateriaal wanneer het bij werken eenvoudig bereikbaar wordt. Controleer de toestand jaarlijks op wijzigingen.

- Hermetische zone (erkend asbestverwijderaars) eerst stalen laten nemen om zekerheid, daarna Hermetische zone, => niet hecht gebonden.

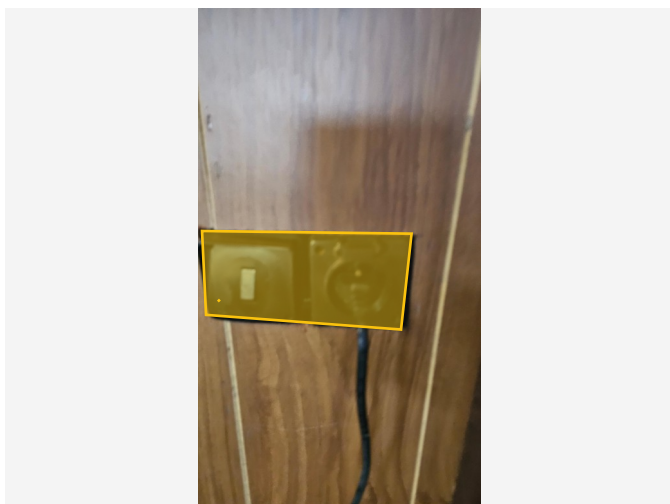
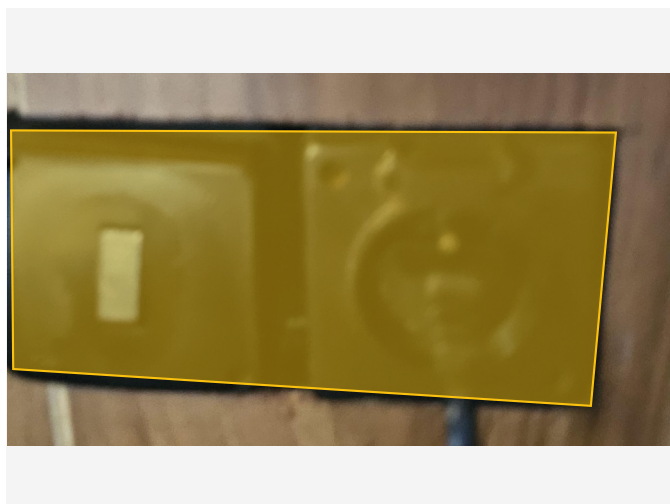
Overzichtsfoto

Detailfoto

| Eindbeoordeling materiaalrisico | Laag materiaalrisico en/of verlaagde kans op vezelvrijgave |

| Gebondenheid | Categorie 1: hechtgebonden in oorsprong |
| Asbestsoort (vezeltype) | Crocidoliet aanwezig |
| Toestand van het materiaal | Onbeschadigd, niet verweerd |

| Beschrijving | bakeliet |
| Asbestmateriaal | Plaat, paneel, tablet - Type Bakeliet |

Zorgvuldig beheren

- Zorg voor een veilig beheer en verwijder dit asbestmateriaal wanneer het bij werken eenvoudig bereikbaar wordt. Controleer de toestand jaarlijks op wijzigingen.

- Eenvoudige handelingen: mag via doe-het-zelf of door werknemer(s) met opleidingsattest eenvoudige handelingen  
Bakelieten toepassingen weghalen zonder breuk en slijpen, in ovam asbestzakken naar containerpark vervoeren, gebruik van PBM is aangewezen.

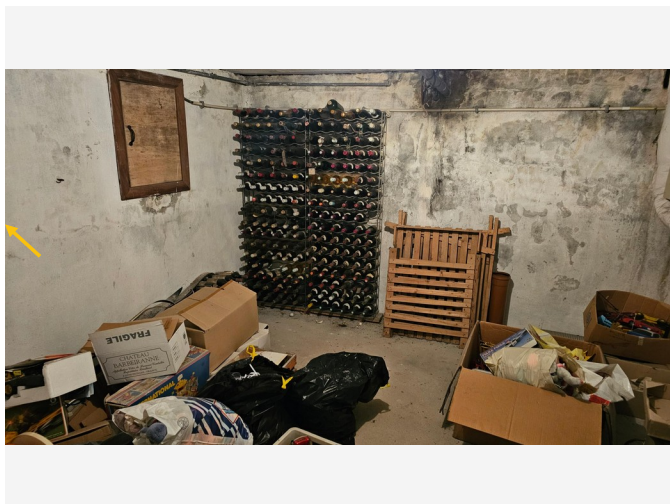
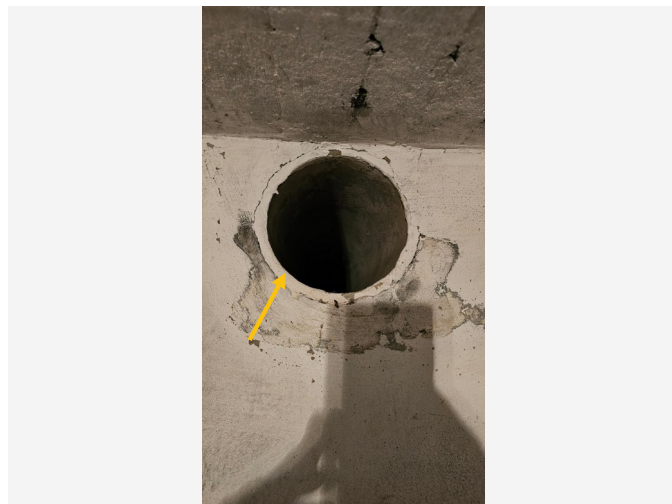
Overzichtsfoto

Detailfoto

| Eindbeoordeling materiaalrisico | Laag materiaalrisico en/of verlaagde kans op vezelvrijgave |

| Gebondenheid | Categorie 1: hechtgebonden in oorsprong |
| Asbestsoort (vezeltype) | Alleen chrysotiel |
| Toestand van het materiaal | Onbeschadigd, niet verweerd |

| Beschrijving | verluchting buis kelder |
| Asbestmateriaal | Buis, koker, leiding, pijp, doorvoer |

Zorgvuldig beheren

- Zorg voor een veilig beheer en verwijder dit asbestmateriaal wanneer het bij werken eenvoudig bereikbaar wordt. Controleer de toestand jaarlijks op wijzigingen.

- Eenvoudige handelingen: mag via doe-het-zelf of door werknemer(s) met opleidingsattest eenvoudige handelingen  
Eerst staal laten nemen voor zekerheid bij positief resultaat, Bij het verbouwen of slopen van de woning de verluchtingbuis weghalen zonder breken of slijpen en weg voeren in daarvoor bestemde asbestzaken.  
gebruik van PBM is aangewezen.
