Asbestinventarisatetest

Sparrenweg 139, 3980 Tessenderlo-Ham

Attestnummer : **20260519-000296.000**

Uitgegeven op : **19.05.2026**

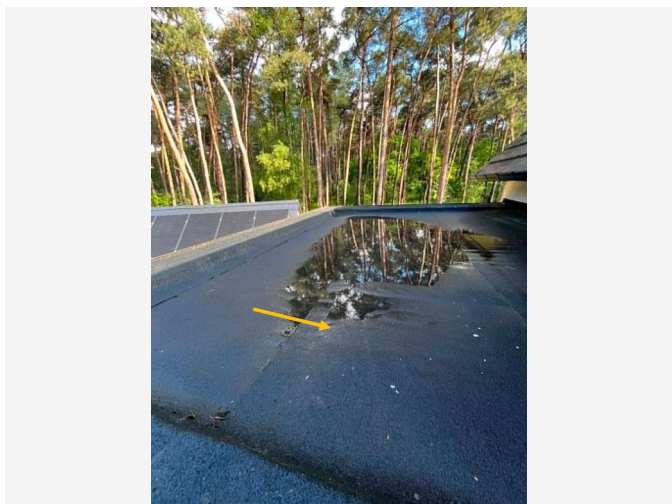
Tijdelijke beperking

Reden: Niet waarneembaar

Uitleg van de asbestdeskundige: De verplicht te beschrijven ruimte of materiaal is niet waarneembaar mede door afwerking roofing en vanbinnen met gipskarton waardoor er geen adviesfiche opgesteld kan worden.

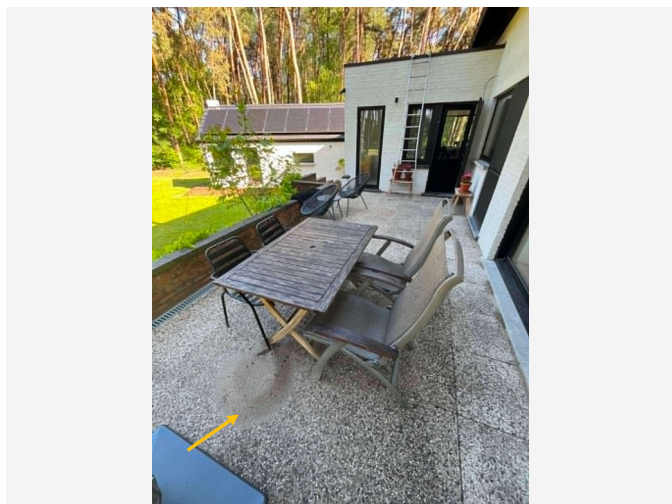
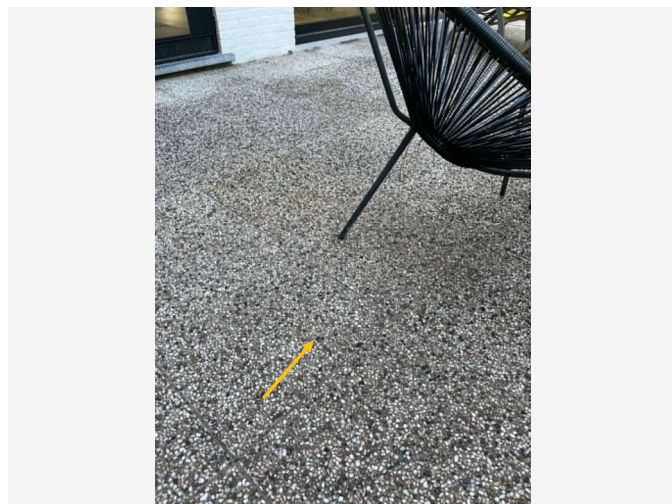
Informatie over een niet-asbestverdacht materiaal

Na visuele controle geen asbestverdachte toepassingen gevonden

Basis voor advies	De asbestdeskundige beoordeelt het materiaal als niet-asbestverdacht.
-------------------	---

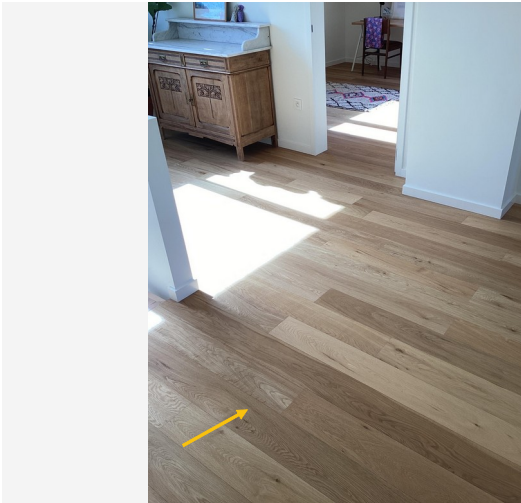
Informatie over een niet-asbestverdacht materiaal

De aanwezige vloerbedekking is niet asbestverdacht. De onderliggende laag was echter niet inspecteerbaar zonder destructie tijdens de inspectie. Mogelijk is de onderliggende laag asbestverdacht.

De asbestdeskundige beoordeelt het materiaal als niet-asbestverdacht.

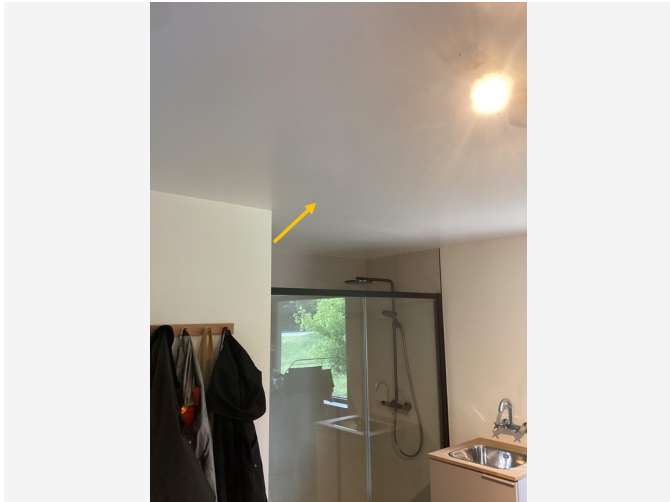
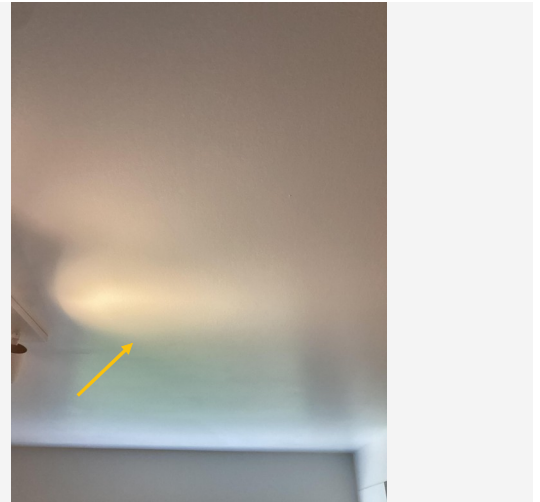
Fiche 6: Afsmeerlagen aan voegen tussen gipskartonplaten niet waarneembaar

Informatie over een materiaal dat de asbestdeskundige niet kan waarnemen of vaststellen

De afsmeerlaag tussen de gipskartonplaten is niet waarneembaar.

Basis voor advies	Beoordeling op basis van expertise, zonder een vaststelling door de asbestdeskundige.
-------------------	---

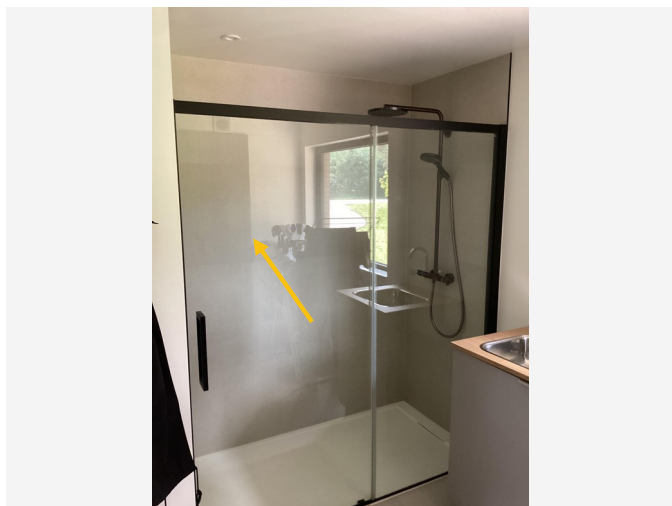
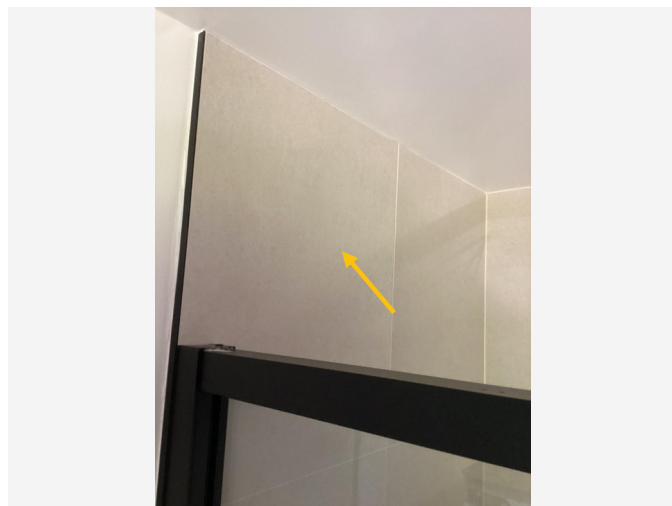
Informatie over een materiaal dat de asbestdeskundige niet kan waarnemen of vaststellen

Op moment van de inspectie kon niet worden nagegaan of de tegellijm achter de muurtegels/plinten asbestverdacht is. Bij renovatie of verwijdering van de tegels dient het materiaal te worden geanalyseerd voor de werken van start gaan.

Basis voor advies	Beoordeling op basis van expertise, zonder een vaststelling door de asbestdeskundige.
Primaire drager	Binnenwand
(Asbest)materiaal	In-situ afwerkingslagen - Lijmlaag

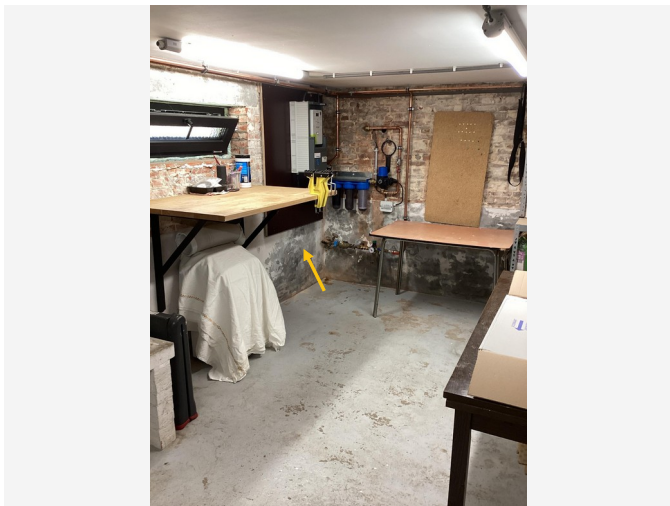
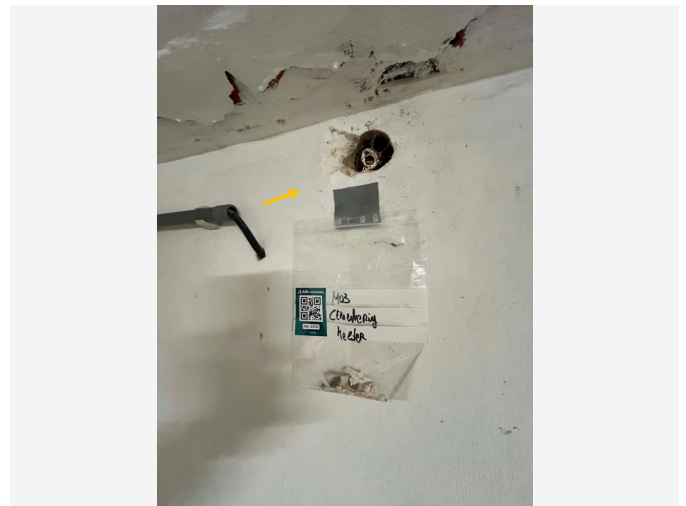
Fiche 8: Cementering kelder

Geen asbest

#	Type	Referentie	Resultaat
8.1	Mengmonster	M03	Geen asbest

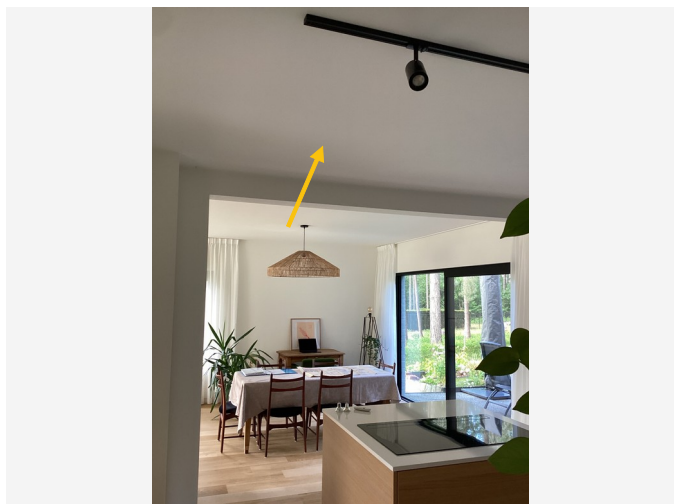
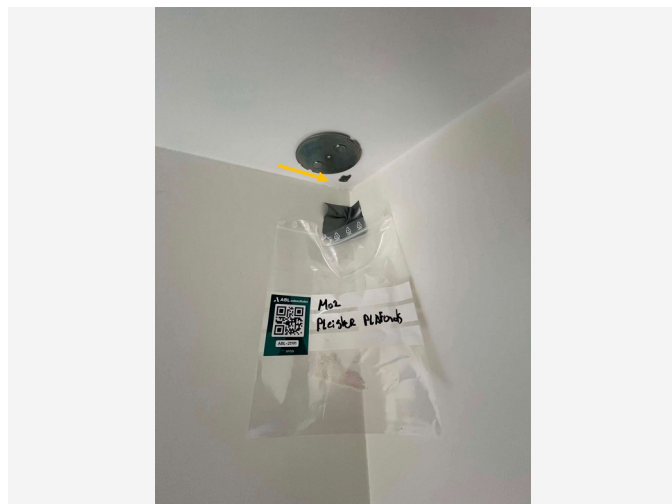
Fiche 9: Pleisterwerk plafonds

Geen asbest

#	Type	Referentie	Resultaat
9.1	Mengmonster	M02	Geen asbest

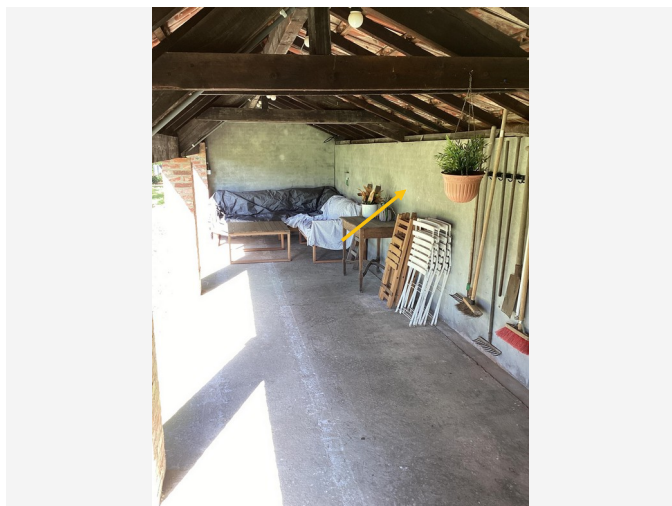
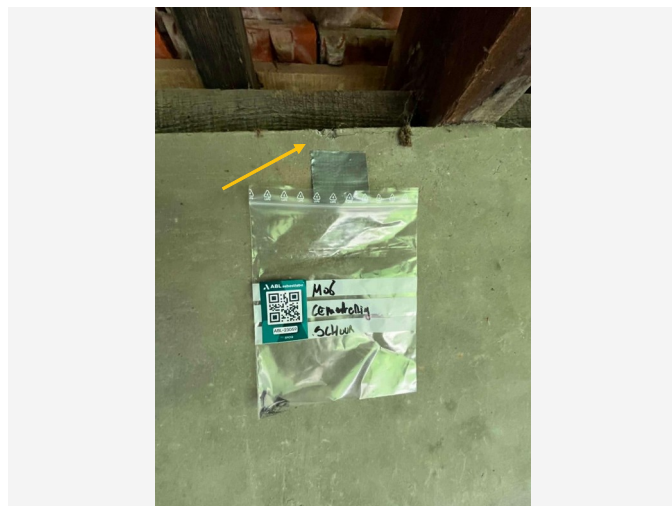
Fiche 10: Cementering schuur

Geen asbest

#	Type	Referentie	Resultaat
10.1	Mengmonster	M06	Geen asbest

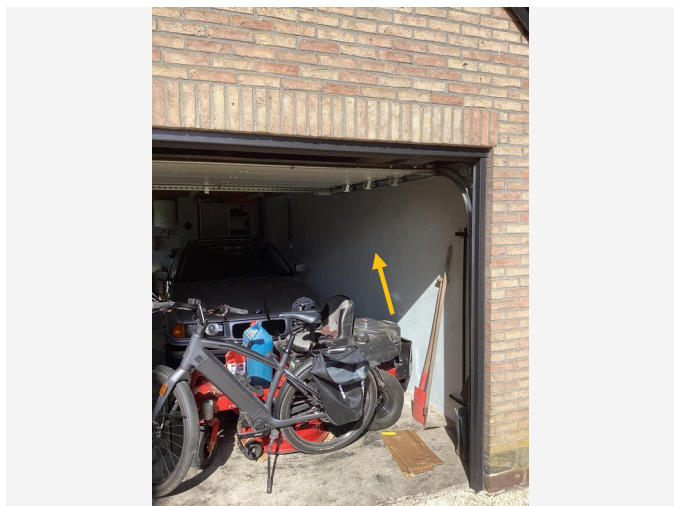
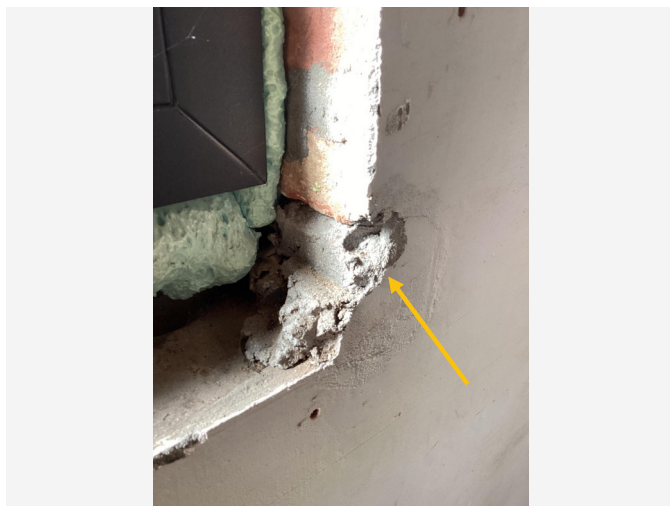
Fiche 11: Cementering Garage

Geen asbest

#	Type	Referentie	Resultaat
11.1	Mengmonster	M05	Geen asbest

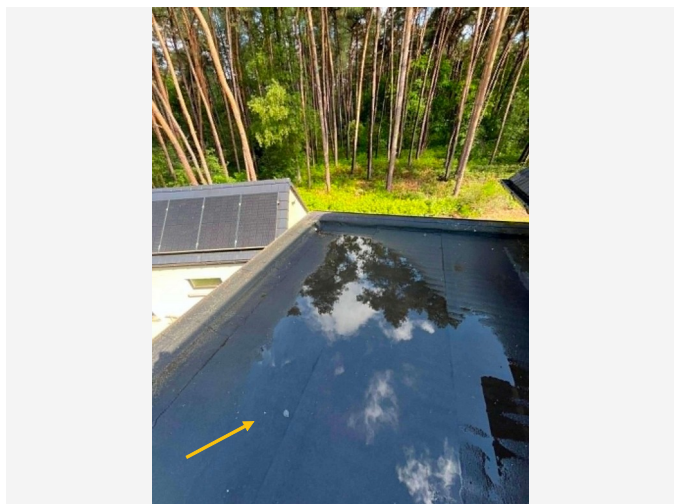
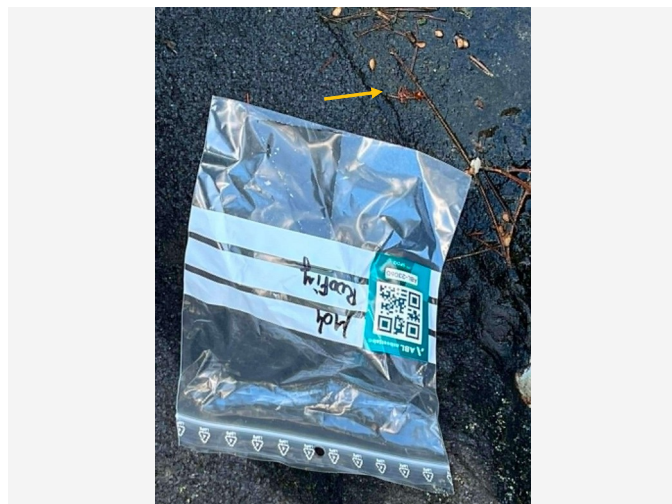
Fiche 12: Dakbedekking - Roofing

Geen asbest

#	Type	Referentie	Resultaat
12.1	Puntmonster	M04	Geen asbest

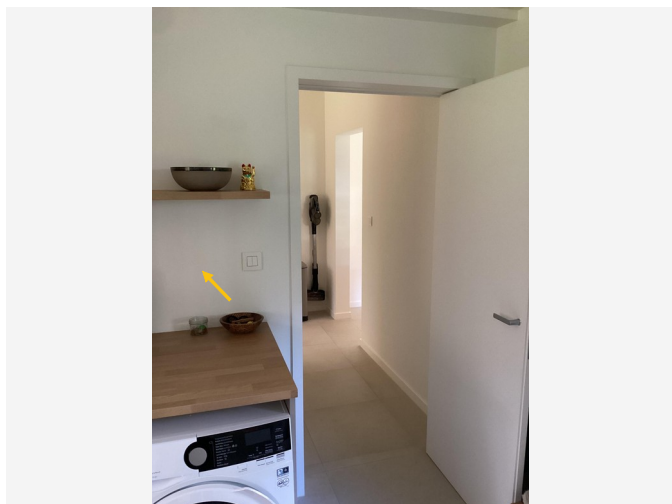
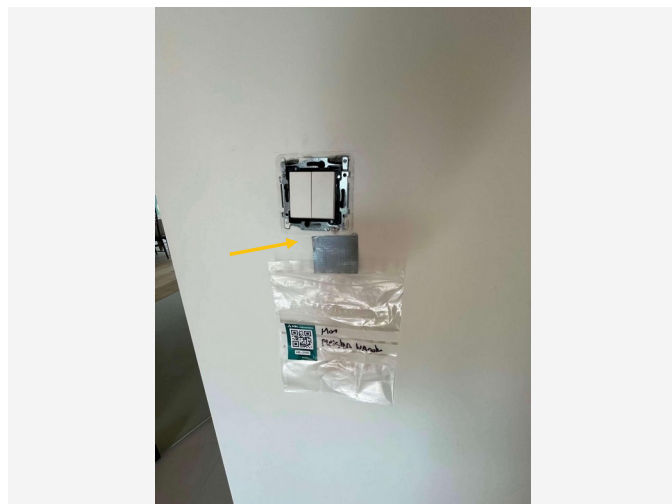
Geen asbest

#	Type	Referentie	Resultaat
13.1	Mengmonster	M01	Geen asbest

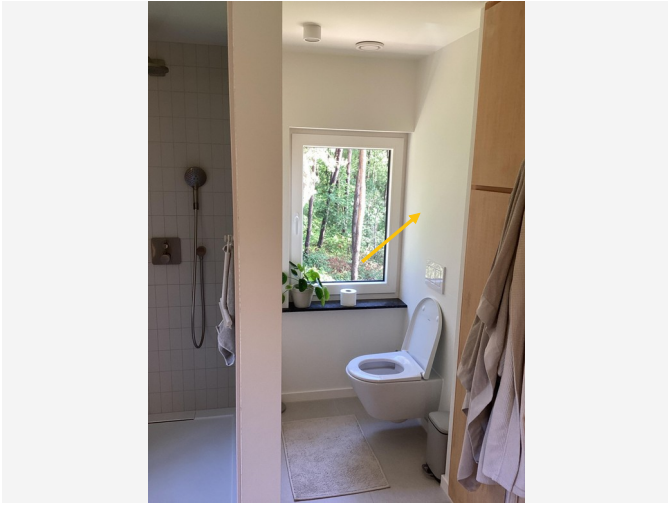
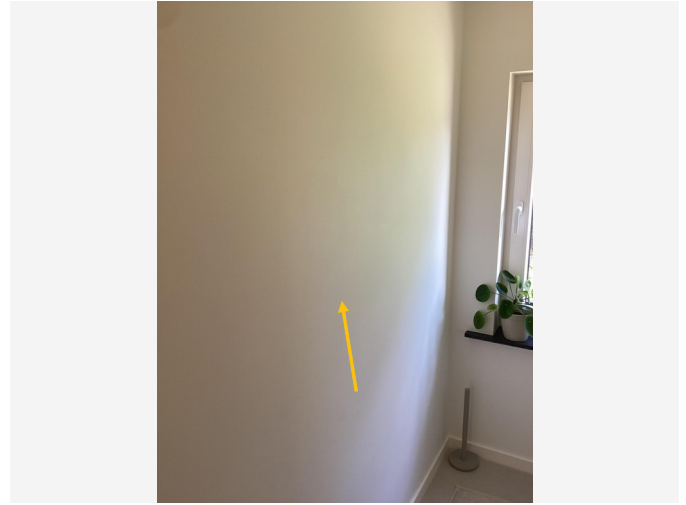
Fiche 22: Valse wand(en)/voorzetwand(en) - Gipskarton (Badkamer Boven)

De valse wand(en)/voorzetswand(en) bestaat(bestaan) uit niet-asbestverdachte gipskartonplaten. Zonder destructie is het niet mogelijk om na te gaan of er asbestverdachte materialen aanwezig zijn achter de valse wand(en)/voorzetswand(en).
