Asbestinventarisatetest

Haachtsebaan 132, 3140 Keerbergen

Attestnummer : 20250825-000005.000

Uitgegeven op : 25.08.2025

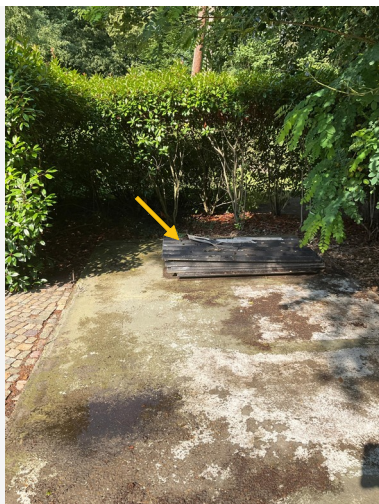
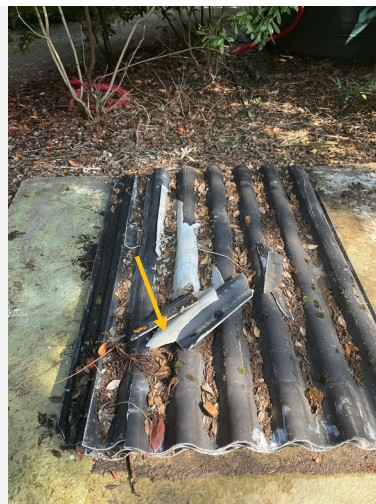
Het asbestmateriaal valt onder de mijlpaal van 2034.

Eindbeoordeling materiaalrisico	Verhoogd materiaalrisico en/of verhoogde kans op vezelvrijgave
Opmerking	<p>bemossing zorgt voor de toestand Matig beschadigd, matig verweerd. het ontmossen van deze toepassing is niet toegestaan.</p> <p>Crodidoliet is een aanname bij gebrek aan staalname.</p> <p>Een staalname kan een andere asbestsoort met zich meebrengen en de risico beoordelig beïnvloeden</p>

Gebondenheid	Categorie 1: hechtgebonden in oorsprong
Asbestsoort (vezeltype)	Alleen chrysotiel
Asbestconcentratie	Laag (< 50%)
Afschermingsgraad van het gehele materiaal	Geheel of deels vrij aan de buitenlucht
Toestand van het materiaal	Matig beschadigd, matig verweerd

#	Type	Referentie	Resultaat
1.1	Puntmonster	m6	Chrysotiel

Beschrijving	golfplaten uit asbestcement
Omgeving	Buiten
Primaire drager	Schuin dak
Asbestmateriaal	Dak- en gevelbekleding - Golfplaat
Bindmiddel van asbestmateriaal	Cement
Gebondenheid op basis van bindmiddel	Hecht
Hoeveelheid (oppervlakte - aantal)	<ul style="list-style-type: none">• 35,00 m² - 1 stuk
Totale oppervlakte	35,00 m ²
Eenvoudig bereikbaar	Ja
Bevestigingswijze	<ul style="list-style-type: none">• Geschroefd• Genageld, geniet
Identificatiemethode	Vaststelling met monsternamen
Destructieve handeling voor identificatie	Nee
Opmerking	<p>dikte is een schatting, deze ornamenten hebben geen uniforme dikte.</p> <p>de oppervlakte is een beredeneerde schatting, waaraan geen rechten worden verleend.</p> <p>Er werd om economische redenen geen staal genomen. Opdrachtgever begrijpt dat daarom moet worden aangenomen dat deze toepassing asbest bevat, tot tegendeel wordt bewezen.</p>

- Zorg voor een veilig beheer. Vermijd het beschadigen van het asbestmateriaal. Controleer de toestand jaarlijks op wijzigingen.
- Hemelwater dat afspoelt van asbestcement daken of gevels kan asbestdeeltjes bevatten. Gebruik het enkel voor gesloten circuits (bv. spoelen toiletten). Reinig na het vervangen van het dak of de gevel de dakgoten en regenwaterput of -ton om asbesthoudend sediment of slib te verwijderen
- Voer bijkomende staalname(s) uit.

- Eenvoudige handelingen: mag via doe-het-zelf of door werknemer(s) met opleidingsattest eenvoudige handelingen door aannemer met opleidingsattest eenvoudige handelingen door grote oppervlakte en verwerking. Ook de lastige vernageling/verroeste vijzen zou voor heel wat breuken kunnen zorgen, draag zeker de juiste pbm. Mocht u dit als particulier zelf willen doen, vraag dan zeker platenzakken (verkrijgbaar op containerpark en dergelijke) zodat u deze meteen verpakt.

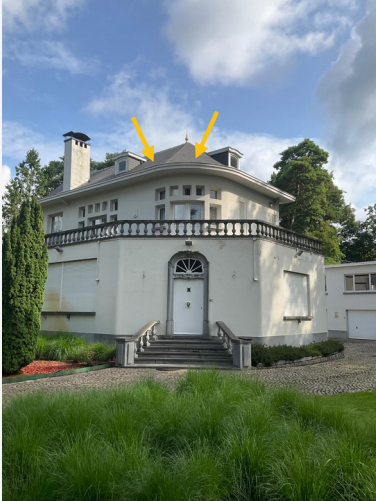
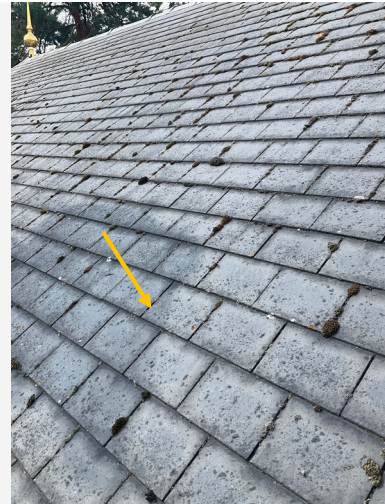
Het asbestmateriaal valt onder de mijlpaal van 2034.

Beschrijving	Leien uit asbestcement
Omgeving	Buiten
Primaire drager	Schuin dak
Asbestmateriaal	Dak- en gevelbekleding - Lei, shingle
Bindmiddel van asbestmateriaal	Cement
Gebondenheid op basis van bindmiddel	Hecht
Hoeveelheid (oppervlakte - aantal)	<ul style="list-style-type: none">• 100,00 m² - 1 stuk
Totale oppervlakte	100,00 m ²
Eenvoudig bereikbaar	Ja
Bevestigingswijze	<ul style="list-style-type: none">• Genageld, geniet
Identificatiemethode	Vaststelling met monsternamen
Destructieve handeling voor identificatie	Nee
Opmerking	<p>oppervlakte is een berendeneerde schatting , aan deze oppervlakte worden geen rechten verleend. dak was te hoog op accuraat te bepalen. de oppervlakte hier benoemd is een netto oppervlakte en houdt geen rekening met de overlap van de leien</p> <p>Er werd om economische redenen geen staal genomen. opdrachtgever begrijpt dat daarom moet worden aangenomen dat deze toepassing asbest bevat, tot tegendeel wordt bewezen.</p>

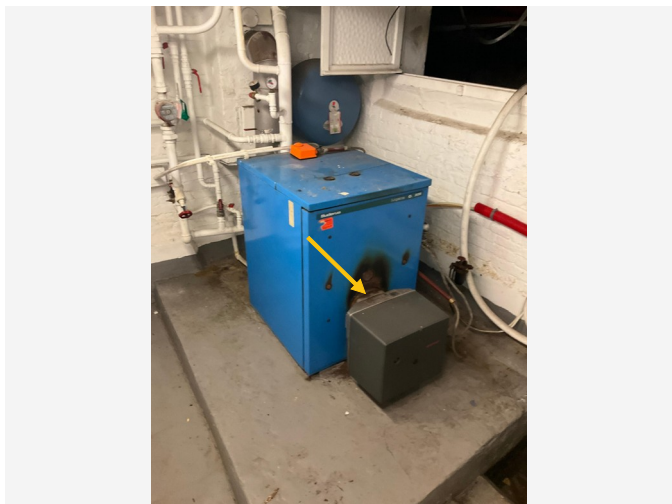
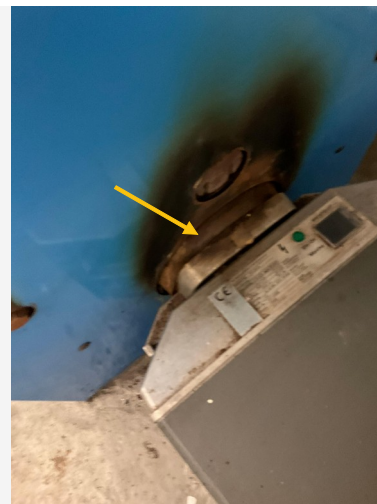
Beschrijving	CV pakkingen en dichtingen
Omgeving	Binnen
Primaire drager	Ruimteverwarming
Asbestmateriaal	Pakking, dichting
Bindmiddel van asbestmateriaal	Karton - papier - viltachtig
Gebondenheid op basis van bindmiddel	Niet-hechtgebonden
Hoeveelheid (gewicht - aantal)	<ul style="list-style-type: none">• 1,00 kg - 1 stuk
Totaal gewicht	1,00 kg
Eenvoudig bereikbaar	Ja
Bevestigingswijze	<ul style="list-style-type: none">• Geklemd
Identificatiemethode	Vaststelling zonder monstername
Destructieve handeling voor identificatie	Nee
Opmerking	Aangegeven hoeveelheden, afmetingen, gewichten enz.. berusten louter op grove inschattingen en niet gebruiken in het kader van een meetstaat voor werken. Louter indicatief.

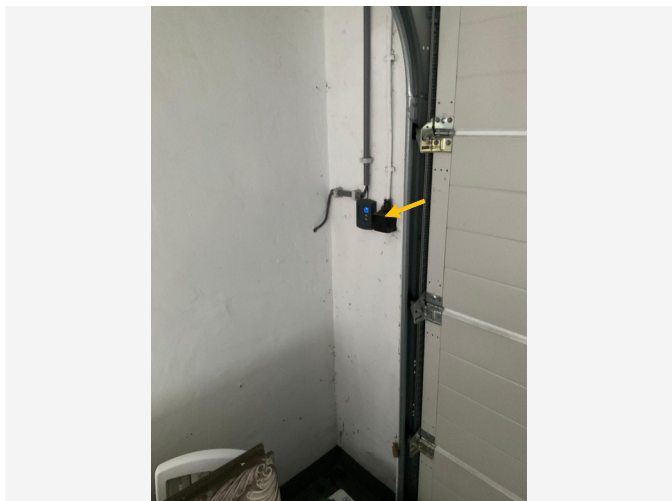
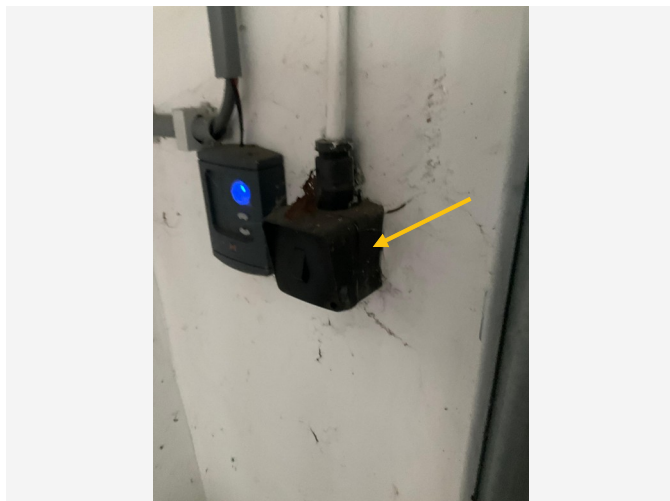
Beschrijving	bakeliet stopcontacten, lichtarmaturen en/of schakelaars
Omgeving	Binnen
Primaire drager	Communicatie en elektrische infrastructuur en uitrusting
Asbestmateriaal	Plaat, paneel, tablet - Type Bakeliet
Bindmiddel van asbestmateriaal	Kunststof of -hars
Gebondenheid op basis van bindmiddel	Hecht
Hoeveelheid (oppervlakte - dikte - aantal)	<ul style="list-style-type: none">• 1,00 m² - 1,00 cm - 1 stuk
Totaal volume	0,01 m ³
Eenvoudig bereikbaar	Ja
Bevestigingswijze	<ul style="list-style-type: none">• Geschroefd
Identificatiemethode	Vaststelling zonder monstername
Destructieve handeling voor identificatie	Nee
Opmerking	deze oppervlakte is niet gemeten maar eerder symbolisch voor alle aanwezige armaturen

Nat werken: zet elektriciteit af en Bevochtig het gebied rond het armatuur om het vrijkomen van stof te minimaliseren. Dit vermindert de kans dat asbestvezels in de lucht komen.

Voorzichtig demonteren: Gebruik gereedschap dat minimale schade en verstoring veroorzaakt. Tril- en slagwerktuigen zijn te vermijden omdat deze de verspreiding van asbestvezels in de lucht kunnen bevorderen.

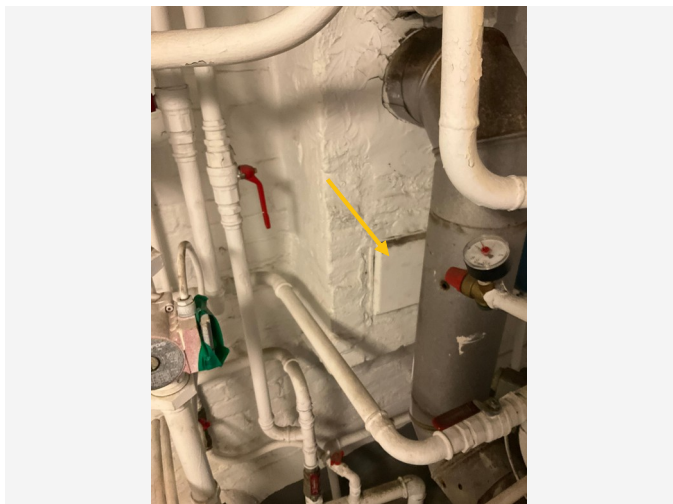
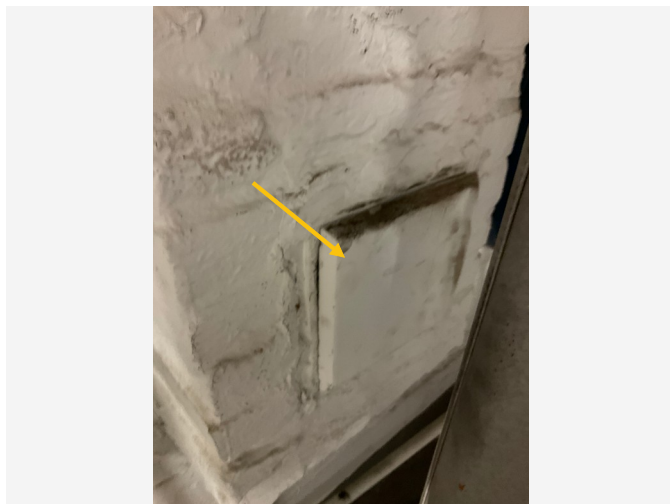
Eindbeoordeling materiaalrisico	Laag materiaalrisico en/of verlaagde kans op vezelvrijgave
Opmerking	<p>Crocidoliet is een aanname bij gebrek aan staalname.</p> <p>Een staalname kan een andere asbestsoort met zich meebrengen en de risico beoordelig beïnvloeden.</p> <p>de staat is relatief goed langs de buitenzijde. mogelijks de binnezijde meer verweerd. maar dat kon niet worden na gekeken.</p>

Beschrijving	Roetluik in asbestcement
Omgeving	Binnen
Primaire drager	HVAC infrastructuur en uitrusting
Asbestmateriaal	Brandwerende afsluiting (prefab geheel) - Luik
Bindmiddel van asbestmateriaal	Cement
Gebondenheid op basis van bindmiddel	Hecht
Hoeveelheid (gewicht - aantal)	<ul style="list-style-type: none">• 2,00 kg - 1 stuk
Totaal gewicht	2,00 kg
Eenvoudig bereikbaar	Ja
Bevestigingswijze	<ul style="list-style-type: none">• Los (al dan niet bedekt)• Verlijmd, ingegoten, versmeerd
Identificatiemethode	Vaststelling zonder monsternamen
Destructieve handeling voor identificatie	Nee
Opmerking	gewicht is een benadering. en is louter symbolisch. er worden geen rechten verleend aan dit gewicht

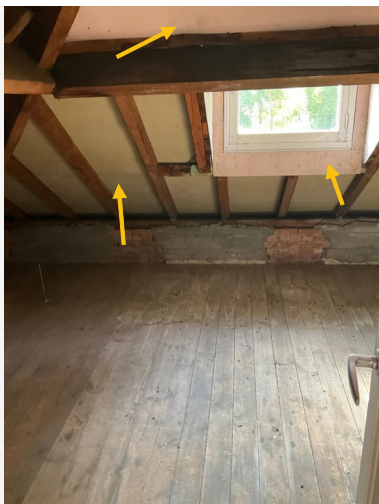
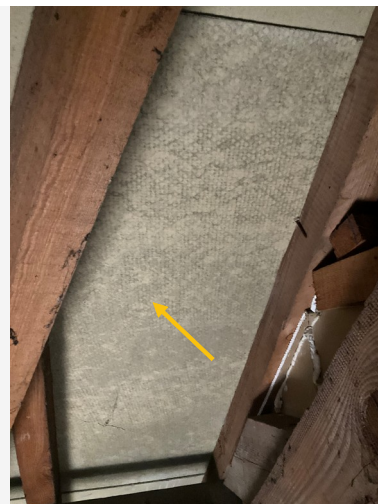
Eindbeoordeling materiaalrisico	Zeer laag materiaalrisico en/of zeer lage kans op vezelvrijgave
Opmerking	<p>Toestand van het materiaal : het bouwjaar verraad immers dat het materiaal niet nieuw is , de aanname is dan ook Licht beschadigd, licht verweerd.</p> <p>Crocidoliet is een aanname bij gebrek aan staalname.</p> <p>Een staalname kan een andere asbestsoort met zich meebrengen en de risico beoordelig beïnvloeden.</p> <p>Langs de buitenzijde liggen er pannen op langs de binnen zijde is het afgewerkt</p>

Beschrijving	Menuiseriet plaat onderdak
Omgeving	Binnen
Primaire drager	Schuin dak
Asbestmateriaal	Plaat, paneel, tablet - Type Menuiserite
Bindmiddel van asbestmateriaal	Cement
Gebondenheid op basis van bindmiddel	Hecht
Hoeveelheid (oppervlakte - dikte - aantal)	<ul style="list-style-type: none"> • 180,00 m² - 0,40 cm - 1 stuk
Totaal volume	0,72 m ³
Eenvoudig bereikbaar	<p>Nee</p> <ul style="list-style-type: none"> • Het asbestmateriaal is bedekt (uitgezonderd laag verf, coating, behang, kunststof, textiel) en het wegnemen van het bedekkende materiaal kan niet zonder het bedekkende materiaal te beschadigen.
Bevestigingswijze	<ul style="list-style-type: none"> • Genageld, geniet
Identificatiemethode	Vaststelling met monstername
Destructieve handeling voor identificatie	Nee
Opmerking	dikte is een schatting, de oppervlakte is een bereedeneerde schatting , waaraan geen rechten worden verleend. Deze oppervlakte behandelt de netto oppervlakte en houdt geen rekening met de overlappingen.

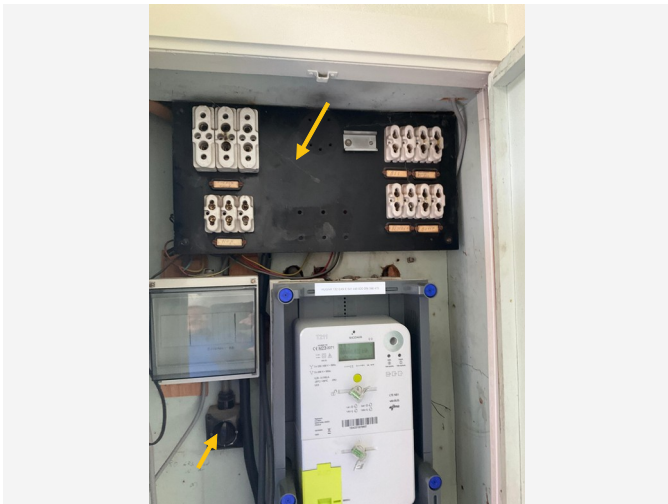
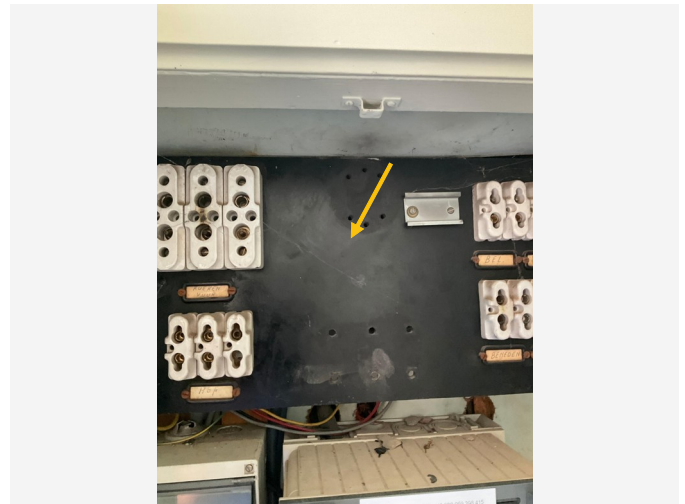
Beschrijving	bakeliet tellerkast en/of plonskasten
Omgeving	Binnen
Primaire drager	Communicatie en elektrische infrastructuur en uitrusting
Asbestmateriaal	Plaat, paneel, tablet - Type Bakeliet
Bindmiddel van asbestmateriaal	Kunststof of -hars
Gebondenheid op basis van bindmiddel	Hecht
Hoeveelheid (oppervlakte - dikte - aantal)	• 1,00 m ² - 1,00 cm - 1 stuk
Totaal volume	0,01 m ³
Eenvoudig bereikbaar	Ja
Bevestigingswijze	• Geschroefd
Identificatiemethode	Vaststelling zonder monstername
Destructieve handeling voor identificatie	Nee
Opmerking	deze oppervlakte is niet gemeten maar eerder symbolisch voor alle aanwezige kasten. opgelet kasten kunnen prive-eigendom zijn maar ook soms behoren aan de nutsmaatschappij.

Nat werken: werk altijd spanningsloos Bevochtig het gebied rond het de kast om het vrijkomen van stof te minimaliseren. Dit vermindert de kans dat asbestvezels in de lucht komen.

Voorzichtig demonteren: Gebruik gereedschap dat minimale schade en verstoring veroorzaakt. Tril- en slagwerktuigen zijn te vermijden omdat deze de verspreiding van asbestvezels in de lucht kunnen bevorderen.

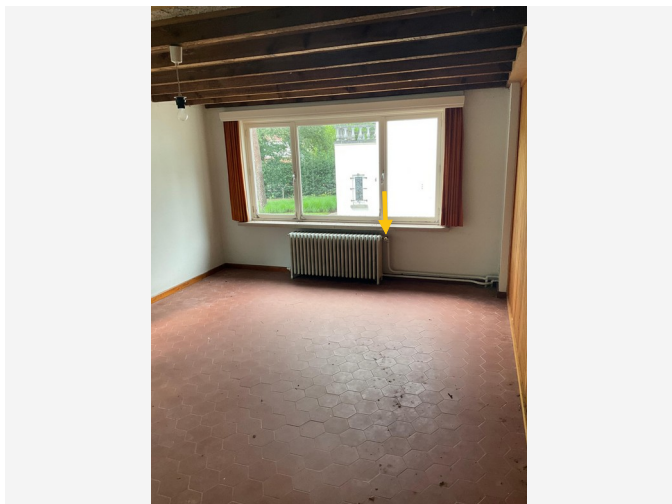
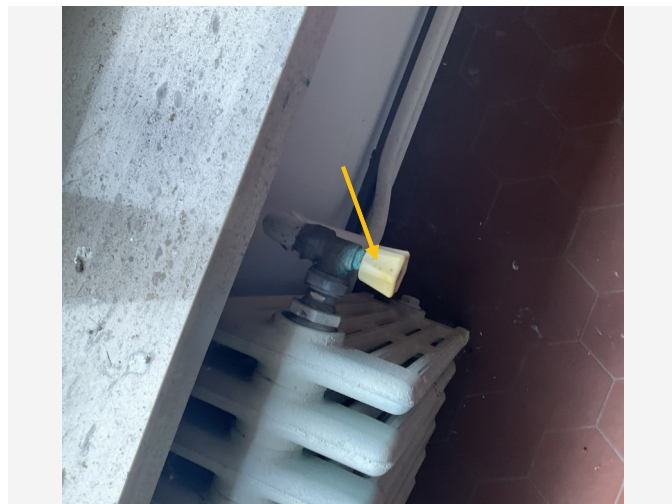
Beschrijving	bakeliet radiatorknoppen
Omgeving	Binnen
Primaire drager	Ruimteverwarming
Asbestmateriaal	Plaat, paneel, tablet - Type Bakeliet
Bindmiddel van asbestmateriaal	Kunststof of -hars
Gebondenheid op basis van bindmiddel	Hecht
Hoeveelheid (oppervlakte - dikte - aantal)	• 1,00 m ² - 1,00 cm - 1 stuk
Totaal volume	0,01 m ³
Eenvoudig bereikbaar	Ja
Bevestigingswijze	• Geschroefd
Identificatiemethode	Vaststelling zonder monstername
Destructieve handeling voor identificatie	Nee
Opmerking	deze oppervlakte is niet gemeten maar eerder symbolisch voor alle aanwezige radiatorknoppen

Nat werken: Bevochtig het gebied rond het bakeliet om het vrijkomen van stof te minimaliseren. Dit vermindert de kans dat asbestvezels in de lucht komen.

Voorzichtig demonteren: Gebruik gereedschap dat minimale schade en verstoring veroorzaakt. Tril- en slagwerktuigen zijn te vermijden omdat deze de verspreiding van asbestvezels in de lucht kunnen bevorderen.

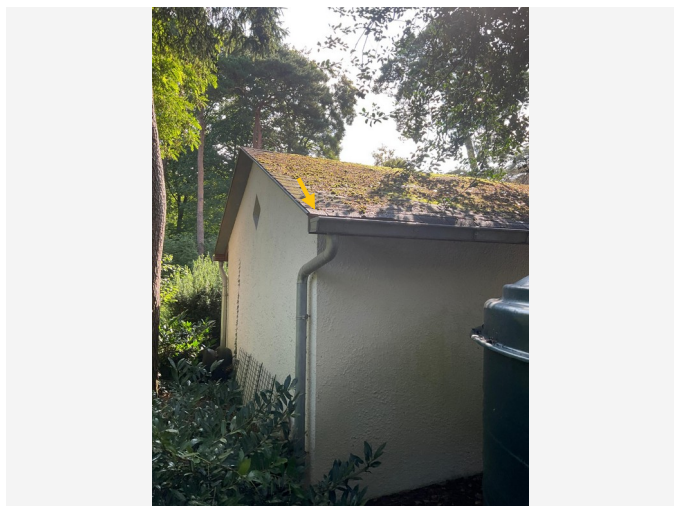
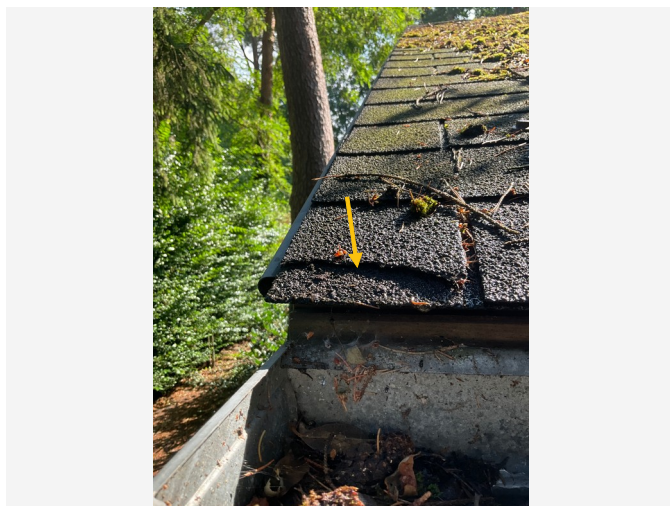
Fiche 18: roofing garage 1

Beschrijving	roofing garage 1
Omgeving	Buiten
Primaire drager	Schuin dak
Bindmiddel van materiaal	Bitumen (roofing, teer, asfalt)
Gebondenheid op basis van bindmiddel	Hecht
Hoeveelheid (oppervlakte - aantal)	• 50,00 m ² - 1 stuk
Totale oppervlakte	50,00 m ²
Identificatiemethode	Vaststelling met monsternamen
Destructieve handeling voor identificatie	Nee
