# Asbestinventarisatetest

Pastorijstraat 25, 1982 Zemst

Attestnummer : 20221223-000293.000

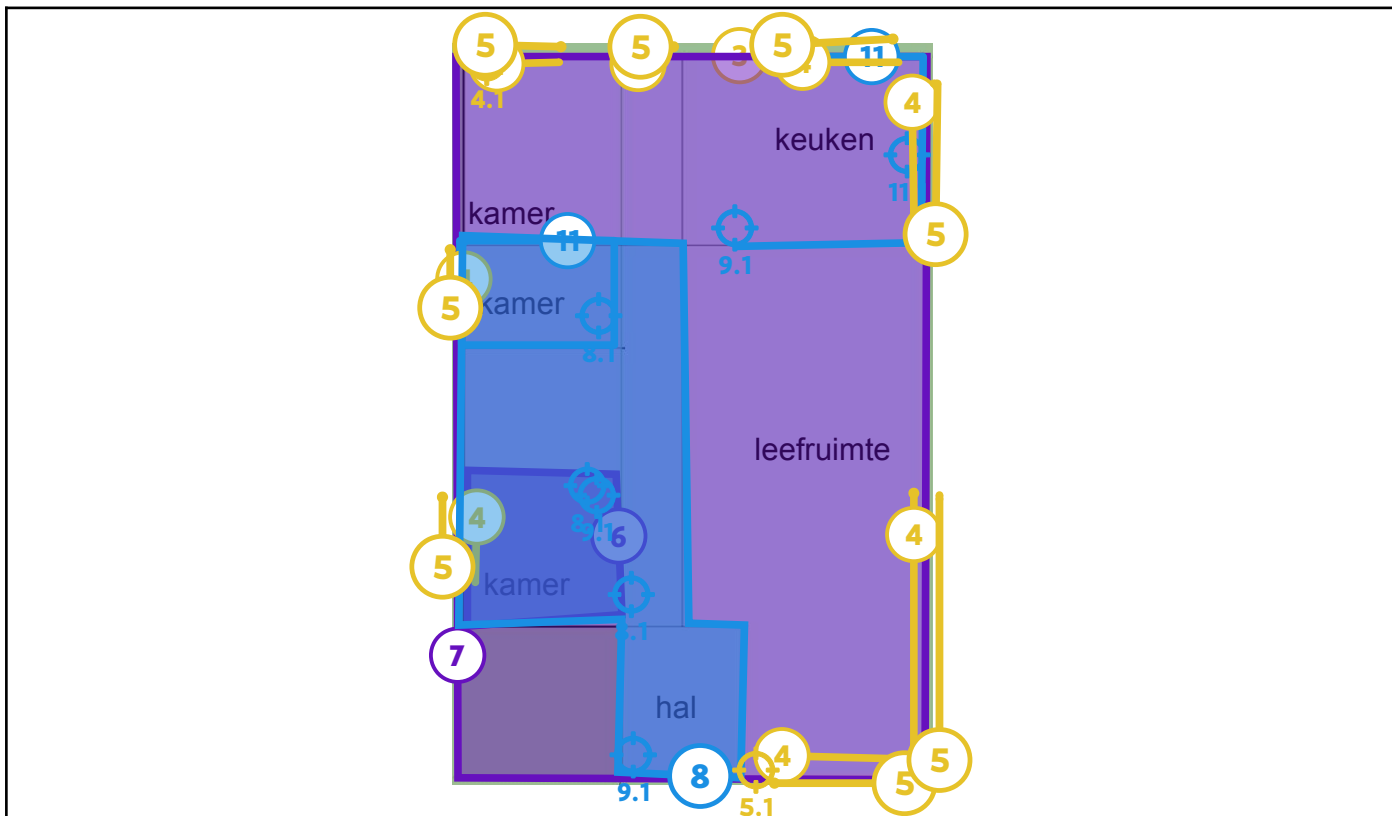
## Plan 1.1: GVL

Beschrijving	Type	Actie
3. Glasal in achterdeur	Asbestmateriaal	Zorgvuldig beheren
4. Venstertabletten	Asbestmateriaal	Zorgvuldig beheren
4.1 Code: 2	Puntmonster	-
5. Mastiek ramen	Asbestmateriaal	Zorgvuldig beheren
5.1 Code: 5	Puntmonster	-
6. Kruipkelder	Beperking	-
7. Plat dak	Advies	-
8. Pleisterwerk plafonds	Geen asbest	-
8.1 Code: 4	Mengmonster	-

9. Pleisterwerk muren	Geen asbest	-
9.1 Code: 3	Mengmonster	-
11. Cementlijl tegels	Geen asbest	-
11.1 Code: 1	Puntmonster	-

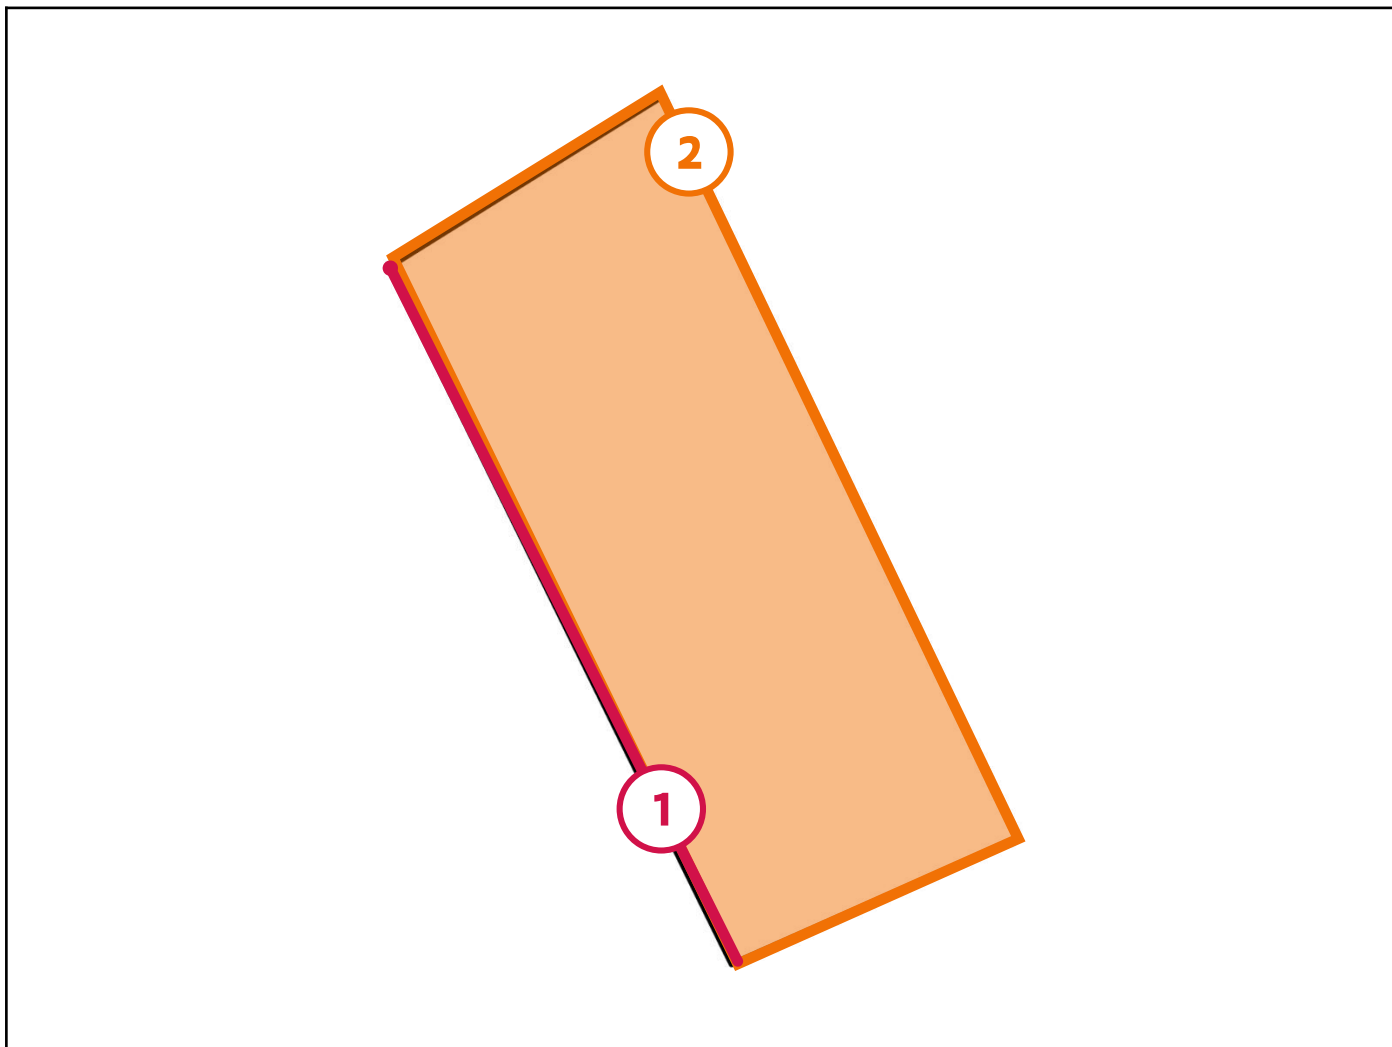
## Plan 3.1: Constructie plan

Beschrijving	Type	Actie
1. Slib dakgoot	Asbestmateriaal	Dringend verwijderen
2. Golfplaten	Asbestmateriaal	Verwijderen

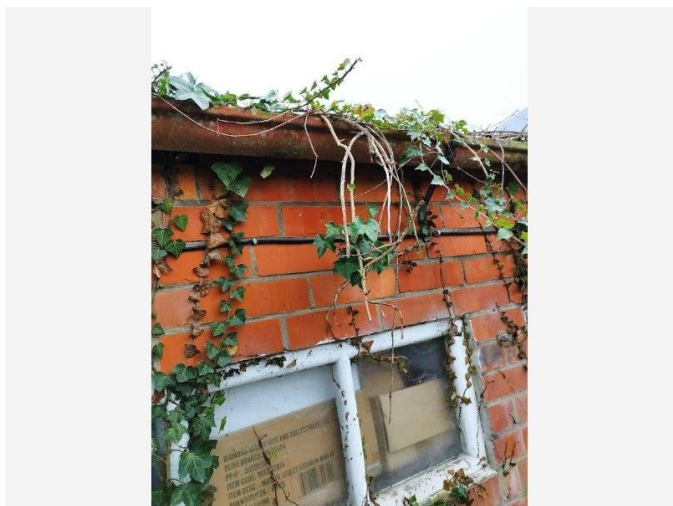
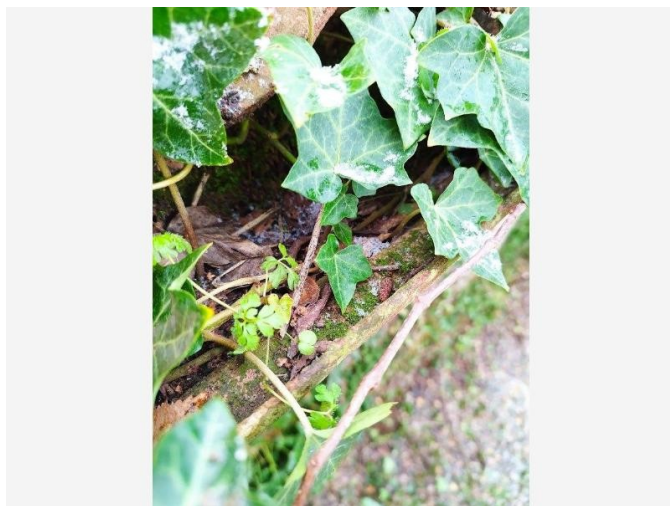
**Dringend verwijderen**

- Verwijder het asbestafval.

- Eenvoudige handelingen: mag via doe-het-zelf of door werknemer(s) met opleidingsattest eenvoudige handelingen  
Kan eenvoudig verwijderd worden. Best bevochtigen en in afgesloten recipiënt afvoeren.

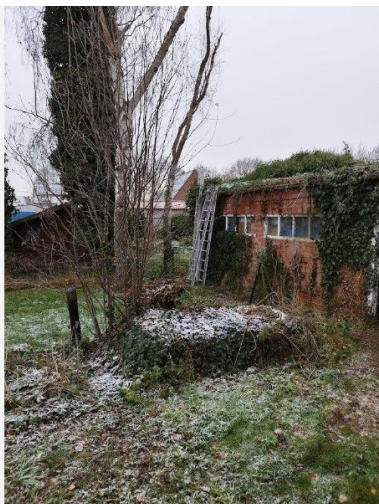
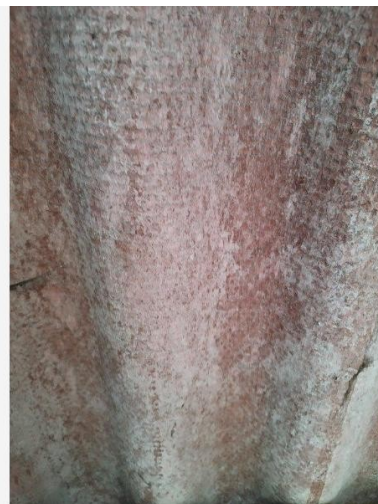
Het asbestmateriaal valt onder de mijlpaal van 2034.

Eindbeoordeling materiaalrisico	Verhoogd materiaalrisico en/of verhoogde kans op vezelvrijgave
---------------------------------	--

Gebondenheid	Categorie 1: hechtgebonden in oorsprong
Asbestsoort (vezeltype)	Crocidoliet aanwezig
Asbestconcentratie	Laag (< 50%)
Afschermingsgraad van het gehele materiaal	Geheel of deels vrij van de buitenlucht
Toestand van het materiaal	Matig beschadigd, matig verweerd

Beschrijving	Golfplaten
Omgeving	Buiten
Primaire drager	Schuin dak
Asbestmateriaal	Dak- en gevelbekleding - Golfplaat
Bindmiddel van asbestmateriaal	Cement
Gebondenheid op basis van bindmiddel	Hecht
Hoeveelheid (oppervlakte - aantal)	• 33,00 m <sup>2</sup> - 1 stuk

- Zorg voor een veilig beheer. Vermijd het beschadigen van het asbestmateriaal. Controleer de toestand jaarlijks op wijzigingen.
- Verwijder dit asbestmateriaal zo snel mogelijk. Volg de toestand goed op.
- Hemelwater dat afspoelt van asbestcement daken of gevels kan asbestdeeltjes bevatten. Gebruik het enkel voor gesloten circuits (bv. spoelen toiletten). Reinig na het vervangen van het dak of de gevel de dakgoten en regenwaterput of -ton om asbesthoudend sediment of slib te verwijderen

- Eenvoudige handelingen: mag via doe-het-zelf of door werknemer(s) met opleidingsattest eenvoudige handelingen  
De golfplaten moeten in hun geheel verwijderd worden zonder te breken.

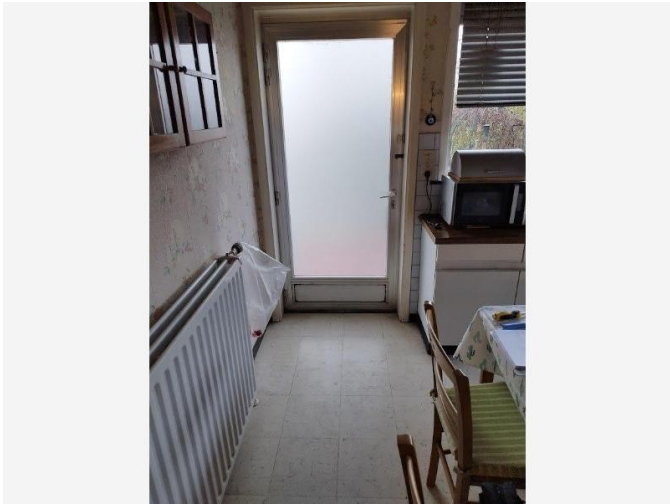
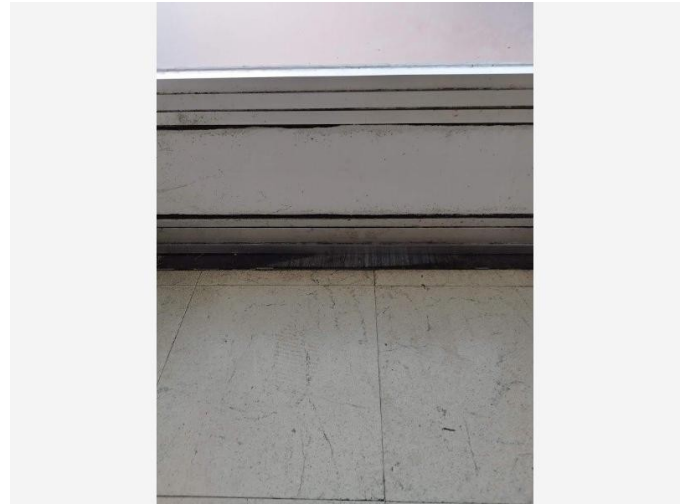
Eindbeoordeling materiaalrisico	Laag materiaalrisico en/of verlaagde kans op vezelvrijgave
---------------------------------	--

Gebondenheid	Categorie 1: hechtgebonden in oorsprong
Asbestsoort (vezeltype)	Crocidoliet aanwezig
Asbestconcentratie	Laag (< 50%)
Afschermingsgraad van het gehele materiaal	Geheel of deels (ook) vrij aan de binnenlucht
Toestand van het materiaal	Onbeschadigd, niet verweerd

Beschrijving	Glasal in achterdeur
Omgeving	Grenst aan binnen- en buitenlucht
Primaire drager	Wandopening verticaal (raam, deur, ...)
Asbestmateriaal	Plaat, paneel, tablet - Geëmailleerd, type Glasal
Bindmiddel van asbestmateriaal	Cement
Gebondenheid op basis van bindmiddel	Hecht
Hoeveelheid (oppervlakte - dikte - aantal)	• 0,50 m <sup>2</sup> - 1,00 cm - 1 stuk
Totaal volume	0,005 m <sup>3</sup>
Eenvoudig bereikbaar	Ja
Bevestigingswijze	• Geklemd
Identificatiemethode	Vaststelling zonder monsternamen

- Zorg voor een veilig beheer. Vermijd het beschadigen van het asbestmateriaal. Controleer de toestand jaarlijks op wijzigingen.

- Eenvoudige handelingen: mag via doe-het-zelf of door werknemer(s) met opleidingsattest eenvoudige handelingen  
Kan eenvoudig in zijn geheel verwijderd worden.

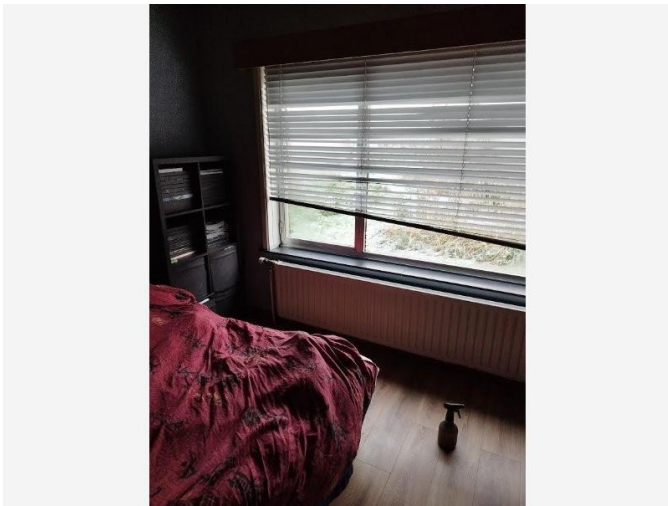
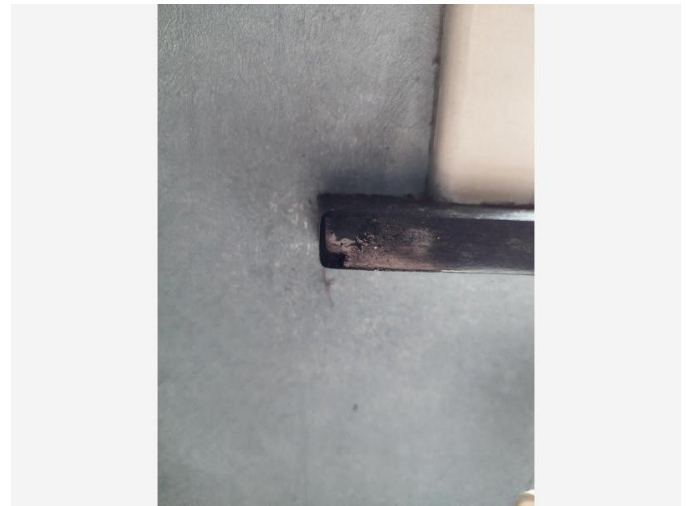
Eindbeoordeling materiaalrisico	Zeer laag materiaalrisico en/of zeer lage kans op vezelvrijgave
---------------------------------	---

Gebondenheid	Categorie 1: hechtgebonden in oorsprong
Asbestsoort (vezeltype)	Alleen chrysotiel
Asbestconcentratie	Laag (< 50%)
Afschermingsgraad van het gehele materiaal	Geheel of deels (ook) vrij aan de binnenlucht
Toestand van het materiaal	Onbeschadigd, niet verweerd

Beschrijving	Venstertabletten
Omgeving	Binnen
Primaire drager	Binnenwand
Asbestmateriaal	Plaat, paneel, tablet - Type Massal
Bindmiddel van asbestmateriaal	Cement
Gebondenheid op basis van bindmiddel	Hecht
Hoeveelheid (oppervlakte - dikte - aantal)	• 0,50 m <sup>2</sup> - 1,00 cm - 8 stuks
Totaal volume	0,04 m <sup>3</sup>

- Zorg voor een veilig beheer. Vermijd het beschadigen van het asbestmateriaal. Controleer de toestand jaarlijks op wijzigingen.

- Eenvoudige handelingen: mag via doe-het-zelf of door werknemer(s) met opleidingsattest eenvoudige handelingen  
In zijn geheel te verwijderen zonder beschadigen.

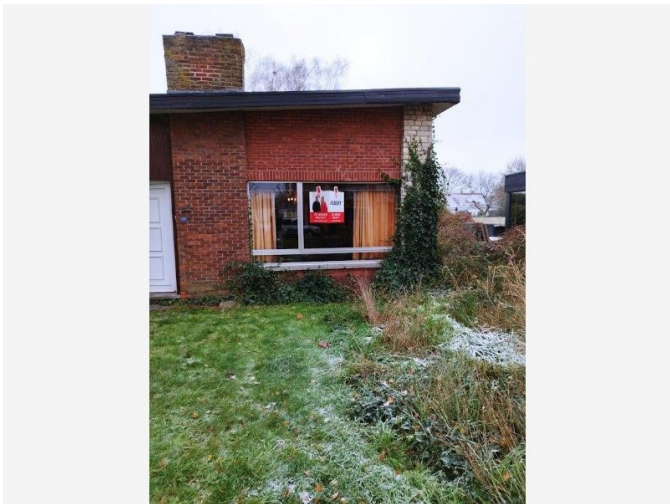
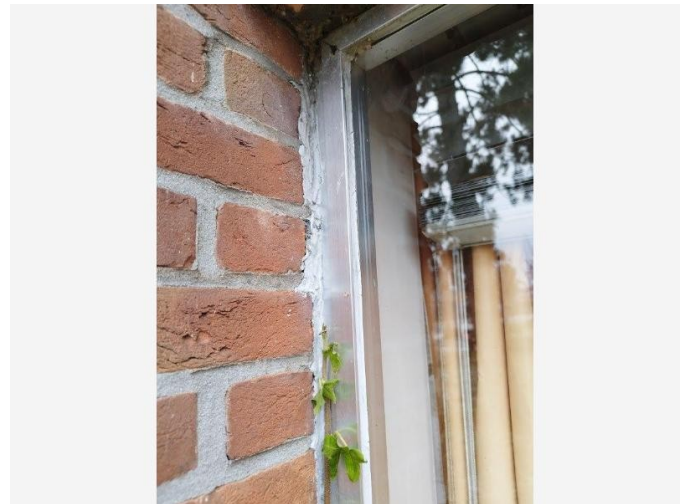
Laag materiaalrisico en/of verlaagde kans op vezelvrijgave

Gebondenheid	Categorie 1: hechtgebonden in oorsprong
Asbestsoort (vezeltype)	Alleen chrysotiel
Asbestconcentratie	Laag (< 50%)
Afschermingsgraad van het gehele materiaal	Geheel of deels vrij van de buitenlucht
Toestand van het materiaal	Licht beschadigd, licht verweerd. Intact materiaal type Pical – asbestboard of categorie III 'gebondenheid'

Beschrijving	Mastiek ramen
Omgeving	Buiten
Primaire drager	Wandopening verticaal (raam, deur, ...)
Asbestmateriaal	In-situ afwerkingslagen - Pasta, stopverf, voegsel, stopsel, vulsel, mastiek, katten, ...

- Zorg voor een veilig beheer. Vermijd het beschadigen van het asbestmateriaal. Controleer de toestand jaarlijks op wijzigingen.

- Eenvoudige handelingen: enkel door erkend asbestverwijderaar  
De mastiek dient voorzichtig losgemaakt te worden om vezelverspreiding te voorkomen.

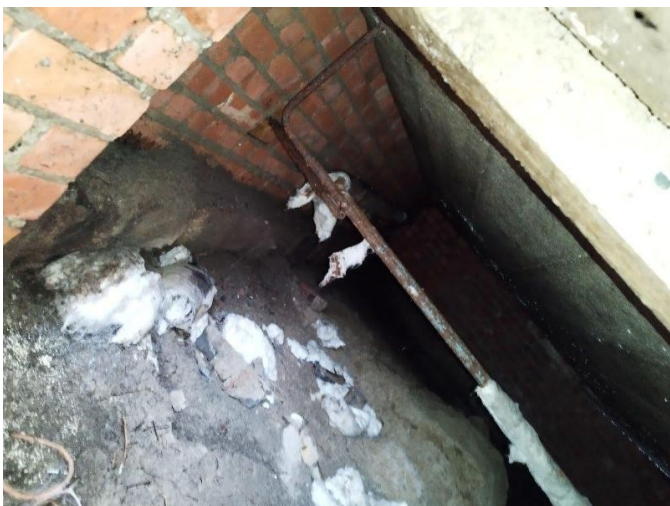
Situeringfoto

**Reden:** Hoogte is lager dan 1,5m

**Uitleg van de asbestdeskundige:** De kruipkelder is zichtbaar maar heeft een te geringe hoogte om grondig te inspecteren. Er zijn resten van leidingisolatie vastgesteld van buitenaf.

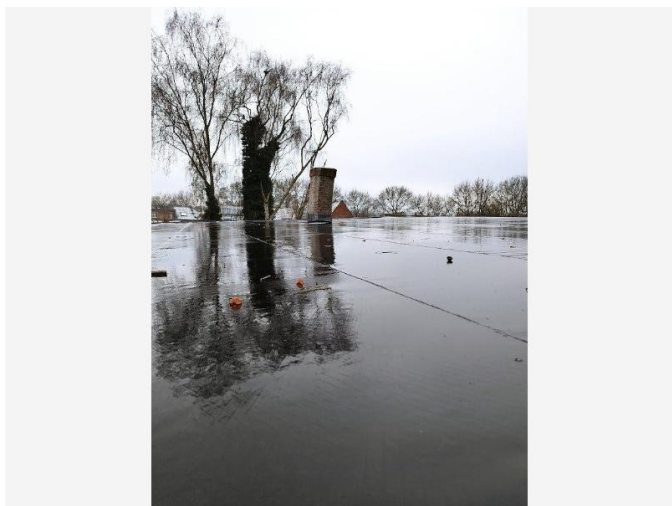
Vrije foto

Plat dak is bedekt met EPDM.

Let wel op bij eventuele renovatie of er nog roofing aanwezig is onder de EPDM. Indien dit het geval is, is het raadzaam om de roofing te onderzoeken op aanwezigheid van asbest.
