# Asbestinventarisatetest

Tremelobaan 188, 3140 Keerbergen

Attestnummer : 20250829-000284.000

Uitgegeven op : 29.08.2025

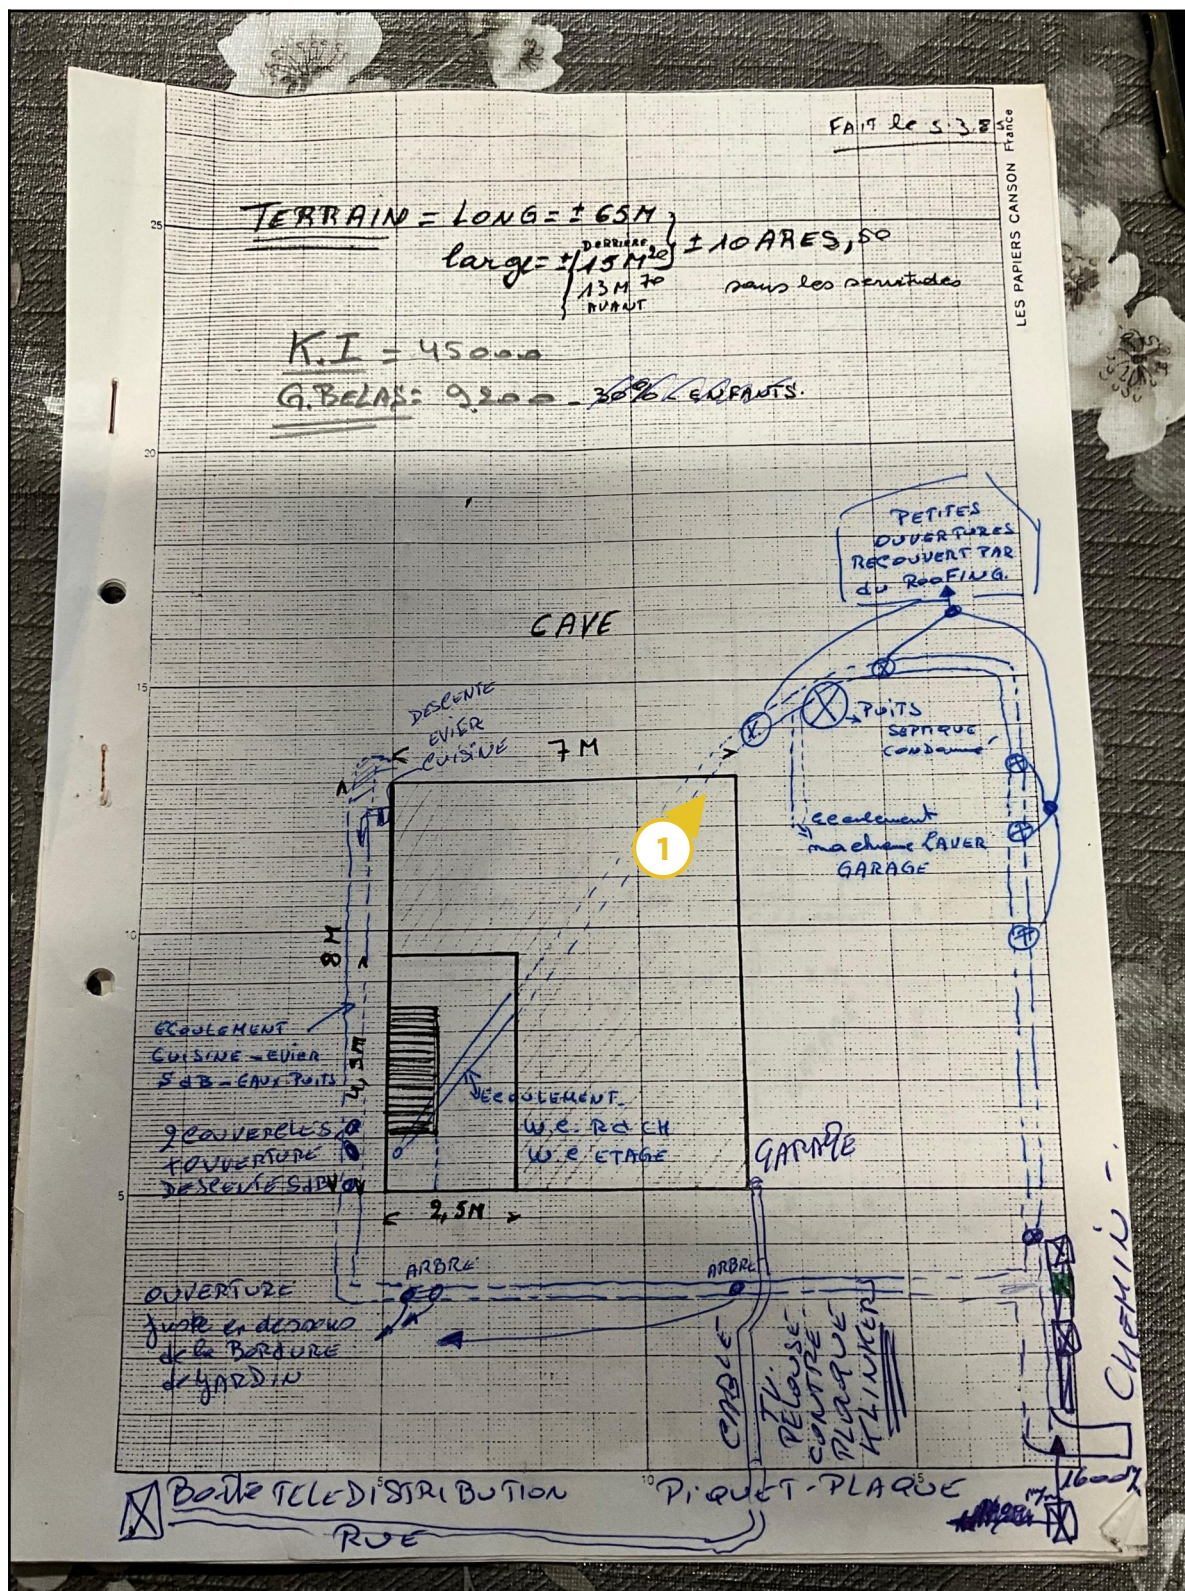
## Plan 1.2: Plan kelder

| 1. Bakeliet toep.(schakelaars-stopcontact.-<br>verdeeldozen-radiatorknoppen. | Asbestmateriaal | Zorgvuldig beheren |

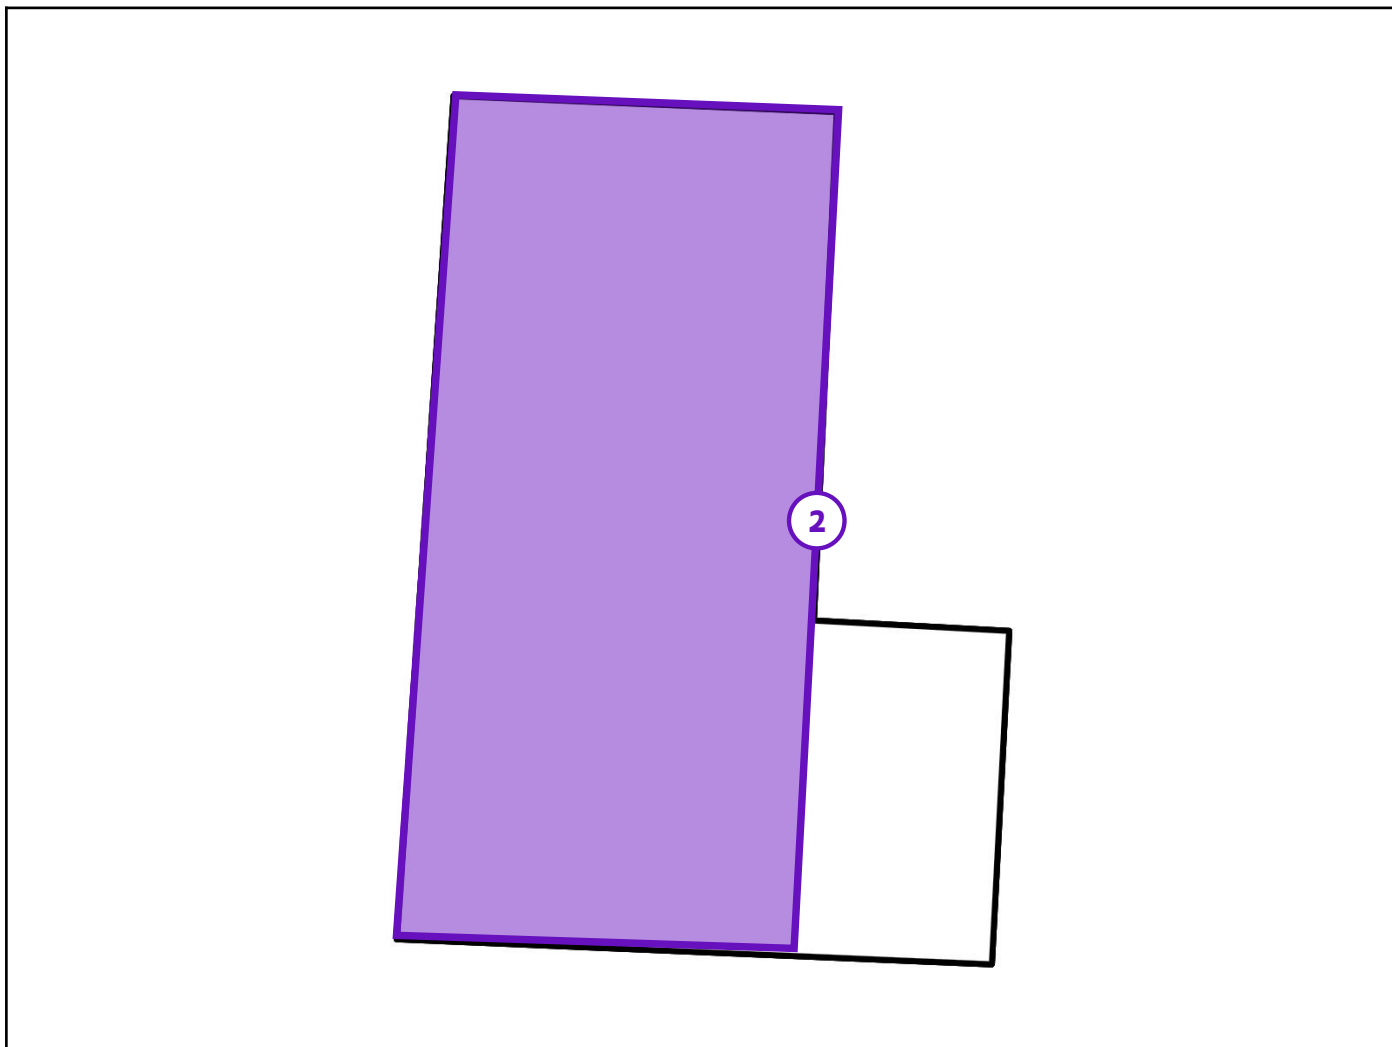
## Plan 1.4: Plan Woning

| Beschrijving | Type | Actie |
|---|---|---|
| 2. Onderdak: niet vast te stellen. | Beperking | - |

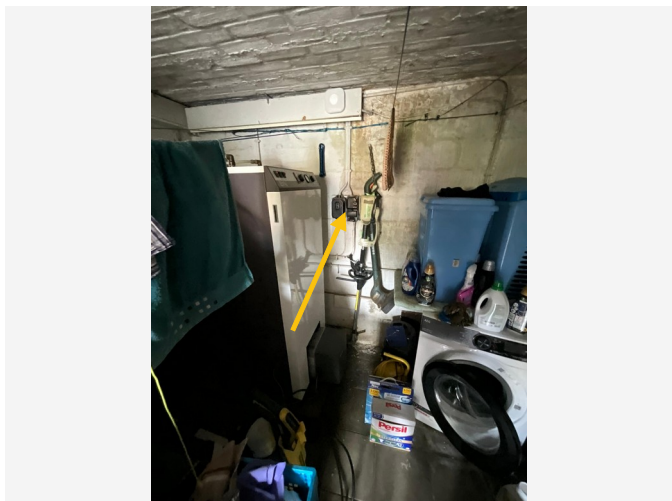
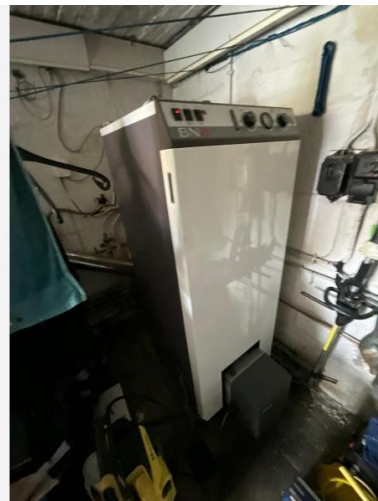
# Fiche 1: Bakeliet toep.(schakelaars-stopcontact.-verdeel dozen-radiator knoppen.

## Conclusie

Het asbestmateriaal valt onder de mijlpaal van 2040.

Zorgvuldig beheren

| Eindbeoordeling materiaalrisico | Laag materiaalrisico en/of verlaagde kans op vezelvrijgave |

| Gebondenheid | Categorie 1: hechtgebonden in oorsprong |
| Asbestsoort (vezeltype) | Crocidoliet aanwezig |
| Asbestconcentratie | Laag (< 50%) |
| Afschermingsgraad van het gehele materiaal | Geheel of deels (ook) vrij aan de binnenlucht |
| Toestand van het materiaal | Onbeschadigd, niet verweerd |

| Opmerking | <p>aantal stuks 2 , de toepassingen zijn aanwezig op verschillende plaatsen in de woning</p> <p>Het is moeilijk te bepalen of de bakeliettoepassingen in de woning ook effectief asbesthoudend zijn (het kan ook gaan om de asbestvrije variant).</p> <p>Er werd geen monster genomen o.w.v. beschadiging aan een elektrisch gerelateerde toepassing, extra controle bij verwijdering van het verdacht materiaal.</p> |

- Zorg voor een veilig beheer. Vermijd het beschadigen van het asbestmateriaal. Controleer de toestand jaarlijks op wijzigingen.

- Eenvoudige handelingen: mag via doe-het-zelf of door werknemer(s) met opleidingsattest eenvoudige handelingen  
Schakelaars, stopcontacten en andere gelijkaardige toepassingen kunnen eenvoudig losgeschroefd worden --> EH doe-het-zelf. Afgesloten of verzegelde kast --> EH opgeleid techniker personeel 8u basisopleiding asbest.

standaard dragen van de nodige wegwerp beschermingsmiddelen FFP 3 masker , handschoenen en tyvec CAT III type 5-6

Tellerkast : De toepassing dient verwijderd te worden door de netbeheerder, vermoedelijk word dit uitgevoerd wanneer de oude meterkast vervangen word door een digitale meter.

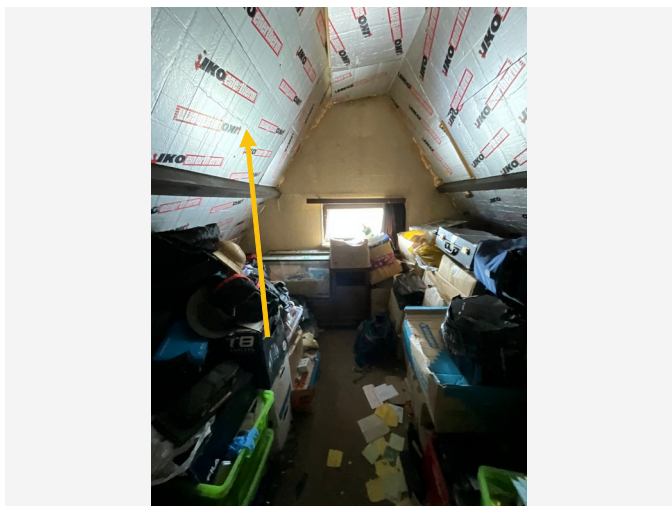
**Reden:** aanwezigheid onderdak kon niet vastgesteld worden

**Uitleg van de asbestdeskundige:** Middellange termijnbeperking

Aanwezigheid onderdak kon niet vastgesteld worden: isolatieplaten aan de binnenkant / niet duidelijk adv opheffen dakpan / geen dakraam aanwezig

Bij werken kan een stelling geplaatst worden om bijkomend te controleren

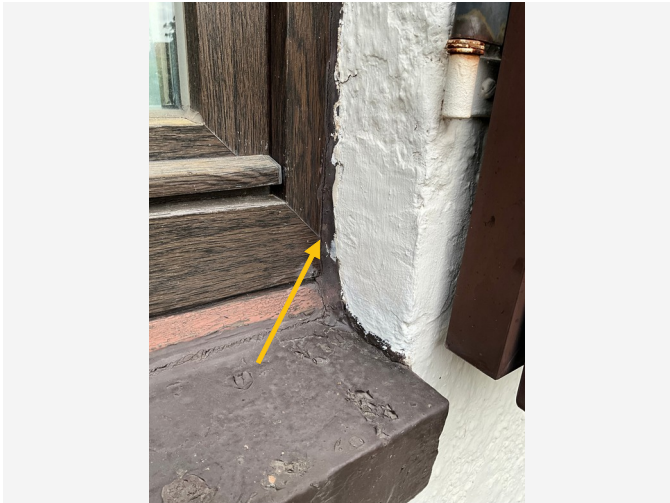
De mastiek werd gecontroleerd en als niet-asbesthoudend beschouwd. (zacht en elastisch)

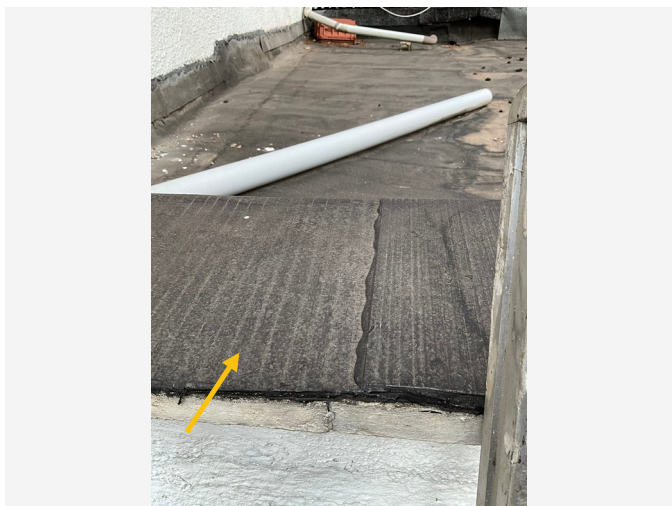
Het plat dak betreft een Epdm deze is niet asbestverdacht. Het is echter niet uitgesloten dat er nog verdachte onderlagen aanwezig zijn.

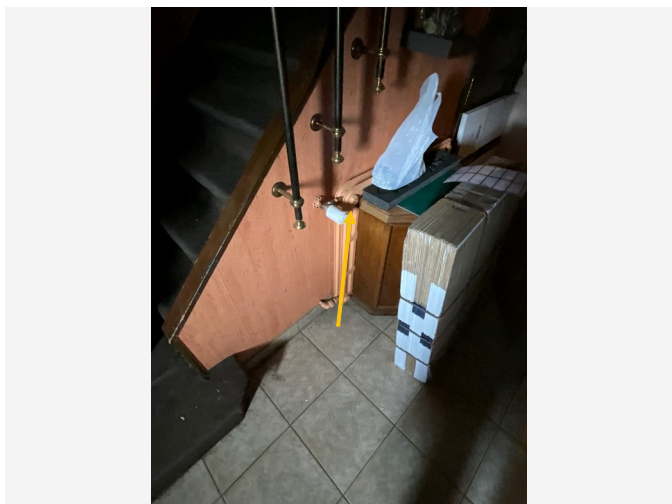
Mogelijks bevinden er zich in de radiatoren asbesthoudende pakkingen of dichtingen tussen de compartimenten of thermostaatknoppen.

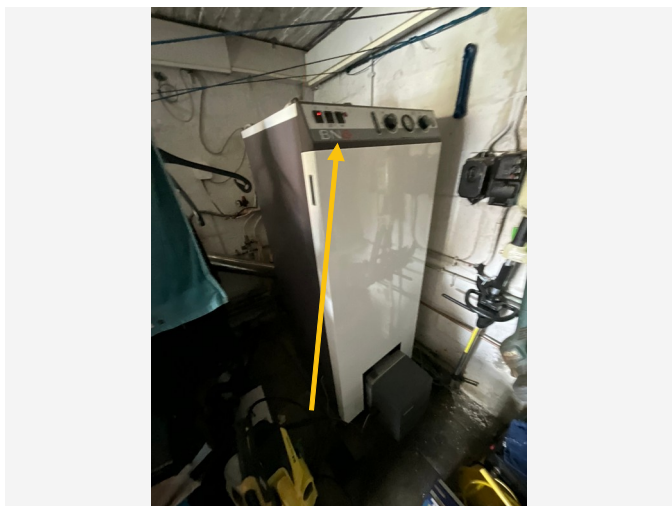
Het exact gebruik van asbesthoudend materiaal is niet gekend . Laat de ketel controleren door een opgeleid techniek (basis 8 u asbest) tijdens het onderhoud

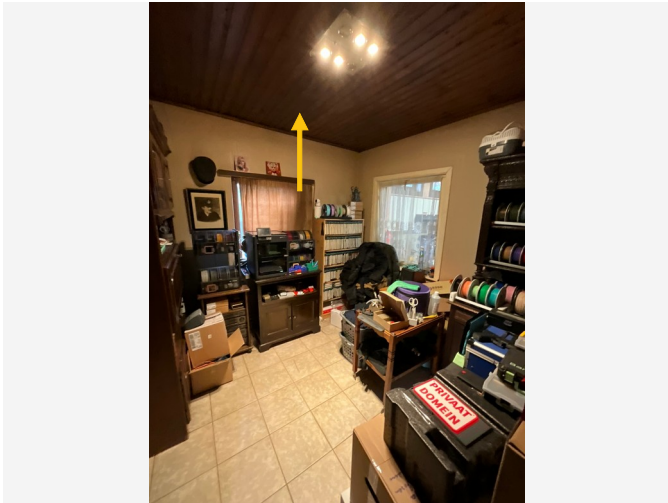
Er zijn plafonds afgewerkt in plaatmateriaal. Het is niet duidelijk of er pleisterwerk of verdacht materiaal aanwezig is achter deze valse plafonds, het is aangewezen om bijkomend onderzoek uit te voeren bij werken.

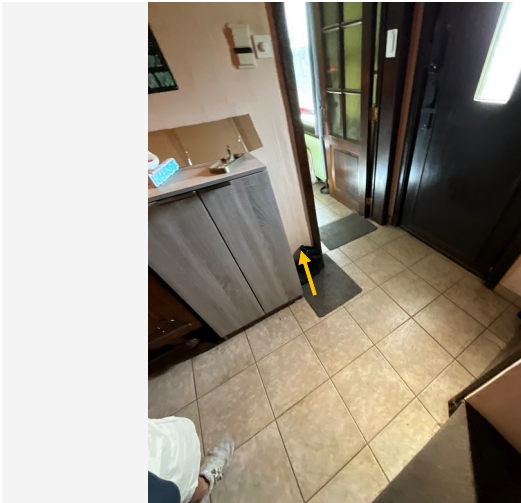
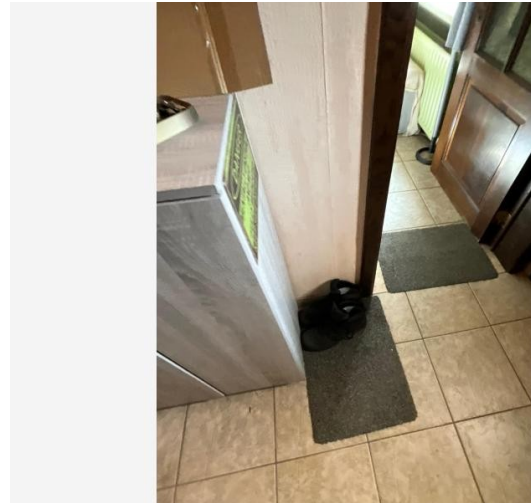
## Fiche 8: Muurpleister

Geen asbest

| # | Type | Referentie | Resultaat |
|---|---|---|---|
| 8.1 | Mengmonster | 1 | Geen asbest |

| Opmerking | <p>Volgens het inspectieprotocol is een monstername van het pleisterwerk verplicht om dit te identificeren als niet-asbesthoudend.</p> <p>Locatie staalnames: individuele ruimte: 1 / natte ruimte:1 / stookplaats: 0 / traphal: 1</p> <p>De vermelde oppervlaktes en volumes betreffen een beredeneerde schatting. Er worden geen rechten verleend aan deze oppervlaktes/volumes. De dikte is een schatting die voorkomt uit de monsterplaatsen en is daarom niet altijd representatief.</p> <p>Er bevinden zich enkele valse wanden. Het is niet duidelijk of er pleisterwerk aanwezig is achter deze valse wanden, het is aangewezen om bijkomend onderzoek uit te voeren bij werken.</p> |
