# Asbestinventarisatetest

Pastoor Dergentstraat 56, 3200 Aarschot

Attestnummer : 20260412-000013.000

Uitgegeven op : 12.04.2026

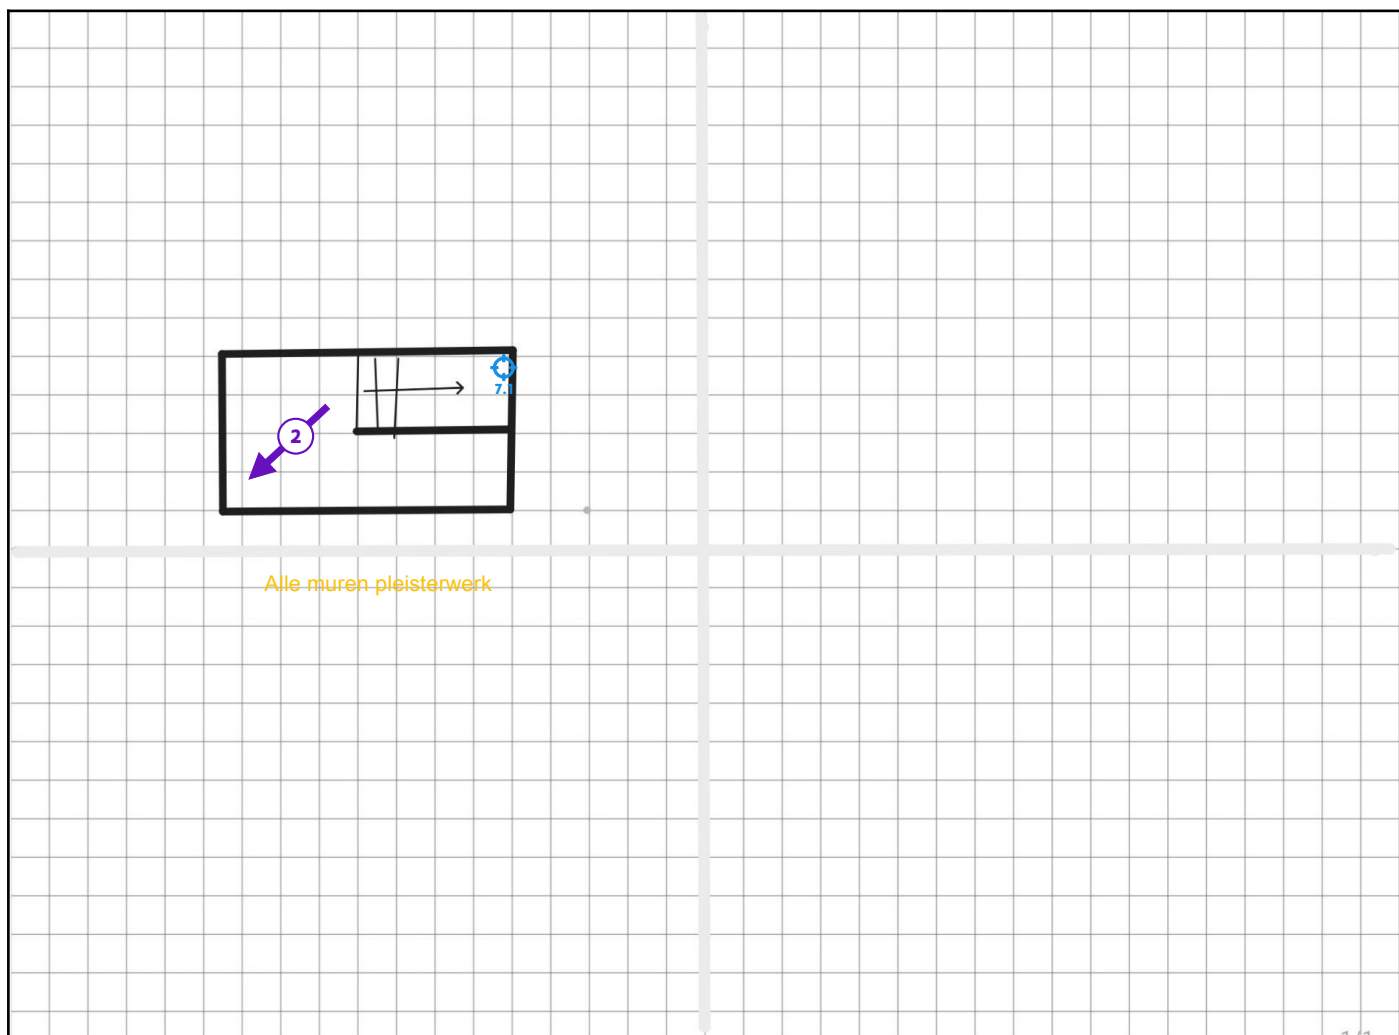
## Plan 1.1: Kelder

Beschrijving	Type	Actie
2. Putdeksel	Beperking	-
7. Pleisterwerk muren	Geen asbest	-
7.1 Code: 1	Mengmonster	-

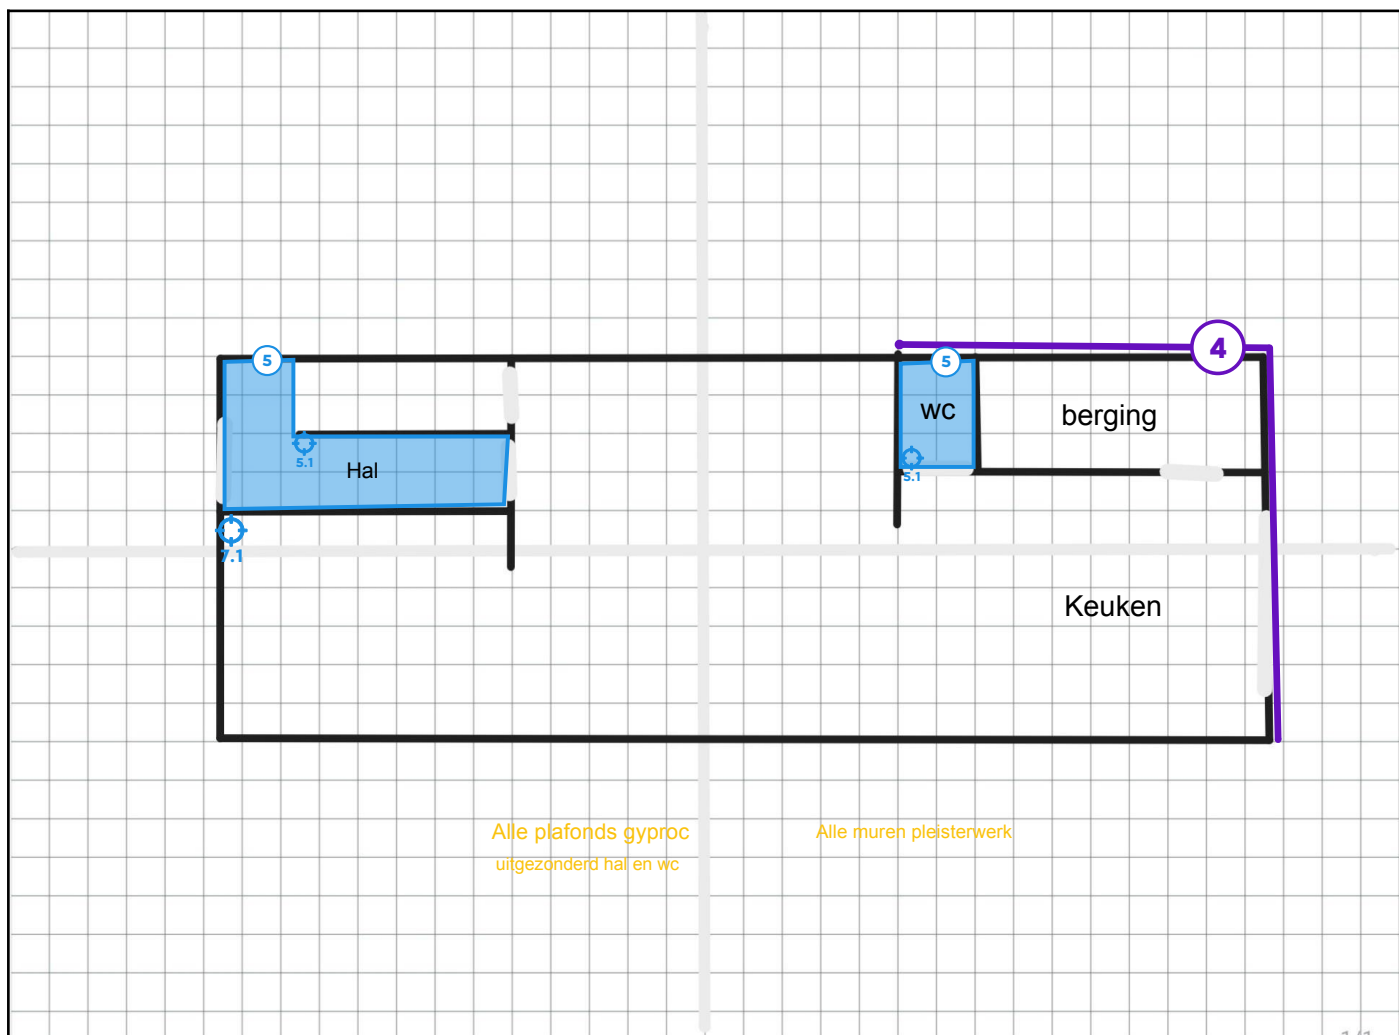
## Plan 1.2: Gelijkvloers

Beschrijving	Type	Actie
4. Materialen en ruimtes achter vaste panelen.	Advies	-
5. Pleisterwerk plafonds	Geen asbest	-
5.1 Code: 2	Mengmonster	-
7. Pleisterwerk muren	Geen asbest	-
7.1 Code: 1	Mengmonster	-

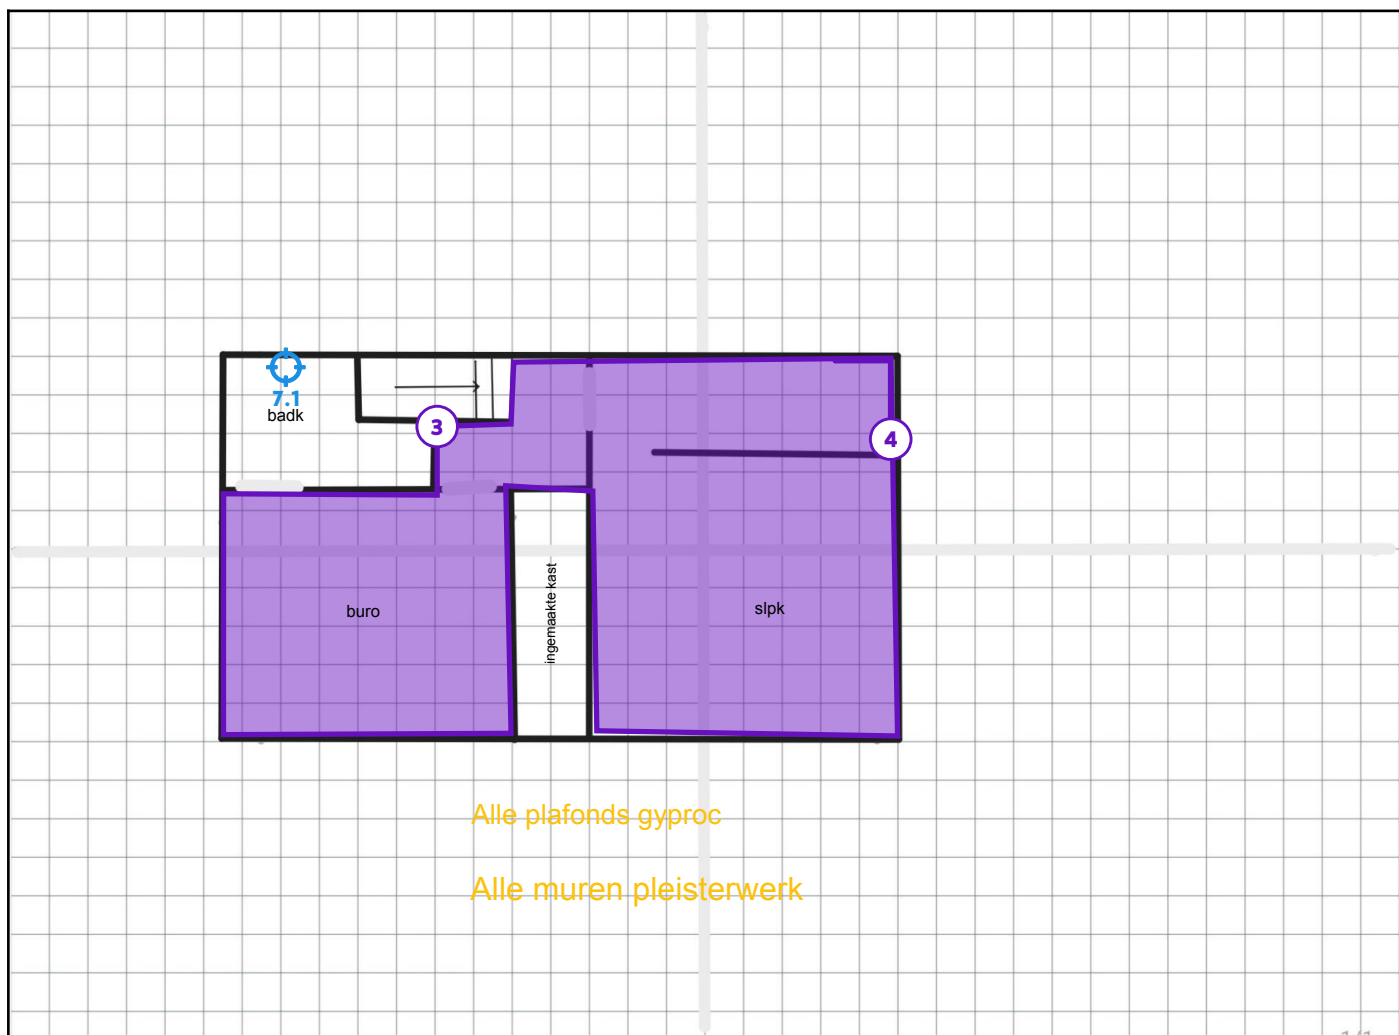
## Plan 1.3: Verdiep

Beschrijving	Type	Actie
3. Click laminaat	Advies	-
4. Materialen en ruimtes achter vaste panelen.	Advies	-
7. Pleisterwerk muren	Geen asbest	-
7.1 Code: 1	Mengmonster	-

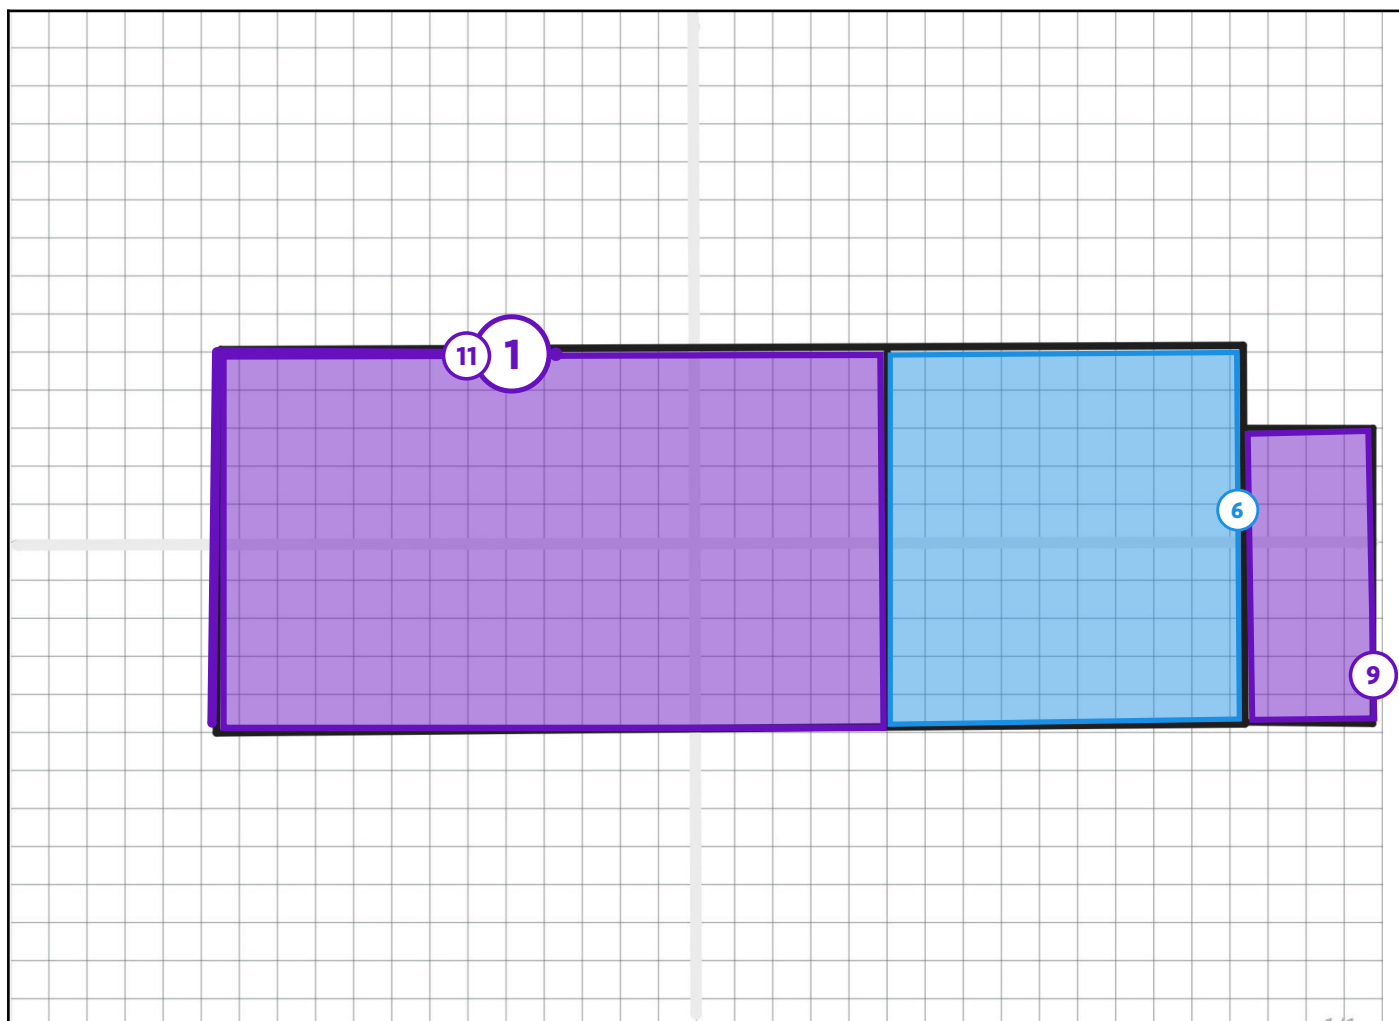
## Plan 1.5: Dakopbouw

Beschrijving	Type	Actie
1. Bakgoten	Beperking	-
6. Roofing	Geen asbest	-
9. Dakbedekking bestaande uit glas	Overige ruimte of materiaal	-
11. Dakbedekking bestaande uit pannen	Overige ruimte of materiaal	-

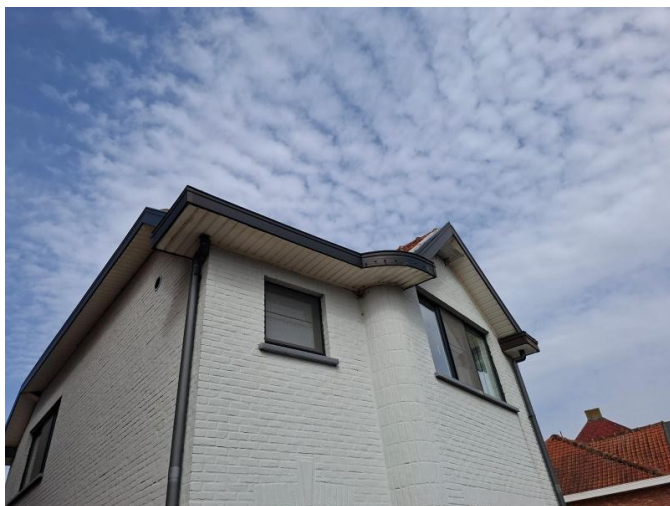
*Situeringfoto*

### Tijdelijke beperking

**Reden:** Het te onderzoeken materiaal situeert zich hoger dan 3,50 m te rekenen vanaf een veilige ondergrond

**Uitleg van de asbestdeskundige:** Bakgoten niet waarneembaar en of vast te stellen binnen dit standaard onderzoek vanwege de hoogte

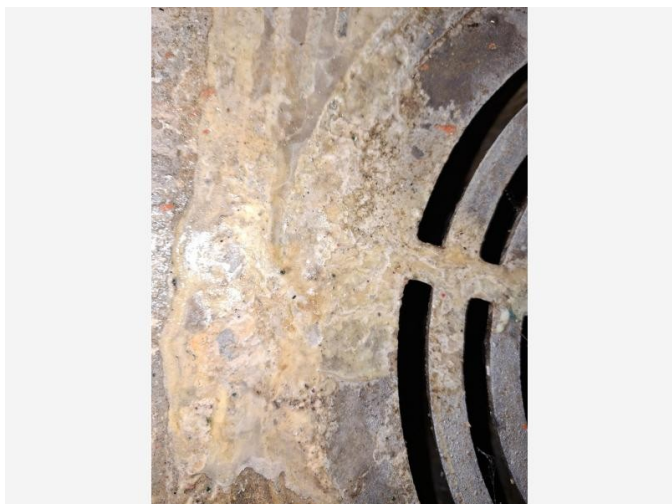
*Situeringfoto*

#### Tijdelijke beperking

**Reden:** Deksel kan niet geopend worden

**Uitleg van de asbestdeskundige:** Het putdeksel kan niet (op een eenvoudige) manier geopend worden. Er bevinden zich mogelijk asbesthoudende buizen in de controleput. Bij werken, laat dit onderzoeken.

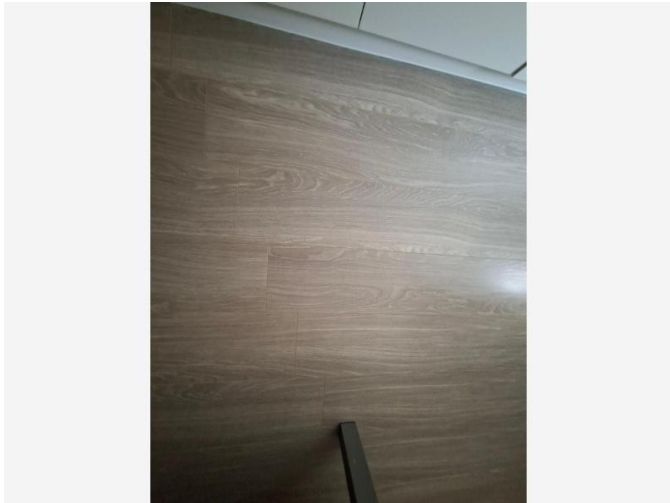
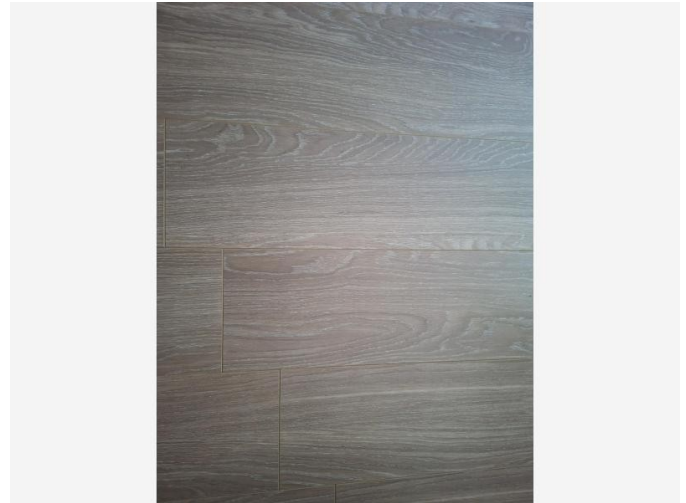
### Informatie over een niet-asbestverdacht materiaal

Click laminaat wordt niet als asbestverdacht beschouwd. Eventueel onderliggende vloerzeilen vallen buiten dit standaard onderzoek. Wanneer bij renovatie of afbraakwerken de aanwezigheid van eventueel asbestverdachte materialen uitgesloten moet worden kan dit met een aanvullend onderzoek.

<b>Basis voor advies</b>	De asbestdeskundige beoordeelt het materiaal als niet-asbestverdacht.
--------------------------	---

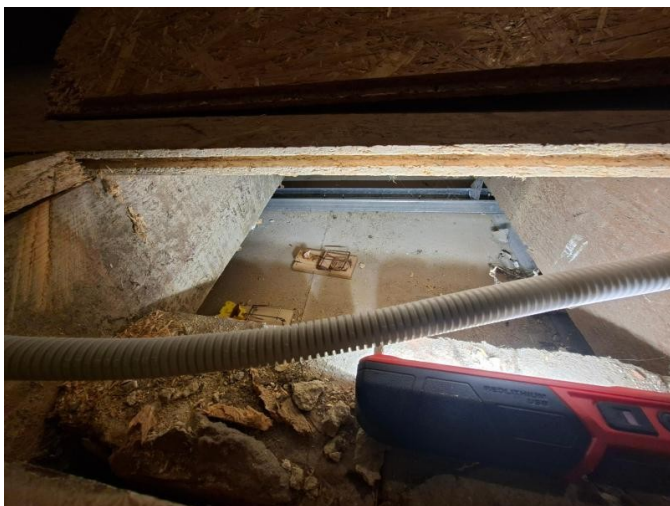
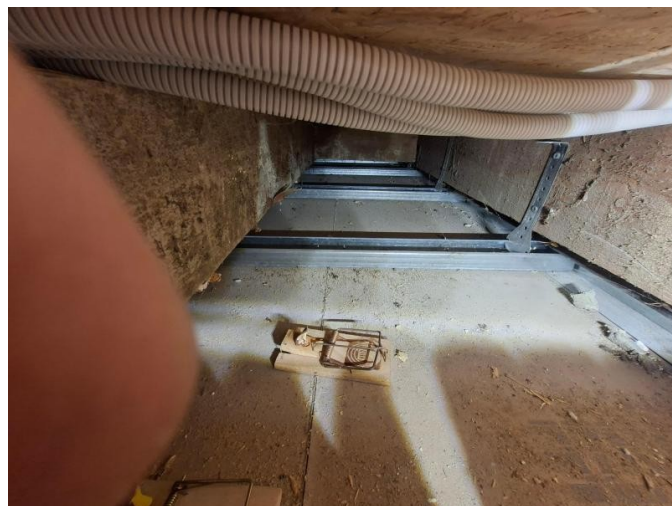
### Informatie over een materiaal dat de asbestdeskundige niet kan waarnemen of vaststellen

De ruimtes en materialen achter plafonds of muren afgewerkt met niet-asbestverdachte materialen vallen buiten dit standaard onderzoek. Wanneer bij renovatie of afbraakwerken de aanwezigheid van eventueel asbestverdachte materialen uitgesloten moet worden kan dit met een aanvullend onderzoek.

Basis voor advies	Beoordeling op basis van expertise met een vaststelling door de asbestdeskundige.
Primaire drager	Wanden en plafonds

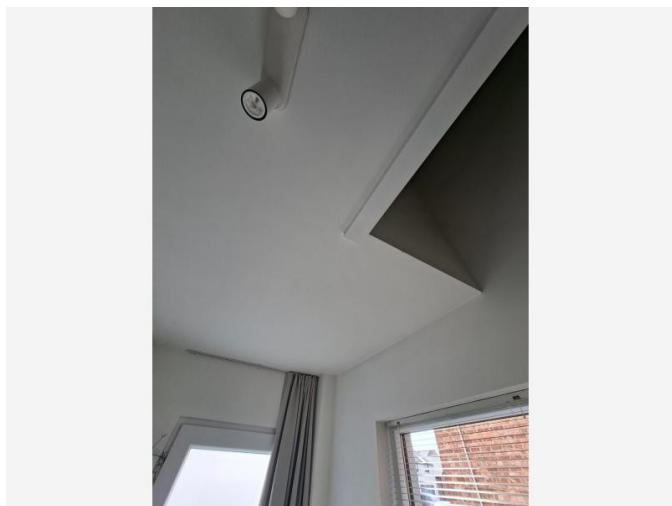
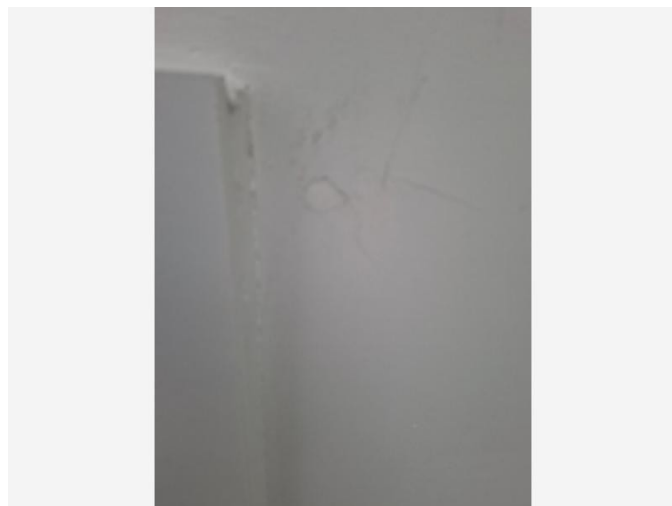
## Fiche 5: Pleisterwerk plafonds

### Conclusie

Geen asbest

#	Type	Referentie	Resultaat
5.1	Mengmonster	2	Geen asbest

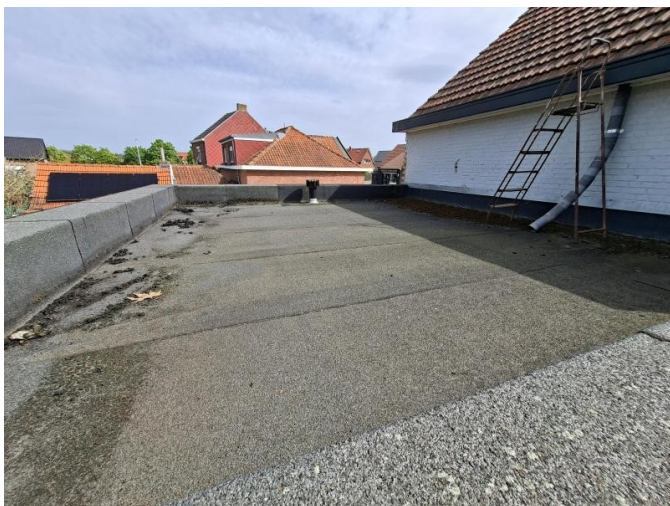
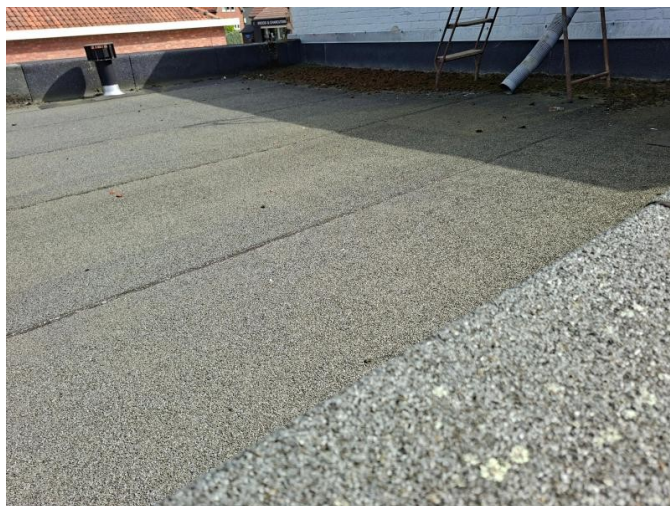
## Fiche 6: Roofing

## Conclusie

Geen asbest

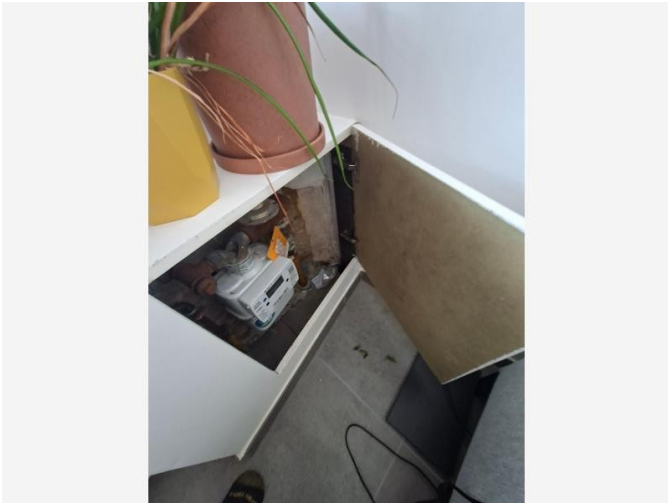
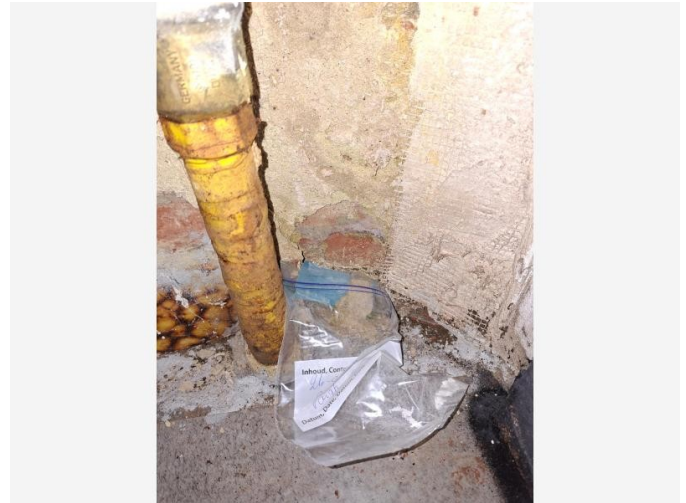
# Fiche 7: Pleisterwerk muren

## Conclusie

Geen asbest

#	Type	Referentie	Resultaat
7.1	Mengmonster	1	Geen asbest

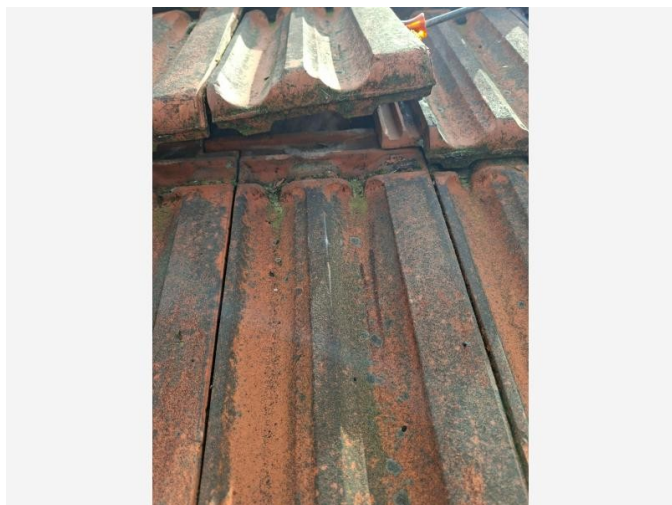
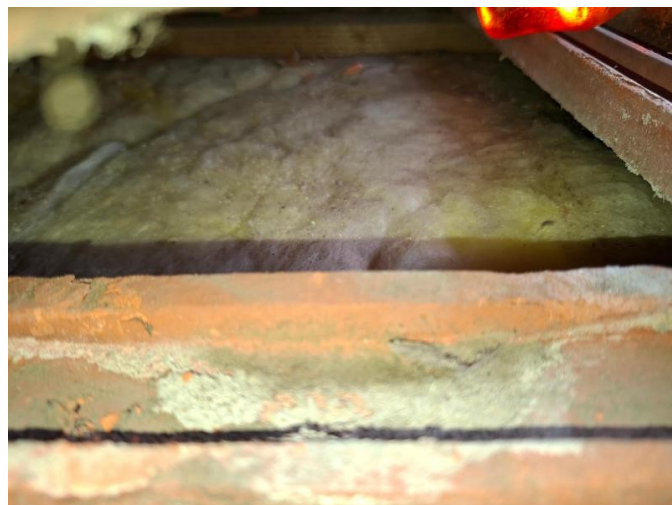
### Fiche 13: Onderdak

Beschrijving	Notitie	Terug te vinden op plannen
Fiche 13: Onderdak	<p>Er werd geen asbestverdacht onderdak waargenomen zonder asbestverdachte en/of andere materialen te demonteren, beschadigen of los te wrikken, waardoor schade kan ontstaan . Wanneer bij afbraak of werkzaamheden het al dan niet bevatten van asbest uitgesloten moet worden kan dit met een aanvullend onderzoek.</p> <p>Ook bij het optillen van een pan kon geen onderdak vastgesteld worden.</p>	-
