Asbestinventarisatetest

Sint-Laurentiuslaan 64, 9041 Gent

Attestnummer : 20260609-000220.000

Asbestveilig (maar niet asbestvrij)

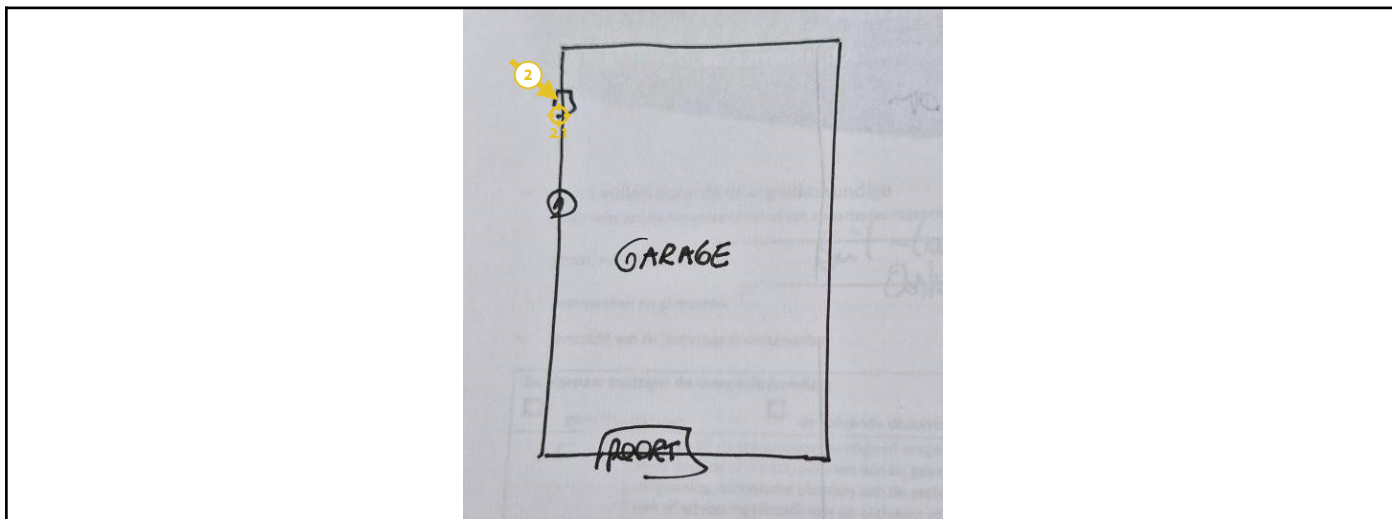
Plan 2.2: garage kopie

Beschrijving	Type	Actie
2. Vensterbank (raam garage)	Asbestmateriaal	Zorgvuldig beheren
2.1 Code: MM3	Puntmonster	-

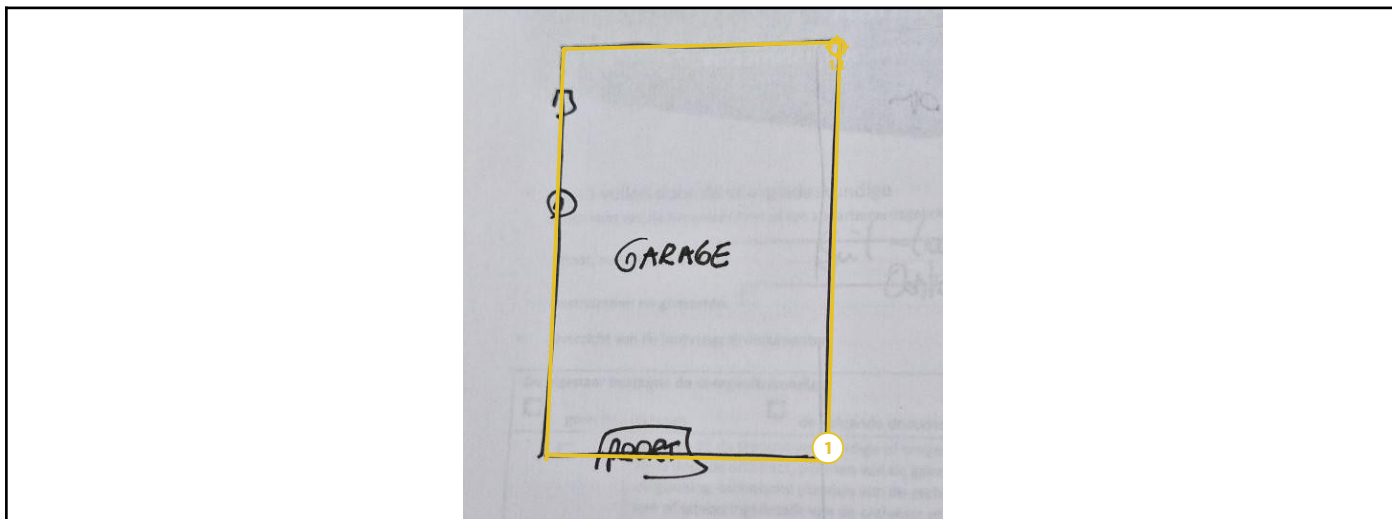
Plan 2.3: garage kopie kopie

Beschrijving	Type	Actie
1. boordsteen (garage)	Asbestmateriaal	Zorgvuldig beheren
1.1 Code: MM4	Puntmonster	-

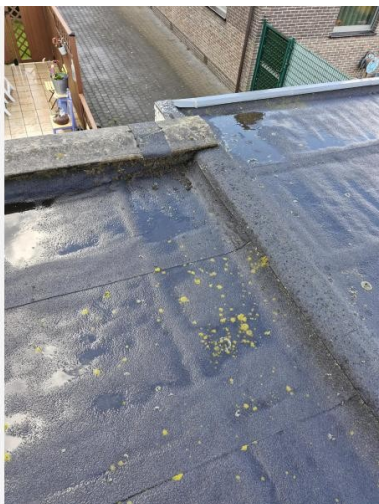
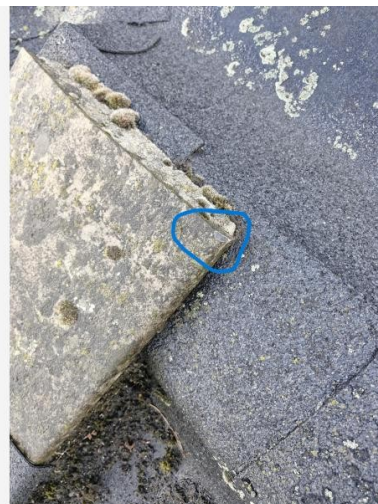
Het asbestmateriaal valt onder de mijlpaal van 2040.

Eindbeoordeling materiaalrisico	Laag materiaalrisico en/of verlaagde kans op vezelvrijgave
---------------------------------	--

Gebondenheid	Categorie 1: hechtgebonden in oorsprong
Asbestsoort (vezeltype)	Alleen chrysotiel aanwezig
Asbestconcentratie	Laag (< 50%)
Afschermingsgraad van het gehele materiaal	Geheel of deels vrij aan de buitenlucht, maar geen contact met binnenlucht
Toestand van het materiaal	Licht beschadigd, licht verweerd. Intacte calciumsilicaatplaat of materiaal met categorie 3-gebondenheid

#	Type	Referentie	Resultaat
1.1	Puntmonster	MM4	Chrysotiel

Beschrijving	boordsteen (garage)
Omgeving	Buiten
Primaire drager	Plat dak
Asbestmateriaal	Plaat, paneel, tablet - Type Massal
Bindmiddel van asbestmateriaal	Cement
Gebondenheid op basis van bindmiddel	Hecht
Hoeveelheid (oppervlakte - dikte - aantal)	• 6,06 m ² - 4,00 cm - 1 stuk
Totaal volume	0,242 m ³
Eenvoudig bereikbaar	Ja
Bevestigingswijze	<ul style="list-style-type: none">• Geklemd• Verlijmd, ingegoten, versmeerd
Identificatiemethode	Een monstername door de asbestdeskundige met laboanalyse door een asbestlabo.
Destructieve handeling voor identificatie	Nee

- Zorg voor een veilig beheer. Vermijd het beschadigen van het asbestmateriaal. Controleer de toestand jaarlijks op wijzigingen.

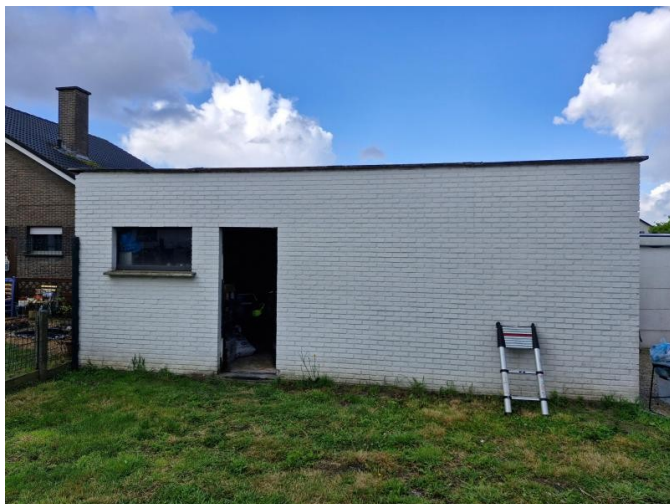
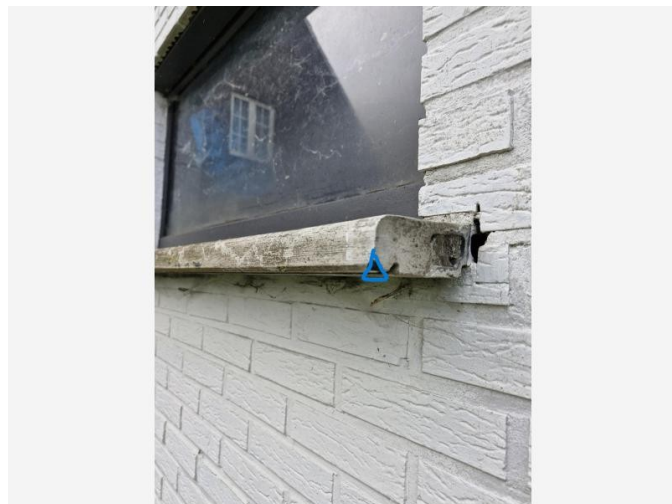
Het asbestmateriaal valt onder de mijlpaal van 2040.

Eindbeoordeling materiaalrisico	Laag materiaalrisico en/of verlaagde kans op vezelvrijgave
---------------------------------	--

Gebondenheid	Categorie 1: hechtgebonden in oorsprong
Asbestsoort (vezeltype)	Alleen chrysotiel aanwezig
Asbestconcentratie	Laag (< 50%)
Afschermingsgraad van het gehele materiaal	Geheel of deels vrij aan de buitenlucht, maar geen contact met binnenlucht
Toestand van het materiaal	Licht beschadigd, licht verweerd. Intacte calciumsilicaatplaat of materiaal met categorie 3-gebondenheid

#	Type	Referentie	Resultaat
2.1	Puntmonster	MM3	Chrysotiel

Beschrijving	Vensterbank (raam garage)
Omgeving	Buiten
Primaire drager	Wandopening verticaal (raam, deur, ...)
Asbestmateriaal	Plaat, paneel, tablet - Type Massal
Bindmiddel van asbestmateriaal	Cement
Gebondenheid op basis van bindmiddel	Hecht
Hoeveelheid (oppervlakte - dikte - aantal)	<ul style="list-style-type: none">• 0,34 m² - 3,00 cm - 1 stuk
Totaal volume	0,01 m ³
Eenvoudig bereikbaar	Ja
Bevestigingswijze	<ul style="list-style-type: none">• Geklemd
Identificatiemethode	Een monstername door de asbestdeskundige met laboanalyse door een asbestlabo.
Destructieve handeling voor identificatie	Nee

- Zorg voor een veilig beheer. Vermijd het beschadigen van het asbestmateriaal. Controleer de toestand jaarlijks op wijzigingen.

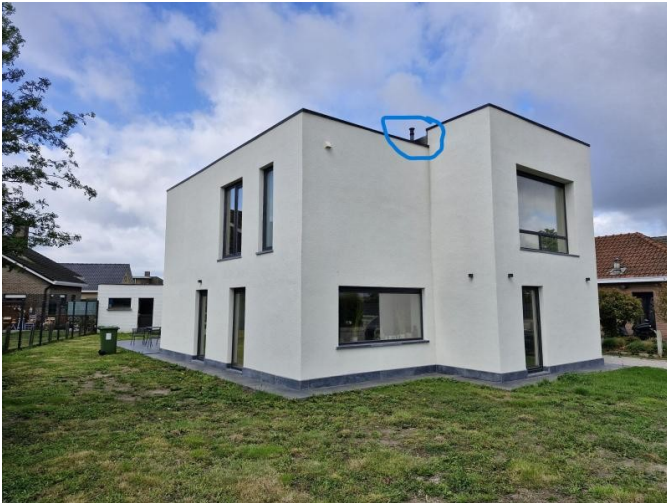
Situeringfoto

Permanente beperking

Reden: Het te onderzoeken materiaal situeert zich hoger dan 3,50 m te rekenen vanaf een veilige ondergrond

Uitleg van de asbestdeskundige: Onmogelijk om de rookgaskanalen te zien, enkel door destructief werk kan dit bezichtigd worden.

De rookgaskanalen kunnen asbesthoudend zijn.

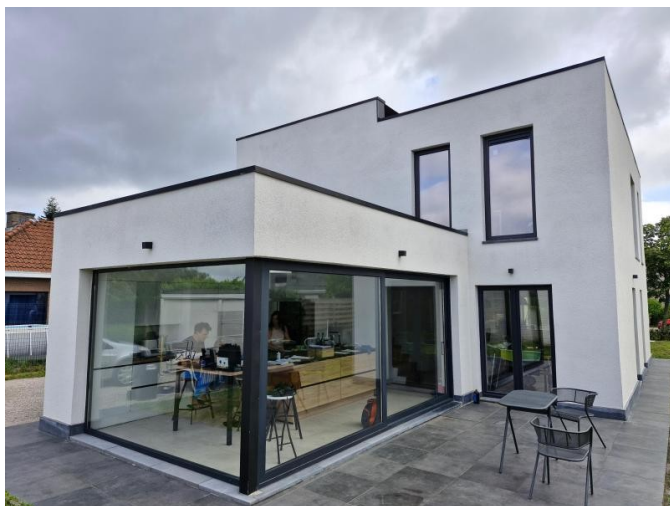
Situeringfoto

Uitgesloten van inspectie

Bouwjaar: 2019

Constructies gebouwd vanaf 2001 moeten niet onderzocht worden

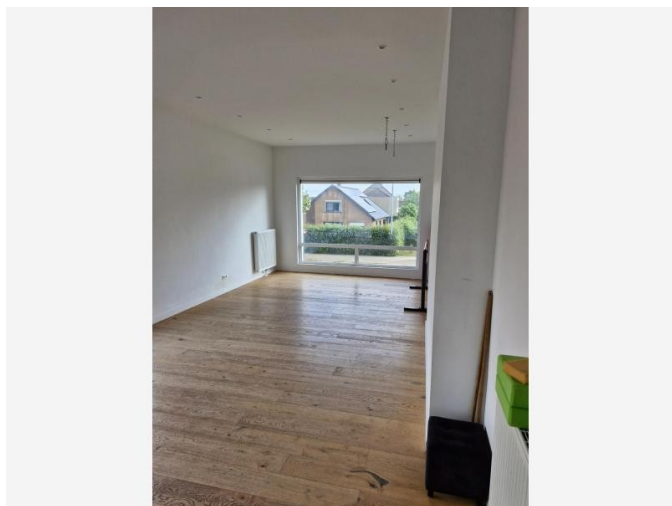
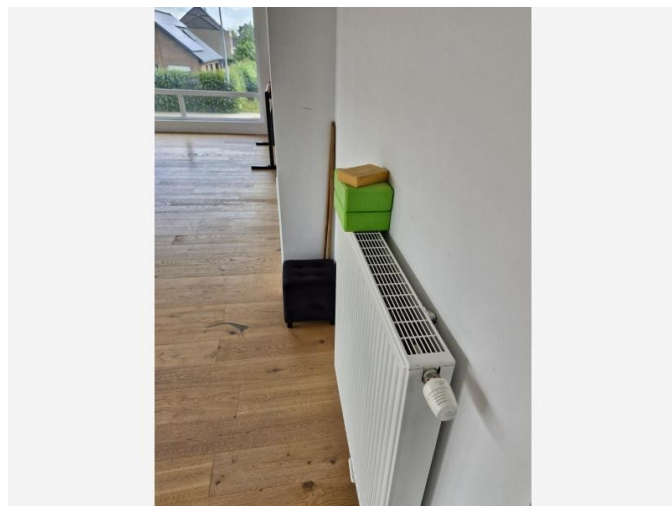
De valse muren zijn gyproc muren.

De asbestdeskundige beoordeelt het materiaal als niet-asbestverdacht.

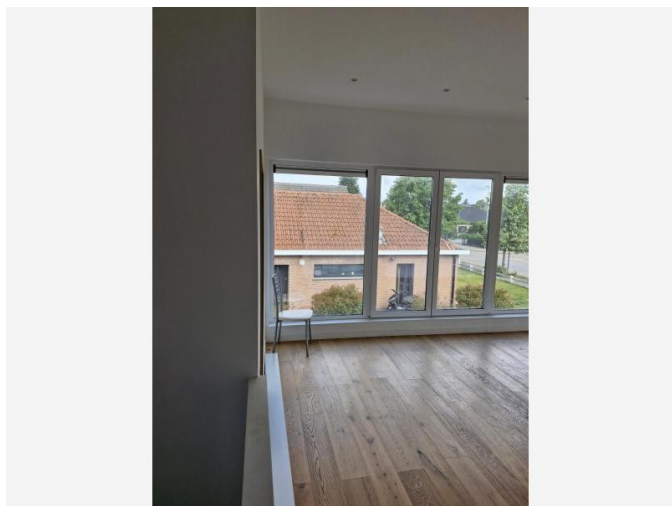
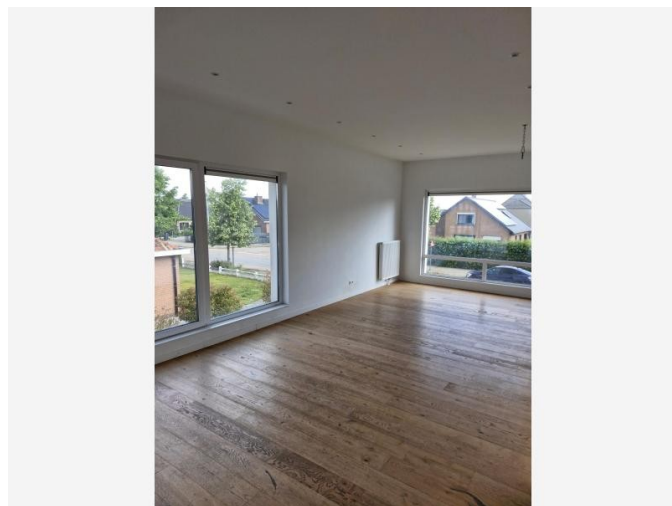
De valse plafonds zijn gyprocplafonds.

Basis voor advies	De asbestdeskundige beoordeelt het materiaal als niet-asbestverdacht.
--------------------------	---

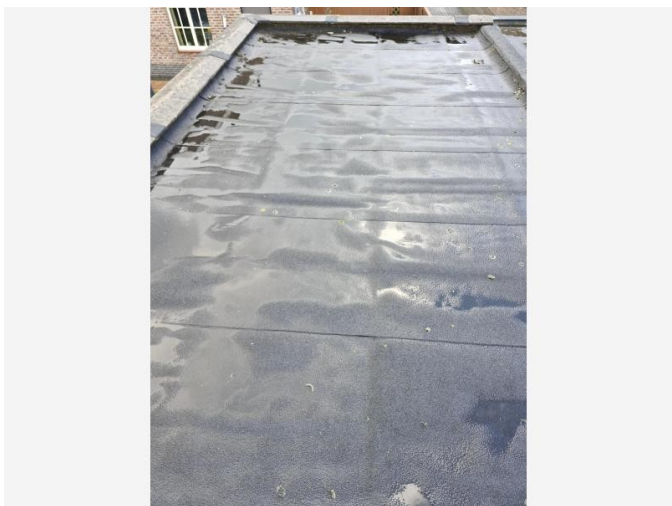
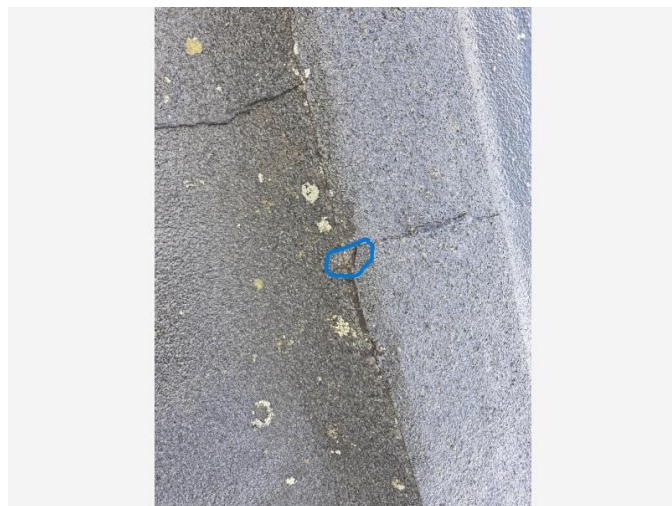
Fiche 7: Roofing (platte dak)

Geen asbest

#	Type	Referentie	Resultaat
7.1	Puntmonster	MM2	Geen asbest

Beschrijving	Roofing (platte dak)
Omgeving	Buiten
Primaire drager	Plat dak
Bindmiddel van materiaal	Bitumen (roofing, teer, asfalt)
Gebondenheid op basis van bindmiddel	Hecht
Hoeveelheid (oppervlakte - aantal)	• 28,00 m ² - 1 stuk
Totale oppervlakte	28,00 m ²
Identificatiemethode	Een monstername door de asbestdeskundige met laboanalyse door een asbestlabo.
Destructieve handeling voor identificatie	Nee
Opmerking	Enkel de toplaag werd bemonsterd. Indien er nog roofinglagen onderliggend zijn, kunnen deze asbesthoudend zijn.

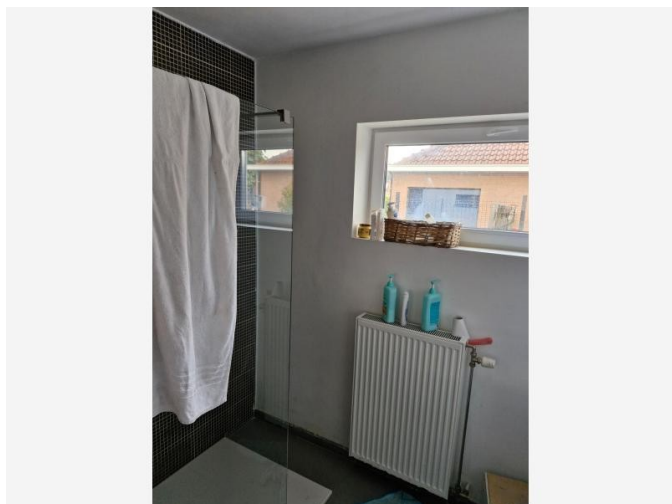
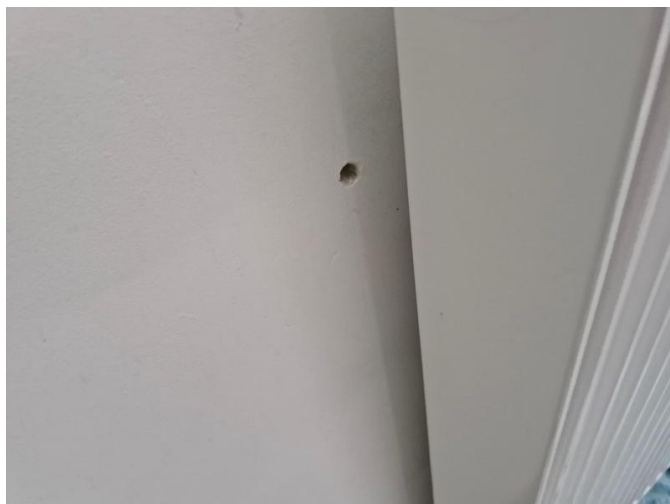
Fiche 8: PW (muren)

Geen asbest

#	Type	Referentie	Resultaat
8.1	Mengmonster	MM1	Geen asbest

Beschrijving	PW (muren)
Omgeving	Binnen
Primaire drager	Binnenwand
Bindmiddel van materiaal	Gips - kalk
Gebondenheid op basis van bindmiddel	Niet-hechtgebonden
Hoeveelheid (oppervlakte - dikte - aantal)	• 102,08 m ² - 0,20 cm - 1 stuk
Totaal volume	0,204 m ³
Identificatiemethode	Een monstername door de asbestdeskundige met laboanalyse door een asbestlabo.
Destructieve handeling voor identificatie	Nee
