# Asbestinventarisatetest

Aalbeeksestraat 97, 8510 Kortrijk

Attestnummer : 20241001-000065.000

Uitgegeven op : 01.10.2024

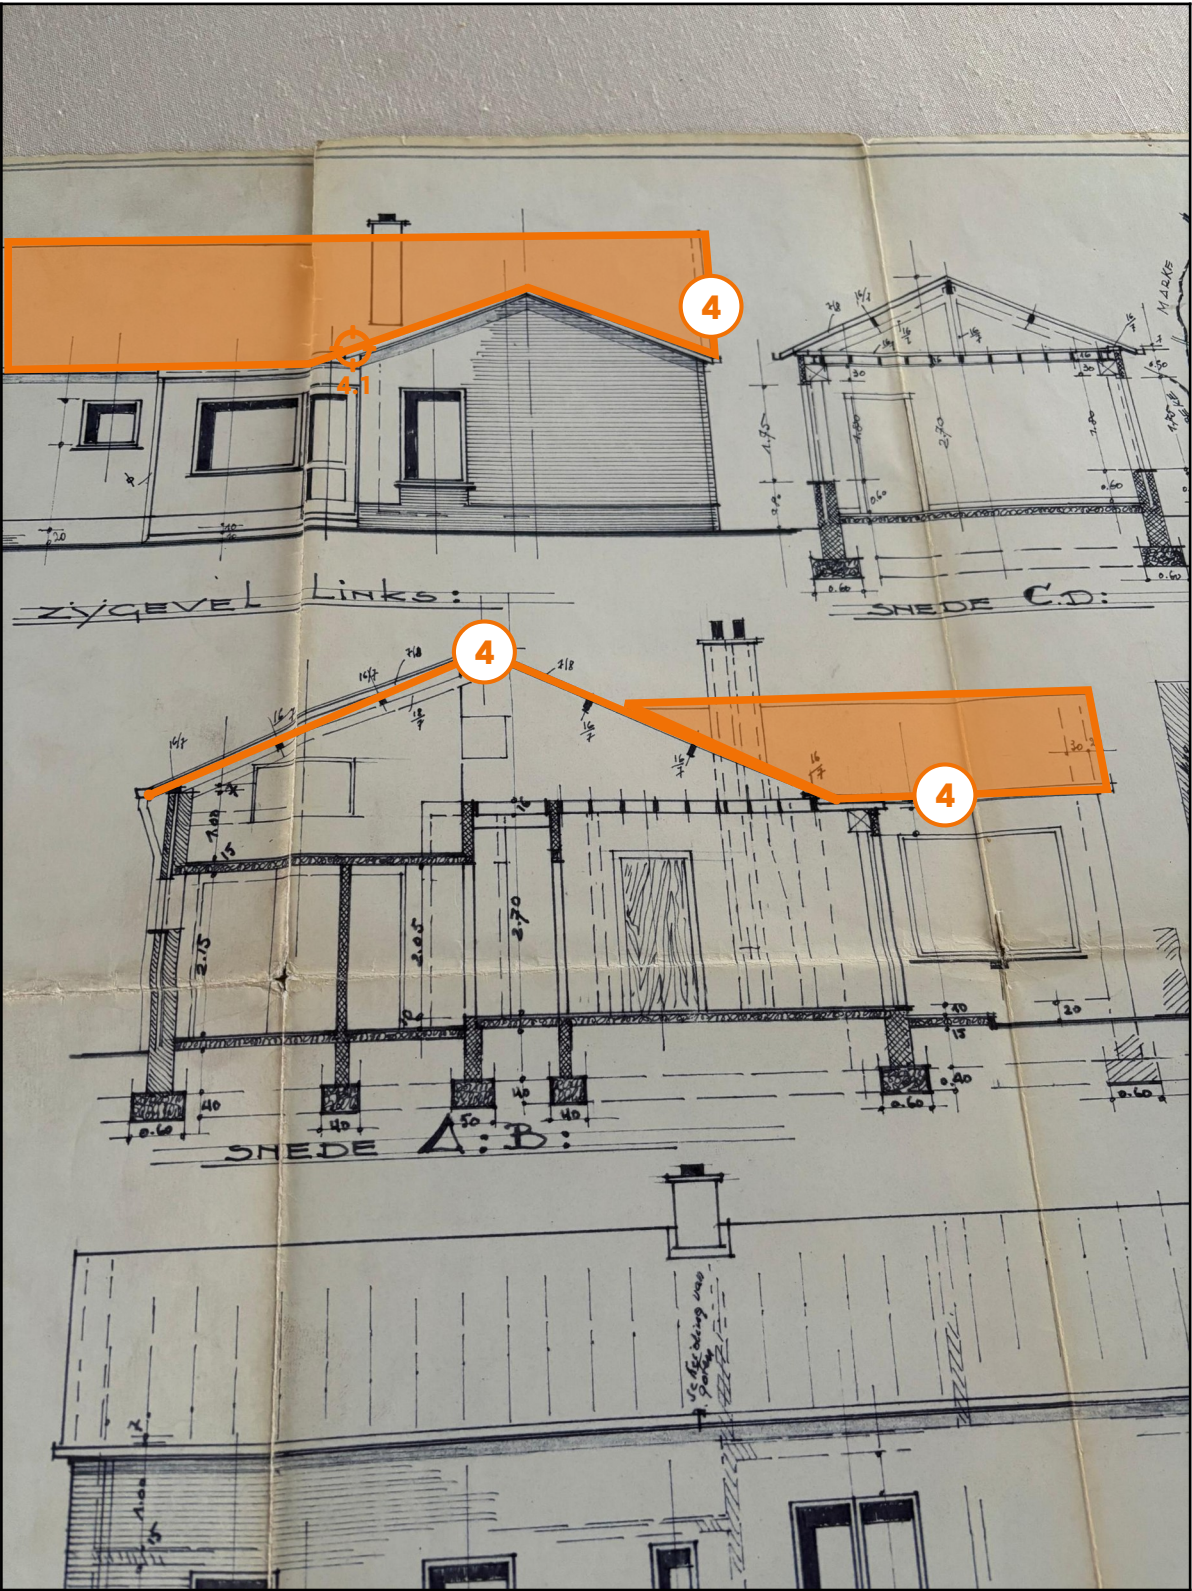
# Plan 1.2: Doorsnede - aanduiding onderdak

| 4. Onderdakplaten woonhuis | Asbestmateriaal | Maatregelen nemen |

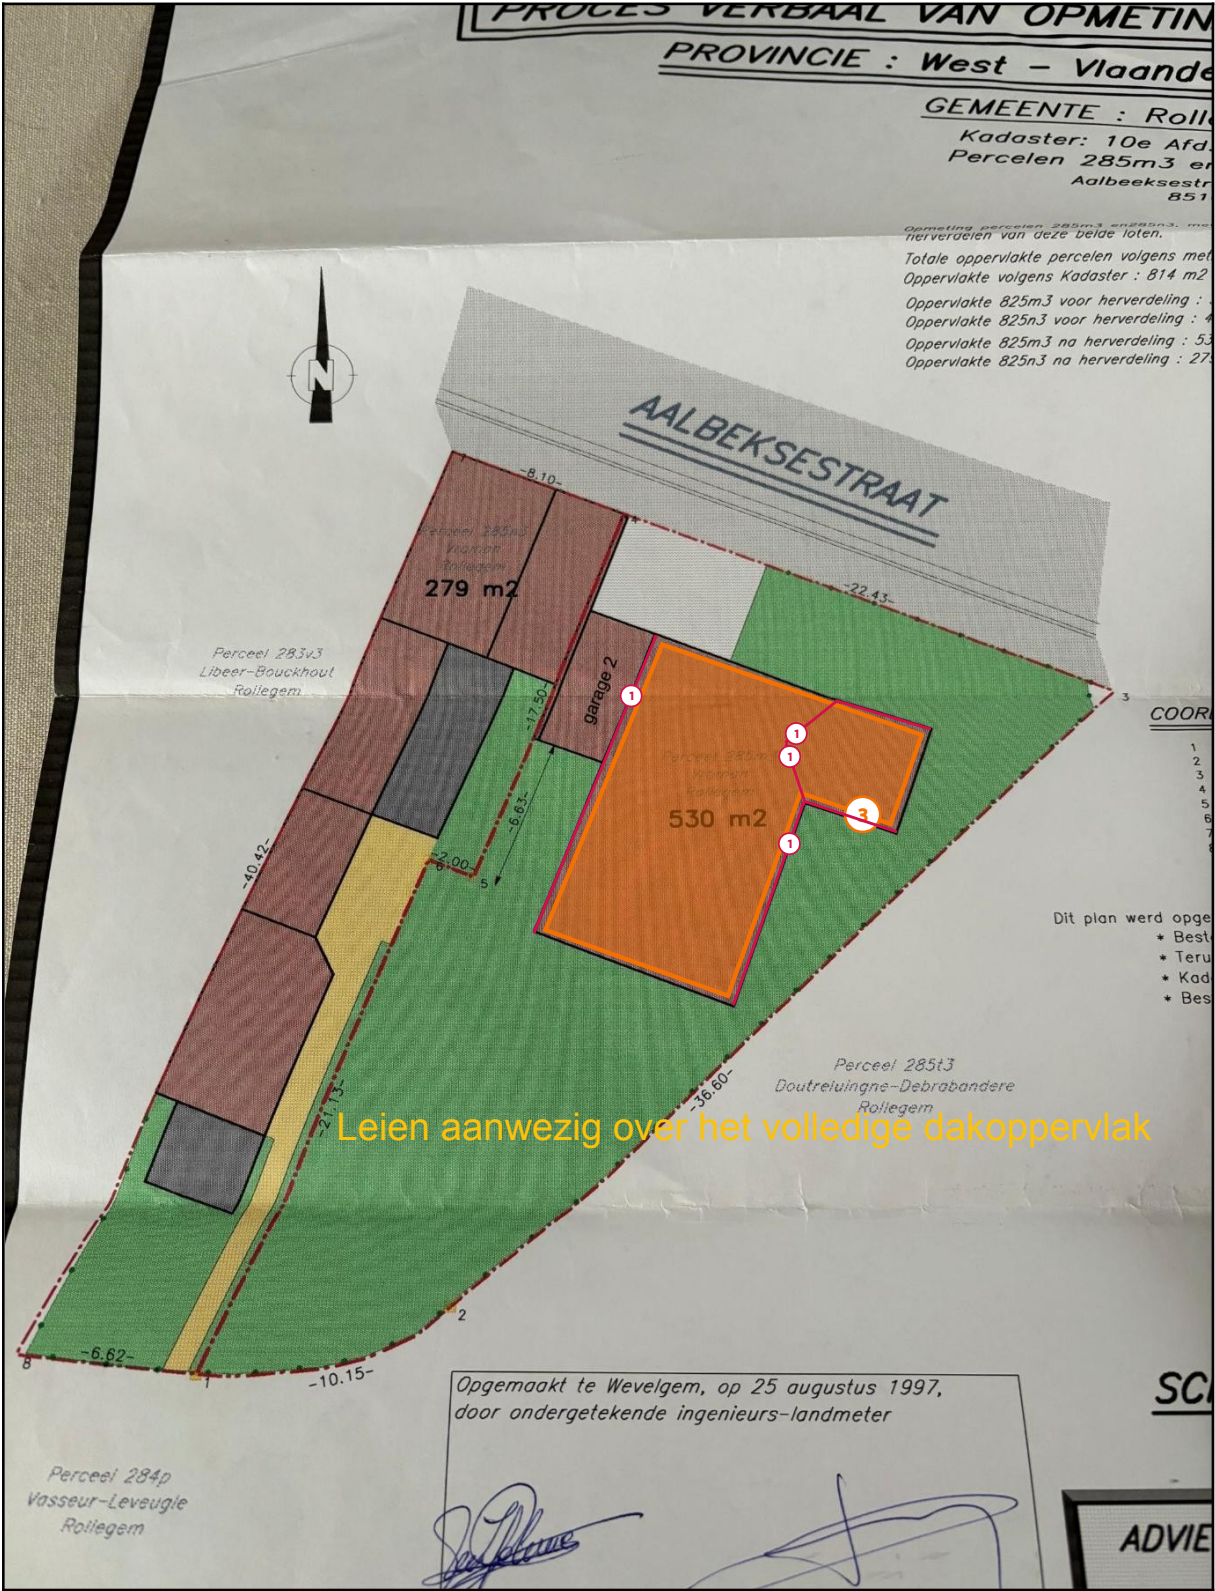
Plan 1.4: Bovenaanzicht woning - leien

| 1. Mossen/ slib in de dakgoten | Asbestmateriaal | Dringend verwijderen |
| 3. Leien dak | Asbestmateriaal | Verwijderen |

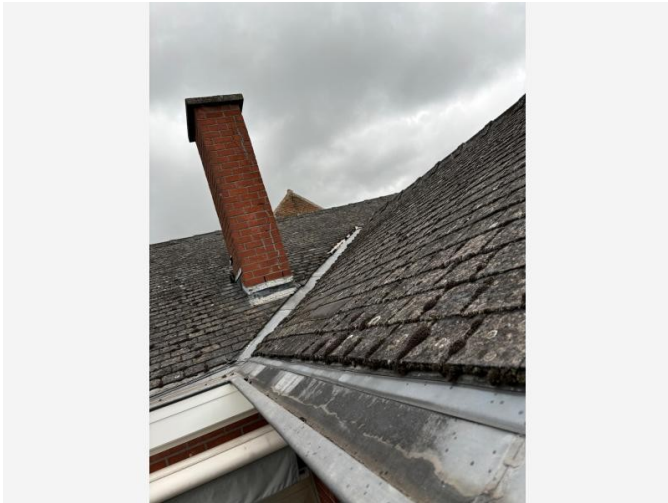
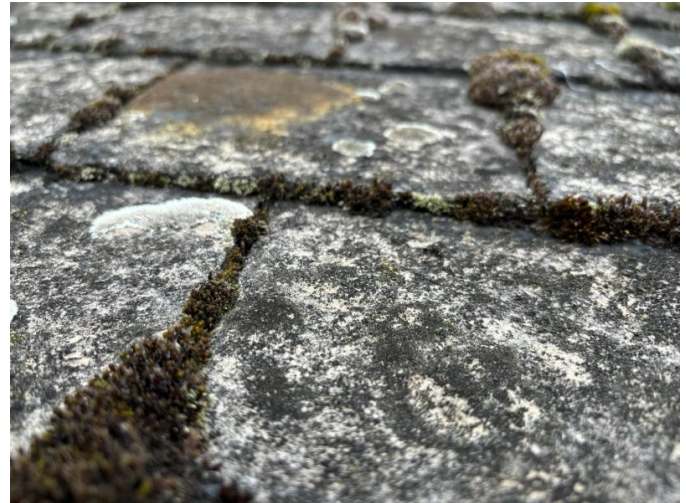
Het asbestmateriaal valt onder de mijlpaal van 2040.

**Dringend verwijderen**

| Beschrijving | Mossen/ slib in de dakgoten |
| Type afvalstof | Betreft resten (contaminatie) van verwerking of beschadiging |
| Bron van de resten | De leien op het dak. |
| Gebondenheid resten | Niet hecht |
| Hoeveelheid (gewicht - aantal) | <ul style="list-style-type: none"><li>• 0,25 kg - 1 stuk</li></ul> |

- Verwijder het asbestafval.

- Eenvoudige handelingen: enkel door erkend asbestverwijderaar  
Vooraf goed fixeren, correct verpakken en afvoeren. Nadien de goten reinigen met vochtige doeken en deze ook correct verpakken en afvoeren. Aandacht hebben voor de persoonlijke beschermingsmaatregelen: tyvecpak, ffp3-masker, wegwerphandschoenen.

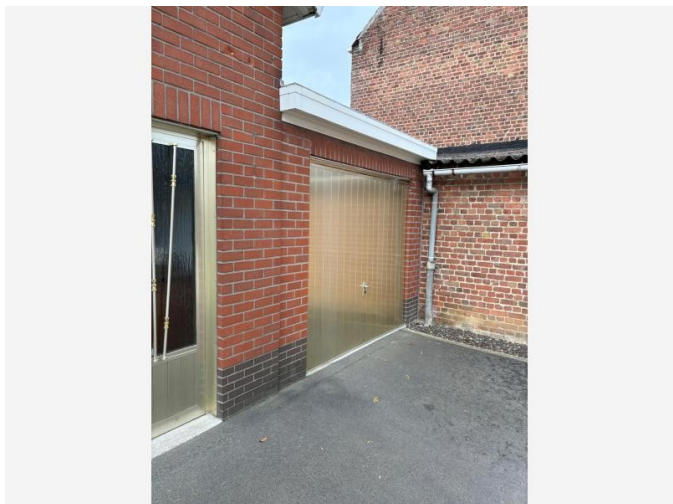
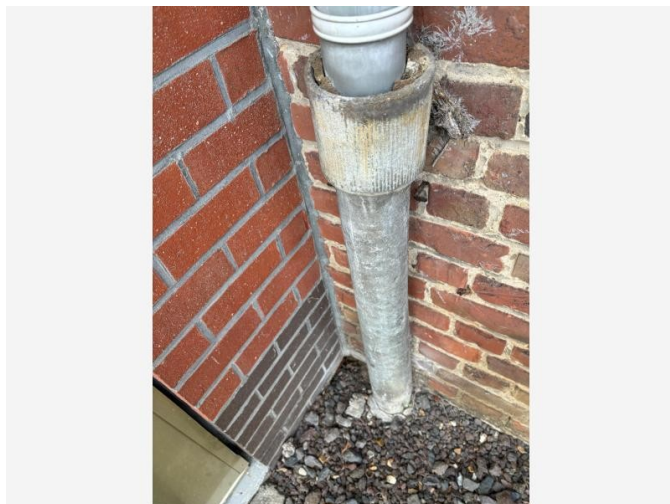
Het asbestmateriaal valt onder de mijlpaal van 2040.

Verwijderen

| Eindbeoordeling materiaalisico | Verhoogd materiaalisico en/of verhoogde kans op vezelvrijgave |

| Asbestsoort (vezeltype) | Crocidoliet aanwezig |
| Toestand van het materiaal | Matig beschadigd, matig verweerd |

| Beschrijving | Regenwaterafvoer buur |
| Opmerking | <p>De buis behoort toe tot de woning naast de inspectielocatie: Aalbeeksestraat 99 Rollegem, maar ze bevindt zich wel op het perceel van de Aalbeeksestraat 97 Rollegem. Het regenwater dat via de buis wegstroomt, gaat naar huisnummer 99.</p> <p>De genoteerde hoeveelheid is een berekende schatting.</p> |

- Zorg voor een veilig beheer. Vermijd het beschadigen van het asbestmateriaal. Controleer de toestand jaarlijks op wijzigingen.
- Hemelwater dat afspoelt van asbestcement daken of gevels kan asbestdeeltjes bevatten. Gebruik het enkel voor gesloten circuits (bv. spoelen toiletten). Reinig na het vervangen van het dak of de gevel de dakgoten en regenwaterput of -ton om asbesthoudend sediment of slib te verwijderen

- Eenvoudige handelingen: mag via doe-het-zelf of door werknemer(s) met opleidingsattest eenvoudige handelingen  
De afvoerbuis is van de burens: Aalbeeksestraat 99.

Hechtgebonden toepassing, vooraf goed fixeren. Ondergrond weggraven. De buisen loswrikken. Verpakken in een dubbelwandige afvalzak en afvoeren. Minstens een ffp3-masker dragen en wegwerphandschoenen. Indien de buis dient gebroken te worden dan dient een erkend asbestverwijderaar aangesproken te worden.

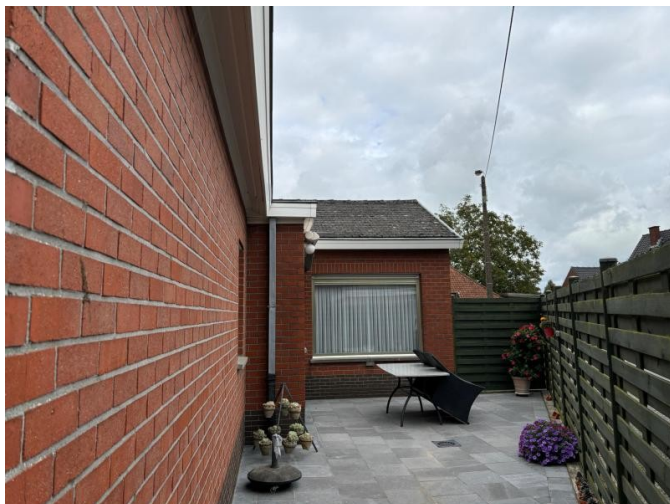
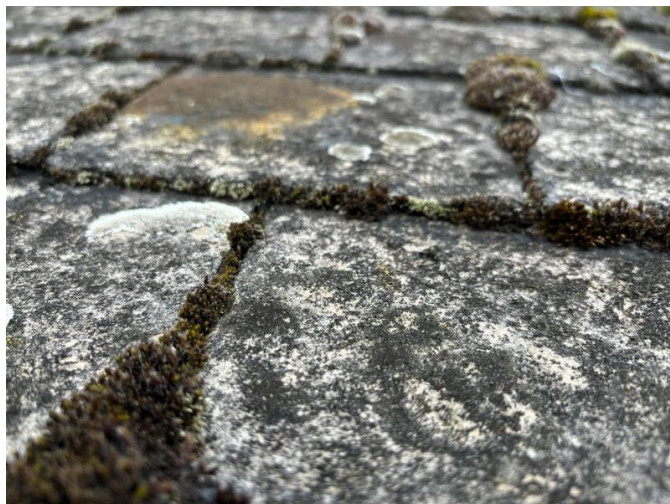
Het asbestmateriaal valt onder de mijlpaal van 2034.

Verwijderen

| Eindbeoordeling materiaalisico | Verhoogd materiaalisico en/of verhoogde kans op vezelvrijgave |

| Asbestsoort (vezeltype) | Crocidoliet aanwezig |
| Toestand van het materiaal | Matig beschadigd, matig verweerd |

| Beschrijving | Leien dak |

- Verwijder dit asbestmateriaal zo snel mogelijk. Volg de toestand goed op.
- Hemelwater dat afspoelt van asbestcement daken of gevels kan asbestdeeltjes bevatten. Gebruik het enkel voor gesloten circuits (bv. spoelen toiletten). Reinig na het vervangen van het dak of de gevel de dakgoten en regenwaterput of -ton om asbesthoudend sediment of slib te verwijderen

- Eenvoudige handelingen: enkel door erkend asbestverwijderaar  
Hechtgebonden materie. De leien fixeren en voorzichtig los maken, vervolgens rustig verwijderen zonder deze te willen breken of ermee te gooien. Verpakken in dubbelwandige afvalzakken. Aandacht hebben voor persoonlijke beschermingsmaatregelen zoals ffp3-masker, wegwerphandschoenen en tyvecpak.  
Zie toelichting omtrent verwijderingsmethodiek achteraan het verslag.

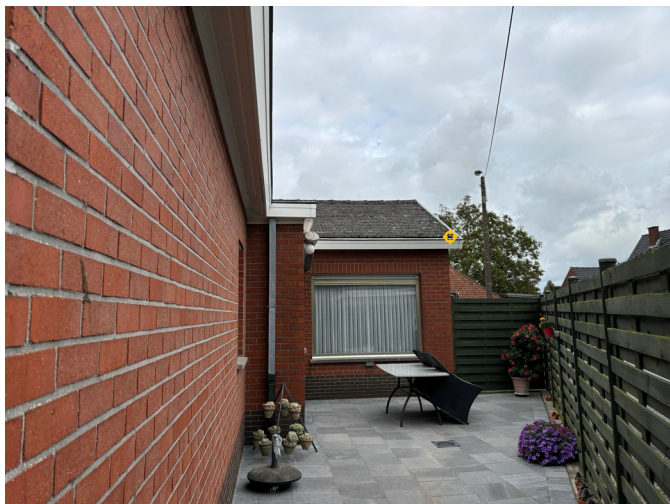
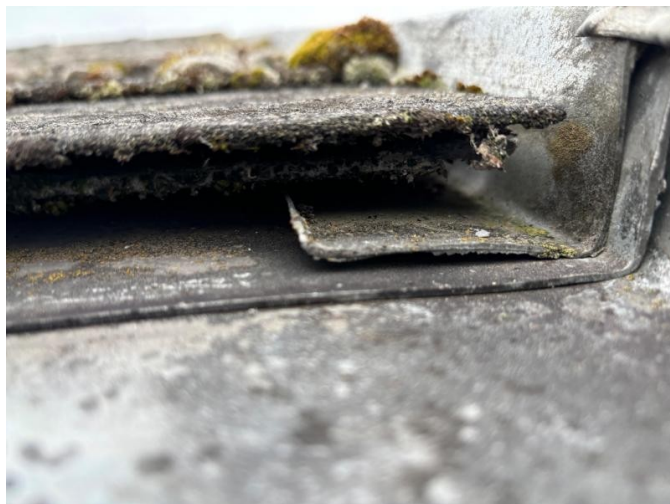
Het asbestmateriaal valt onder de mijlpaal van 2040.

Maatregelen nemen

| Eindbeoordeling materiaalrisico | Verhoogd materiaalrisico en/of verhoogde kans op vezelvrijgave |

| Asbestsoort (vezeltype) | Alleen chrysotiel |
| Toestand van het materiaal | Matig beschadigd, matig verweerd |

| # | Type | Referentie | Resultaat |
|---|---|---|---|
| 4.1 | Puntmonster | 2452356-01 | Chrysotiel |

| Beschrijving | Onderdakplaten woonhuis |
| Opmerking | <p>De genoteerde hoeveelheid is een berekende schatting.</p> <p>Staalname aan de buitenkant van het dak, aan de hoek van het terras.</p> |

- Zorg voor een veilig beheer en verwijder dit asbestmateriaal wanneer het bij werken eenvoudig bereikbaar wordt. Controleer de toestand jaarlijks op wijzigingen.

- Eenvoudige handelingen: enkel door erkend asbestverwijderaar  
Menuiserieplaten zijn een hechtgebonden toepassing. Voor verwijdering de onderdakplaten goed fixeren. De leien en pannenhatten verwijderen (de leien en pannenhatten niet hergebruiken maar ook correct afvoeren). Verpakken in dubbelwandige afvalzakken en correct afvoeren. Aandacht hebben voor de persoonlijke beschermingsmaatregelen (ffp3 maskers en wegwerphandschoenen zijn de minimum).

De platen dienen voorzichtig te worden verwijderd zonder te breken/slijpen om vezelvrijgave te vermijden. Vervolgens alles correct verpakken en afvoeren.

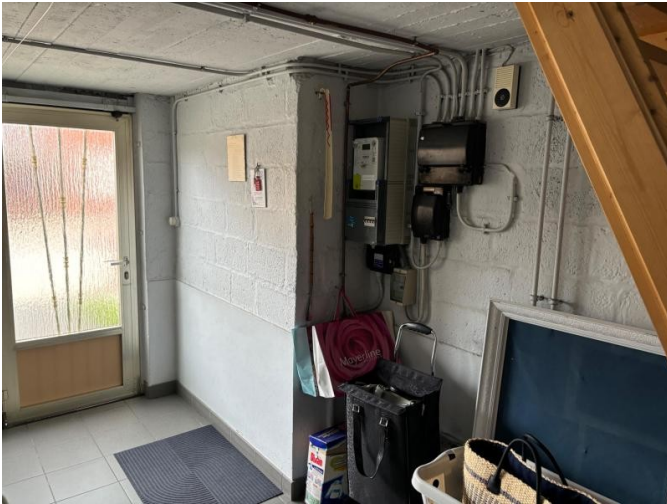
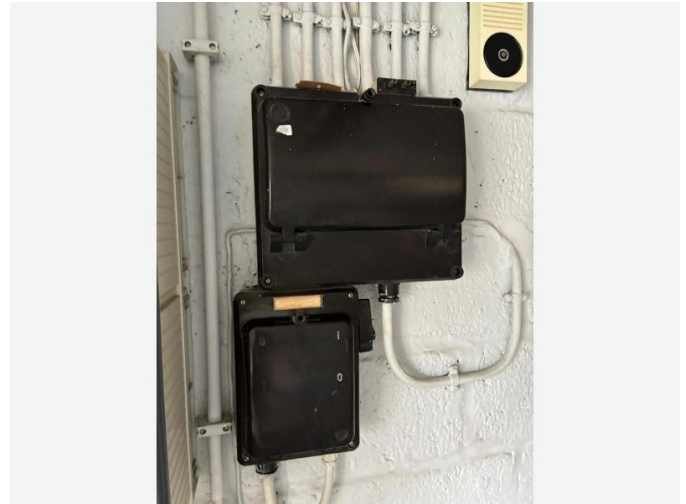
Het asbestmateriaal valt onder de mijlpaal van 2040.

Zorgvuldig beheren

| Asbestconcentratie | Laag (< 50%) |

| Opmerking | <p>Verschillende elektrische toepassingen: stopcontacten, lichtschakelaars, schakeldozen, kabeldozen,... uit bakeliet. Deze zaken zijn asbestverdacht. Er werd geen staal genomen gezien de toepassingen onder stroom staan en in gebruik zijn. Staalname zou de toepassingen (kunnen) stuk maken.</p> <p>De kabeldoos onder de elektrische meterkast is eigendom van de netbeheerder en is verzegeld. Deze mag niet verwijderd worden en valt onder de verantwoordelijkheid van de netbeheerder.</p> <p>De genoteerde hoeveelheid is een berekende schatting.</p> |

- Zorg voor een veilig beheer. Vermijd het beschadigen van het asbestmateriaal. Controleer de toestand jaarlijks op wijzigingen.

- Eenvoudige handelingen: mag via doe-het-zelf of door werknemer(s) met opleidingsattest eenvoudige handelingen  
De toepassingen losschoeven en vervolgens verwijderen. Opgelet met fixeren, stroom eerst afleggen voor fixatie en verwijdering. Correct afvoeren. Aandacht hebben voor persoonlijke beschermingsmaatregelen (ffp3-masker en wegwerphandschoenen).

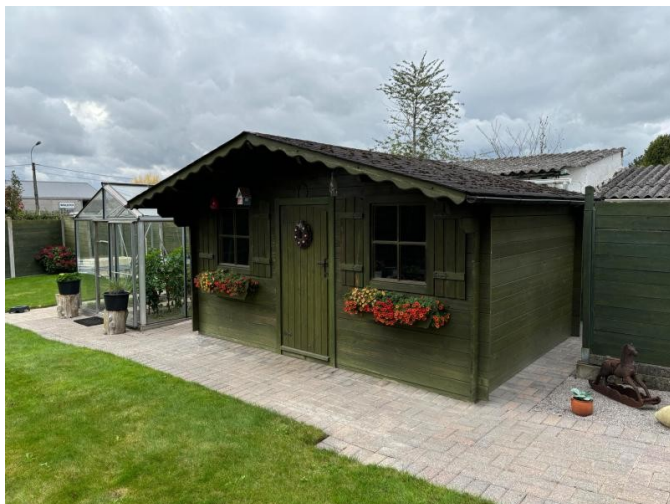
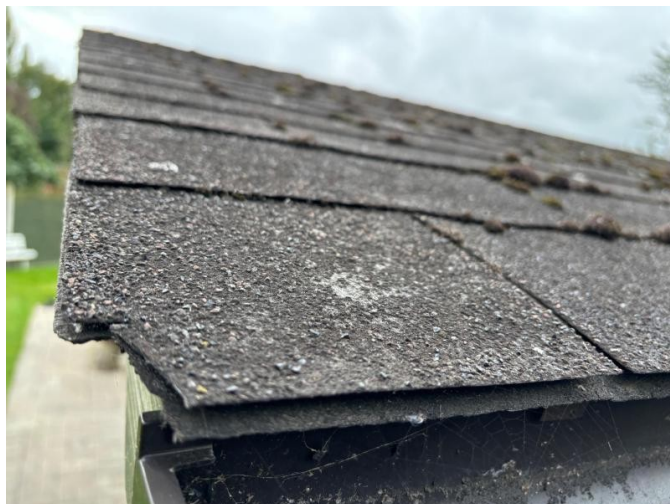
| Opmerking | <p>De genoteerde hoeveelheid is een berekende schatting.</p> <p>De toepassing blijft asbestverdacht zonder staalname en analyse. Sterk vermoeden dat de shingles geplaatst zijn na 2000.</p> |

- Eenvoudige handelingen: mag via doe-het-zelf of door werknemer(s) met opleidingsattest eenvoudige handelingen  
De shingles fixeren en voorzichtig los maken, vervolgens rustig verwijderen zonder deze te breken of ermee te gooien. Verpakken in dubbelwandige afvalzakken. Aandacht hebben voor persoonlijke beschermingsmaatregelen (ffp3-masker en wegwerphandschoenen zijn de minimum).

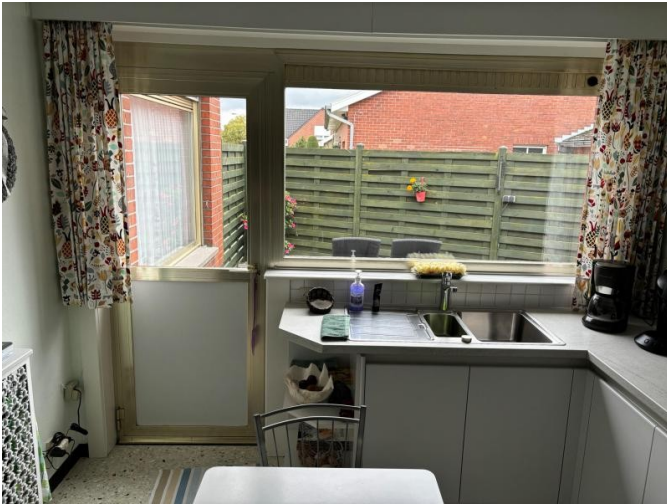
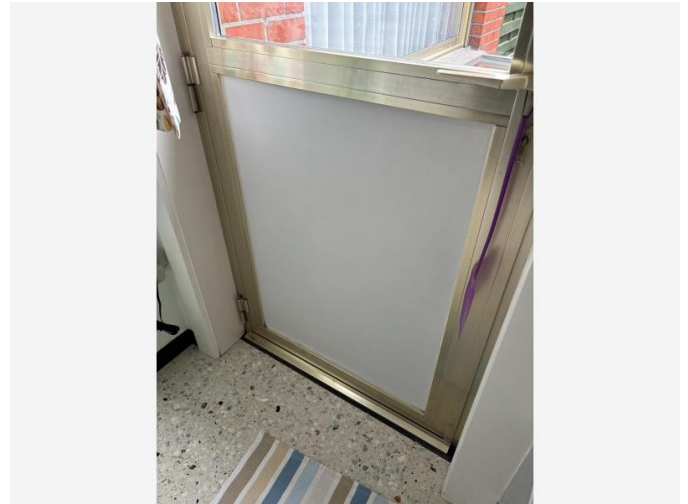
| Opmerking | <p>De genoteerde hoeveelheid is een berekende schatting.</p> <p>Aanwezig in de keukendeur (naar terras), de garagepoort en de voordeur.</p> |

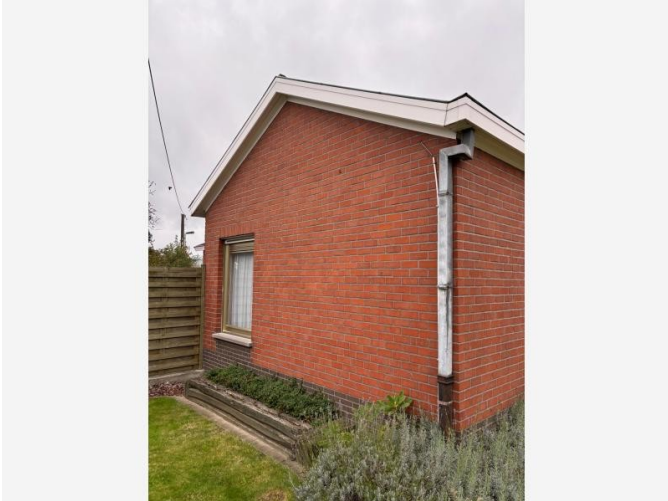
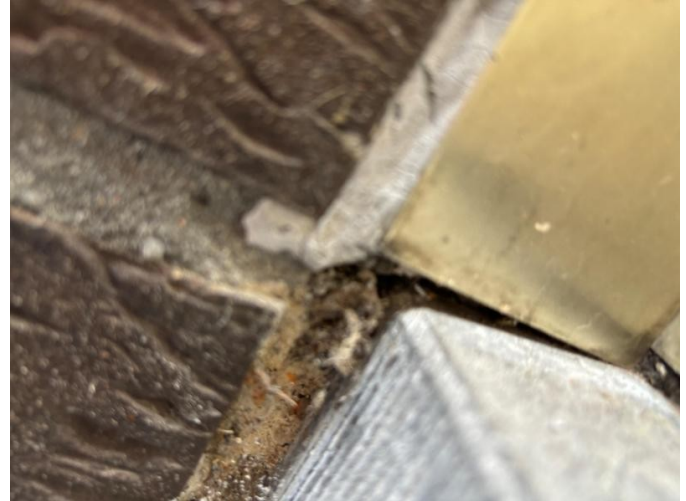
## Fiche 10: Mastiek tussen gevel en schrijnwerk

Geen asbest

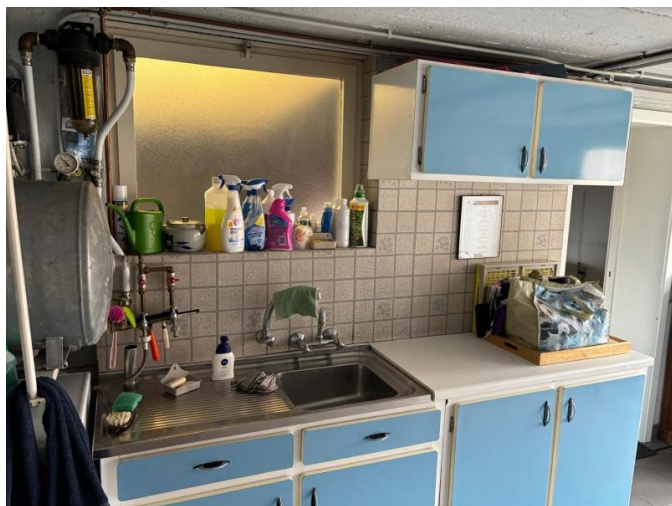
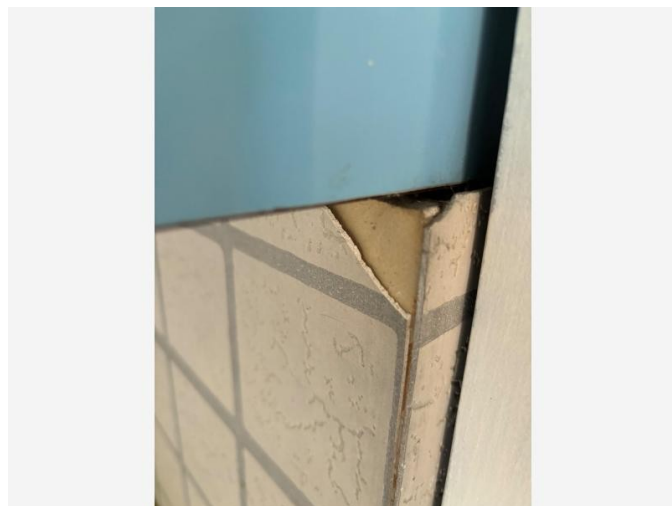
## Fiche 11: Vinylbekleding garage 1

Geen asbest

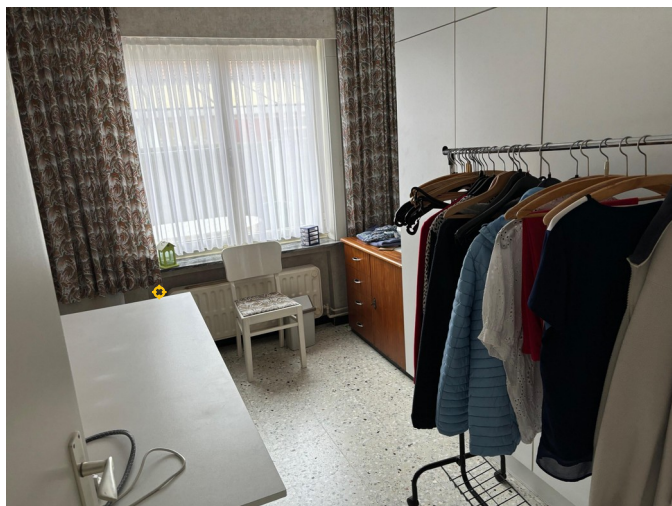
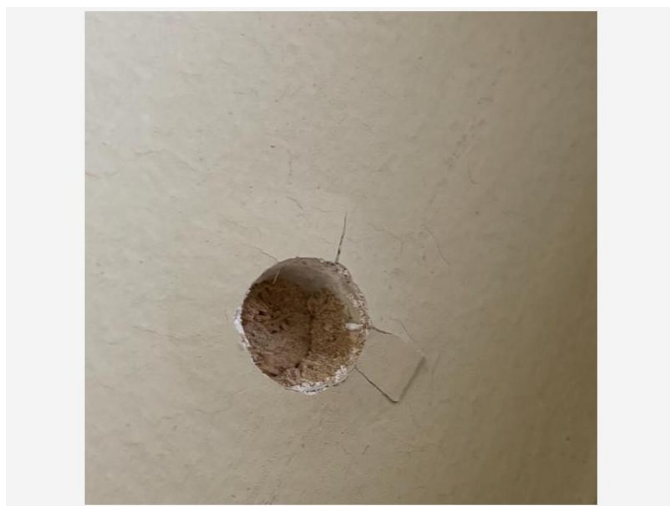
## Fiche 13: Pleisterwerk binnenwanden

Geen asbest
