# Asbestinventarisatetest

Rubensstraat 65, 2627 Schelle

Attestnummer : **20250415-000280.001**

**Asbestveilig** (maar mogelijk niet asbestvrij)

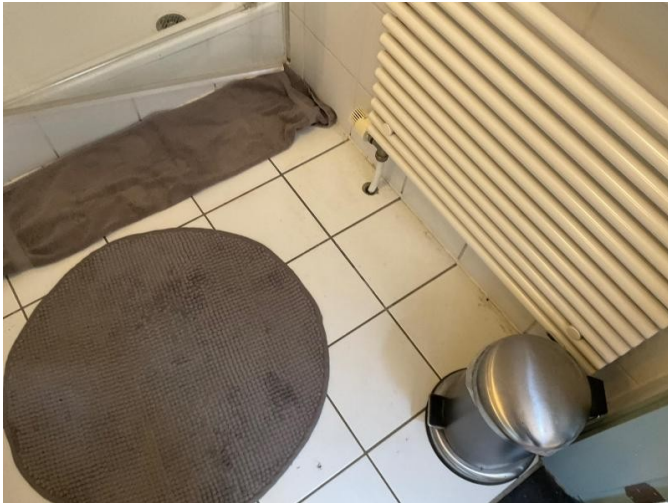
| Fiche 1: Lijmlaag vloertegels..... | 24 |

Staalname zonder uitbreiding naar een destructief onderzoek is niet mogelijk. Laat de tegels onderzoeken bij werken.

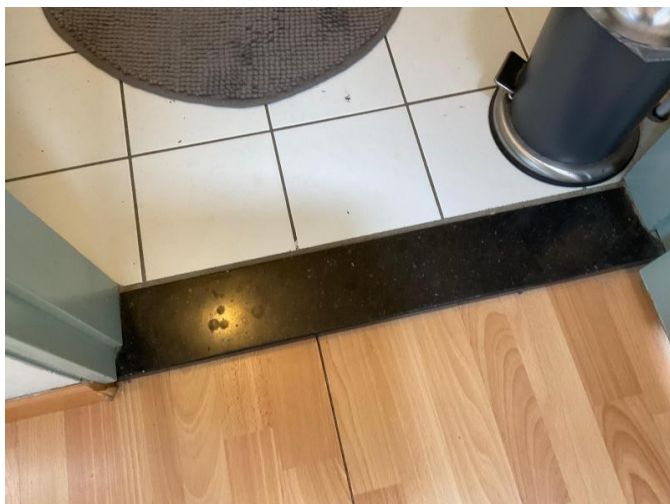
| Fiche 2: Dorpels..... | 25 |

De dorpels zijn van natuursteen.

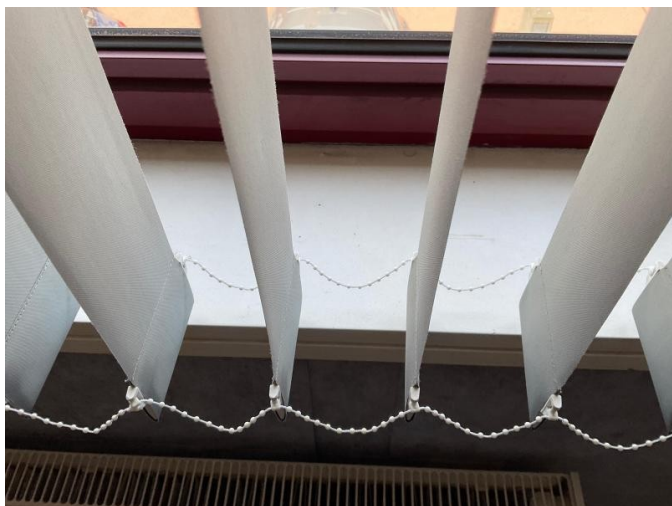
| Fiche 3: Vensterbanken..... | 26 |

De vensterbanken zijn van hout.

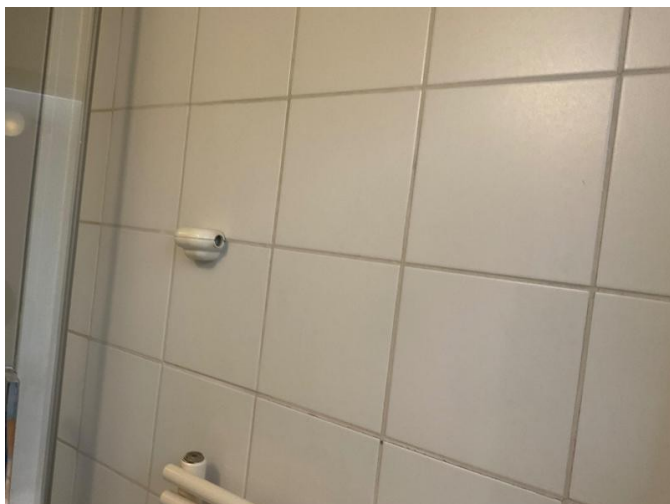
| Fiche 4: Lijmlaag tegels..... | 27 |

Binnenwanden en/of plafonds afgewerkt met een intacte laag faiencetegels zonder zichtbare beschadigingen. Inspectie van de onderliggende lijmlaag of tegels zelf is niet mogelijk zonder uitbreiding naar een destructief onderzoek.

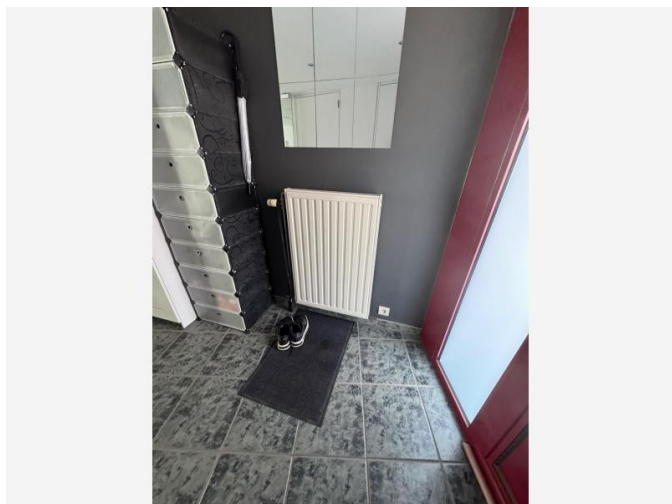
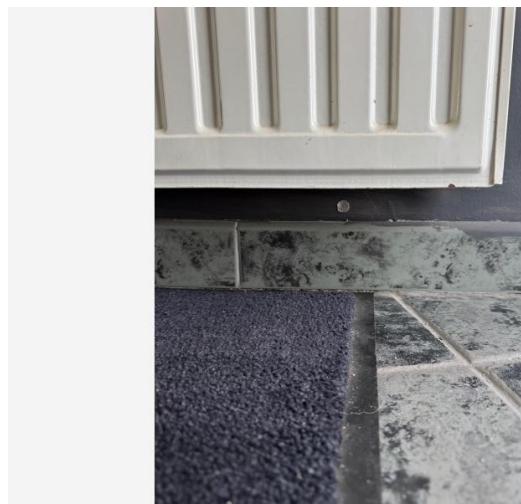
## Fiche 5: Pleisterwerk wanden

Geen asbest

| # | Type | Referentie | Resultaat |
|---|---|---|---|
| 5.1 | Mengmonster | 0.01 | Geen asbest |

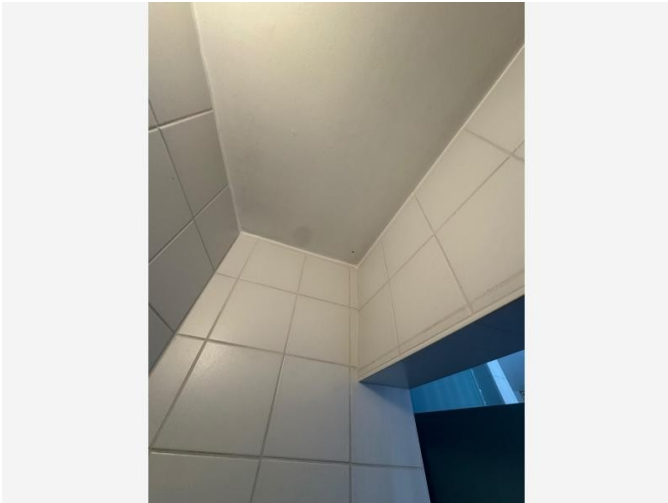
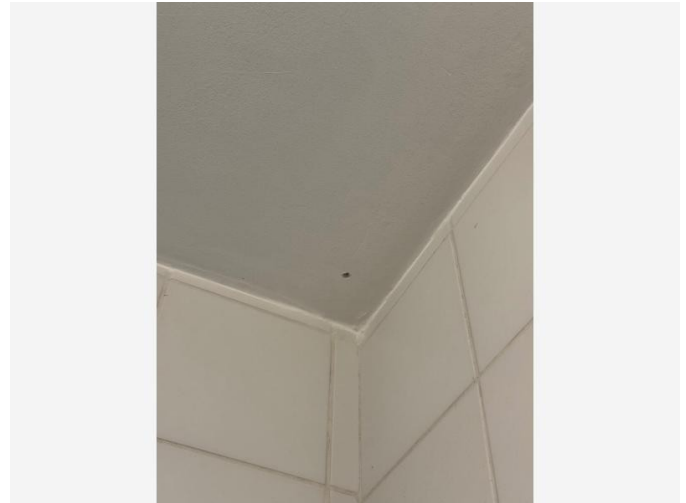
## Fiche 6: Pleisterwerk plafonds

Geen asbest

| # | Type | Referentie | Resultaat |
|---|---|---|---|
| 6.1 | Mengmonster | 0.02 | Geen asbest |
