# Asbestinventarisatetest

Kwaplasstraat 40, 8820 Torhout

Attestnummer : 20250211-000408.000

Uitgegeven op : 11.02.2025

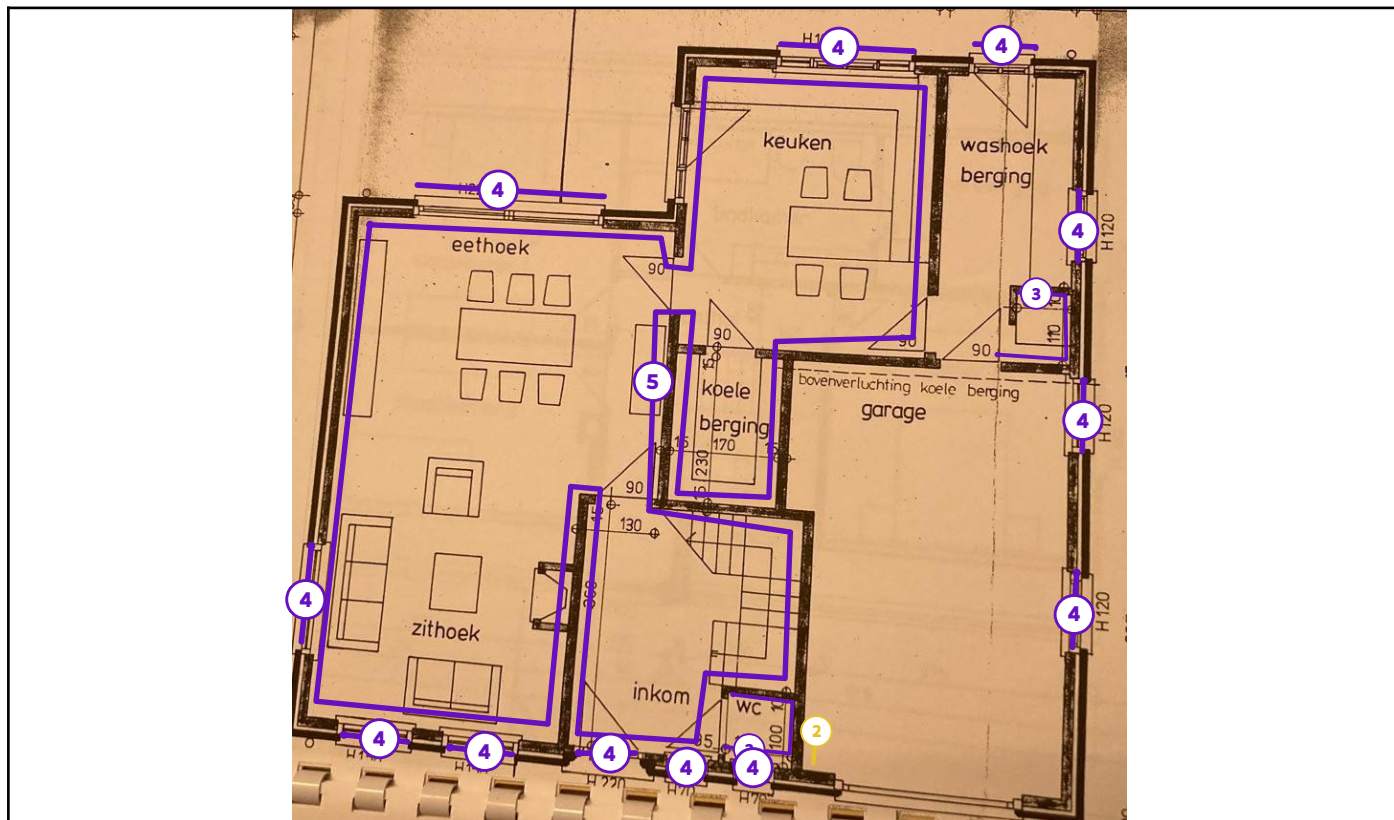
## Plan 2.1: gelijkvloers

| Beschrijving | Type | Actie |
|---|---|---|
| 2. elektrische uitrusting & infrastructuur (bakeliet) | Asbestmateriaal | Zorgvuldig beheren |

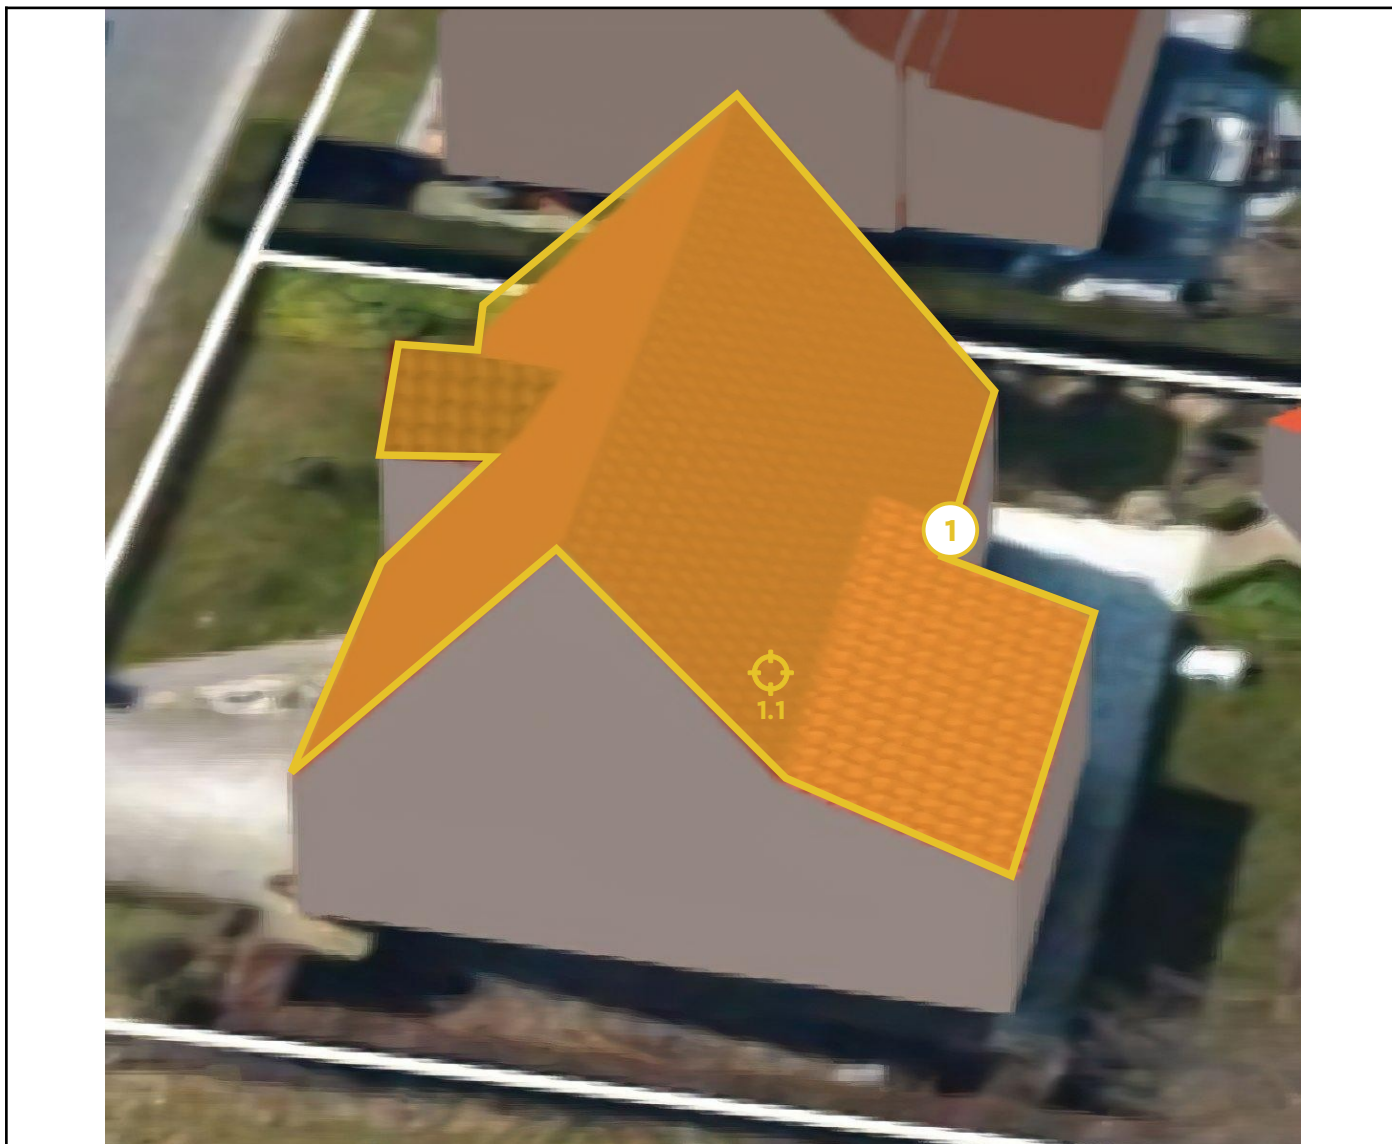
## Plan 2.6: dakplan

| Beschrijving | Type | Actie |
|---|---|---|
| 1. onderdak woning | Asbestmateriaal | Zorgvuldig beheren |

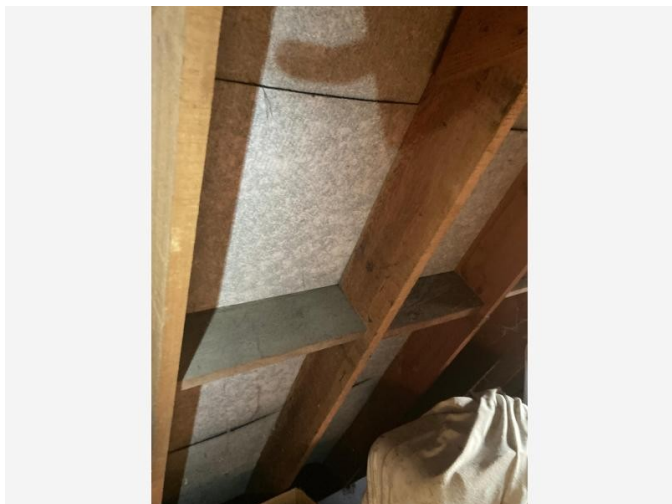
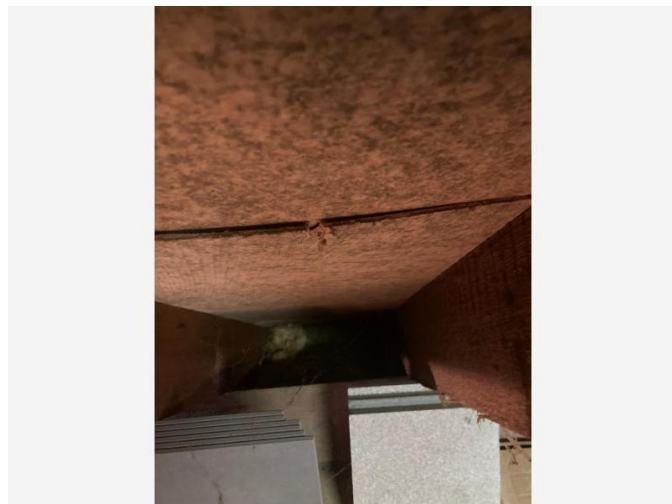
Het asbestmateriaal valt onder de mijlpaal van 2040.

| Eindbeoordeling materiaalrisico | Zeer laag materiaalrisico en/of zeer lage kans op vezelvrijgave |

| Asbestsoort (vezeltype) | Alleen chrysotiel |
| Toestand van het materiaal | Onbeschadigd, niet verweerd |

| Beschrijving | onderdak woning |
| Hoeveelheid (oppervlakte - dikte - aantal) | <ul style="list-style-type: none"><li>• 180,00 m<sup>2</sup> - 0,32 cm - 1 stuk</li></ul> |

- Zorg voor een veilig beheer en verwijder dit asbestmateriaal wanneer het bij werken eenvoudig bereikbaar wordt. Controleer de toestand jaarlijks op wijzigingen.

- Eenvoudige handelingen: mag via doe-het-zelf of door werknemer(s) met opleidingsattest eenvoudige handelingen  
verwijder dakpannen en stof/tengellatten - wrik daarna de onderdakplaten voorzichtig los met manuele hulpmiddelen ( koevoet-klauwhamer-priem-...) -benevel fixatiepunten alvorens te wrikken en zorg ervoor dat de onderdakplaten niet breken tijdens verhandelen. de platen voorzichtig naar begane grond brengen zonder gooien of via stortkoker . Vervolgens de dakplaten in een daartoe bestemde afvalzak voor asbest opbergen . draag PBM's tijdens de werken (masker type FFP 3 –Overall cat III klasse 5 of 6)

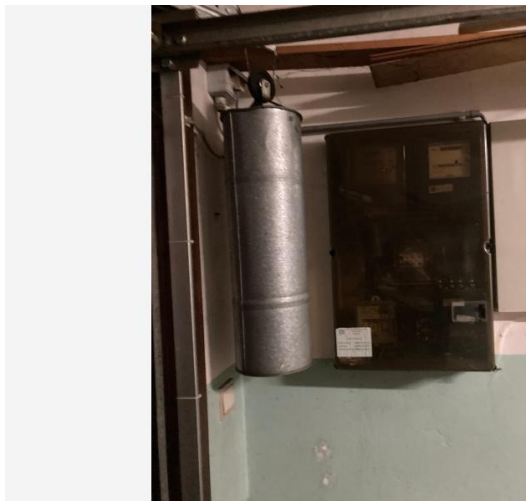
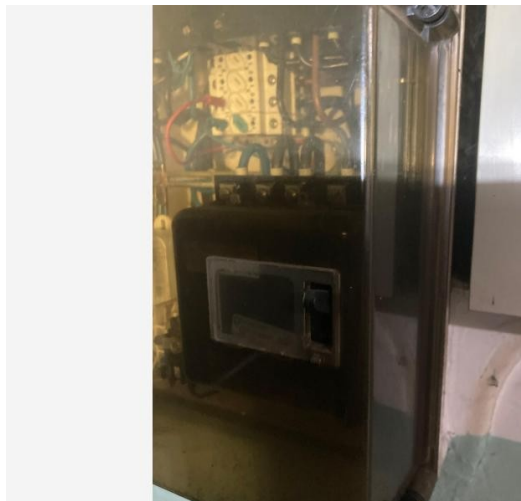
Het asbestmateriaal valt onder de mijlpaal van 2040.

| Eindbeoordeling materiaalrisico | Zeer laag materiaalrisico en/of zeer lage kans op vezelvrijgave |

| Asbestsoort (vezeltype) | Crocidoliet aanwezig |

| Beschrijving | elektrische uitrusting & infrastructuur (bakeliet) |

- Zorg voor een veilig beheer. Vermijd het beschadigen van het asbestmateriaal. Controleer de toestand jaarlijks op wijzigingen.

- Eenvoudige handelingen: mag via doe-het-zelf of door werknemer(s) met opleidingsattest eenvoudige handelingen de teller is eigendom van de netwerkbeheerder en mag niet zelf vervangen worden,contacteer uw netwerkbeheerder.

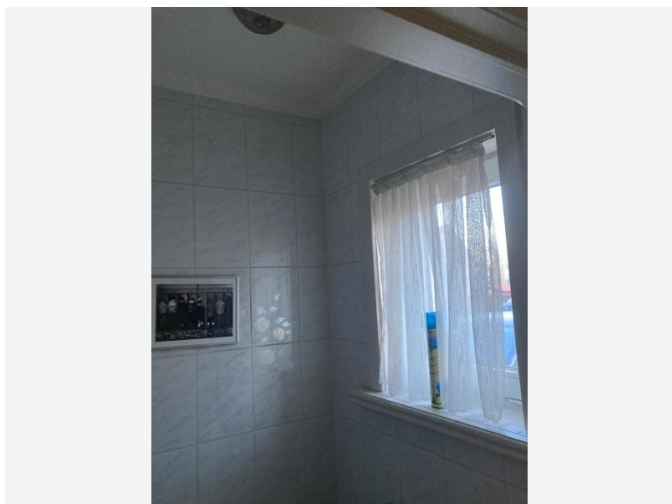
Mogelijk bevindt er zich asbestverdachte tegellijm/smeerlaag achter de wandtegels. Dit was niet waarneembaar, er waren geen bestaande beschadigingen of openingen in de wandtegels.

Bij renovatie - stalen laten nemen om dit uit te sluiten en de nodige BPM's (masker type FFP 3 –Overall klasse 5 of 6) gebruiken tijdens de werken.

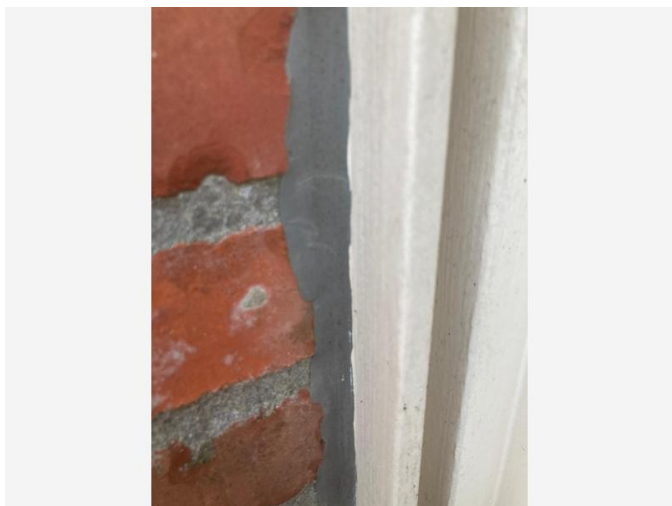
schrijnwerk afgekit met soepele kit -silicone = niet asbesthoudend

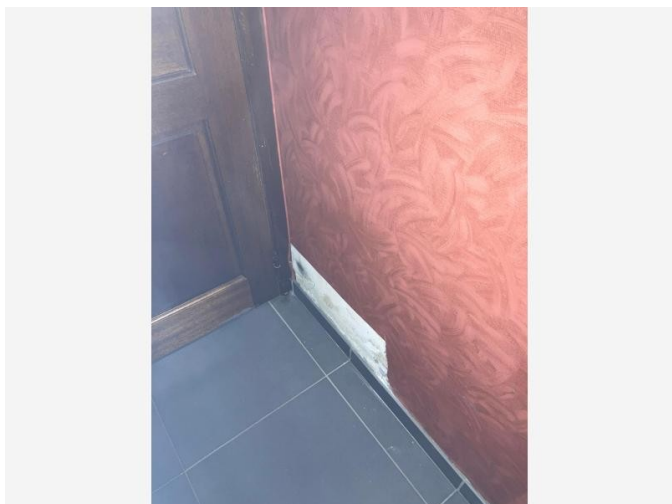
Mogelijk bevindt er zich asbestverdachte tegellijm achter de vloerplinten in verschillende ruimtes . Dit was niet waarneembaar, er waren geen bestaande beschadigingen of openingen in de vloerplinten .Bij renovatie - stalen laten nemen om dit uit te sluiten sluiten en de nodige BPM's (masker type FFP 3 –Overall klasse 5 of 6) gebruiken tijdens de werken.

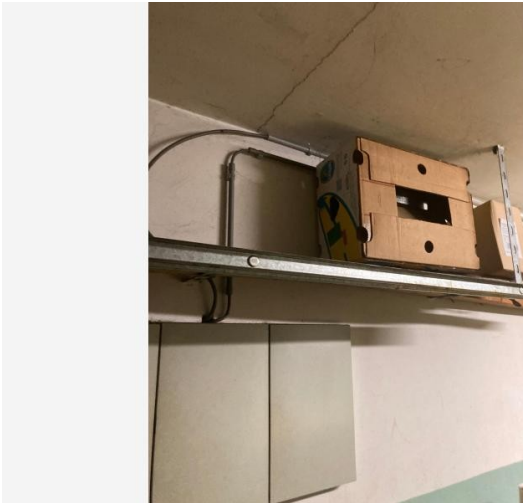
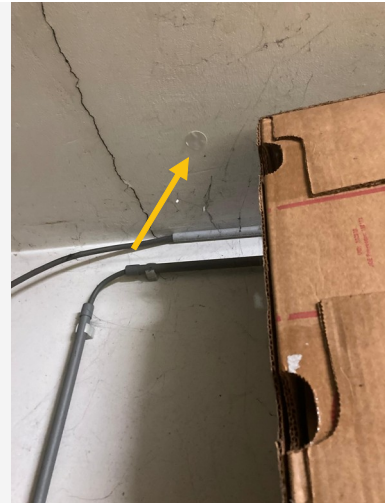
## Fiche 6: pleisterwerk plafond woning

Geen asbest

| # | Type | Referentie | Resultaat |
|---|---|---|---|
| 6.1 | Mengmonster | MM02 | Geen asbest |

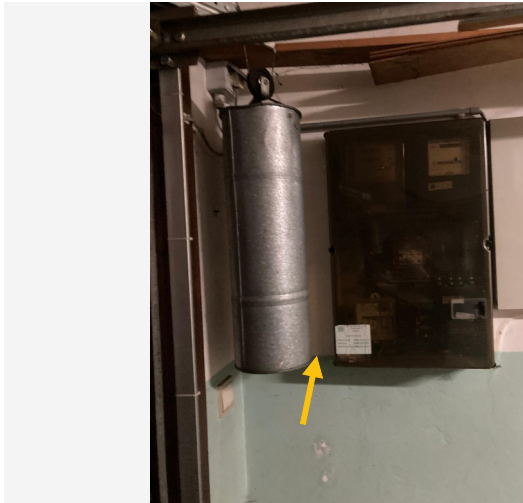
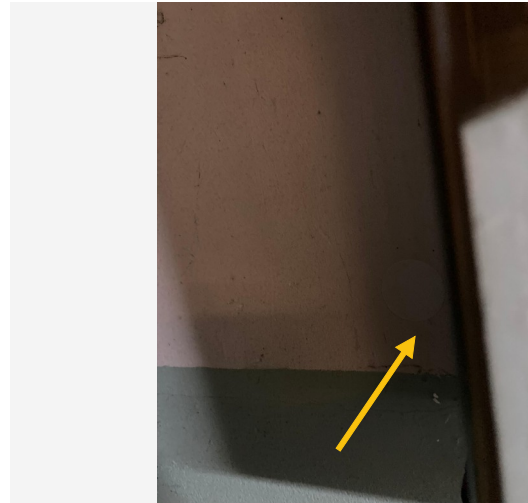
Geen asbest

| # | Type | Referentie | Resultaat |
|---|---|---|---|
| 7.1 | Mengmonster | MM01 | Geen asbest |
