# Asbestinventarisatetest

Schoolstraat 53/001, 2060 Antwerpen

Attestnummer : 20241019-000207.000

Uitgegeven op : 19.10.2024

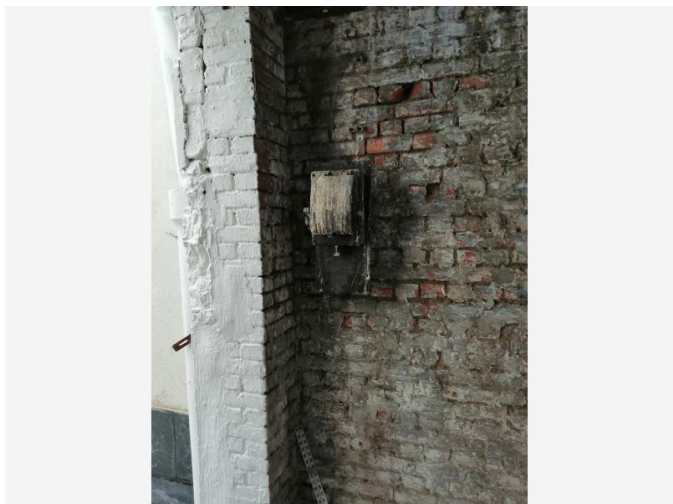
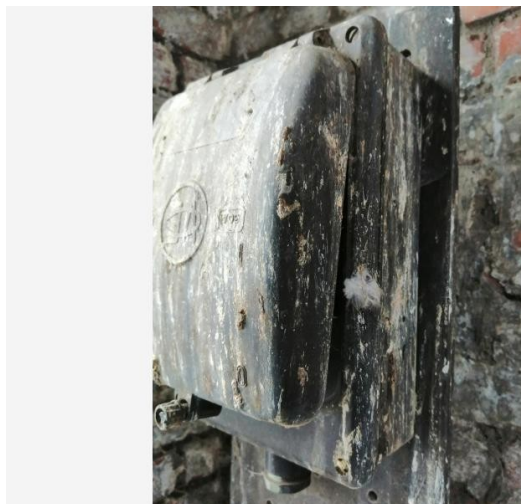
Overzichtsfoto

Detailfoto

Het asbestmateriaal valt onder de mijlpaal van 2040.

| Eindbeoordeling materiaalrisico | Verhoogd materiaalrisico en/of verhoogde kans op vezelvrijgave |

| Gebondenheid | Categorie 1: hechtgebonden in oorsprong |
| Asbestsoort (vezeltype) | Crocidoliet aanwezig |
| Asbestconcentratie | Laag (< 50%) |
| Afschermingsgraad van het gehele materiaal | Geheel of deels (ook) vrij aan de binnenlucht |
| Toestand van het materiaal | Licht beschadigd, licht verweerd. Intact calciumsilicaatmateriaal of categorie III 'gebondenheid' |

| Beschrijving | bakeliet electrisch installatiemateriaal |
| Asbestmateriaal | Plaat, paneel, tablet - Type Bakeliet |

- Zorg voor een veilig beheer. Vermijd het beschadigen van het asbestmateriaal. Controleer de toestand jaarlijks op wijzigingen.

- Eenvoudige handelingen: mag via doe-het-zelf of door werknemer(s) met opleidingsattest eenvoudige handelingen reeds buitendienstgesteld installatiemateriaal, in één geheel verwijderen en verwijderen als asbestafval

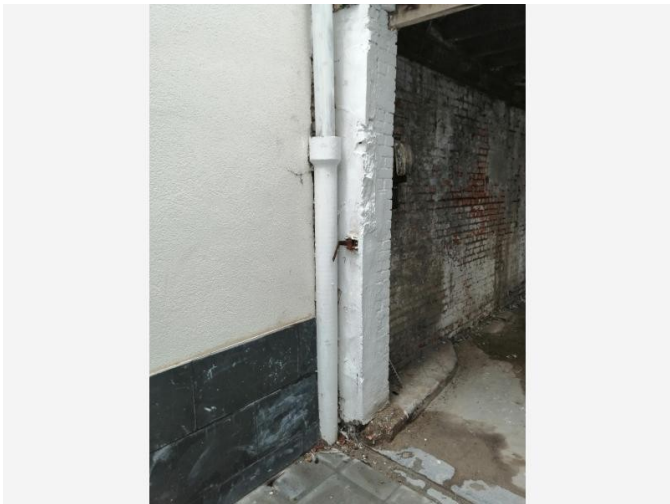
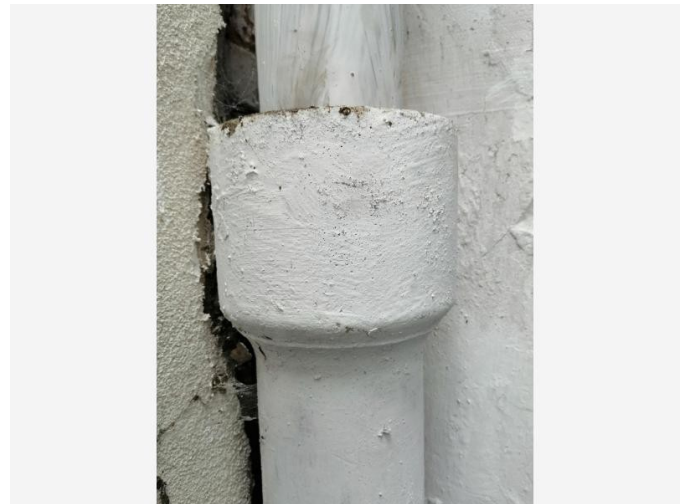
Overzichtsfoto

Detailfoto

Het asbestmateriaal valt onder de mijlpaal van 2034.

| Eindbeoordeling materiaalrisico | Zeer laag materiaalrisico en/of zeer lage kans op vezelvrijgave |

| Asbestsoort (vezeltype) | Crocidoliet aanwezig |
| Afschermingsgraad van het gehele materiaal | Niet stootvaste afscherming |
| Toestand van het materiaal | Onbeschadigd, niet verweerd |

| Beschrijving | buis binnenkoer |
| Asbestmateriaal | Hemelwaterafvoerkanaal |

- Zorg voor een veilig beheer. Vermijd het beschadigen van het asbestmateriaal. Controleer de toestand jaarlijks op wijzigingen.

- Eenvoudige handelingen: mag via doe-het-zelf of door werknemer(s) met opleidingsattest eenvoudige handelingen  
buisdeel in geheel uitnemen en afvoeren als asbestafval

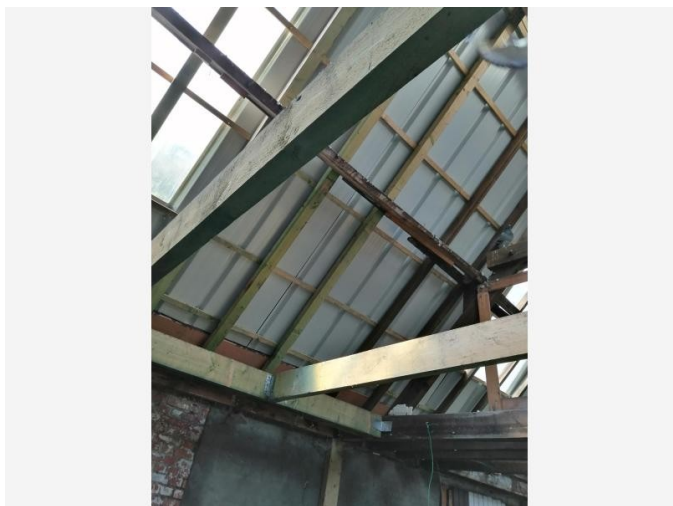
dak werkplaats in steeldeck op houten constructie

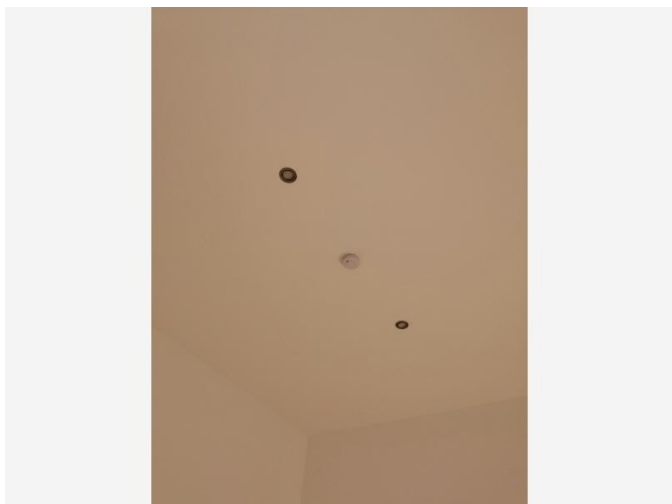
gipstoepasngen plafonds deels in gipskartonplaat, deels in-situ toepassing type MP35 (beide toepassingen uit 2024)

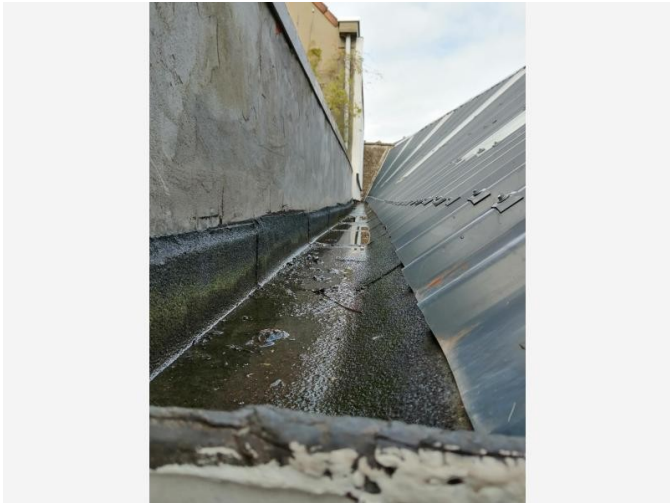
recente toepassing, roofing met afbrandfolie

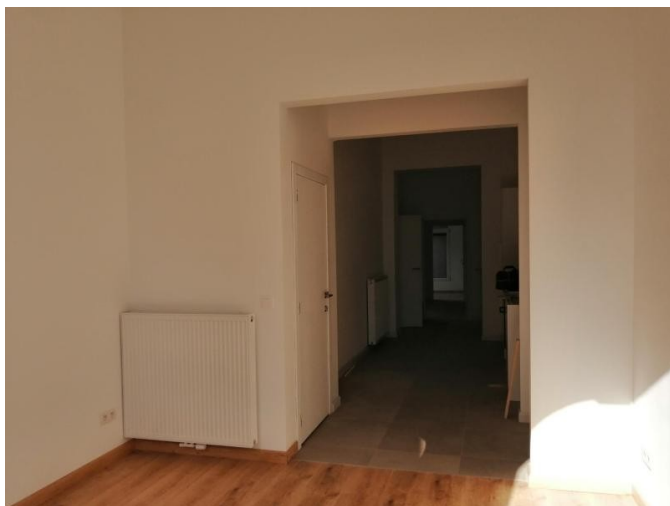
gipstoepassingen binnenwanden deels in lichte wanden (gipskartonplaat) deels in-situ toepassing type MP35 (beide toepassingen uit 2024)

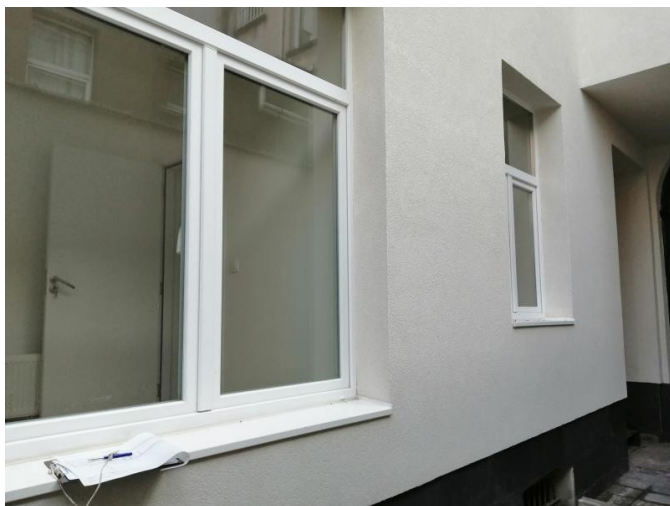
nieuwe toepassing op eps-isolatie anno 2024

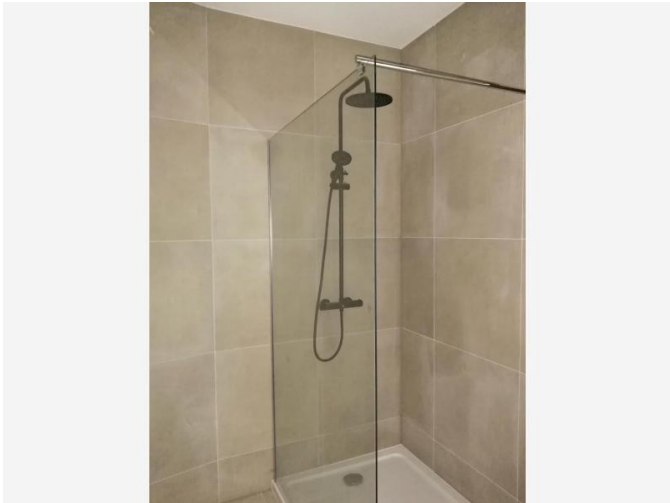
tegellijmtoepassingen anno 2024
