# Asbestinventarisatetest

Gentweg 3, 8600 Diksmuide

Attestnummer : **20250429-000192.000**

Uitgegeven op : **29.04.2025**

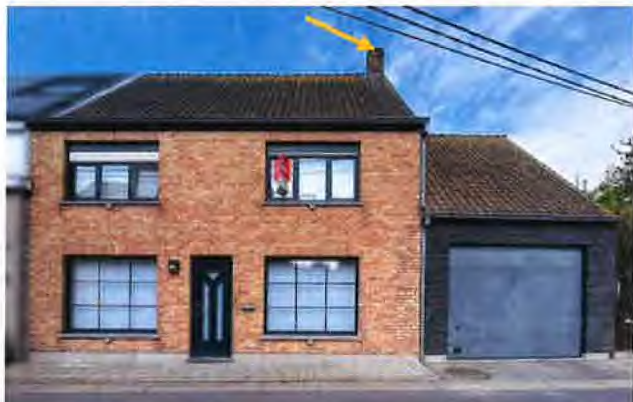
## Fiche 1: \*Schoorsteen rookgaskanaal ketel - beoordeling

**Reden:** Het te onderzoeken materiaal situeert zich hoger dan 3,50 m te rekenen vanaf een veilige ondergrond

**Uitleg van de asbestdeskundige:** Het schoorsteen rookgaskanaal is niet te beoordelen. Aan de binnenzijde is de kachel aangesloten. Aan de buitenzijde is de schoorsteen afgedekt met windval en gesloten buis (niet verdampt). Het is niet zichtbaar of er een asbestverdachte rookgaskanaal aanwezig is in de schoorsteen. De binnenzijde van de schoorsteen is niet inspecteerbaar. Het is wel zo gezien de bouwjaar van de woning dat er mogelijk asbestverdachte materialen kunnen gebruikt worden in de schoorsteen, met als functie brandwerend. Dit kan bijvoorbeeld gaan over een asbestverdachte rookgaskanaal die gebruikt werd in de schoorsteen. Wees extra aandachtig als de werken worden uitgevoerd aan de schoorsteen om deze nader te inspecteren op asbestverdachte materialen..

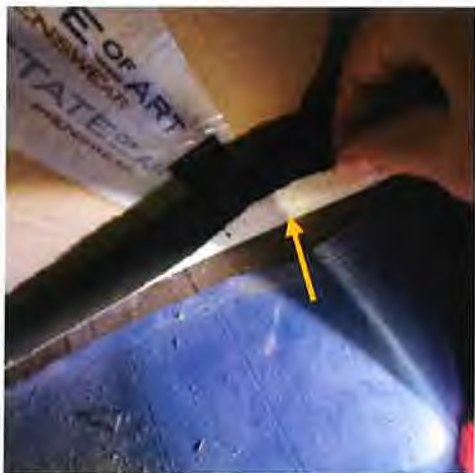
## Fiche 2: \*Niet verdachte vloerzeil zolder

Het vloerzeil dat aanwezig is op de zolder is niet asbestverdacht.

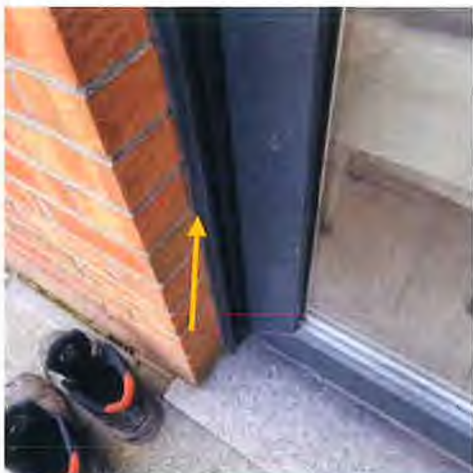
## Fiche 3: \*Geen verdachte mastiek tussen raam en metselwerk

Er is geen verdachte mastiek aanwezig tussen de ramen en gevelmetselwerk.

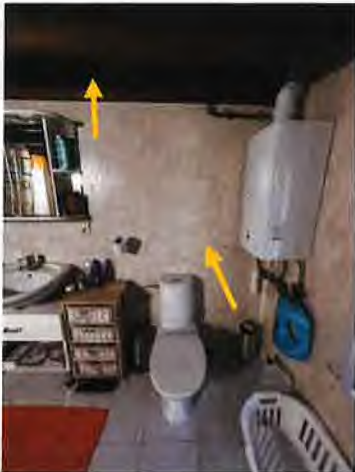
## Fiche 4: \*afwerking plafond en muren ander materiaal 1ste verdiep

Het is niet zichtbaar of hier nog pleisterwerk aanwezig of andere verdachte materialen is onder het materiaal, dit is destructief onderzoek en niet noodzakelijk voor dit attest. Bij het constateren van oud pleisterwerk of andere verdachte materialen bij afname van het materiaal moet er eerst stalen genomen worden.

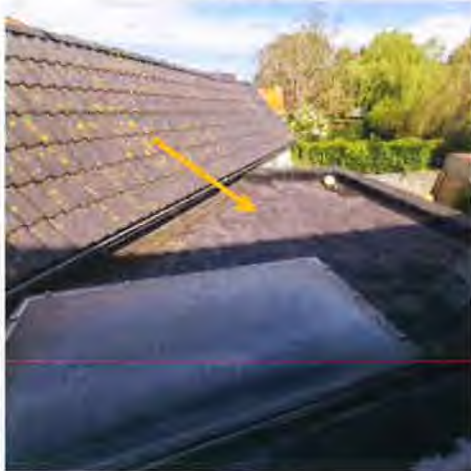
## Fiche 5: \*EPDM platdak

Het platdak is opgebouwd uit EPDM. Dit materiaal is niet asbestverdacht.

Er is wel geen zicht over nog oude dakbedekkingen eronder aanwezig zijn. Dit behoort tot destructief onderzoek en is niet noodzakelijk voor attest. Wees wel aandachtig indien je de dakconstructie aanpakt dat er nog mogelijks oude asbestverdachte onderlagen kunnen aanwezig zijn (indien de constructie is opgetrokken voor 2001).

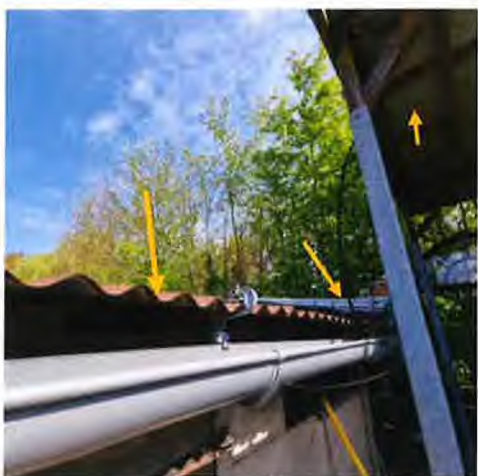
## Fiche 6: \*Metalen dakbedekking Tuinberging en Carport

Er is metalen dakbekking aanwezig, deze is niet asbestverdacht.

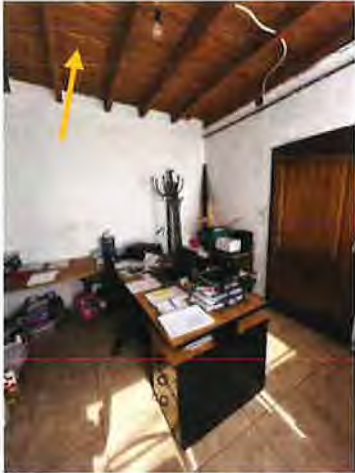
## Fiche 7: \*afwerking plafond ander materiaal

Er is een houten plafond aanwezig. Het is niet zichtbaar of hier nog pleisterwerk aanwezig is onder het materiaal, dit is destructief onderzoek en is niet noodzakelijk voor dit attest. Bij het constateren van oud pleisterwerk of ander materiaal bij afname van het materiaal moeten er eerst stalen genomen worden.

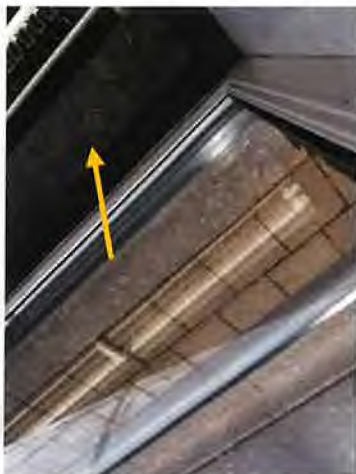
## Fiche 8: \*Geen verdachte vensterbank

Geen verdachte vensterbank - in het gebouw zijn er geen verdachte vensterbanken aanwezig.

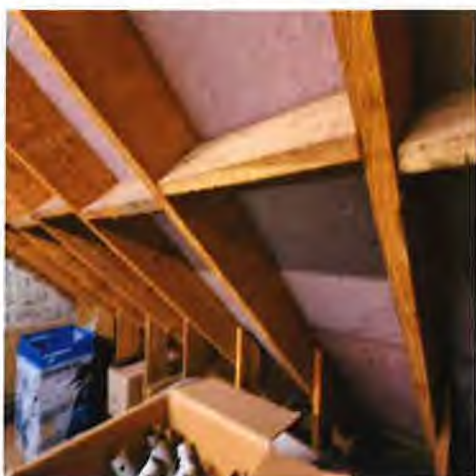
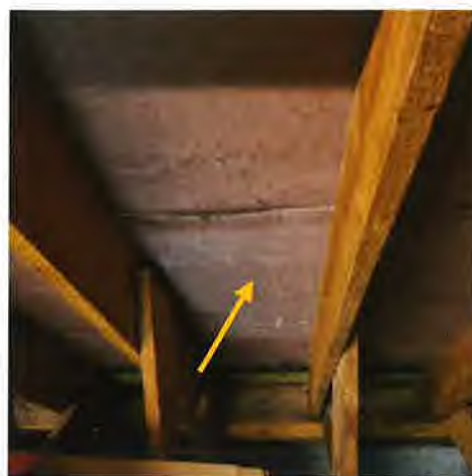
## Fiche 9: Onderdak woning en garage - staalname - geen stootvaste bescherming

Geen asbest

| # | Type | Referentie | Resultaat |
|---|---|---|---|
| 9.1 | Mengmonster | MM02 | Geen asbest |

| Opmerking | De hoeveelheid is een indicatie en mag verder niet gebruikt worden als maatstaf. Er werd een staal genomen bij de garage en ter hoogte van de woning zolder. Het waren dezelfde kleur van platen en zijn ook één dakconstructie. |

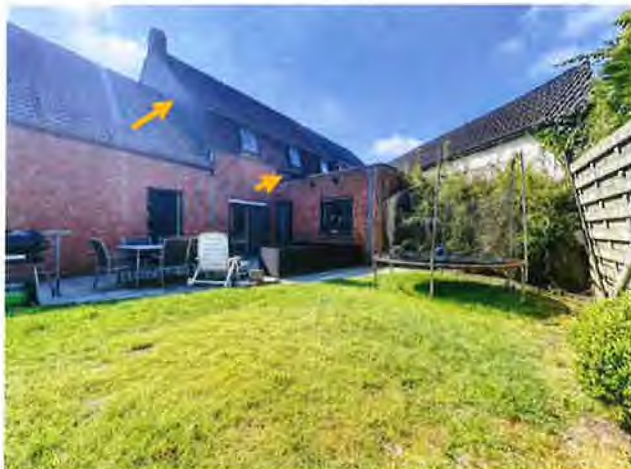
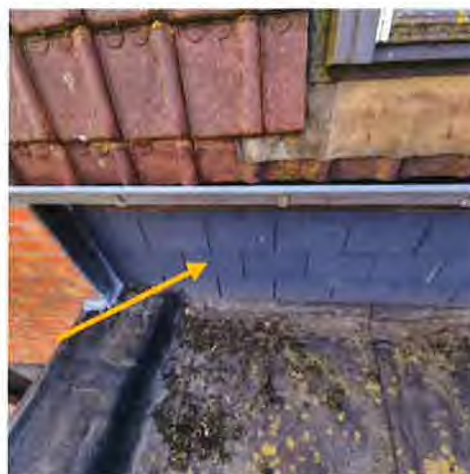
## Fiche 10: \*bekleding zijgevel en achtergevel uit Asbestverdachte leien

Geen asbest

| # | Type | Referentie | Resultaat |
|---|---|---|---|
| 10.1 | Puntmonster | MM03 | Geen asbest |

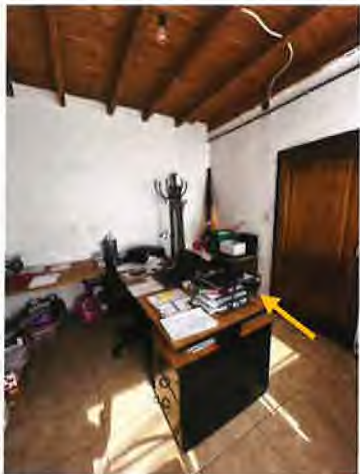
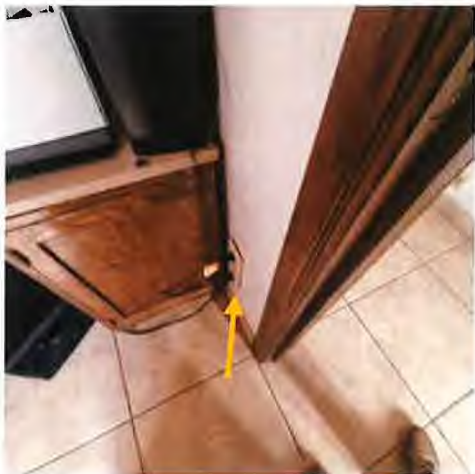
# Fiche 11: \*Pleisterwerk Muur

Geen asbest

| # | Type | Referentie | Resultaat |
|---|---|---|---|
| 11.1 | Mengmonster | MM01 | Geen asbest |

| Opmerking | <p>De hoeveelheid is een indicatie en mag niet verder als maatstaf gebruikt worden.</p> <p>Hal: pleisterwerk aanwezig - staalname bij inkomdeur in hal</p> <p>verblijfsruimte: pleisterwerk aanwezig - staalname in bureau</p> <p>natte ruimte: pleisterwerk aanwezig - staalname keuken</p> <p>Stooklokaal: geen pleisterwerk aanwezig</p> |
