# Asbestinventarisatetest

Poelstraat 226, 9820 Merelbeke

Attestnummer : **20240613-000312.000**

Uitgegeven op : **13.06.2024**

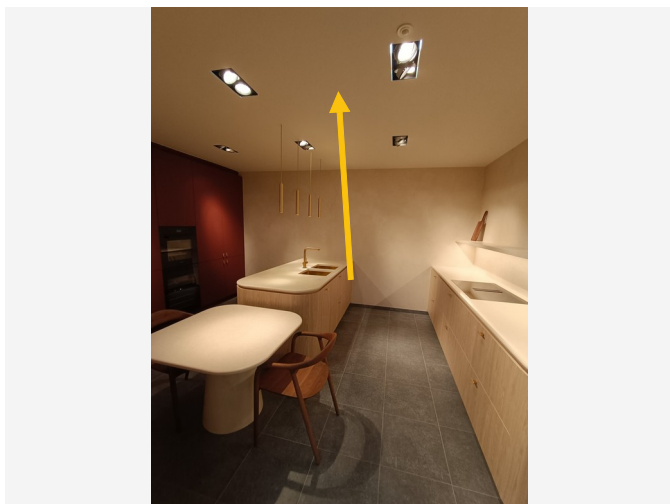
Vrije foto

Alle plafonds zijn afgewerkt met valse plafonds in plaatmateriaal. Het is niet duidelijk of er pleisterwerk aanwezig is achter deze valse plafonds, het is aangewezen om bijkomend onderzoek uit te voeren bij werken.

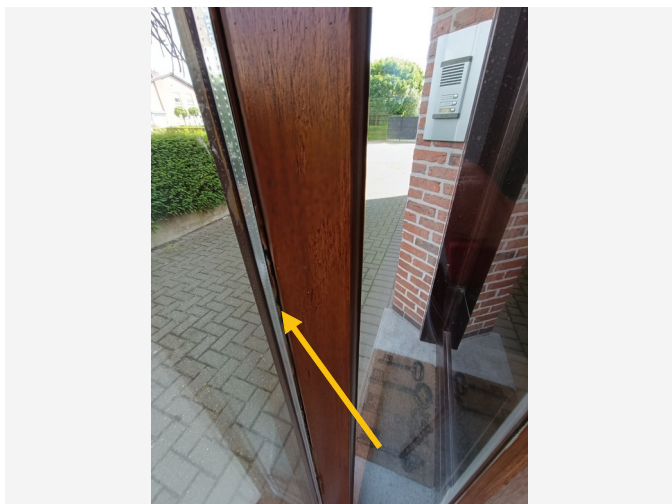
Vrije foto

De gebruikte siliconen kit is niet asbestverdacht

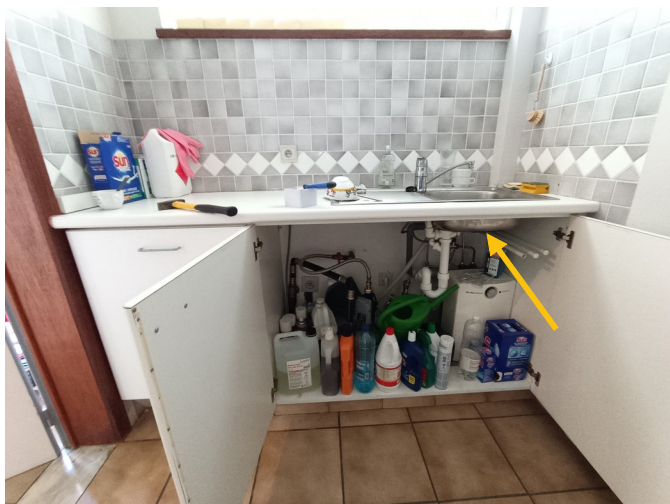
Vrije foto

De keuken is van een recent bouwjaar, de ontdreuningsplaat spoelbak keuken werd gecontroleerd en is niet verdacht

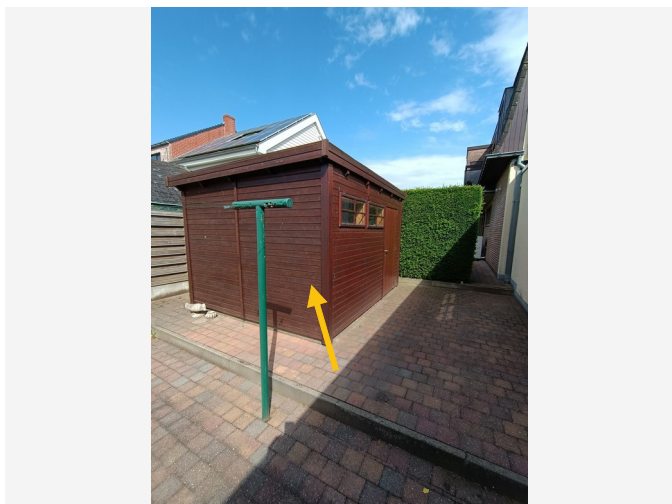
Vrije foto

geen verdachte materialen vastgesteld

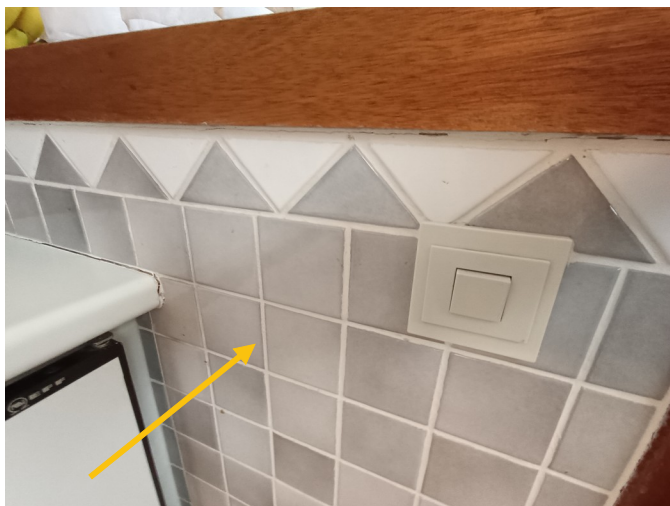
Vrije foto

In het inspectieprotocol is een monstername van tegellijm verplicht om dit te identificeren als niet-asbesthoudend. Er waren geen facturen ter beschikking die bevestigen dat de tegels na 2001 waren geplaatst. Er waren geen bestaande beschadigingen aan de wandtegels om de lijm voldoende te kunnen inspecteren. Om dit af te toetsen is het aangewezen om bij eventuele renovatiewerken aan de tegels verder onderzoek/staalname te laten uitvoeren ter controle.

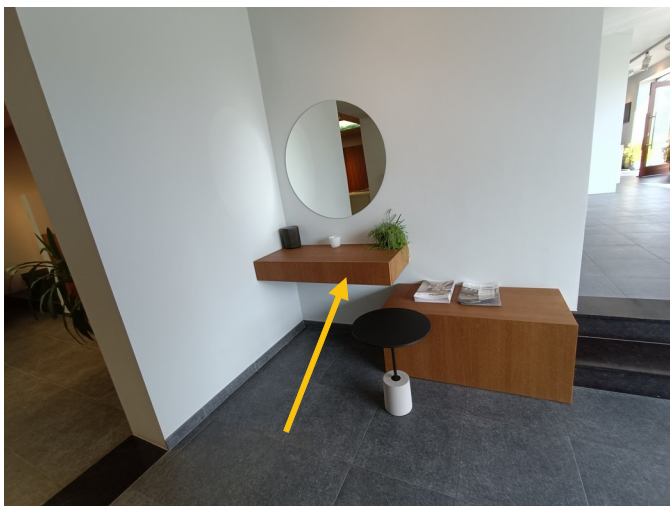
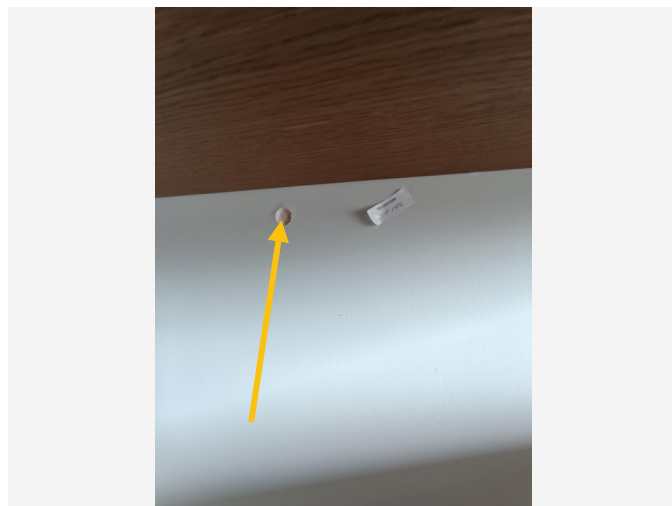
## Fiche 6: muurpleister

Geen asbest

#	Type	Referentie	Resultaat
6.1	Mengmonster	01	Geen asbest

Beschrijving	muurpleister
Omgeving	Binnen
Primaire drager	Binnenwand
Bindmiddel van materiaal	Gips - kalk

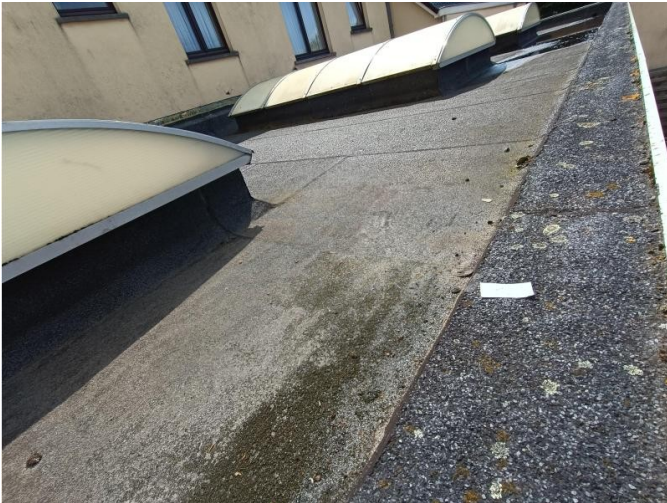
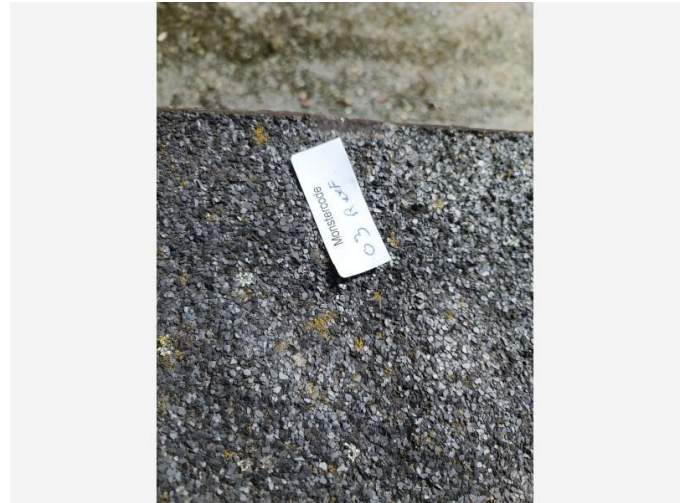
## Fiche 7: roofing

Geen asbest

#	Type	Referentie	Resultaat
7.1	Puntmonster	03	Geen asbest

Beschrijving	roofing
Omgeving	Buiten
Primaire drager	Plat dak
Bindmiddel van materiaal	Bitumen (roofing, teer, asfalt)

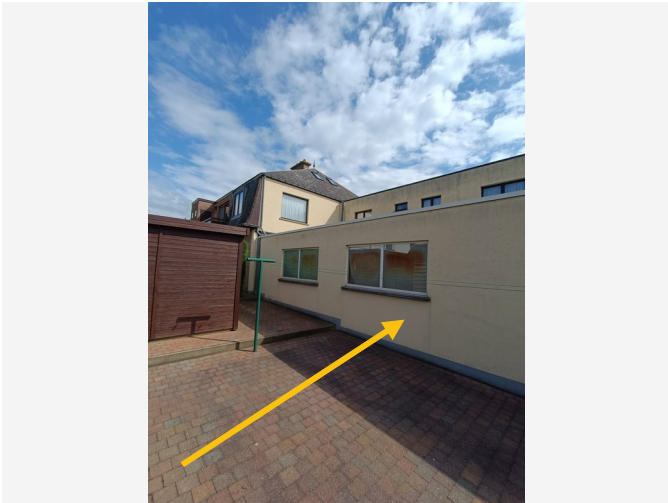
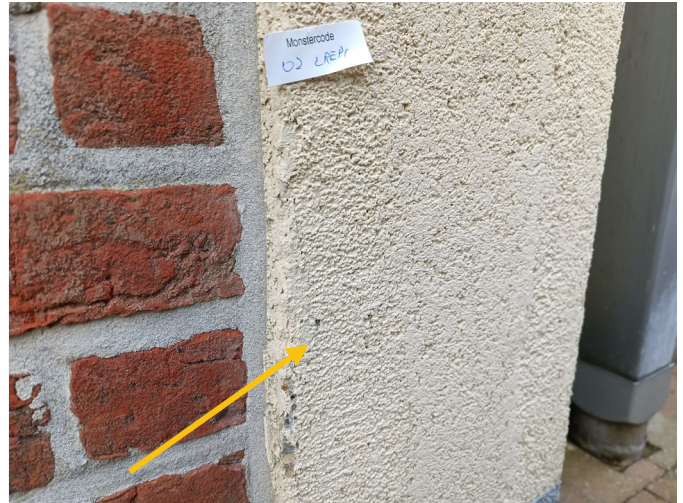
# Fiche 8: crepi

Geen asbest

#	Type	Referentie	Resultaat
8.1	Puntmonster	02	Geen asbest

Beschrijving	crepi
Omgeving	Binnen
Primaire drager	Wand buitenschil
Bindmiddel van materiaal	Cement
