# Asbestinventarisatattest

Stationsdreef 231/22, 8800 Roeselare

Attestnummer : 20250117-000359.000

Uitgegeven op : 17.01.2025

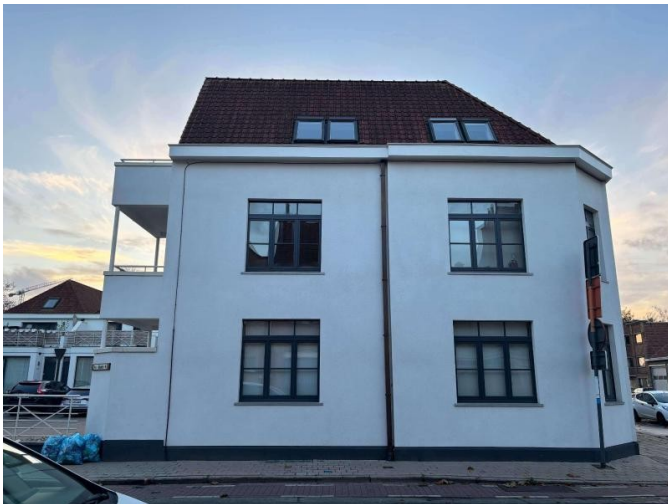
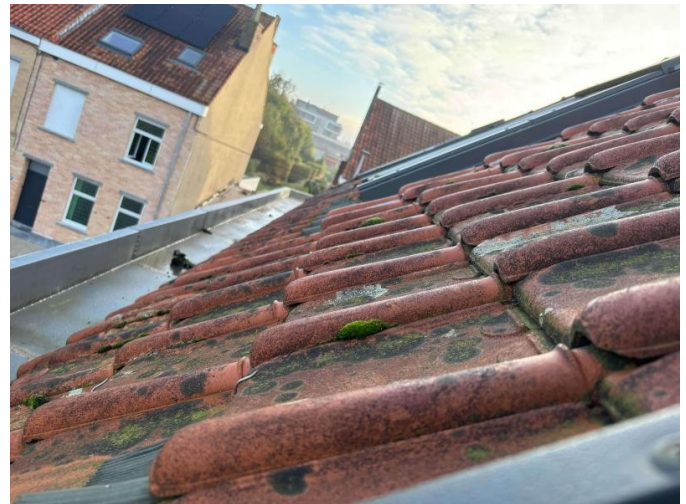
Het asbestmateriaal valt onder de mijlpaal van 2040.

| Eindbeoordeling materiaalisico | Laag materiaalisico en/of verlaagde kans op vezelvrijgave |

| Asbestsoort (vezeltype) | Crocidoliet aanwezig |
| Toestand van het materiaal | Licht beschadigd, licht verweerd. Intact calciumsilicaatmateriaal of categorie III 'gebondenheid' |

| Beschrijving | onderdak |
| Asbestmateriaal | Plaat, paneel, tablet - Type Menuiserie |

- Zorg voor een veilig beheer. Vermijd het beschadigen van het asbestmateriaal. Controleer de toestand jaarlijks op wijzigingen.

- Eenvoudige handelingen: mag via doe-het-zelf of door werknemer(s) met opleidingsattest eenvoudige handelingen hechtgebonden  
niet breken bij verwijderen

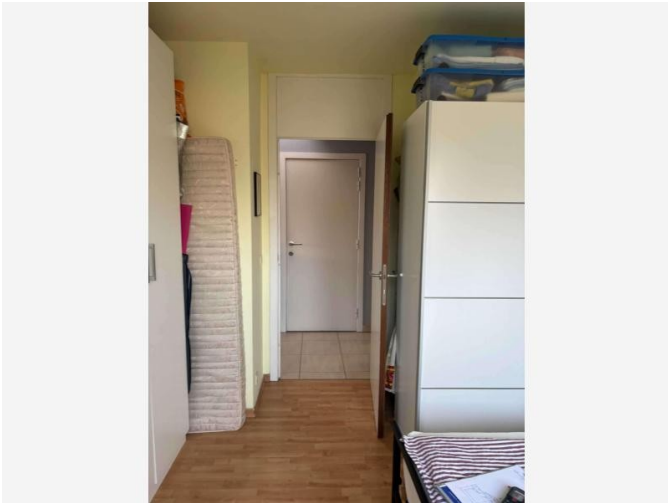
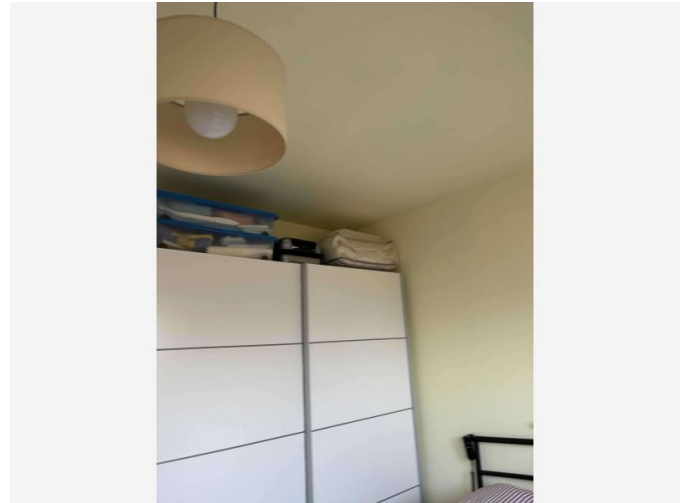
## Fiche 3: pleister muur

Geen asbest

| Opmerking | <p>De hoeveelheid is een geschatte hoeveelheid.</p> <p>Er werden geen stalen genomen, maar de resultaten van de analyses van app 0.1 - 0.2 - 1.1 - 2.1, werden geëxtrapoleerd.</p> |

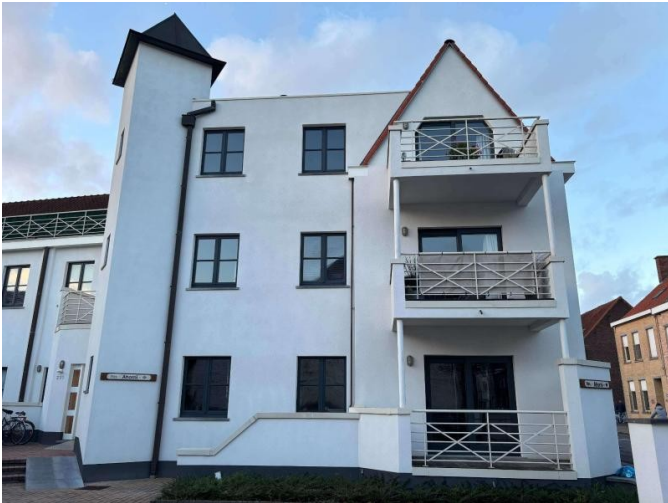
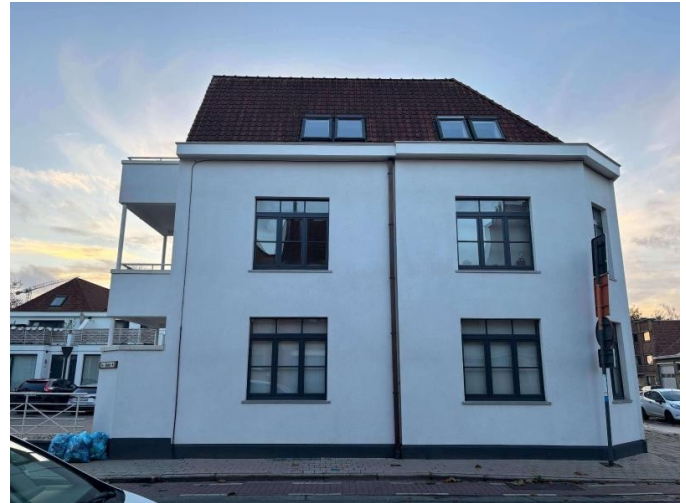
## Fiche 4: gevelbeploistering

Geen asbest

| Opmerking | <p>De hoeveelheid is geschat.</p> <p>De gevel is afgewerkt met spuitkurk, geplaatst in 2024, dus asbestvrij.</p> <p>Er werden geen stalen genomen van eventuele onderliggende lagen.</p> |

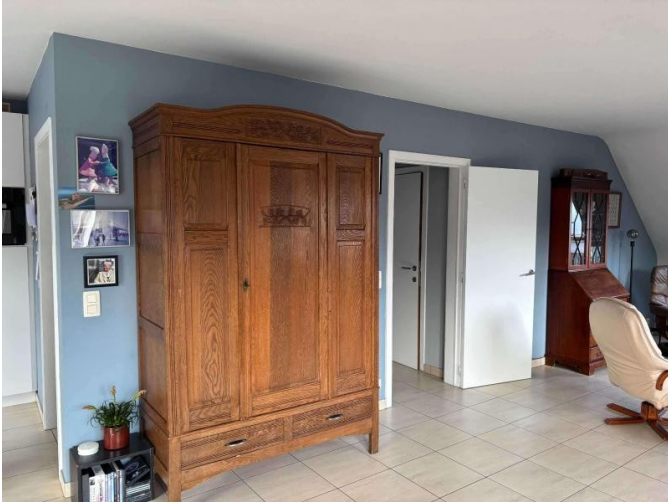
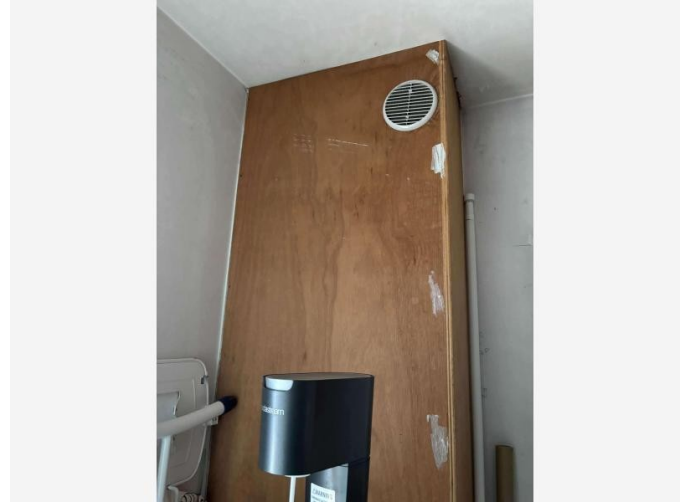
## Fiche 5: pleister plafond

Geen asbest

| Opmerking | <p>De hoeveel is een geschatte hoeveelheid.</p> <p>Er werden geen stalen genomen, maar de analyseresultaten van de app 0.1 - 0.2 - 1.1 en 2.1 werden geëxtrapoleerd.</p> |
