# Asbestinventarisatetest

De Huttestraat 67, 3530 Houthalen-Helchteren

Attestnummer : 20250428-000227.000

**Asbestveilig** (maar niet asbestvrij)

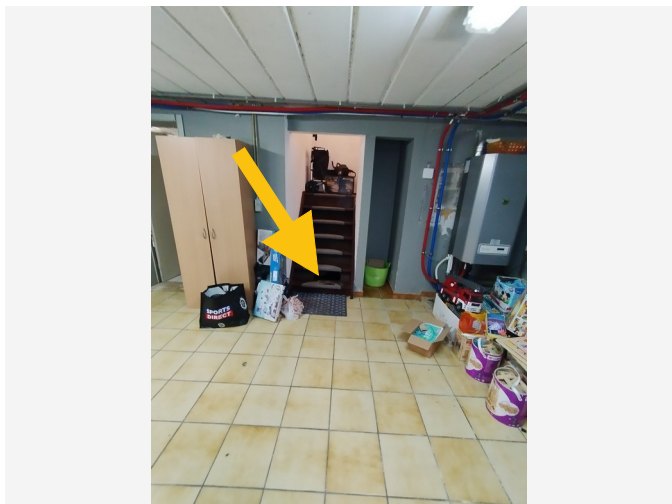
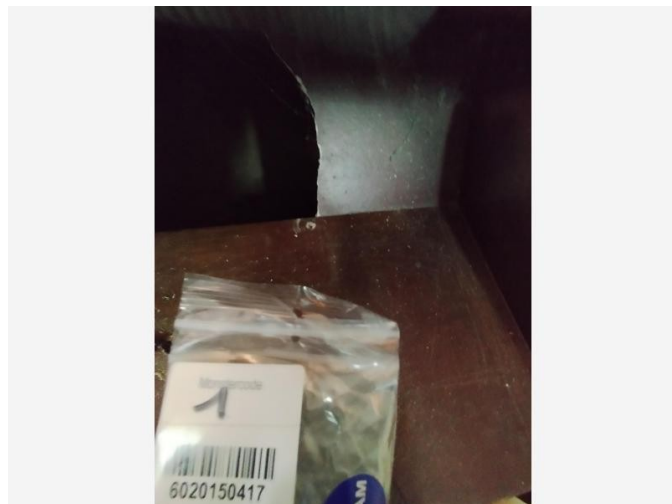
| Fiche 1: Plaatmateriaal - onderkant - trap..... | 17 |

| Eindbeoordeling materiaalisico | Laag materiaalisico en/of verlaagde kans op vezelvrijgave |

| Gebondenheid | Categorie 1: hechtgebonden in oorsprong |
| Asbestsoort (vezeltype) | Alleen chrysotiel |
| Asbestconcentratie | Laag (< 50%) |
| Afschermingsgraad van het gehele materiaal | Geheel of deels (ook) vrij aan de binnenlucht |
| Toestand van het materiaal | Licht beschadigd, licht verweerd. Intact calciumsilicaatmateriaal of categorie III 'gebondenheid' |

| Beschrijving | Plaatmateriaal - onderkant - trap |
| Asbestmateriaal | Dak- en gevelbekleding - Plaat |
| Hoeveelheid (oppervlakte - dikte - aantal) | • 6,00 m <sup>2</sup> - 0,50 cm - 1 stuk |

Het asbestmateriaal valt onder de mijlpaal van 2040.

Zorgvuldig beheren

- Zorg voor een veilig beheer. Vermijd het beschadigen van het asbestmateriaal. Controleer de toestand jaarlijks op wijzigingen.

- Eenvoudige handelingen: mag via doe-het-zelf of door werknemer(s) met opleidingsattest eenvoudige handelingen  
Standaard dragen van de nodige wegwerp beschermingsmiddelen FFP 3 masker , handschoenen en tyvec CAT III type 5-6

Indien mogelijk de ondervloer afdekken , Het plaatmateriaal voorzichtig verwijderen, extra fixeren, niet breken , niet gooien, onmiddellijk verpakken of voorzichtig in container met asbest bag plaatsen. Voldoende benevelen/bevochtigen tijdens de duur van de werken. Indien plaatmateriaal in slechte staat zijn en kans bestaat op breken : Eenvoudige handeling opgeleid personeel , alle werknemer(s) moeten wel beschikken over een opleidingsattest eenvoudige handelingen 8u

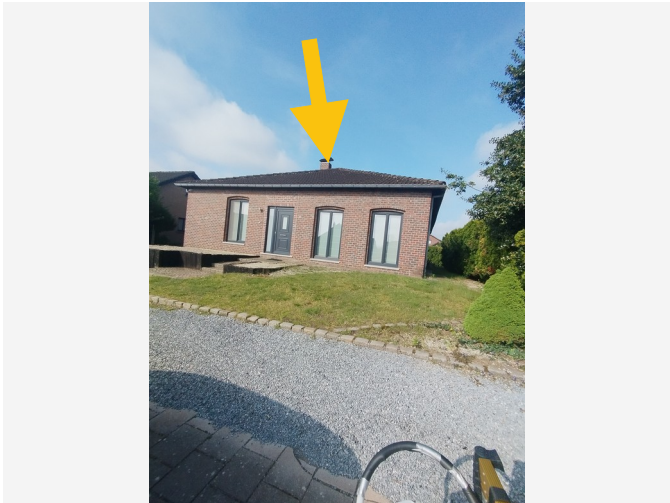
| Fiche 2: Schouw..... | 21 |

**Reden:** Het te onderzoeken materiaal situeert zich hoger dan 3,50 m te rekenen vanaf een veilige ondergrond

**Uitleg van de asbestdeskundige:** Bij werken (dak of reiniging schouw) kan een stelling geplaatst worden, het is niet duidelijk of er asbestverdachte materialen aanwezig zijn in de schouw.

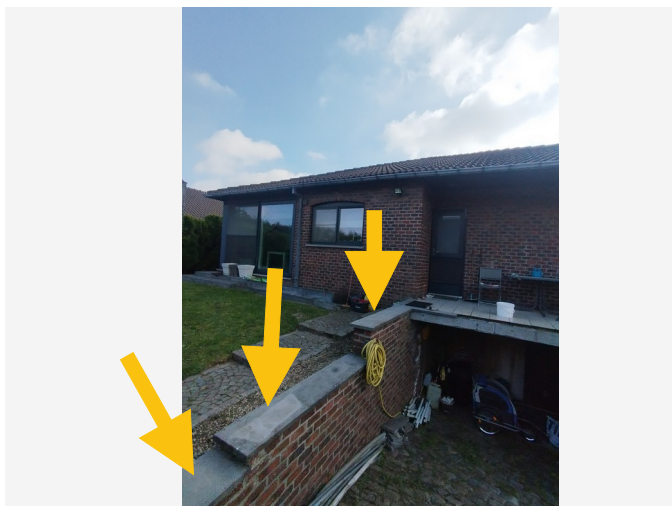
| Fiche 3: Dekstenen: niet verdacht..... | 23 |

betonnen dekstenen , niet asbestverdacht

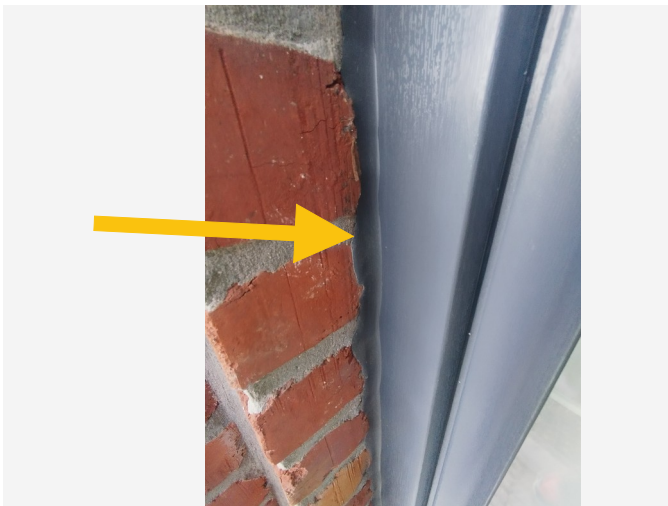
| Fiche 4: Dichting - ramen-deuren..... | 24 |

De dichting werd gecontroleerd en als niet-asbesthoudend beschouwd.

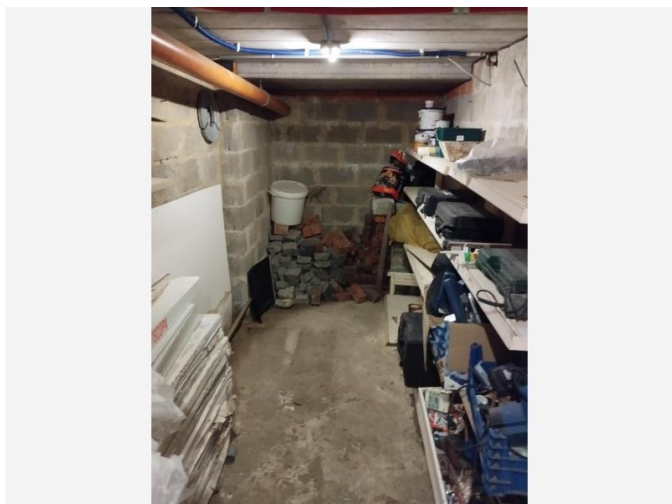
| Fiche 5: Muren : -1..... | 25 |

De muren van de -1 verdieping van de woning betreft : gyproc, tegel en snelbouwstenen er werd geen pleisterwerk aangetroffen.

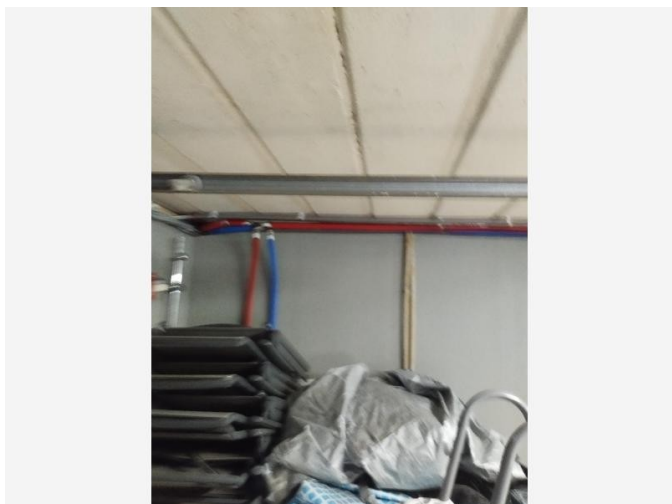
| Fiche 6: Plafonds : -1..... | 26 |

Het plafond van de kelder betreft beton en word als Niet asbest-verdacht beschouwd.

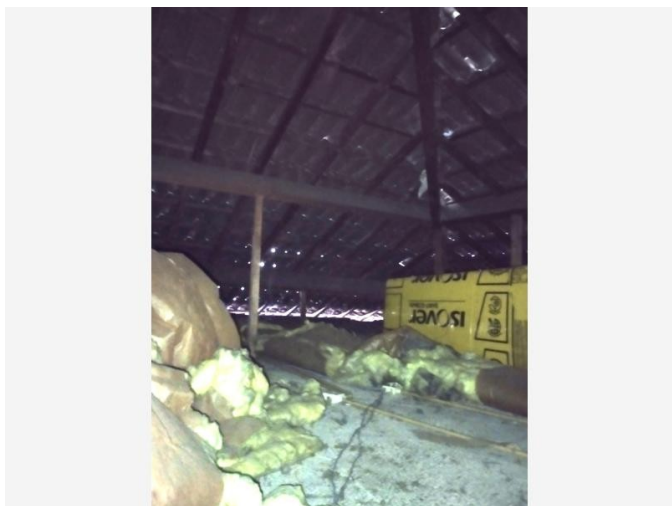
| Fiche 7: DAK..... | 27 |

Het dak werd gecontroleerd (via de zolder en optillen dakpannen) . Er is geen verdacht onderdak vastgesteld, de dakpannen zijn via de zolder duidelijk zichtbaar.

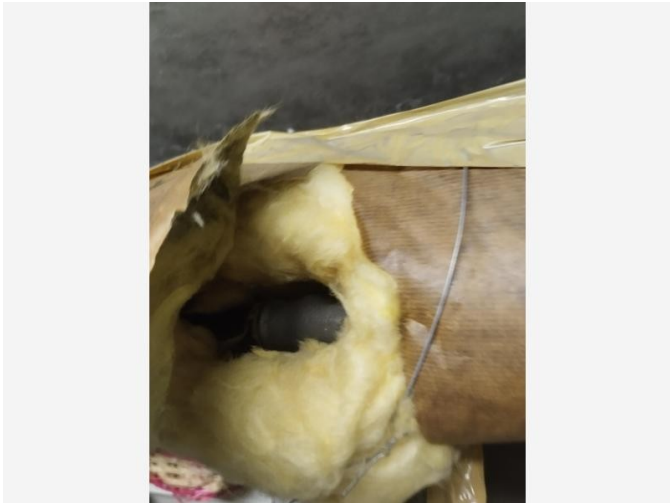
| Fiche 8: Leidingisolatie..... | 28 |

De thermische isolatie bestaat uit papier, en glaswol. Asbestvezels werden verwerkt in de pleisterlaag.  
Er is geen pleisterlaag aanwezig, de isolatie is hierdoor niet verdacht.

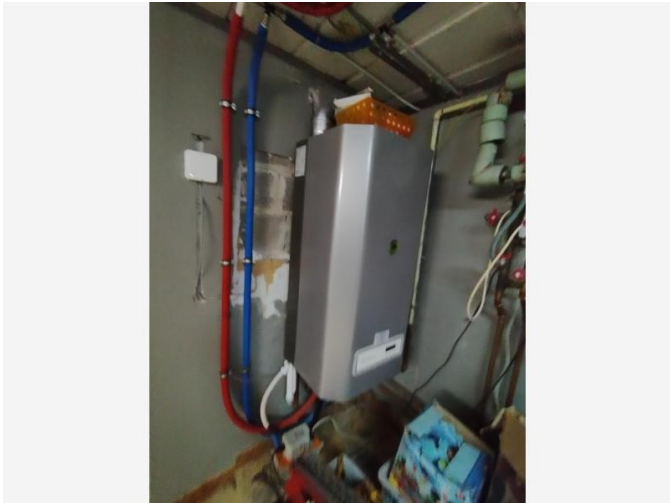
| Fiche 9: HVAC-installatie: Daalderop..... | 29 |

De cv-ketel van het merk daalderop is van het bouwjaar 2012 en is dus niet asbest-verdacht.

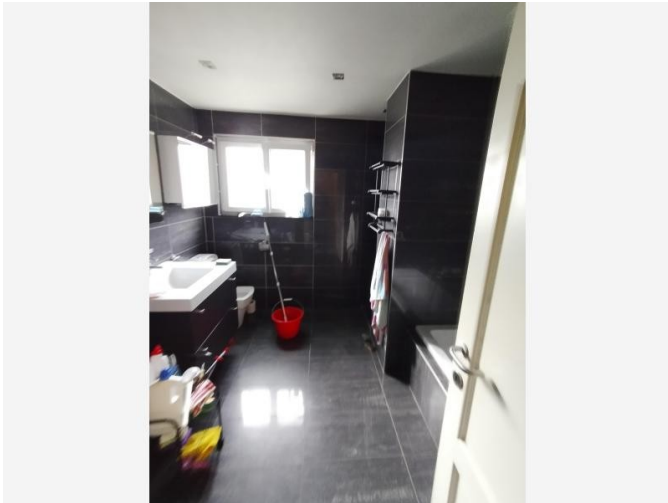
| Fiche 10: Valse plafonds..... | 30 |

Er zijn plafonds afgewerkt in plaatmateriaal. Het is niet duidelijk of er pleisterwerk of verdacht materiaal aanwezig is achter deze valse plafonds, het is aangewezen om bijkomend onderzoek uit te voeren bij werken.

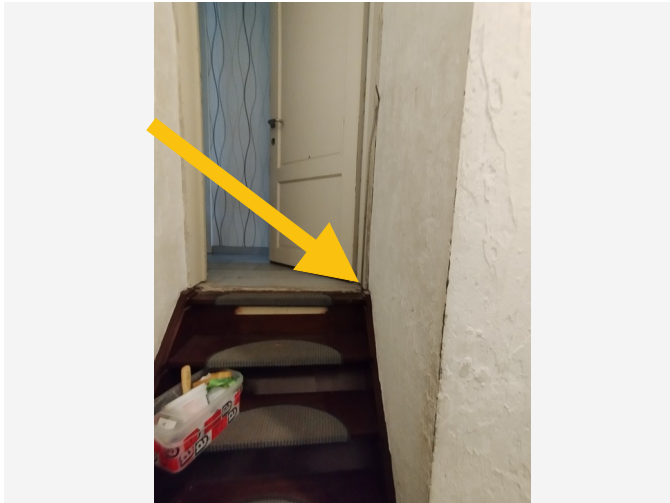
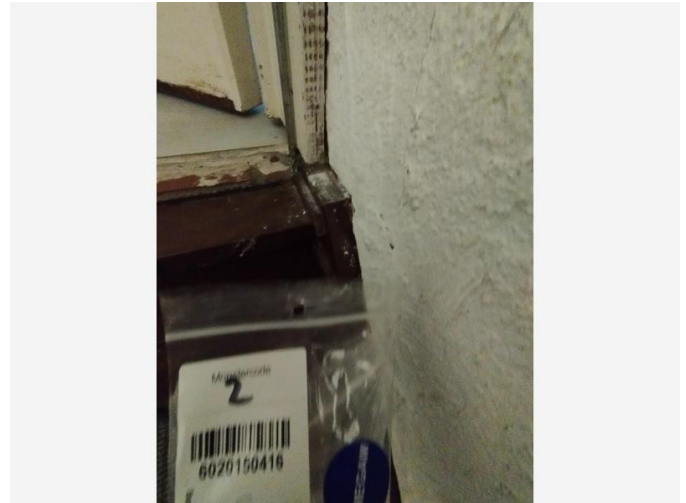
## Fiche 11: Cementering - traphal

Geen asbest

| # | Type | Referentie | Resultaat |
|---|---|---|---|
| 11.1 | Mengmonster | 2. | Geen asbest |

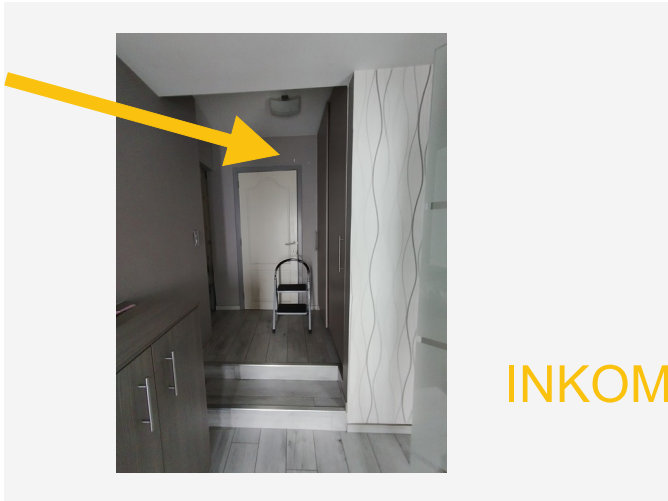
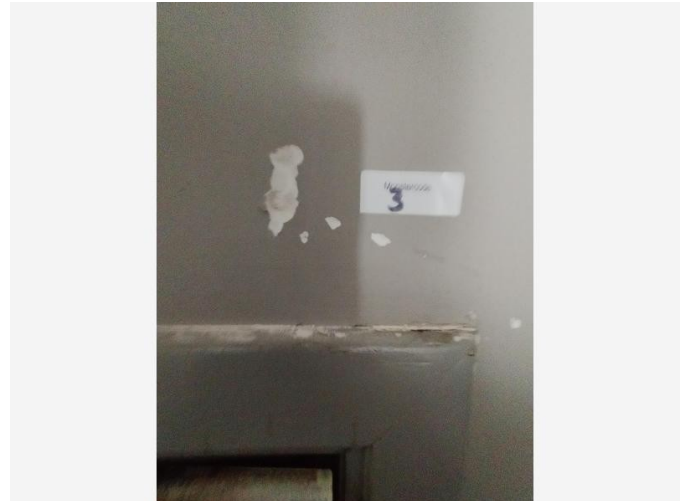
## Fiche 12: Muurpleister

Geen asbest

| # | Type | Referentie | Resultaat |
|---|---|---|---|
| 12.1 | Mengmonster | 3. | Geen asbest |

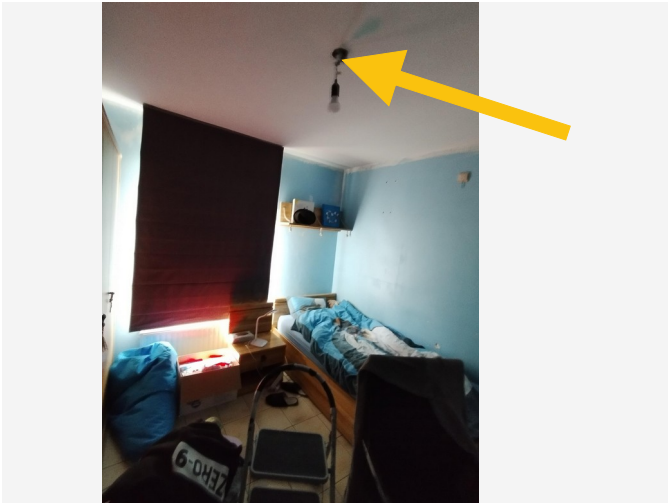
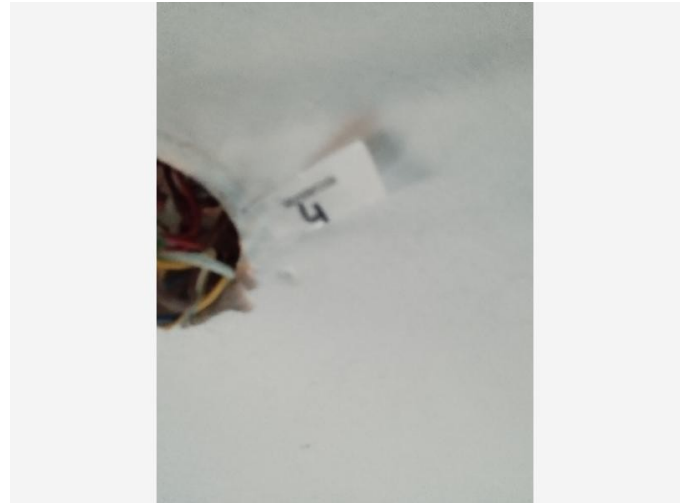
## Fiche 13: Plafondpleister

Geen asbest

| # | Type | Referentie | Resultaat |
|---|---|---|---|
| 13.1 | Mengmonster | 4. | Geen asbest |
