# Asbestinventarisat attest

Pater Lievenslaan 31/0202, 3010 Leuven

Attestnummer : 20250514-000303.000

Uitgegeven op : 14.05.2025

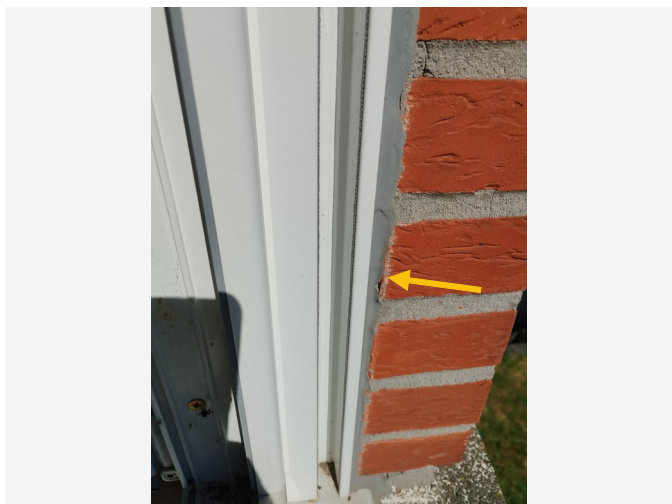
De mastiek werd gecontroleerd en als niet-asbesthoudend beschouwd. (zacht en elastisch).

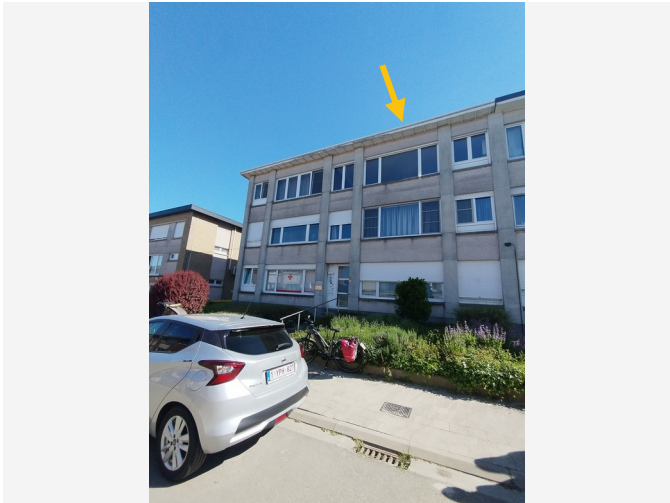
De volgende toepassingen behoren tot de gemeenschappelijke delen:

Leien dak, leien gevel dakkapel, plat dak, dakkapel, crepi gevels, schouw, dakgoten.

Deze toepassingen dienen dan ook opgenomen te worden in het attest van de gemeenschappelijke delen.

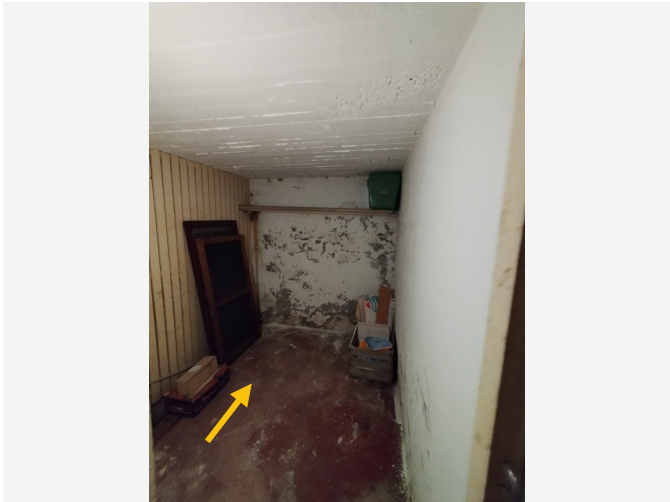
## Fiche 3: Kelderberging bevat geen asbestverdachte materialen

De kelderberging werd gecontroleerd, er werden geen asbest-verdachte materialen gezien.

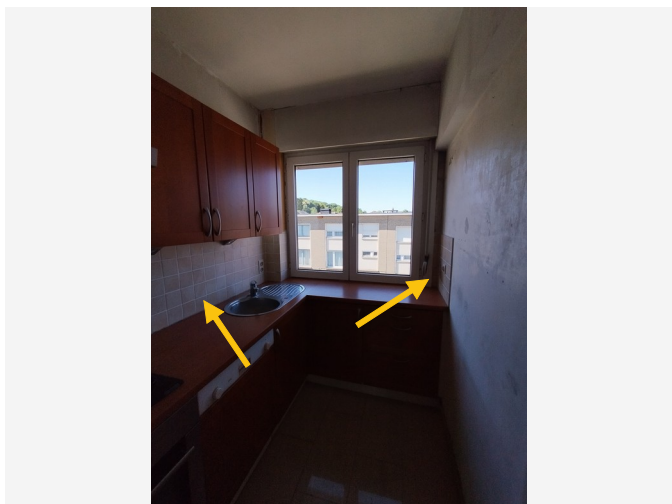
In het inspectieprotocol is een monsternamen van tegellijm verplicht om dit te identificeren als niet-asbesthoudend. Er waren geen facturen ter beschikking die bevestigen dat de tegels na 2001 waren geplaatst. Er waren geen bestaande beschadigingen aan de wandtegels om de lijm voldoende te kunnen inspecteren. Om dit af te toetsen is het aangewezen om bij eventuele renovatiewerken aan de tegels verder onderzoek/staalname te laten uitvoeren ter controle.

In uitzonderlijke gevallen kan de lijm waarmee deze zijn vastgehecht asbesthoudend zijn. Gezien het een niet-destructief

onderzoek betreft, werd er geen staal genomen. Bij afbraak van deze tegels, is het aangewezen deze lijm laag te laten analyseren op de aanwezigheid van asbest.

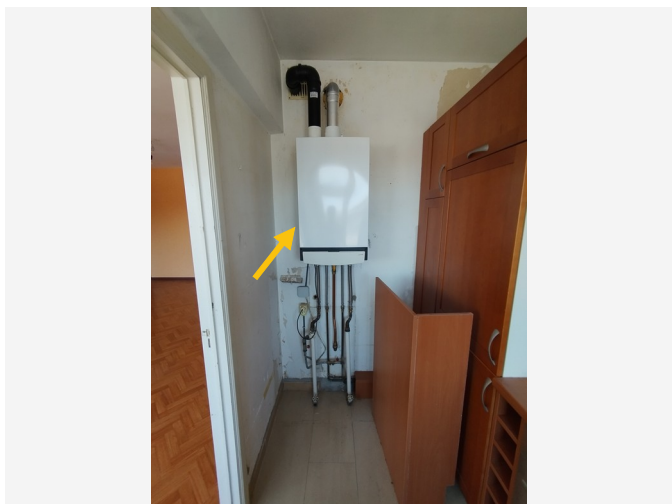
De CV-ketel is van na 2001. De ketel is hierdoor niet asbest-verdacht. Dit is verkregen via het typenummer.

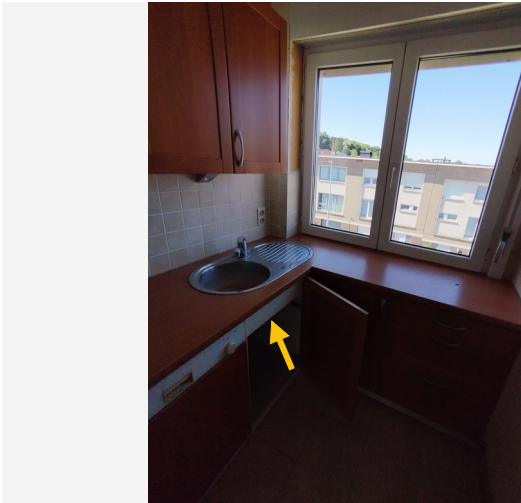
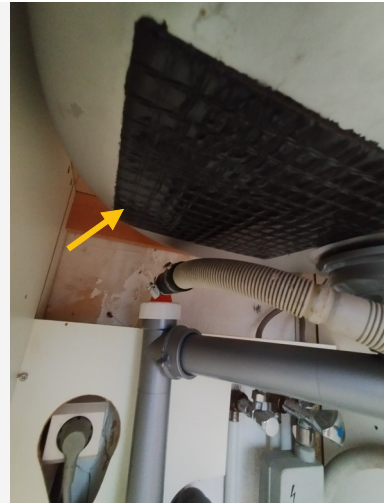
## Fiche 6: Ontdreuningsplaatje gootsteen keuken

Geen asbest

| # | Type | Referentie | Resultaat |
|---|---|---|---|
| 6.1 | Puntmonster | 3 | Geen asbest |

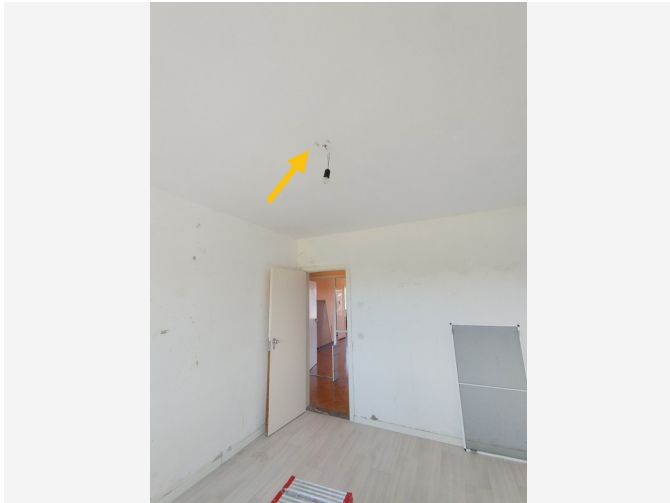
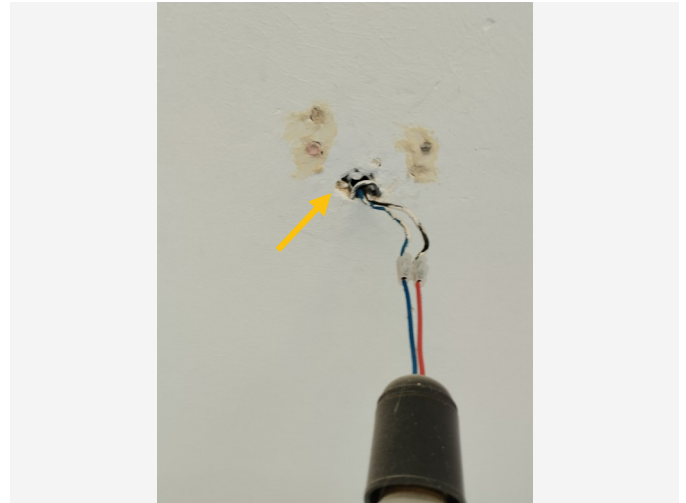
## Fiche 7: Pleisterwerk plafonds

Geen asbest

| # | Type | Referentie | Resultaat |
|---|---|---|---|
| 7.1 | Mengmonster | 1 | Geen asbest |

| Opmerking | <p>Volgens het inspectieprotocol is een monstername van het pleisterwerk verplicht om dit te identificeren als niet-asbesthoudend.</p> <p>Locatie staalnames: keuken = stookplaats, badkamer en slpk 1. Er is geen traphal aanwezig.</p> <p>De vermelde oppervlaktes en volumes betreffen een beredeneerde schatting. Er worden geen rechten verleend aan deze oppervlaktes/volumes. De dikte is een schatting die voorkomt uit de monsterplaatsen en is daarom niet altijd representatief.</p> |

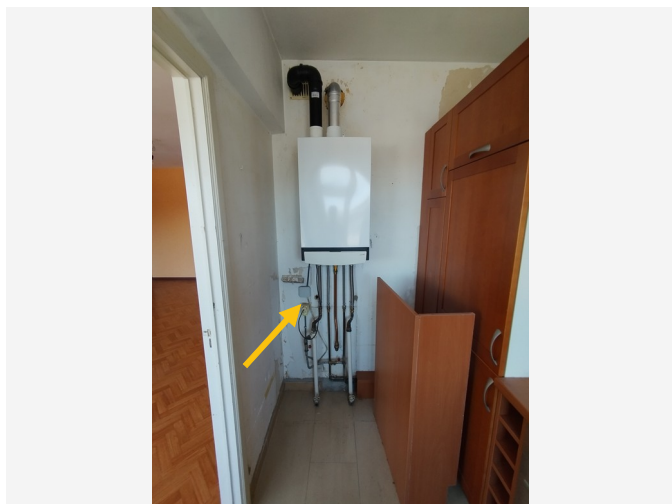
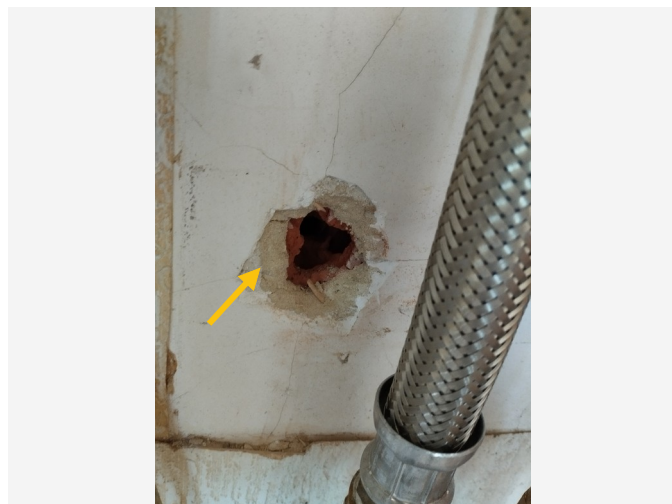
## Fiche 8: Pleisterwerk wanden

Geen asbest

| # | Type | Referentie | Resultaat |
|---|---|---|---|
| 8.1 | Mengmonster | 2 | Geen asbest |

| Opmerking | <p>Volgens het inspectieprotocol is een monstername van het pleisterwerk verplicht om dit te identificeren als niet-asbesthoudend.</p> <p>Locatie staalnames: berging, keuken = stookplaats en slpk 2</p> <p>De vermelde oppervlaktes en volumes betreffen een beredeneerde schatting. Er worden geen rechten verleend aan deze oppervlaktes/volumes. De dikte is een schatting die voorkomt uit de monsterplaatsen en is daarom niet altijd representatief. Er bevinden zich enkele valse wanden. Het is niet duidelijk of er pleisterwerk aanwezig is achter deze valse wanden, het is aangewezen om bijkomend onderzoek uit te voeren bij werken.</p> |
