# Asbestinventarisatattest

Nieuwkerkenstraat 68, 9100 Sint-Niklaas

Attestnummer : 20250325-000397.000

Uitgegeven op : 25.03.2025

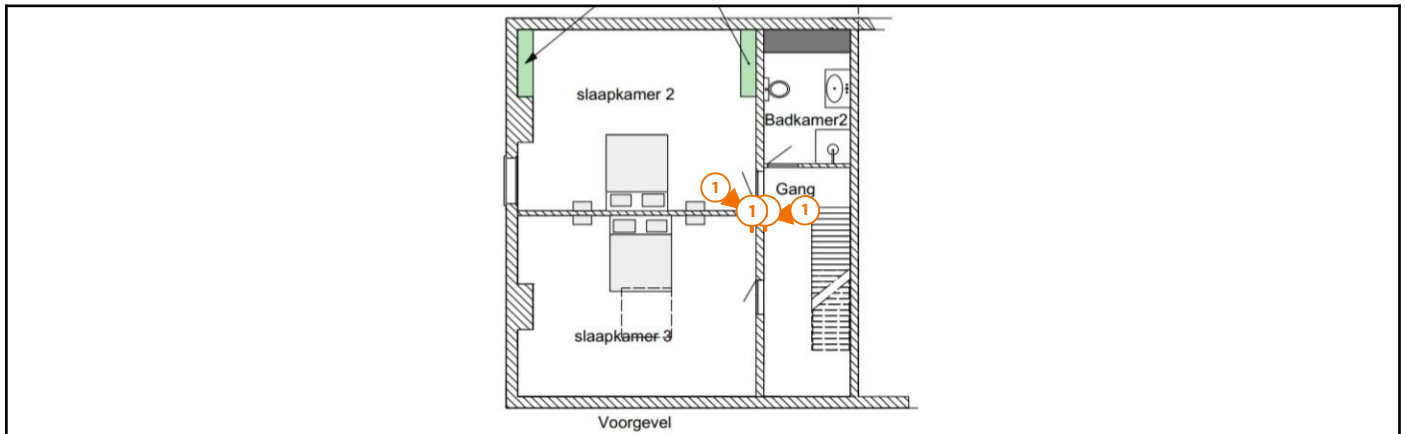
## Plan 1.6: Verdiep +2 : bakelieten toepassingen

| Beschrijving | Type | Actie |
|---|---|---|
| 1. Bakelieten toepassingen | Asbestmateriaal | <a href="#">Verwijderen</a> |

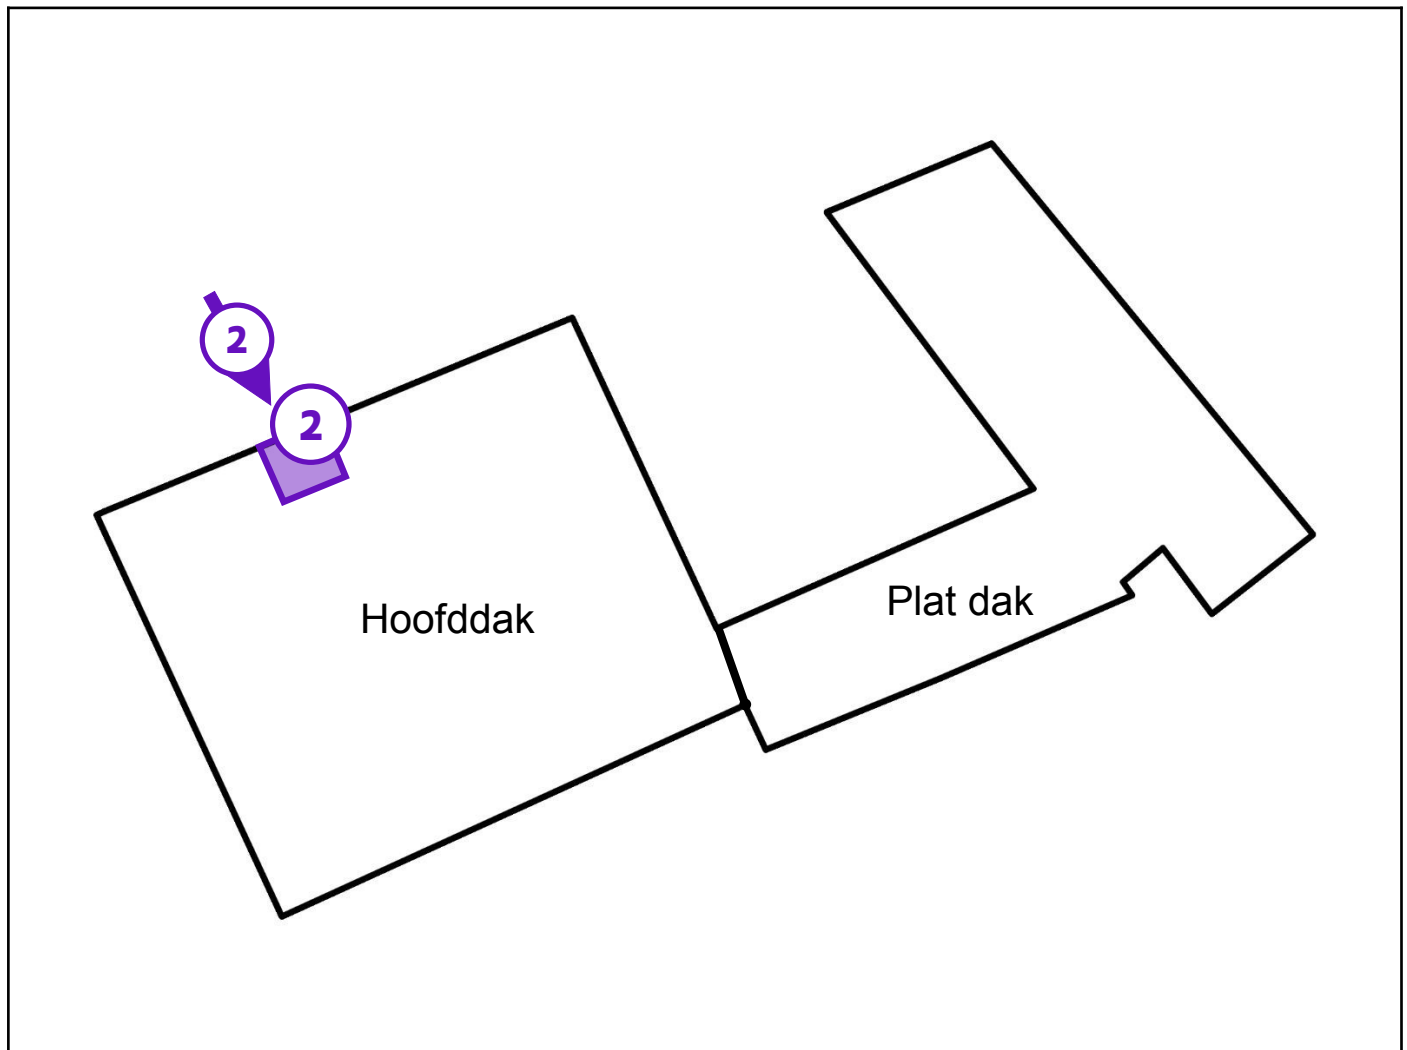
## Plan 1.7: Dak : beperking schouw

| Beschrijving | Type | Actie |
|---|---|---|
| 2. Beperking schouw | Beperking | - |

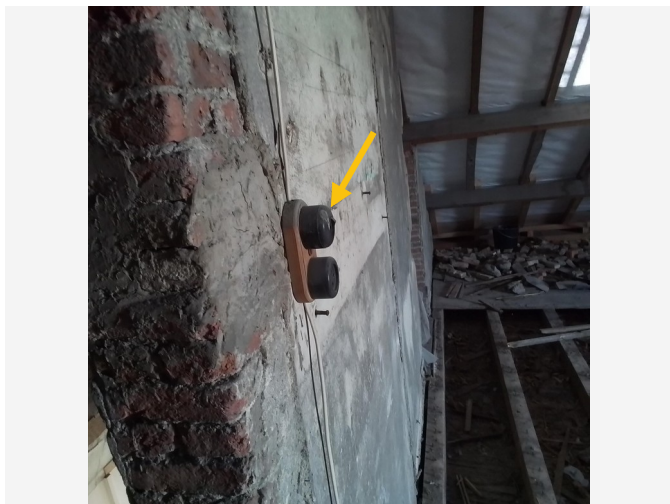
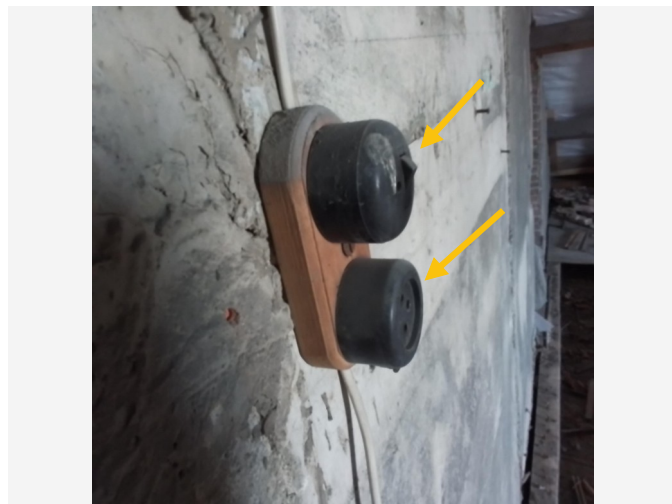
Het asbestmateriaal valt onder de mijlpaal van 2040.

| Eindbeoordeling materiaalrisico | Verhoogd materiaalrisico en/of verhoogde kans op vezelvrijgave |

| Gebondenheid | Categorie 1: hechtgebonden in oorsprong |
| Asbestsoort (vezeltype) | Crocidoliet aanwezig |
| Asbestconcentratie | Laag (< 50%) |
| Afschermingsgraad van het gehele materiaal | Geheel of deels (ook) vrij aan de binnenlucht |
| Toestand van het materiaal | Licht beschadigd, licht verweerd. Intact calciumsilicaatmateriaal of categorie III 'gebondenheid' |

| Asbestmateriaal | Plaat, paneel, tablet - Type Bakeliet |

- Verwijder dit asbestmateriaal zo snel mogelijk. Volg de toestand goed op.

- Eenvoudige handelingen: mag via doe-het-zelf of door werknemer(s) met opleidingsattest eenvoudige handelingen  
Betreft een hechtgebonden toepassing in een licht verweerde staat met een laag risico op vezelvrijgave. De toepassing zorgvuldig verwijderen, zonder wijzigingen aan te brengen in de huidige toestand van het materiaal. De toepassing niet breken en/of beschadigen. Verwijder de toepassing a.d.h.v. eenvoudige handelingen en voorzie de nodige PBM's zoals ademhalingsmasker met een P3-filter, Tyvec categorie 3 type 5-6, schoeisel moet volledig gesloten zijn, wegwerphandschoenen. Opgeleid personeel wordt aanbevolen. Het asbestmateriaal moet worden verpakt in twee lagen van luchtdichte, stevige plastic zakken of folie. Deze dienen gemarkeerd te zijn met een waarschuwingsetiket. Voor verder advies kan je een kijkje nemen op de site van OVAM.

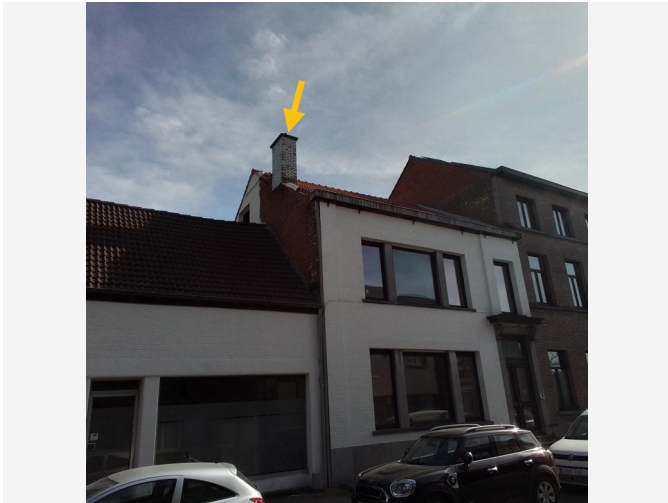
**Reden:** Het te onderzoeken materiaal situeert zich hoger dan 3,50 m te rekenen vanaf een veilige ondergrond

**Uitleg van de asbestdeskundige:** De schouw is hoger dan 3m50 en afgewerkt langs binnen.

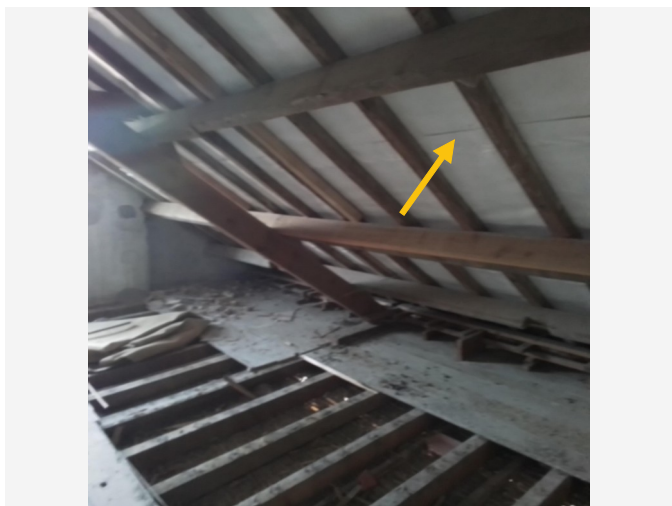
Onderdak bestaat uit onderdakfolie.

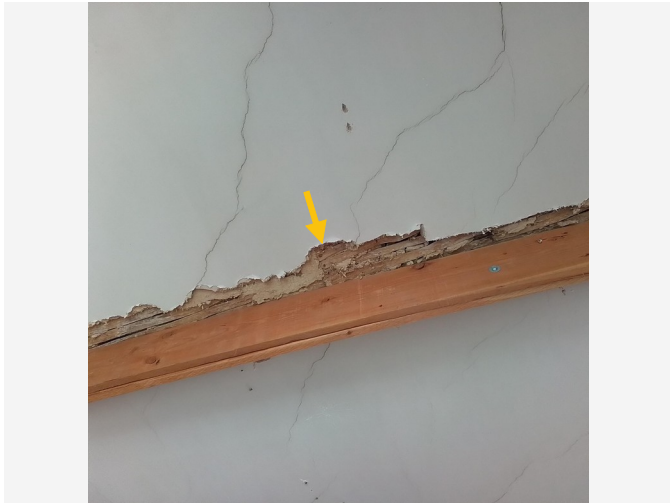
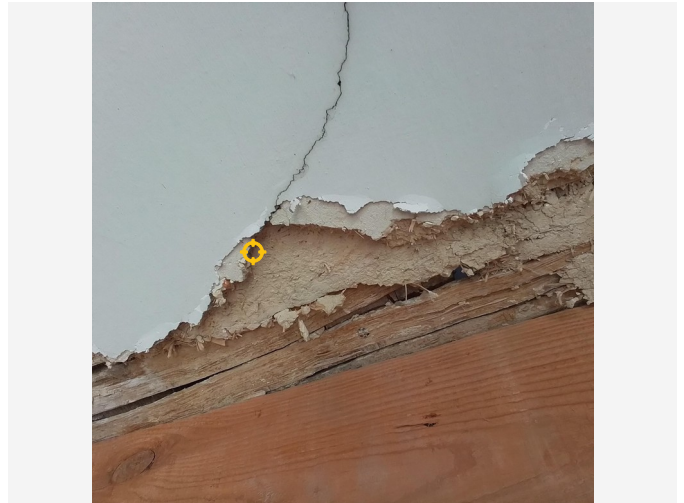
## Fiche 4: Pleisterwerk plafond

Geen asbest

| # | Type | Referentie | Resultaat |
|---|---|---|---|
| 4.1 | Mengmonster | MM02 | Geen asbest |

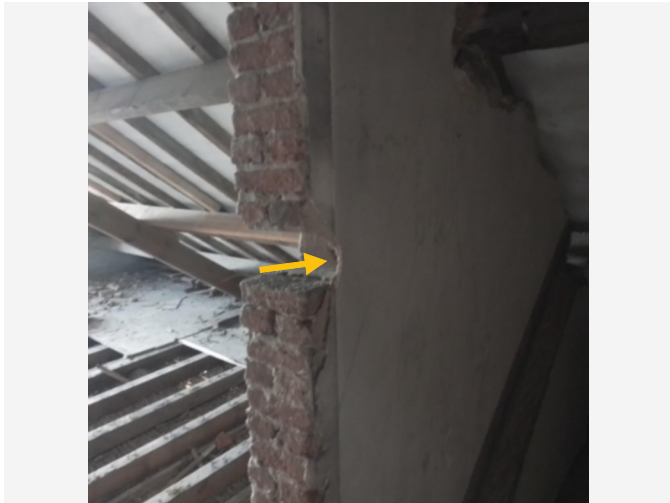
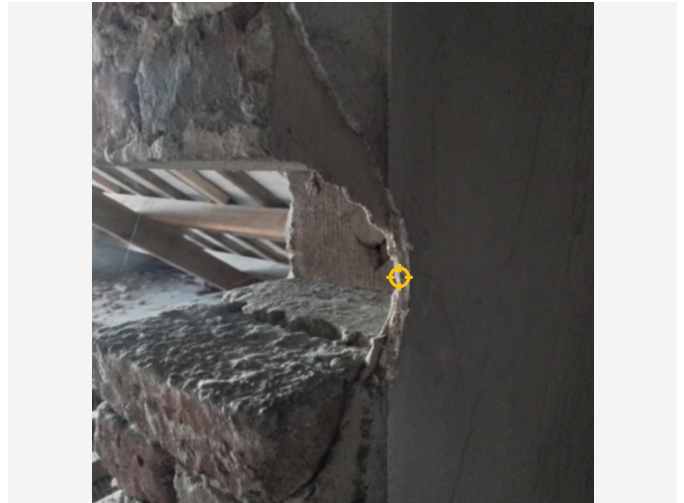
## Fiche 5: Pleisterwerk wanden

Geen asbest

| # | Type | Referentie | Resultaat |
|---|---|---|---|
| 5.1 | Mengmonster | MM01 | Geen asbest |
