# Asbestinventarisatetest

Basilieklaan 164, 3270 Scherpenheuvel-Zichem

Attestnummer : 20250414-000088.000

Uitgegeven op : 14.04.2025

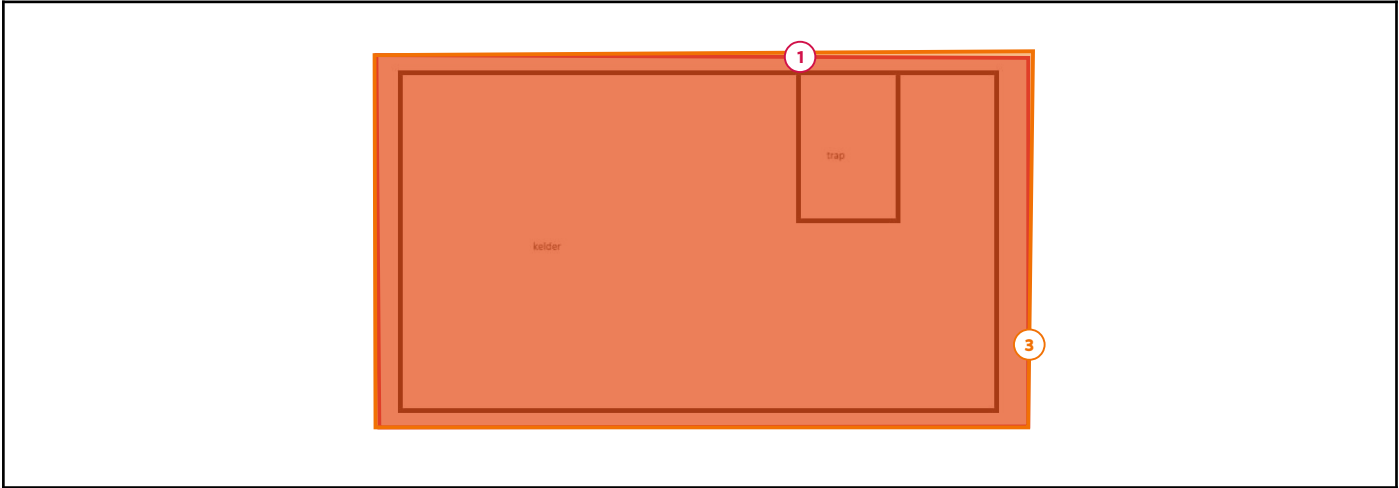
# Plan 1.1: kelder

| Beschrijving | Type | Actie |
|---|---|---|
| 1. Bakeliet schakelaars | Asbestmateriaal | Dringend verwijderen |
| 3. Bakeliet stopcontacten | Asbestmateriaal | Verwijderen |

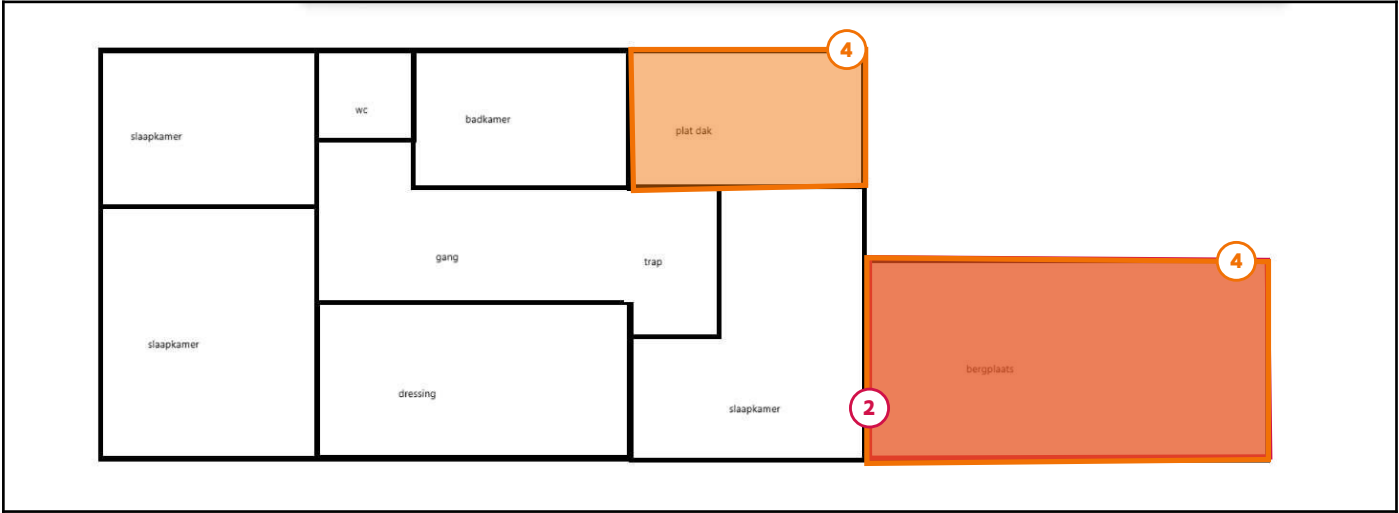
# Plan 1.8: eerste verdiep + bergplaats

| Beschrijving | Type | Actie |
|---|---|---|
| 2. Golfplaten | Asbestmateriaal | Dringend verwijderen |
| 4. Roofing plat dak | Asbestmateriaal | Verwijderen |

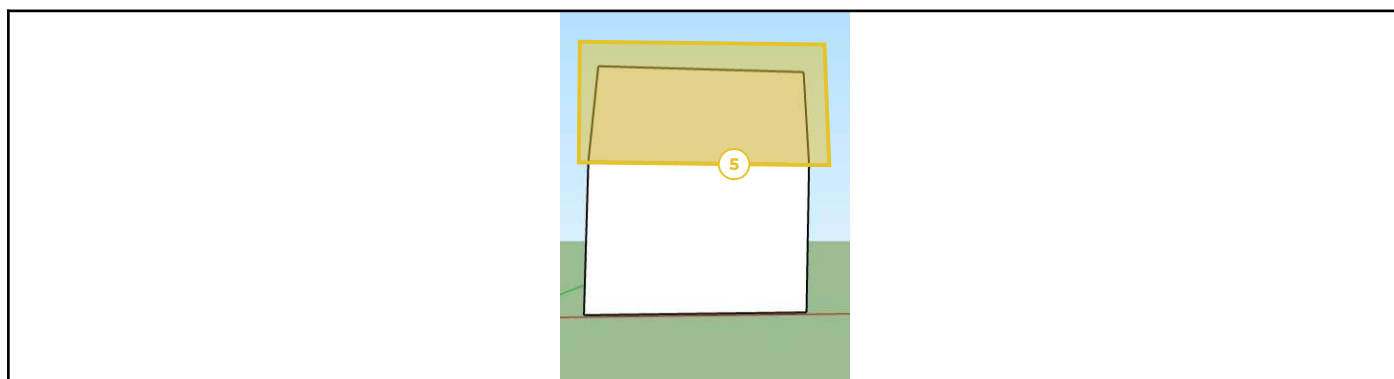
## Plan 1.11: voorgevel

| Beschrijving | Type | Actie |
|---|---|---|
| 5. Dakleien | Asbestmateriaal | Zorgvuldig beheren |

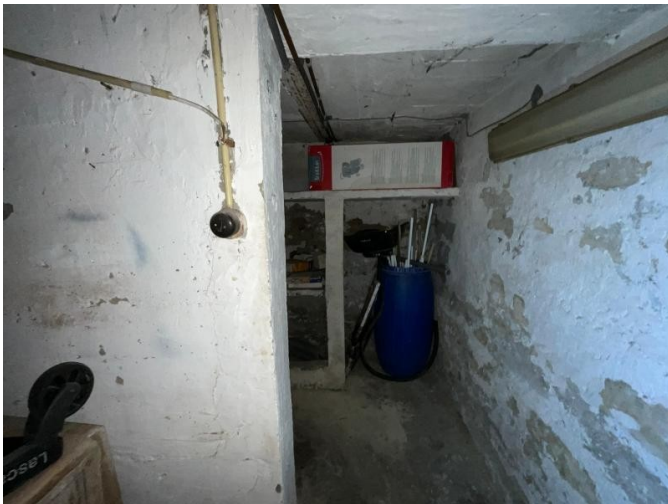
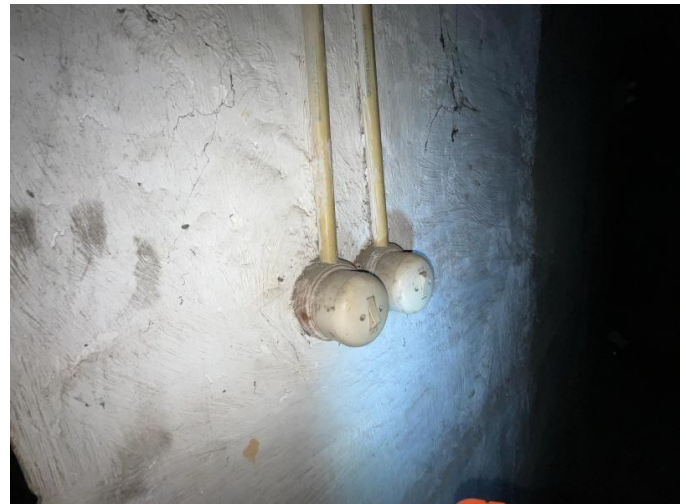
Het asbestmateriaal valt onder de mijlpaal van 2040.

**Dringend verwijderen**

| Eindbeoordeling materiaalrisico | Hoog materiaalrisico en/of hoge kans op vezelvrijgave |

| Asbestsoort (vezeltype) | Crocidoliet aanwezig |
| Toestand van het materiaal | Matig beschadigd, matig verweerd |

| Beschrijving | Bakeliet schakelaars |
| Opmerking | <p>Deze oppervlakte werd niet gemeten, maar geschat op basis van een benadering voor alle aanwezige schakelaars. Deze schatting mag niet worden gebruikt als maatstaf voor heffingen. Als deskundige hebben wij geverifieerd dat het materiaal inderdaad bakeliet betreft en geen harde PVC. Bakeliet wordt door ons beschouwd als een asbestverdachte toepassing, aangezien het in veel gevallen asbesthoudend is. We hebben echter geen staalname uitgevoerd om de functionaliteit van de schakelaars niet in gevaar te brengen.</p> <p>Het gaat om alle bakeliete schakelaars doorheen het huis (kelder)</p> |

- Verwijder dit asbestmateriaal zo snel mogelijk. Volg de toestand goed op.
- Voer bijkomende staalname(s) uit.

- Eenvoudige handelingen: mag via doe-het-zelf of door werknemer(s) met opleidingsattest eenvoudige handelingen  
Raadpleeg de actuele wetgeving op de website van OVAM. Onder strikte voorwaarden kan het eventueel toegestaan zijn om deze toepassing zelf te verwijderen.
- Eenvoudige handelingen: enkel door erkend asbestverwijderaar  
Hoewel deze eventueel door eenvoudige handelingen verwijderd kunnen worden, adviseer ik als deskundige om de verwijdering te laten uitvoeren door een erkende asbestverwijderaar. Dit garandeert de veiligheid van de bewoners

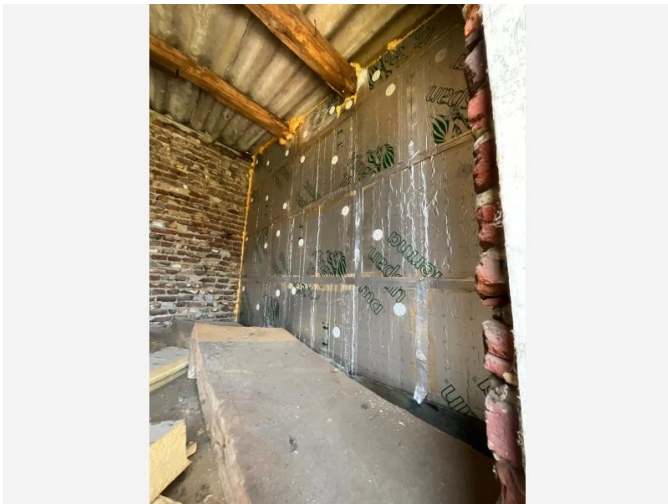
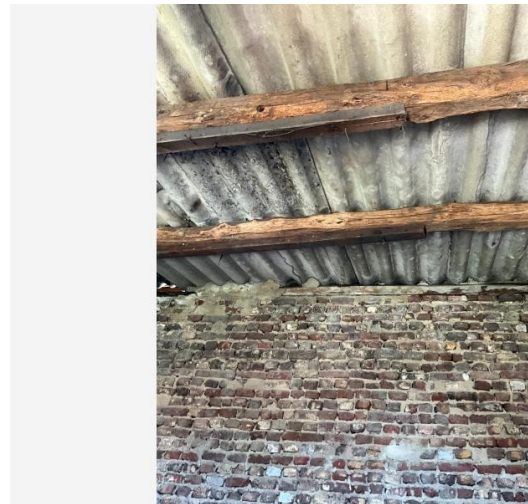
Het asbestmateriaal valt onder de mijlpaal van 2040.

**Dringend verwijderen**

| Eindbeoordeling materiaalrisico | Hoog materiaalrisico en/of hoge kans op vezelvrijgave |

| Asbestsoort (vezeltype) | Crocidoliet aanwezig |
| Toestand van het materiaal | Matig beschadigd, matig verweerd |

| Beschrijving | Golfplaten |
| Opmerking | <p>Deze oppervlakte, volumes en gewichten zijn niet gemeten, maar geschat op basis van een benadering van de aanwezige platen (de opgegeven hoeveelheden mogen niet gebruikt worden als maatstaf voor heffingen).</p> <p>De golfplaten bevinden zich onder de roofing van het dak.</p> |

- Verwijder dit asbestmateriaal zo snel mogelijk. Volg de toestand goed op.

- Eenvoudige handelingen: mag via doe-het-zelf of door werknemer(s) met opleidingsattest eenvoudige handelingen  
Raadpleeg de actuele wetgeving op de website van OVAM. Onder strikte voorwaarden is het eventueel toegestaan om deze toepassing zelf te verwijderen.
- Eenvoudige handelingen: enkel door erkend asbestverwijderaar  
Hoewel deze eventueel door eenvoudige handelingen verwijderd kunnen worden, adviseer ik als deskundige om de verwijdering te laten uitvoeren door een erkende asbestverwijderaar. Dit garandeert de veiligheid van zowel de bewoners als de burens

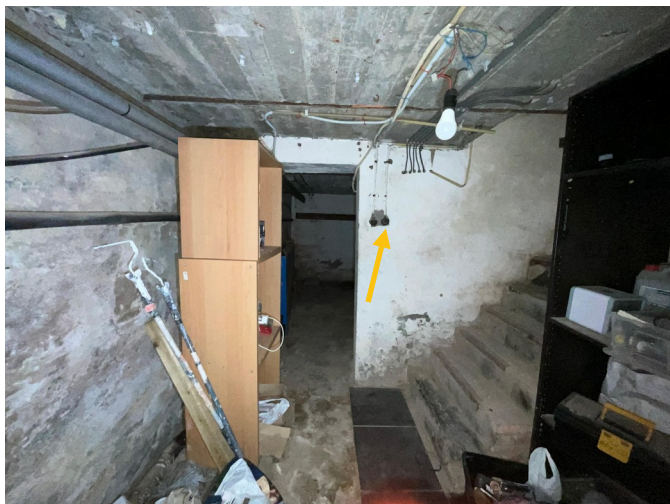
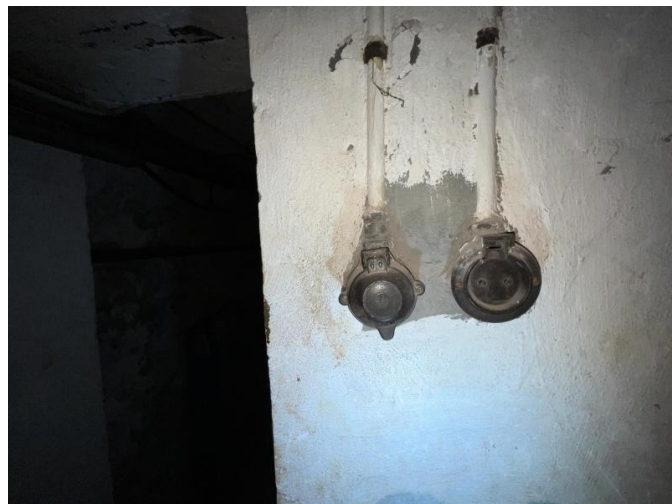
Het asbestmateriaal valt onder de mijlpaal van 2040.

Verwijderen

| Eindbeoordeling materiaalrisico | Verhoogd materiaalrisico en/of verhoogde kans op vezelvrijgave |

| Asbestsoort (vezeltype) | Crocidoliet aanwezig |
| Toestand van het materiaal | Licht beschadigd, licht verweerd. Intact calciumsilicaatmateriaal of categorie III 'gebondenheid' |

| Beschrijving | Bakeliet stopcontacten |
| Opmerking | <p>Deze oppervlakte werd niet gemeten, maar geschat op basis van een benadering voor alle aanwezige stopcontacten. Deze schatting mag niet worden gebruikt als maatstaf voor heffingen. Als deskundige hebben wij geverifieerd dat het materiaal inderdaad bakeliet betreft en geen harde PVC. Bakeliet wordt door ons beschouwd als een asbestverdachte toepassing, aangezien het in veel gevallen asbesthoudend is. We hebben echter geen staalname uitgevoerd om de functionaliteit van de stopcontacten niet in gevaar te brengen.</p> <p>het gaat over alle bakeliete stopcontacten in het huis (kelder)</p> |

- Verwijder dit asbestmateriaal zo snel mogelijk. Volg de toestand goed op.
- Voer bijkomende staalname(s) uit.

- Eenvoudige handelingen: mag via doe-het-zelf of door werknemer(s) met opleidingsattest eenvoudige handelingen  
Raadpleeg de actuele wetgeving op de website van OVAM. Onder strikte voorwaarden kan het eventueel toegestaan zijn om deze toepassing zelf te verwijderen.
- Eenvoudige handelingen: enkel door erkend asbestverwijderaar  
Hoewel deze eventueel door eenvoudige handelingen verwijderd kunnen worden, adviseer ik als deskundige om de verwijdering te laten uitvoeren door een erkende asbestverwijderaar. Dit garandeert de veiligheid van zowel de bewoners als de burelen

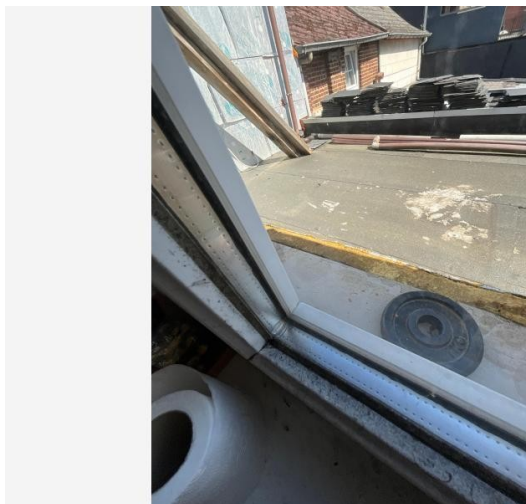
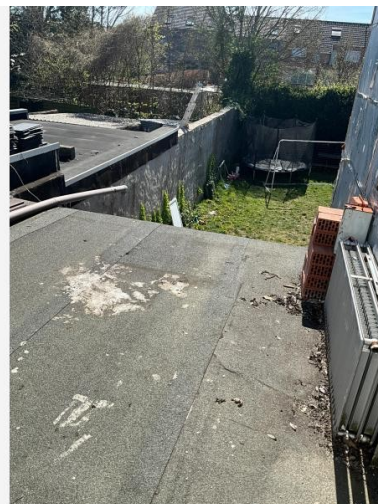
Het asbestmateriaal valt onder de mijlpaal van 2040.

Verwijderen

| Eindbeoordeling materiaalarisico | Verhoogd materiaalarisico en/of verhoogde kans op vezelvrijgave |

| Asbestsoort (vezeltype) | Alleen chrysotiel |
| Toestand van het materiaal | Zwaar beschadigd, zwaar verweerd |

| Beschrijving | Roofing plat dak |
| Opmerking | <p>Deze oppervlakte, volumes en gewichten zijn niet gemeten, maar geschat op basis van een benadering van de aanwezige roofing (de opgegeven hoeveelheden mogen niet gebruikt worden als maatstaf voor heffingen). Om gevolgschade en lekkages te voorkomen en niet destructief te werk te gaan, is er geen staalname gebeurd. We kunnen ook geen uitspraak doen over de onderliggende lagen. Bij renovatie of sloop dient er een destructief onderzoek uitgevoerd te worden van de roofing.</p> |

- Verwijder dit asbestmateriaal zo snel mogelijk. Volg de toestand goed op.
- Hemelwater dat afspoelt van asbestcement daken of gevels kan asbestdeeltjes bevatten. Gebruik het enkel voor gesloten circuits (bv. spoelen toiletten). Reinig na het vervangen van het dak of de gevel de dakgoten en regenwaterput of -ton om asbesthoudend sediment of slib te verwijderen
- Voer bijkomende staalname(s) uit.

- Eenvoudige handelingen: mag via doe-het-zelf of door werknemer(s) met opleidingsattest eenvoudige handelingen  
Raadpleeg de actuele wetgeving op de website van OVAM. Onder strikte voorwaarden is het eventueel toegestaan om deze toepassing zelf te verwijderen.
- Eenvoudige handelingen: enkel door erkend asbestverwijderaar  
Hoewel deze eventueel door eenvoudige handelingen verwijderd kunnen worden, adviseer ik als deskundige om de verwijdering te laten uitvoeren door een erkende asbestverwijderaar. Dit garandeert de veiligheid van de bewoners en burens.

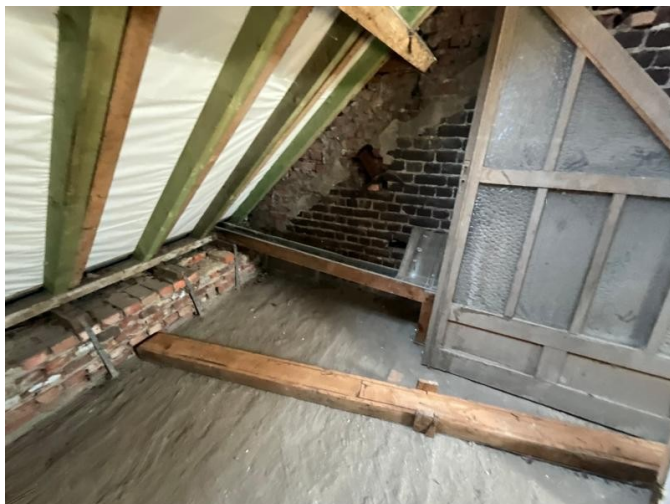
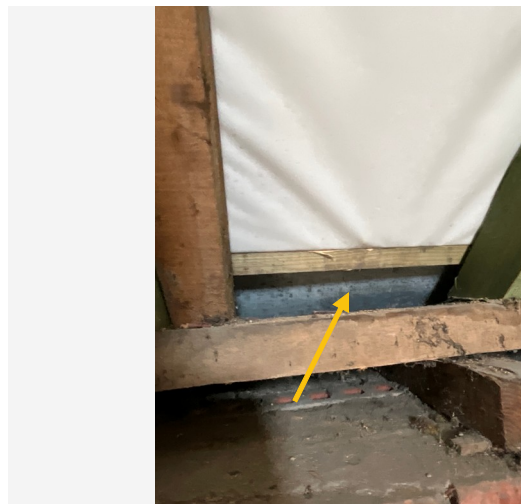
Het asbestmateriaal valt onder de mijlpaal van 2040.

Zorgvuldig beheren

| Eindbeoordeling materiaalarisico | Laag materiaalarisico en/of verlaagde kans op vezelvrijgave |

| Asbestsoort (vezeltype) | Crocidoliet aanwezig |

| Beschrijving | Dakleien |
| Opmerking | <p>Op basis van onze expertise als deskundigen hebben we deze leien als asbesthoudend geclassificeerd, zonder staalname. De opgegeven volumes zijn slechts schattingen en mogen niet worden gebruikt als maatstaf voor heffingen.</p> <p>Het gaat om de leien onder het zichtbare dak.</p> |

- Verwijder dit asbestmateriaal zo snel mogelijk. Volg de toestand goed op.
- Hemelwater dat afspoelt van asbestcement daken of gevels kan asbestdeeltjes bevatten. Gebruik het enkel voor gesloten circuits (bv. spoelen toiletten). Reinig na het vervangen van het dak of de gevel de dakgoten en regenwaterput of -ton om asbesthoudend sediment of slib te verwijderen
- Voer bijkomende staalname(s) uit.

- Eenvoudige handelingen: mag via doe-het-zelf of door werknemer(s) met opleidingsattest eenvoudige handelingen  
Raadpleeg de actuele wetgeving op de website van OVAM. Onder strikte voorwaarden is het eventueel toegestaan om deze toepassing zelf te verwijderen.
- Eenvoudige handelingen: enkel door erkend asbestverwijderaar  
Gezien de staat van de leien, die redelijk verweerd zijn, en hoewel deze eventueel door eenvoudige handelingen verwijderd kunnen worden, adviseer ik als deskundige om de verwijdering te laten uitvoeren door een erkende asbestverwijderaar. Dit garandeert de veiligheid van zowel de bewoners als de bureu.
