# Asbestinventarisatetest

Rotse 7, 9750 Kruisem

Attestnummer : **20250428-000163.000**

Uitgegeven op : **28.04.2025**

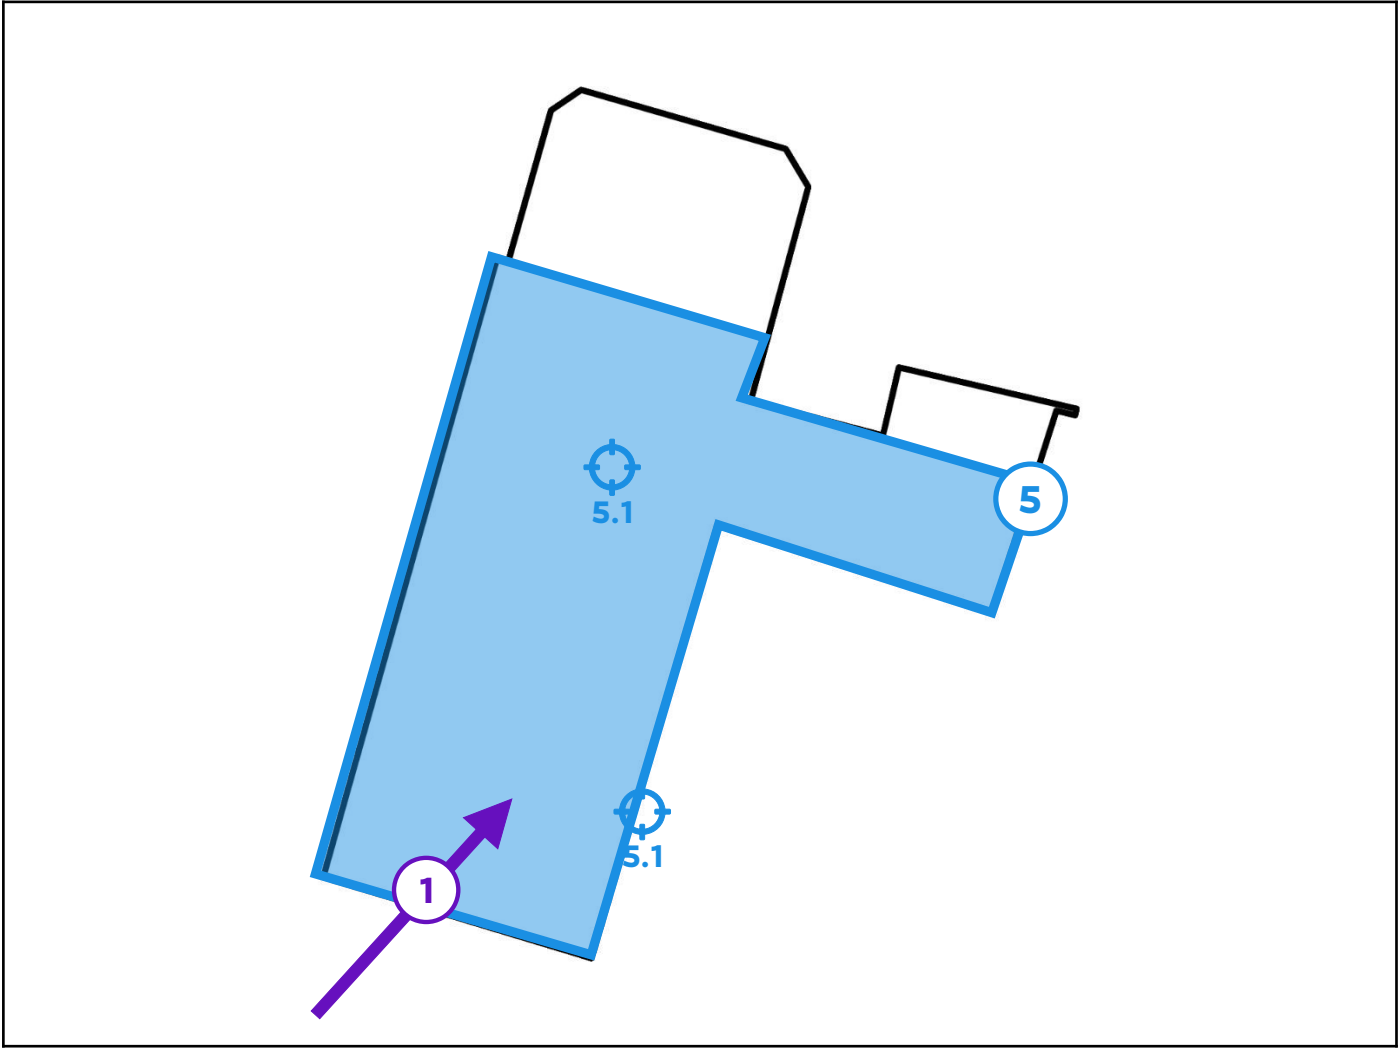
# Plan 1.5: Hoofdgebouw dakplan

| Beschrijving | Type | Actie |
|---|---|---|
| 1. Schouw op het dak | Beperking | - |
| 5. Onderdak (staalname) | Geen asbest | - |

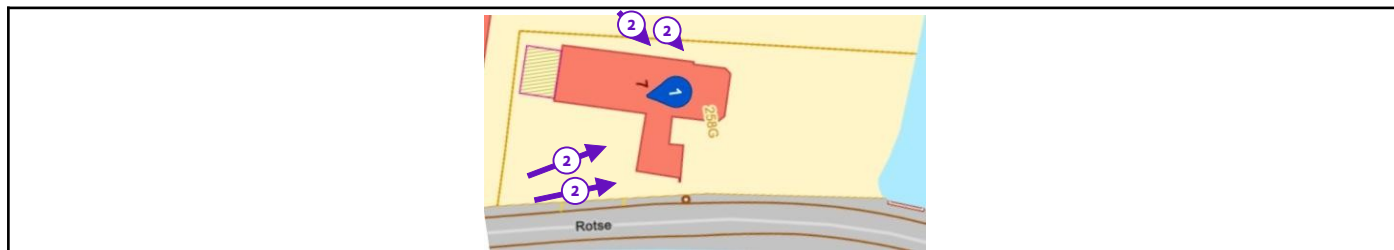
## Plan 1.6: overzicht

| Beschrijving | Type | Actie |
|---|---|---|
| 2. putdeksels vast/geklemd/zwaar gewicht | Beperking | - |

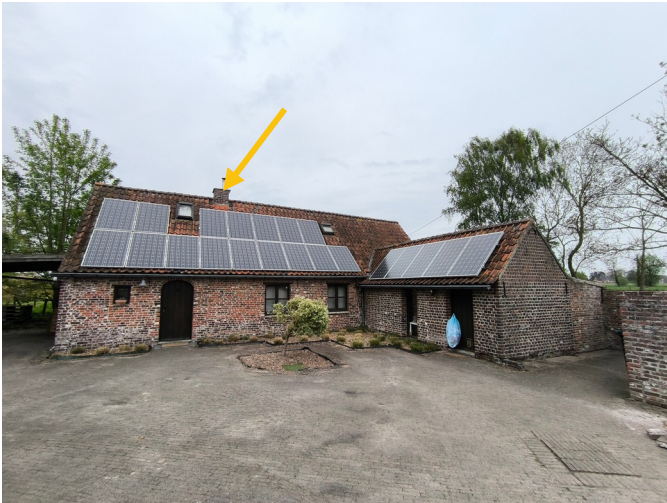
*Situeringsfoto*

### Tijdelijke beperking

**Reden:** Het te onderzoeken materiaal situeert zich hoger dan 3,50 m te rekenen vanaf een veilige ondergrond

**Uitleg van de asbestdeskundige:** Bij werken (dak of reiniging schouw) kan een stelling geplaatst worden, het is niet duidelijk of er asbestverdachte materialen aanwezig zijn in de schouw.

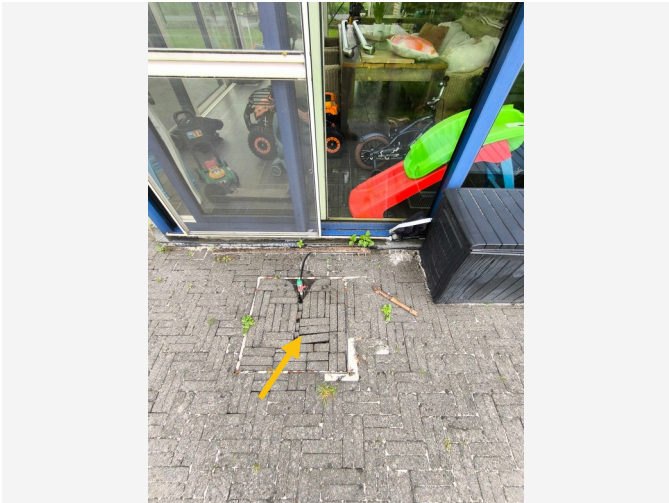
*Situeringsfoto*

#### Permanente beperking

**Reden:** Er is geen volledige risicobeoordeling mogelijk

**Uitleg van de asbestdeskundige:** het putdeksel is vast/geklemd of te zwaar om manueel te heffen  
inspectie niet mogelijk

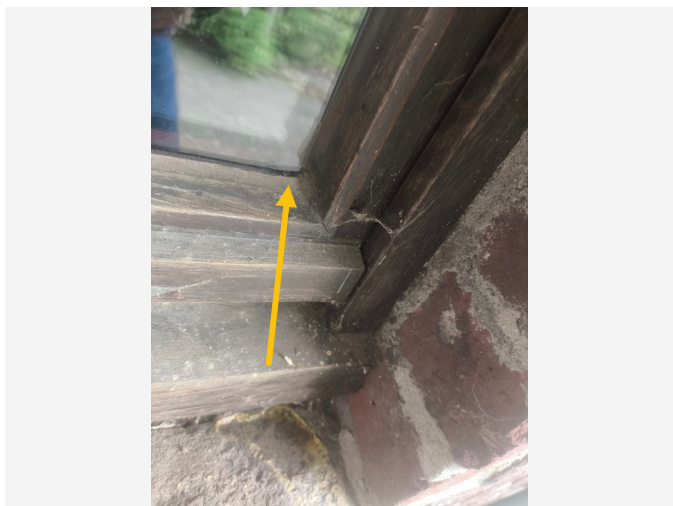
Vrije foto

De mastiek werd gecontroleerd en als niet-asbesthoudend beschouwd. (zacht en elastisch)

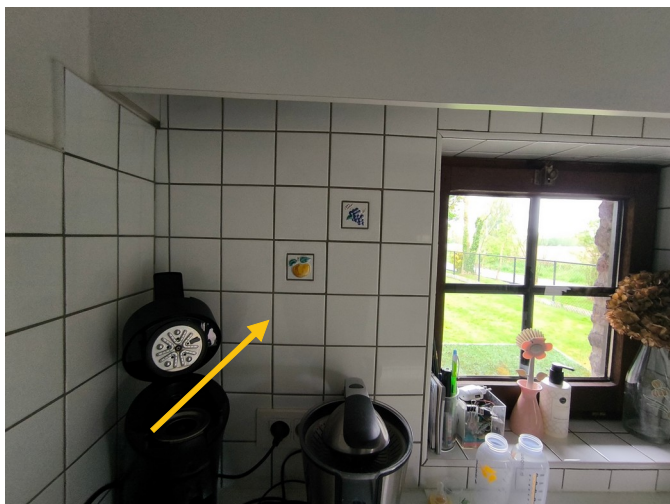
Vrije foto

In het inspectieprotocol is een monsternamen van tegellijm verplicht om dit te identificeren als niet-asbesthoudend. Er waren geen facturen ter beschikking die bevestigen dat de tegels na 2001 waren geplaatst. Er waren geen bestaande beschadigingen aan de wandtegels om de lijm voldoende te kunnen inspecteren. Om dit af te toetsen is het aangewezen om bij eventuele renovatiewerken aan de tegels verder onderzoek/staalname te laten uitvoeren ter controle.

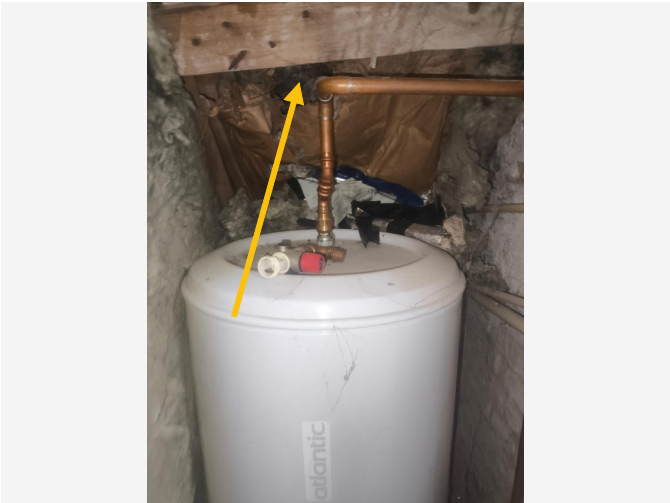
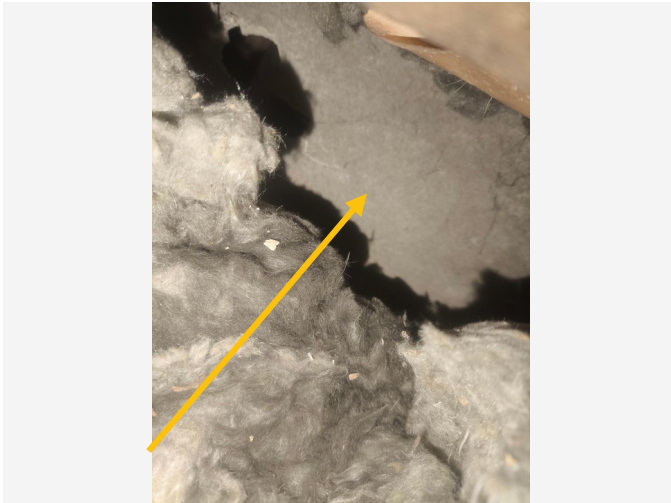
Geen asbest

| # | Type | Referentie | Resultaat |
|---|---|---|---|
| 5.1 | Mengmonster | 02 | Geen asbest |

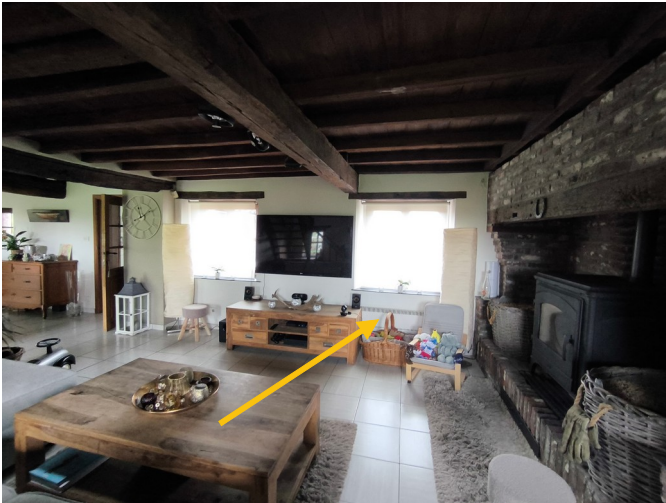
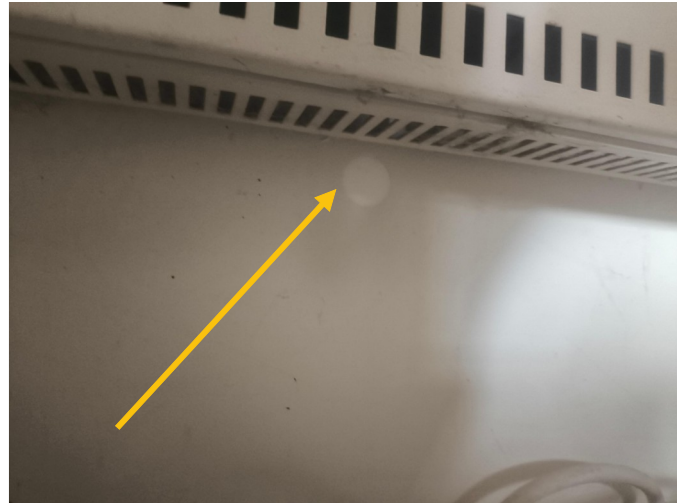
## Fiche 6: Muurpleister

Geen asbest

| # | Type | Referentie | Resultaat |
|---|---|---|---|
| 6.1 | Mengmonster | 01 | Geen asbest |

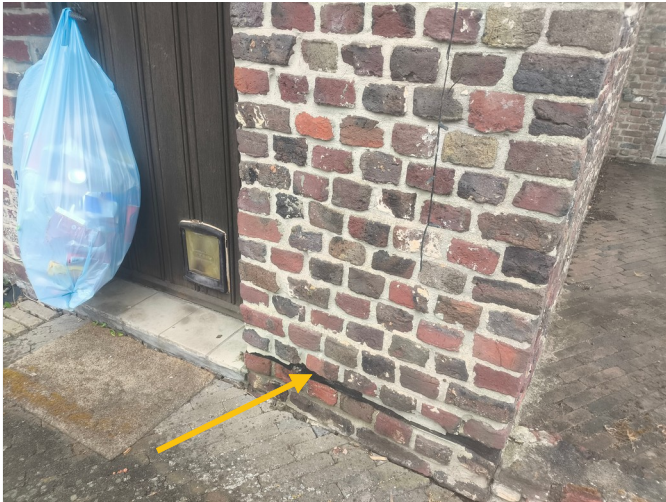
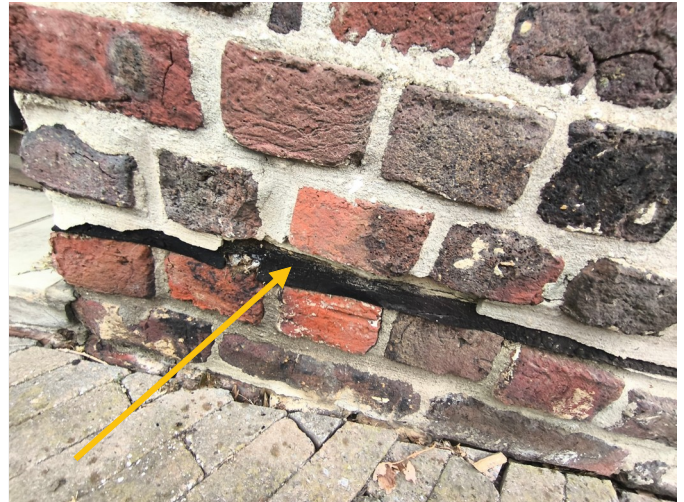
## Fiche 7: Roofing waterkering buitenmuren (met staalname)

Geen asbest

| # | Type | Referentie | Resultaat |
|---|---|---|---|
| 7.1 | Puntmonster | 03 | Geen asbest |
