# Asbestinventarisat attest

Hoppestraat 17, 8560 Wevelgem

Attestnummer : 20250418-000197.000

**Niet-asbestveilig**

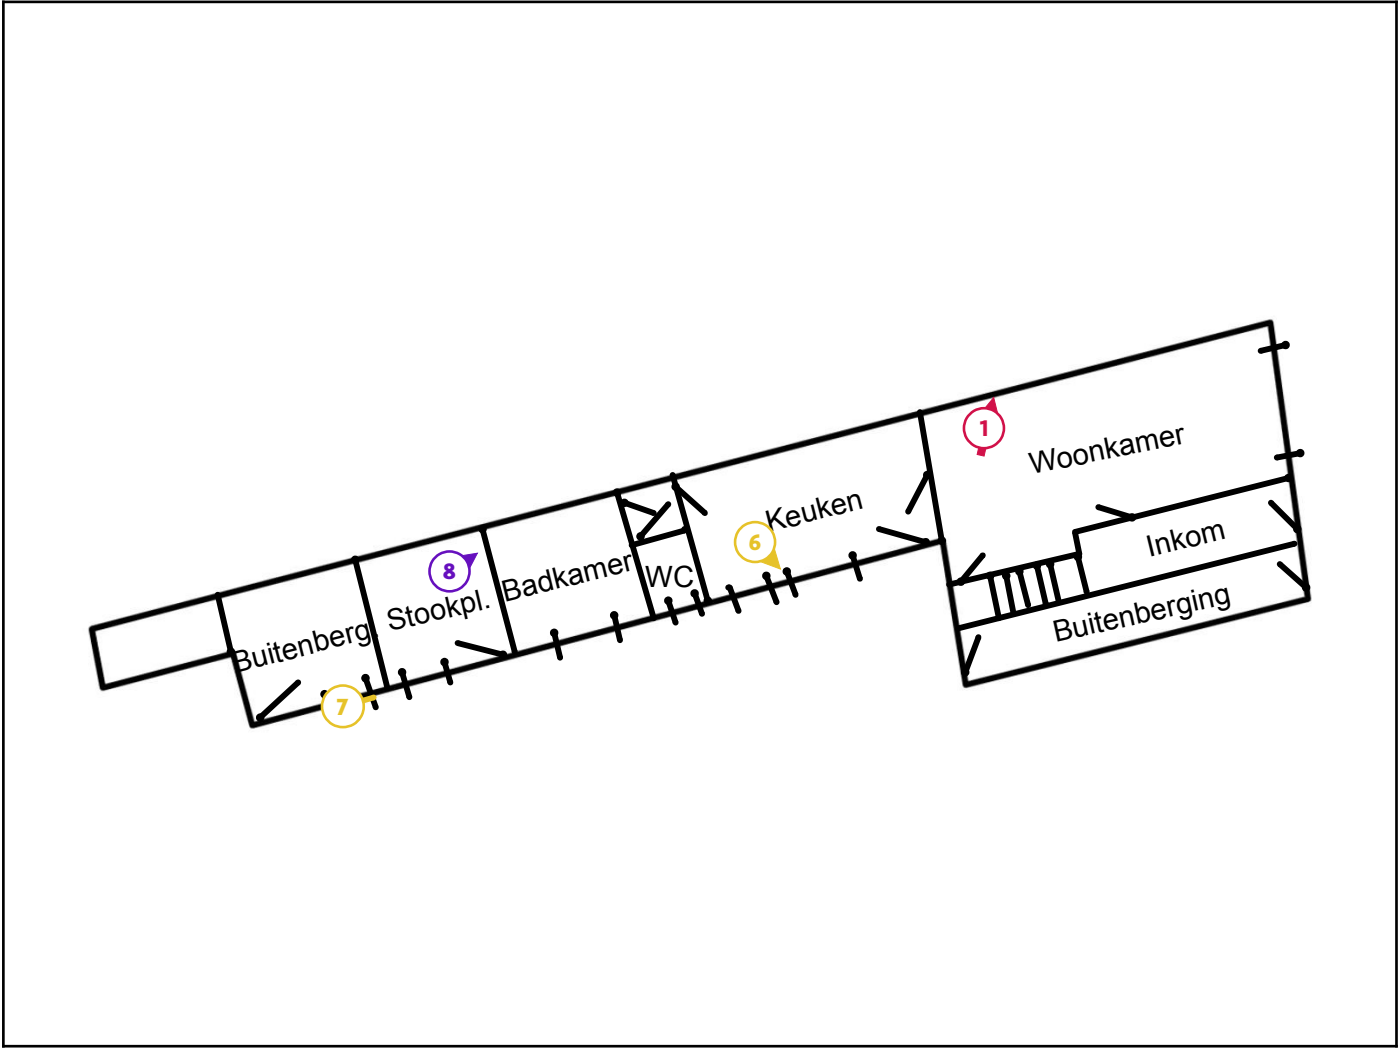
# Plan 1.1: Hoofdgebouw plan

| Beschrijving | Type | Actie |
|---|---|---|
| 1. Koord in schoorsteenbuis | Asbestmateriaal | Dringend verwijderen |
| 6. Coating gootsteen | Asbestmateriaal | Zorgvuldig beheren |
| 7. Mastiek ramen 1ste verdieping + buitenberging | Asbestmateriaal | Zorgvuldig beheren |

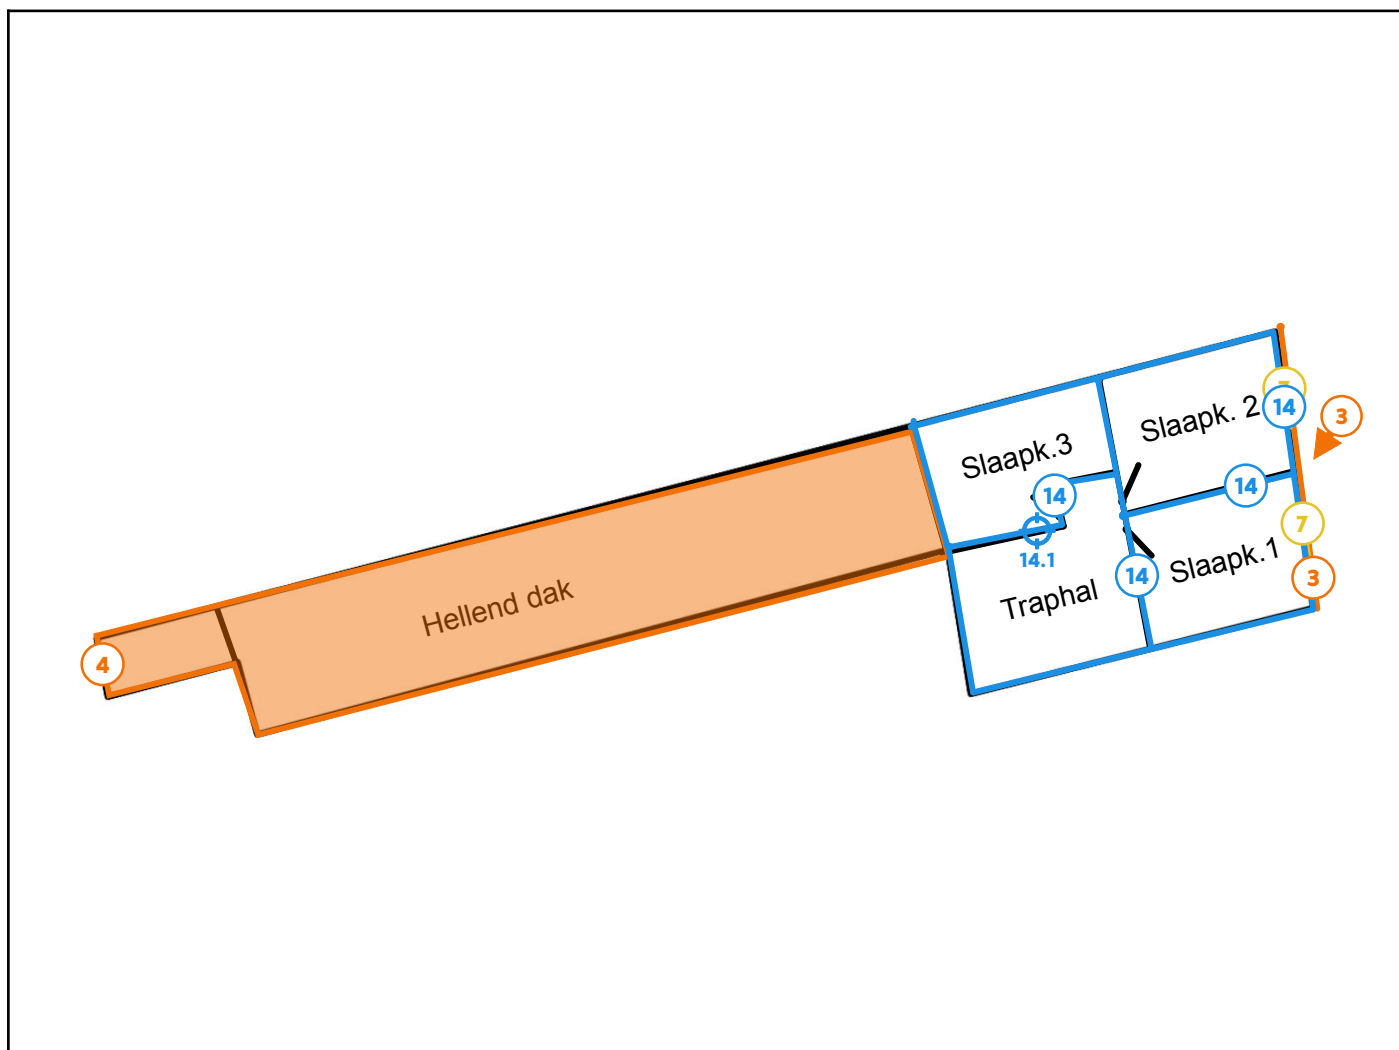
## Plan 1.4: 1ste verdieping

| Beschrijving | Type | Actie |
|---|---|---|
| 3. Leien | Asbestmateriaal | Verwijderen |
| 4. Onderdak bijgebouw | Asbestmateriaal | Maatregelen nemen |
| 7. Mastiek ramen 1ste verdieping + buitenberging | Asbestmateriaal | Zorgvuldig beheren |

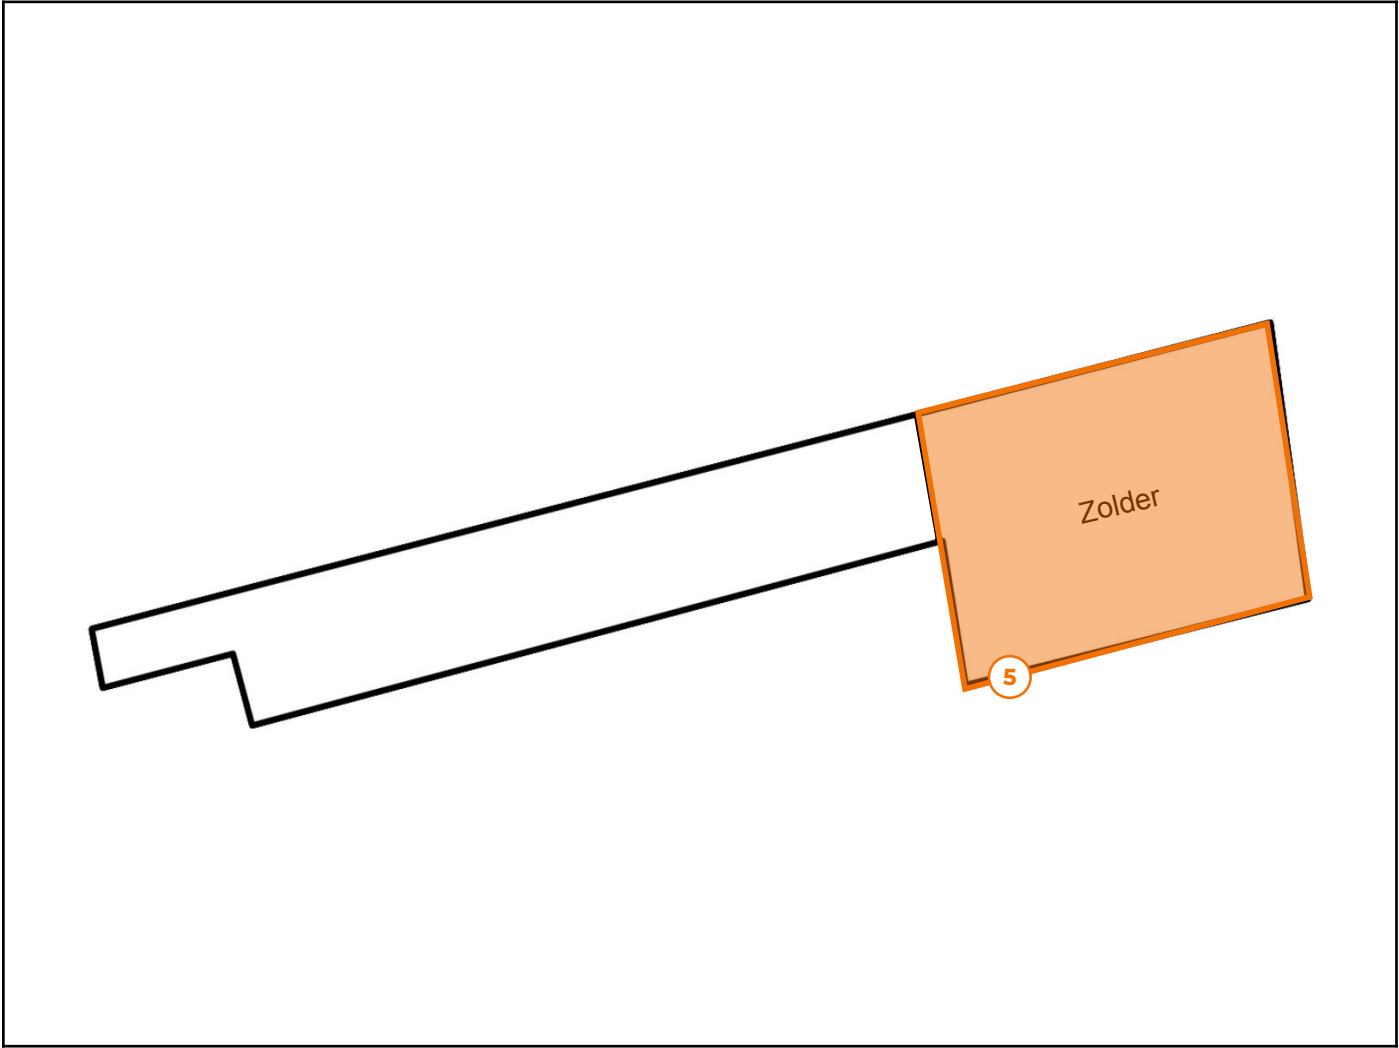
# Plan 1.6: Hoofdgebouw plan

| Beschrijving | Type | Actie |
|---|---|---|
| 5. Onderdak hoofdgebouw | Asbestmateriaal | Maatregelen nemen |

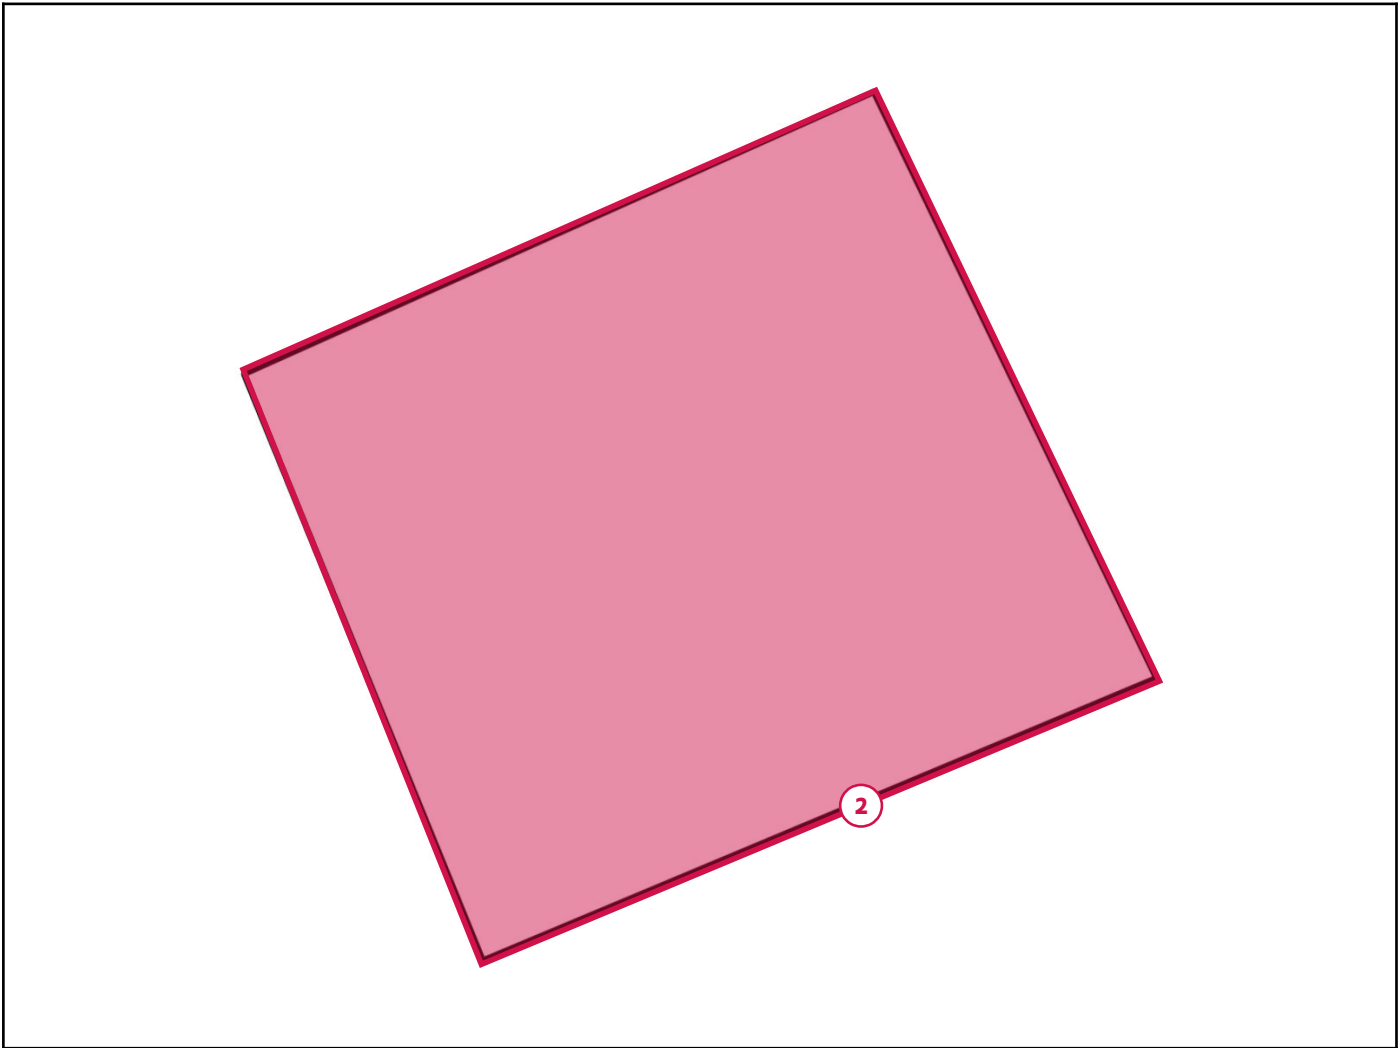
# Plan 2.1: Stal

| Beschrijving | Type | Actie |
|---|---|---|
| 2. Golfplaten | Asbestmateriaal | Dringend verwijderen |

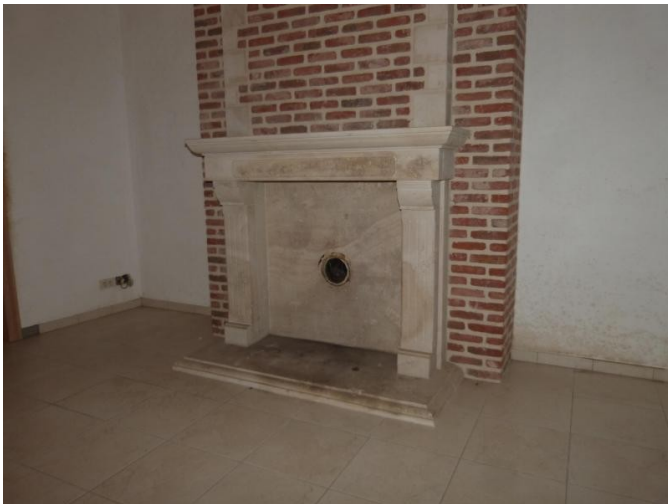
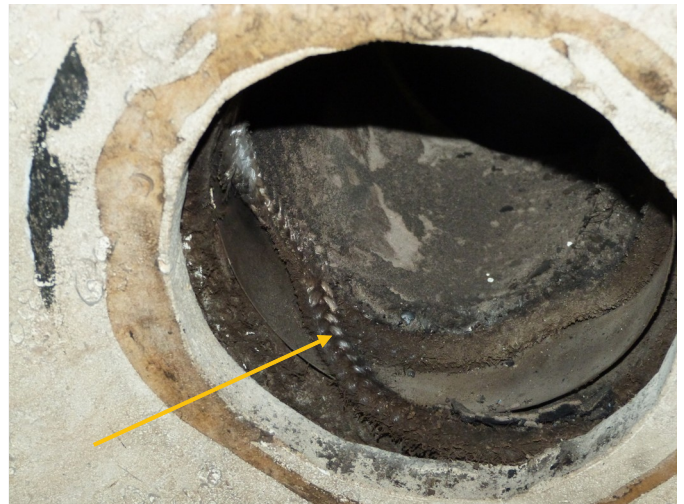
| Eindbeoordeling materiaalrisico | Hoog materiaalrisico en/of hoge kans op vezelvrijgave |

| Gebondenheid | Categorie 3: niet-hechtgebonden met weinig of geen matrix |
| Asbestsoort (vezeltype) | Alleen chrysotiel |
| Asbestconcentratie | Hoog ( $\geq 50\%$ ) |
| Afschermingsgraad van het gehele materiaal | Geheel of deels (ook) vrij aan binnenluchtstromen |
| Toestand van het materiaal | Matig beschadigd, matig verweerd |

| Beschrijving | Koord in schoorsteenbuis |

**Dringend verwijderen**

- Verwijder dit asbestmateriaal zo snel mogelijk. Volg de toestand goed op.

- Eenvoudige handelingen: mag via doe-het-zelf of door werknemer(s) met opleidingsattest eenvoudige handelingen  
De koord kan op zijn geheel weg gehaald worden mits de nodige beschermingsmiddellen.

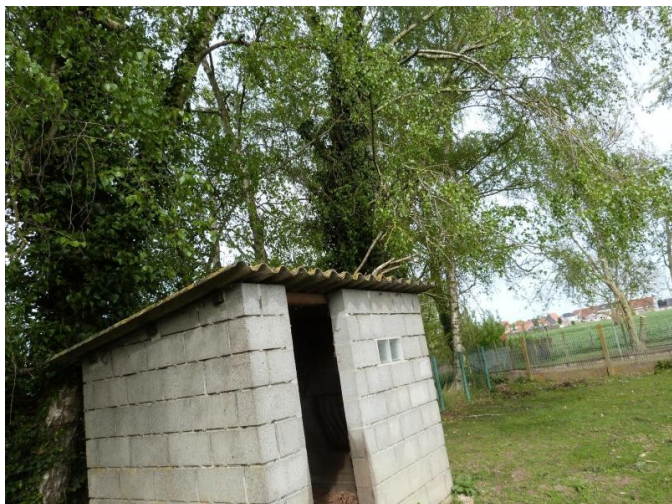
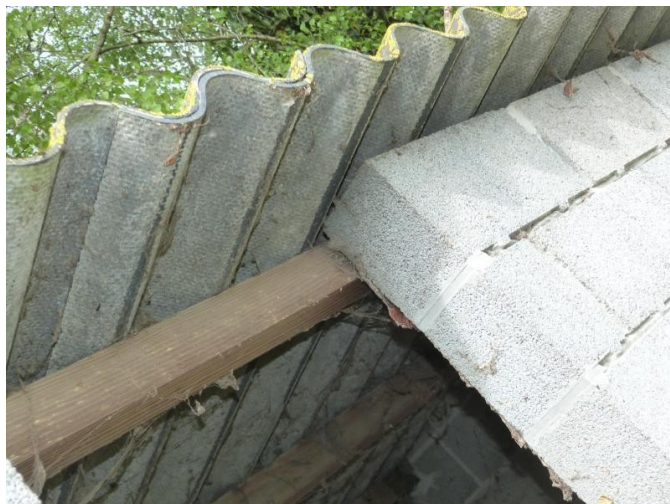
| Eindbeoordeling materiaalrisico | Hoog materiaalrisico en/of hoge kans op vezelvrijgave |

| Gebondenheid | Categorie 1: hechtgebonden in oorsprong |
| Asbestsoort (vezeltype) | Crocidoliet aanwezig |
| Asbestconcentratie | Laag (< 50%) |
| Toestand van het materiaal | Matig beschadigd, matig verweerd |

| Beschrijving | Golfplaten |

**Dringend verwijderen**

- Verwijder dit asbestmateriaal zo snel mogelijk. Volg de toestand goed op.

- Eenvoudige handelingen: mag via doe-het-zelf of door werknemer(s) met opleidingsattest eenvoudige handelingen  
Hechtgebonden toepassing, mag op zijn geheel weg gehaald worden zonder elektrische apparaten en de nodige beschermingsmiddelen. De toepassing mag niet breken.

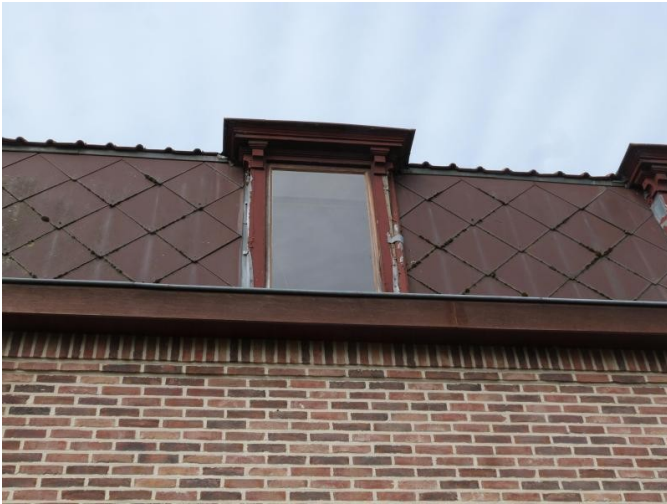
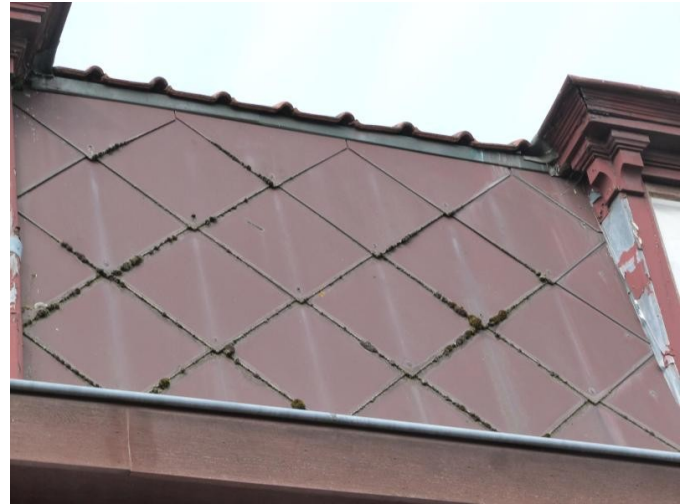
| Eindbeoordeling materiaalrisico | Verhoogd materiaalrisico en/of verhoogde kans op vezelvrijgave |

| Gebondenheid | Categorie 1: hechtgebonden in oorsprong |
| Asbestsoort (vezeltype) | Crocidoliet aanwezig |
| Toestand van het materiaal | Matig beschadigd, matig verweerd |

| Beschrijving | Leien |

Verwijderen

- Verwijder dit asbestmateriaal zo snel mogelijk. Volg de toestand goed op.

- Eenvoudige handelingen: mag via doe-het-zelf of door werknemer(s) met opleidingsattest eenvoudige handelingen  
Hechtgebonden toepassing, moet op zijn geheel weg gehaald worden zonder elektrische apparaten maar met de nodige beschermingsmiddelen. Door werknemer(s) met opleidingsattest eenvoudige handelingen te verwijderen.

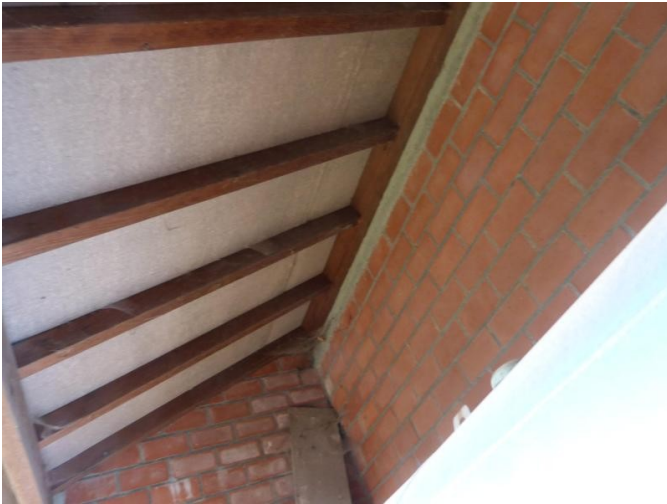
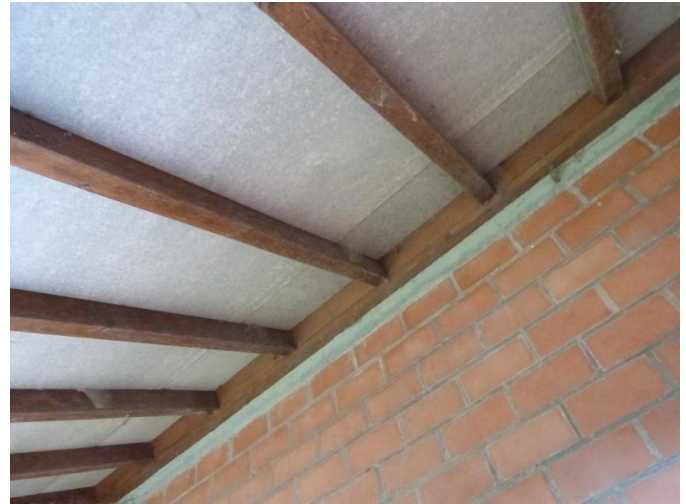
| Eindbeoordeling materiaalrisico | Verhoogd materiaalrisico en/of verhoogde kans op vezelvrijgave |

| Gebondenheid | Categorie 1: hechtgebonden in oorsprong |
| Asbestsoort (vezeltype) | Crocidoliet aanwezig |
| Toestand van het materiaal | Licht beschadigd, licht verweerd. Intact calciumsilicaatmateriaal of categorie III 'gebondenheid' |

| Beschrijving | Onderdak bijgebouw |

Maatregelen nemen

- Zorg voor een veilig beheer en verwijder dit asbestmateriaal wanneer het bij werken eenvoudig bereikbaar wordt. Controleer de toestand jaarlijks op wijzigingen.

- Eenvoudige handelingen: mag via doe-het-zelf of door werknemer(s) met opleidingsattest eenvoudige handelingen  
Hechtgebonden toepassing, moet op zijn geheel weg gehaald worden zonder elektrische apparaten maar met de nodige beschermingsmiddelen. Door werknemer(s) met opleidingsattest eenvoudige handelingen te verwijderen.

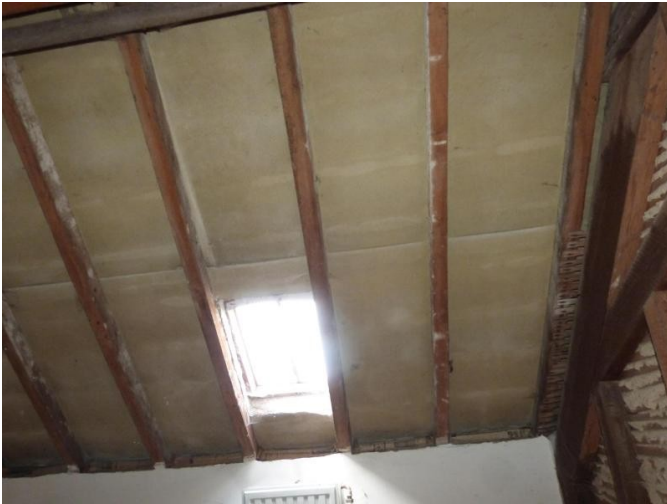
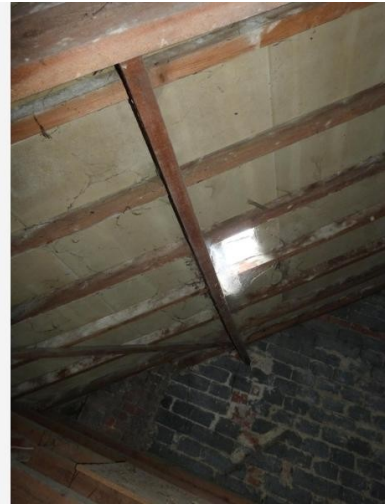
| Eindbeoordeling materiaalrisico | Verhoogd materiaalrisico en/of verhoogde kans op vezelvrijgave |

| Gebondenheid | Categorie 1: hechtgebonden in oorsprong |
| Asbestsoort (vezeltype) | Crocidoliet aanwezig |
| Toestand van het materiaal | Licht beschadigd, licht verweerd. Intact calciumsilicaatmateriaal of categorie III 'gebondenheid' |

| Beschrijving | Onderdak hoofdgebouw |

Maatregelen nemen

- Zorg voor een veilig beheer en verwijder dit asbestmateriaal wanneer het bij werken eenvoudig bereikbaar wordt. Controleer de toestand jaarlijks op wijzigingen.

- Eenvoudige handelingen: mag via doe-het-zelf of door werknemer(s) met opleidingsattest eenvoudige handelingen  
Hechtgebonden toepassing, moet op zijn geheel weg gehaald worden zonder elektrische apparaten maar met de nodige beschermingsmiddelen. Door werknemer(s) met opleidingsattest eenvoudige handelingen te verwijderen.

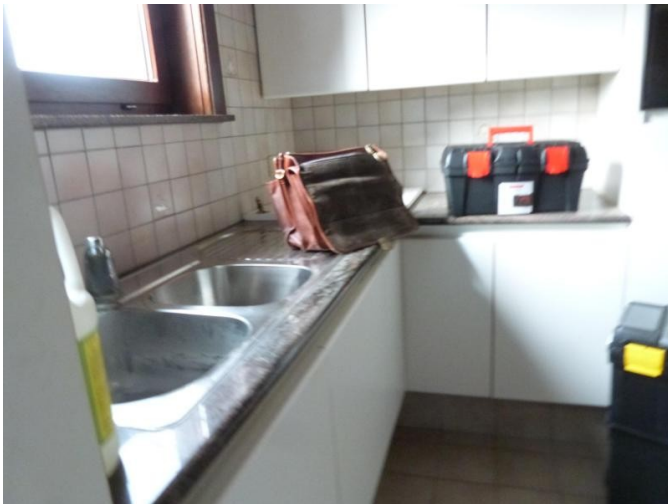
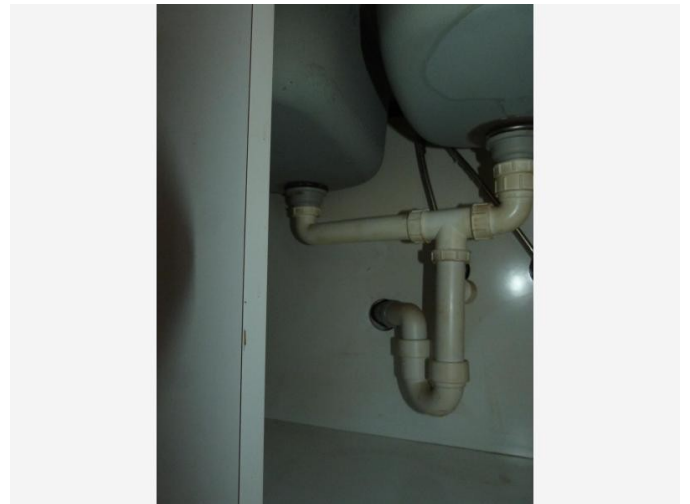
| Eindbeoordeling materiaalisico | Laag materiaalisico en/of verlaagde kans op vezelvrijgave |

| Gebondenheid | Categorie 1: hechtgebonden in oorsprong |
| Asbestsoort (vezeltype) | Amfibool aanwezig, uitgezonderd crocidoliet |
| Toestand van het materiaal | Licht beschadigd, licht verweerd. Intact calciumsilicaatmateriaal of categorie III 'gebondenheid' |

| Beschrijving | Coating gootsteen |

Zorgvuldig beheren

- Zorg voor een veilig beheer. Vermijd het beschadigen van het asbestmateriaal. Controleer de toestand jaarlijks op wijzigingen.

- Eenvoudige handelingen: mag via doe-het-zelf of door werknemer(s) met opleidingsattest eenvoudige handelingen  
De gootsteen kan eenvoudig weg gehaald worden met PBM's.

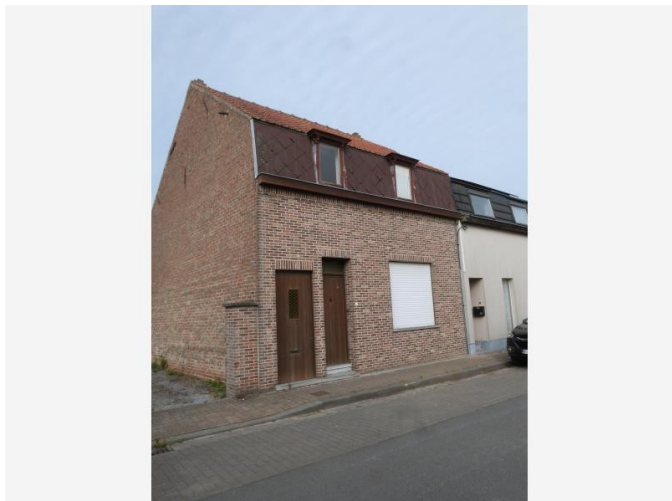
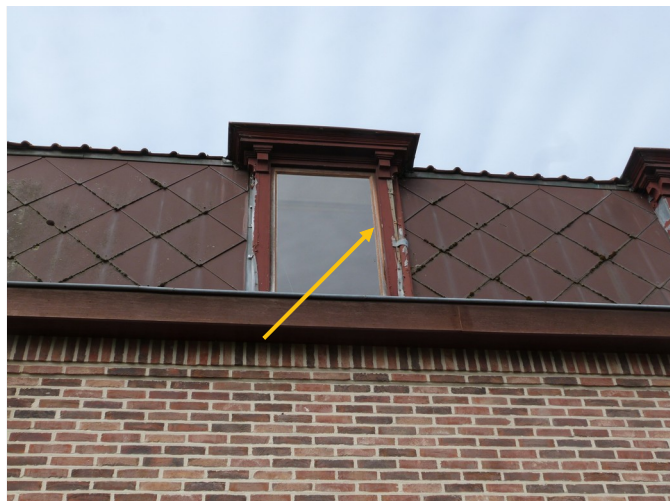
## Fiche 7: Mastiek ramen 1ste verdieping + buitenberging

Asbestmateriaal

| Eindbeoordeling materiaalrisico | Laag materiaalrisico en/of verlaagde kans op vezelvrijgave |

| Gebondenheid | Categorie 1: hechtgebonden in oorsprong |
| Asbestsoort (vezeltype) | Crocidoliet aanwezig |
| Asbestconcentratie | Laag (< 50%) |

Zorgvuldig beheren

- Zorg voor een veilig beheer. Vermijd het beschadigen van het asbestmateriaal. Controleer de toestand jaarlijks op wijzigingen.

- Eenvoudige handelingen: mag via doe-het-zelf of door werknemer(s) met opleidingsattest eenvoudige handelingen  
Hechtgebonden toepassing, mag op zijn geheel weg gehaald worden zonder elektrische apparaten en de nodige beschermingsmiddelen. De toepassing mag niet breken.

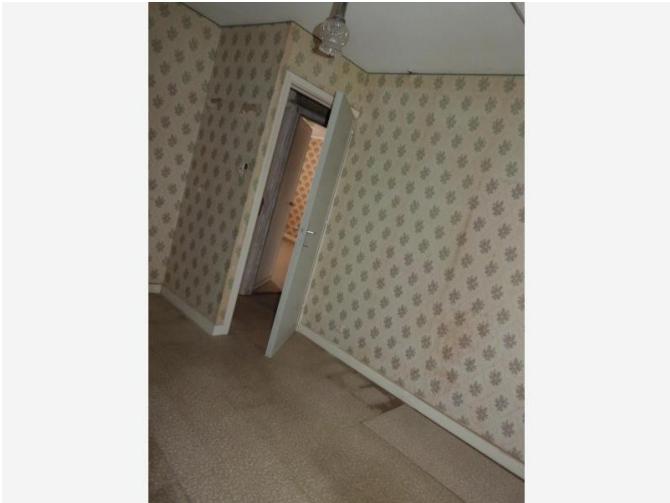
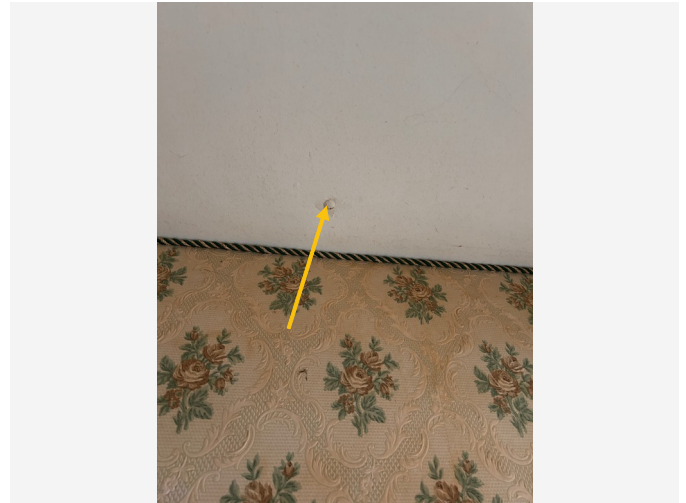
## Fiche 13: 2 - Pleisterwerk plafond

Geen asbest

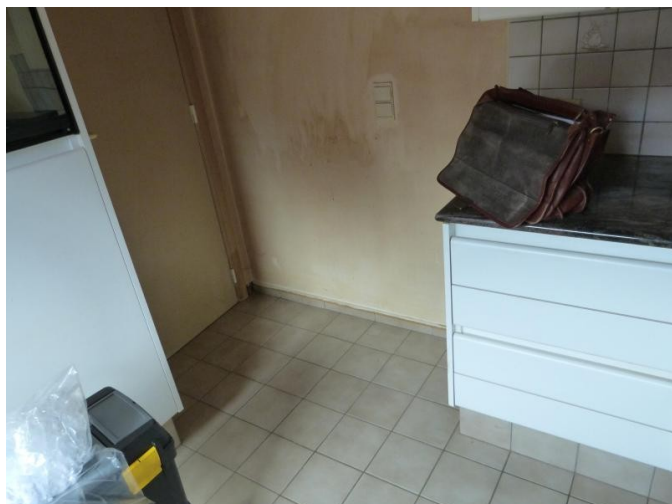
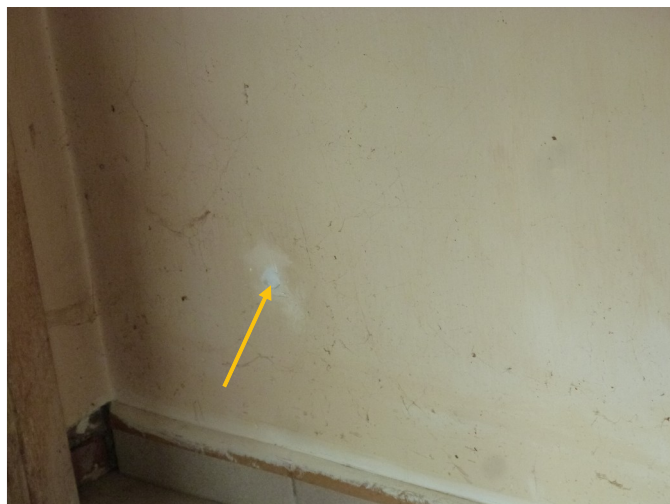
## Fiche 14: 1 – Pleisterwerk muren

Geen asbest
