# Asbestinventarisatetest

Lispersteenweg 253, 2500 Lier

Attestnummer : 20250602-000029.000

Uitgegeven op : 02.06.2025

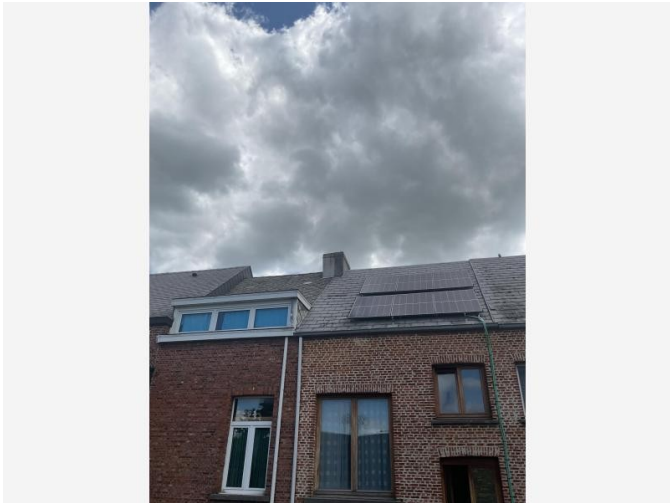
*Situeringsfoto*

### Tijdelijke beperking

**Reden:** Het te onderzoeken materiaal situeert zich hoger dan 3,50 m te rekenen vanaf een veilige ondergrond

**Uitleg van de asbestdeskundige:** De inhoud van dit steense schouwwerk kan bij niet-destructief onderzoek niet worden waargenomen. Als bij afbraak van de schouw onverwacht of asbestverdacht materiaal tevoorschijn komt is het aangeraden een asbestdeskundige of -verwijderaar te raadplegen.

- Cementen schouwpijp
- Gips- of cementachtig materiaal achter de (sier)stenen (binnen),

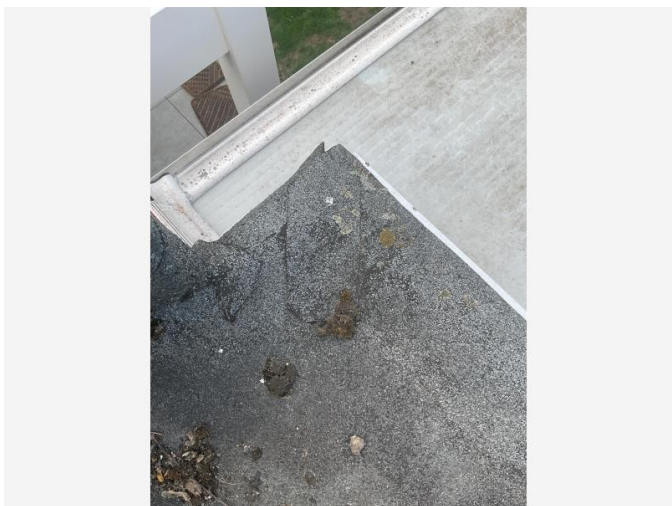
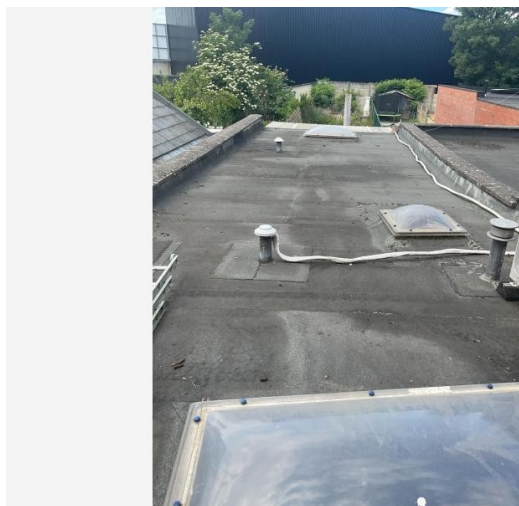
## Fiche 2: Roofing

Geen asbest

| # | Type | Referentie | Resultaat |
|---|---|---|---|
| 2.1 | Puntmonster | MM03 | Geen asbest |

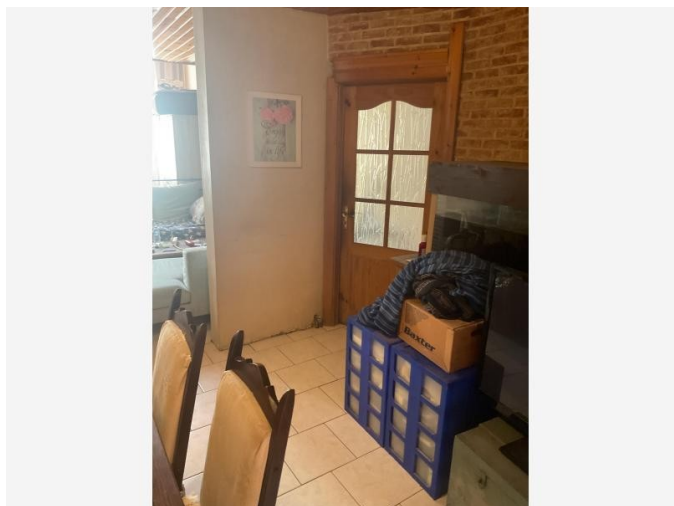
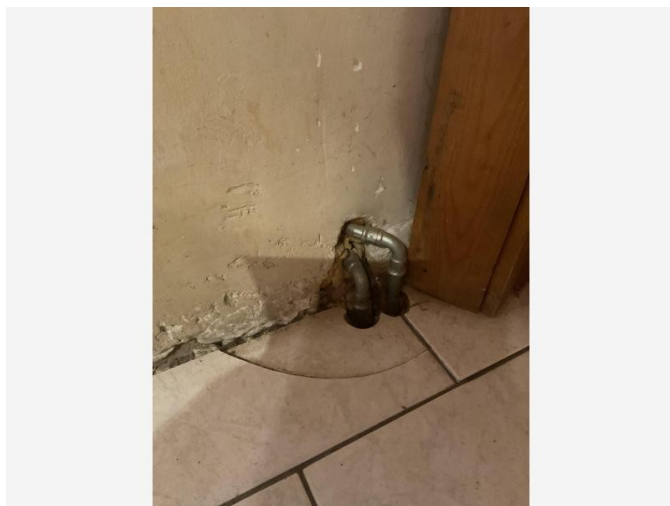
## Fiche 3: Pleisterwerk muren

Geen asbest

| # | Type | Referentie | Resultaat |
|---|---|---|---|
| 3.1 | Mengmonster | MM01 | Geen asbest |

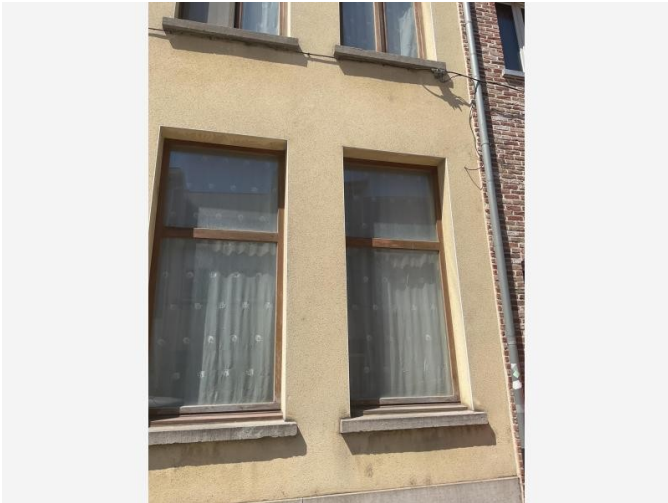
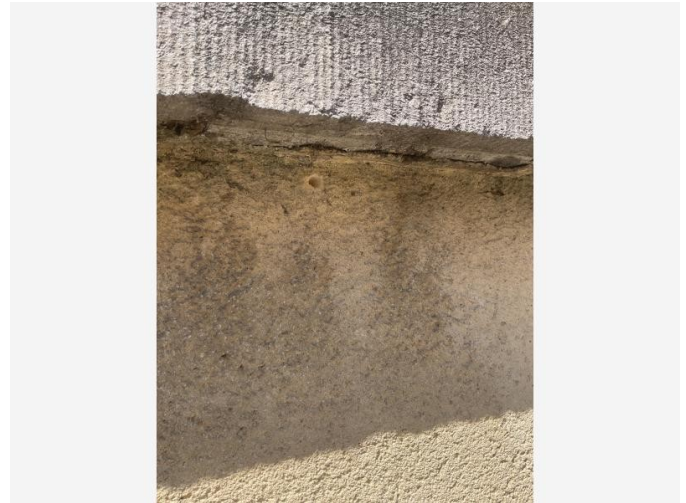
## Fiche 4: Crepi

Geen asbest

| # | Type | Referentie | Resultaat |
|---|---|---|---|
| 4.1 | Mengmonster | MM04 | Geen asbest |

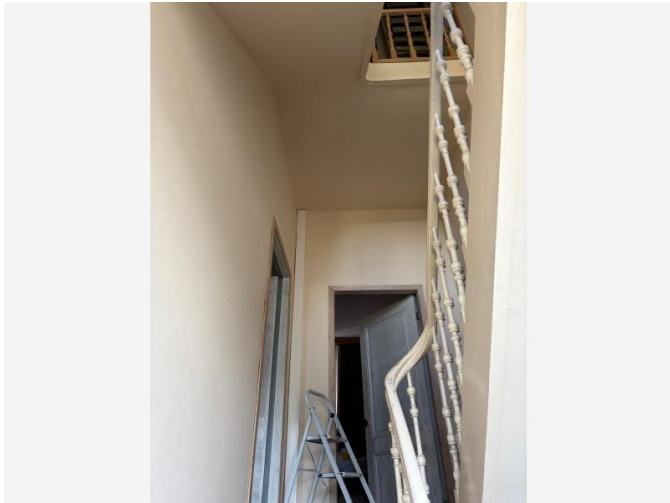
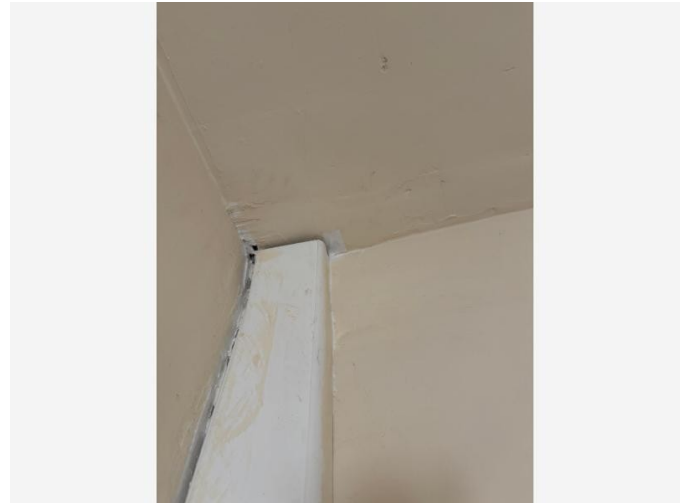
## Fiche 5: Pleisterwerk plafonds

Geen asbest

| # | Type | Referentie | Resultaat |
|---|---|---|---|
| 5.1 | Mengmonster | MM02 | Geen asbest |

| Opmerking | Niet aangeduide plafonds werden verlaagd met niet asbestverdachte materialen. |

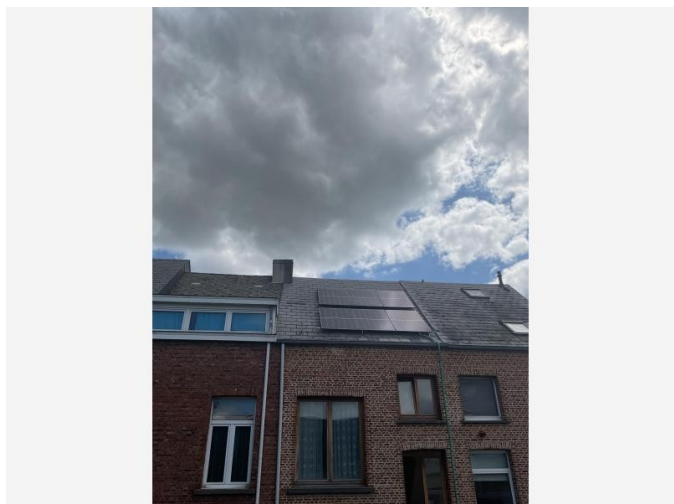
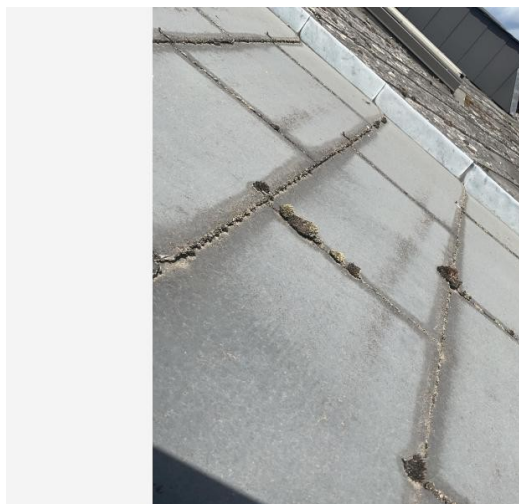
## Fiche 6: Dakleien

Geen asbest

| # | Type | Referentie | Resultaat |
|---|---|---|---|
| 6.1 | Puntmonster | MM05 | Geen asbest |
