# Asbestinventarisatetest

Kasteelstraat 3, 8760 Meulebeke

Attestnummer : 20240325-000136.000

## Niet-asbestveilig

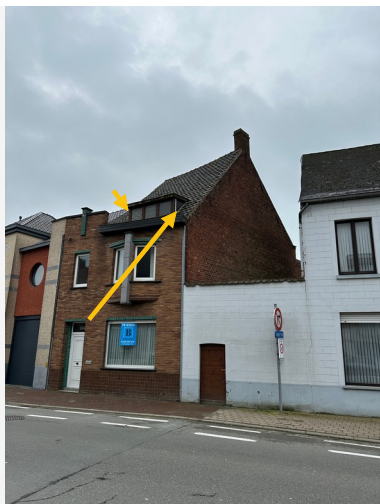
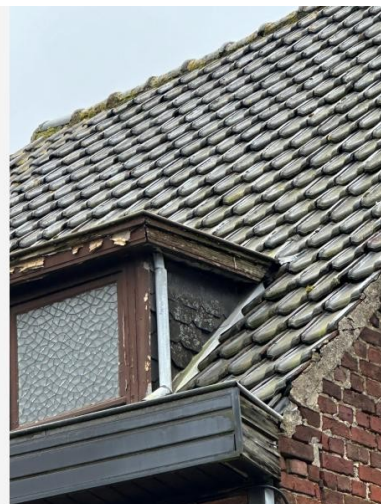
Eindbeoordeling materiaalrisico	Verhoogd materiaalrisico en/of verhoogde kans op vezelvrijgave
---------------------------------	--

Gebondenheid	Categorie 1: hechtgebonden in oorsprong
Asbestsoort (vezeltype)	Crocidoliet aanwezig
Asbestconcentratie	Laag (< 50%)
Afschermingsgraad van het gehele materiaal	Geheel of deels vrij aan de buitenlucht
Toestand van het materiaal	Matig beschadigd, matig verweerd

Beschrijving	leien op zijkant kapelletje vooraan
Omgeving	Buiten
Primaire drager	Wand buitenschil
Asbestmateriaal	Dak- en gevelbekleding - Lei, shingle
Bindmiddel van asbestmateriaal	Cement
Gebondenheid op basis van bindmiddel	Hecht
Hoeveelheid (oppervlakte - aantal)	<ul style="list-style-type: none"><li>• 0,50 m<sup>2</sup> - 2 stuks</li></ul>
Totale oppervlakte	1,00 m <sup>2</sup>
Eenvoudig bereikbaar	Ja
Bevestigingswijze	<ul style="list-style-type: none"><li>• Geklemd</li><li>• Genageld, geniet</li></ul>

Verwijderen

- Zorg voor een veilig beheer en verwijder dit asbestmateriaal wanneer het bij werken eenvoudig bereikbaar wordt. Controleer de toestand jaarlijks op wijzigingen.

- Eenvoudige handelingen: mag via doe-het-zelf of door werknemer(s) met opleidingsattest eenvoudige handelingen  
Eventuele verwijdering door werknemer(s) met opleidingsattest eenvoudige handelingen

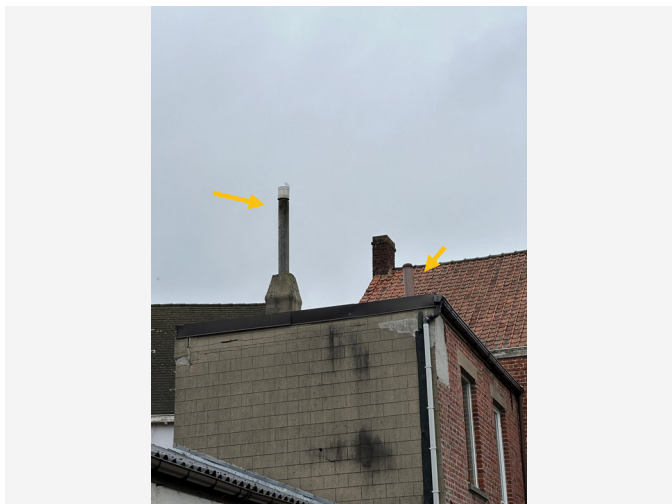
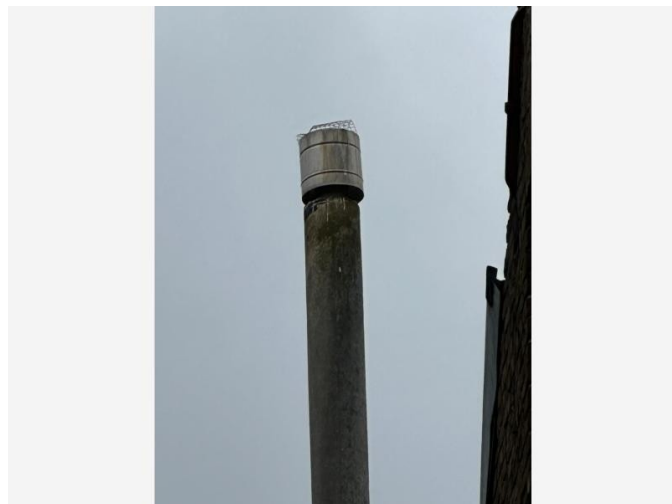
Eindbeoordeling materiaalrisico	Laag materiaalrisico en/of verlaagde kans op vezelvrijgave
---------------------------------	--

Gebondenheid	Categorie 1: hechtgebonden in oorsprong
Asbestsoort (vezeltype)	Crocidoliet aanwezig
Asbestconcentratie	Laag (< 50%)
Afschermingsgraad van het gehele materiaal	Geheel of deels vrij aan de buitenlucht
Toestand van het materiaal	Licht beschadigd, licht verweerd. Intact materiaal type Pical – asbestboard of categorie III 'gebondenheid'

Beschrijving	schoorsteenpijpen
Omgeving	Buiten
Primaire drager	HVAC infrastructuur en uitrusting
Asbestmateriaal	Buis, koker, leiding, pijp, doorvoer
Bindmiddel van asbestmateriaal	Cement
Gebondenheid op basis van bindmiddel	Hecht
Hoeveelheid (lengte - omtrek - dikte - aantal)	<ul style="list-style-type: none"><li>• 2,00 m - 60,00 cm - 1,00 cm - 2 stuks</li></ul>
Totaal volume	0,024 m <sup>3</sup>
Eenvoudig bereikbaar	Ja
Bevestigingswijze	<ul style="list-style-type: none"><li>• Geklemd</li><li>• Verlijmd, ingegoten, versmeerd</li></ul>

<b>Identificatiemethode</b>	Vaststelling zonder monstername
<b>Destructieve handeling voor identificatie</b>	Nee
<b>Opmerking</b>	asbestverdachte schoorsteenpijpen

Zorgvuldig beheren

- Zorg voor een veilig beheer. Vermijd het beschadigen van het asbestmateriaal. Controleer de toestand jaarlijks op wijzigingen.

- Eenvoudige handelingen: mag via doe-het-zelf of door werknemer(s) met opleidingsattest eenvoudige handelingen  
In zijn geheel zonder beschadigen - Eventuele verwijdering aangeraden door werknemer(s) met opleidingsattest eenvoudige handelingen

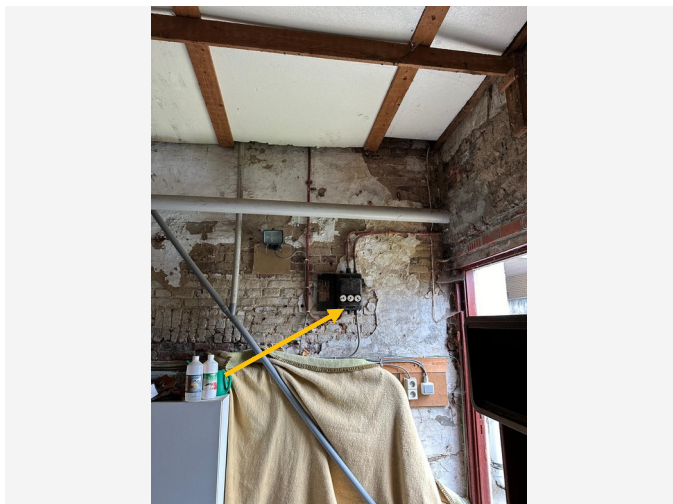
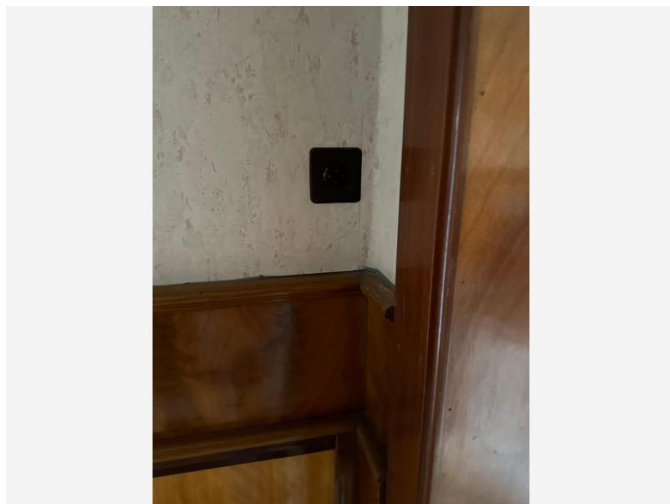
Eindbeoordeling materiaalrisico	Zeer laag materiaalrisico en/of zeer lage kans op vezelvrijgave
---------------------------------	---

Gebondenheid	Categorie 1: hechtgebonden in oorsprong
Asbestsoort (vezeltype)	Alleen chrysotiel
Asbestconcentratie	Laag (< 50%)
Afschermingsgraad van het gehele materiaal	Niet stootvaste afscherming
Toestand van het materiaal	Licht beschadigd, licht verweerd. Intact materiaal type Pical – asbestboard of categorie III 'gebondenheid'

Beschrijving	bakeliet schakelkast en schakelaars
Omgeving	Binnen
Primaire drager	Communicatie en elektrische infrastructuur en uitrusting
Asbestmateriaal	Plaat, paneel, tablet - Type Bakeliet
Bindmiddel van asbestmateriaal	Kunststof of -hars
Gebondenheid op basis van bindmiddel	Hecht
Hoeveelheid (oppervlakte - dikte - aantal)	• 0,30 m <sup>2</sup> - 0,50 cm - 1 stuk
Totaal volume	0,002 m <sup>3</sup>
Eenvoudig bereikbaar	Ja
Bevestigingswijze	• Geschroefd
Identificatiemethode	Vaststelling zonder monsternamen

<b>Destructieve handeling voor identificatie</b>	Nee
<b>Opmerking</b>	bakeliet schakelkast in aanbouw en schakelaars algemeen in woning

Zorgvuldig beheren

- Zorg voor een veilig beheer. Vermijd het beschadigen van het asbestmateriaal. Controleer de toestand jaarlijks op wijzigingen.

- Eenvoudige handelingen: mag via doe-het-zelf of door werknemer(s) met opleidingsattest eenvoudige handelingen  
In zijn geheel zonder beschadigen

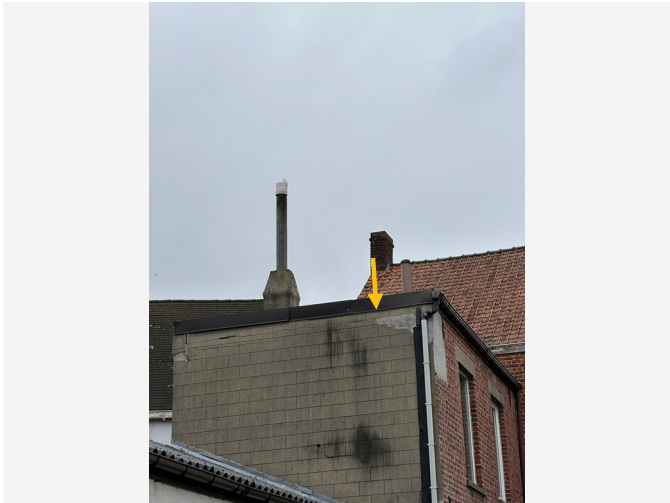
Situeringfoto

**Reden:** Het te onderzoeken materiaal situeert zich hoger dan 3,50 m te rekenen vanaf een veilige ondergrond

**Uitleg van de asbestdeskundige:** hoog plat dak aanbouw - mogelijk roofing

(Asbest)materiaal	Dak- en gevelbekleding - Roofing
Karakterisatie	Asbest (verdacht)
Primaire drager	Plat dak

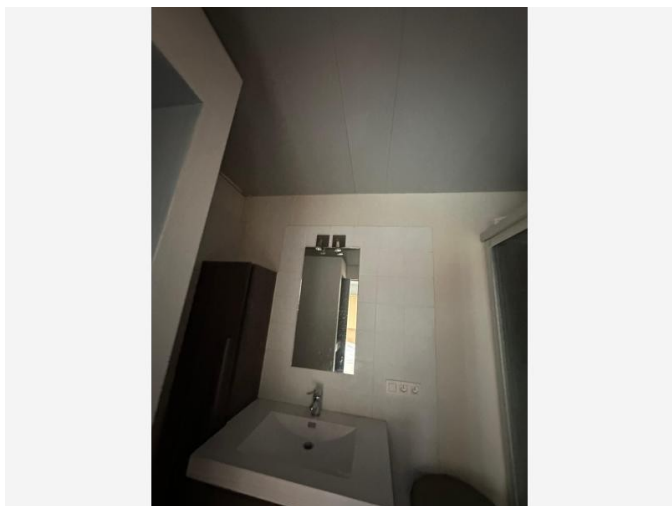
Vrije foto

Wandbekleding in tegels van natte ruimtes- Eventuele achterliggende toepassingen zoals lijm niet zichtbaar

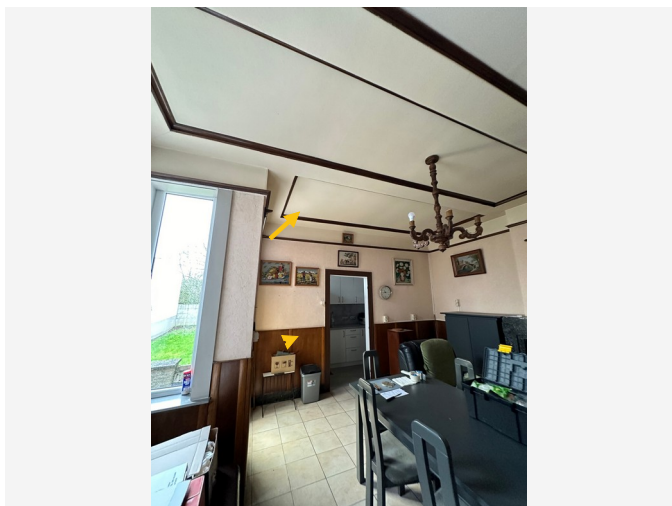
Vrije foto

Wand- en plafondbekleding in hout en plaatmaterialen - Eventuele achterliggende toepassingen niet zichtbaar

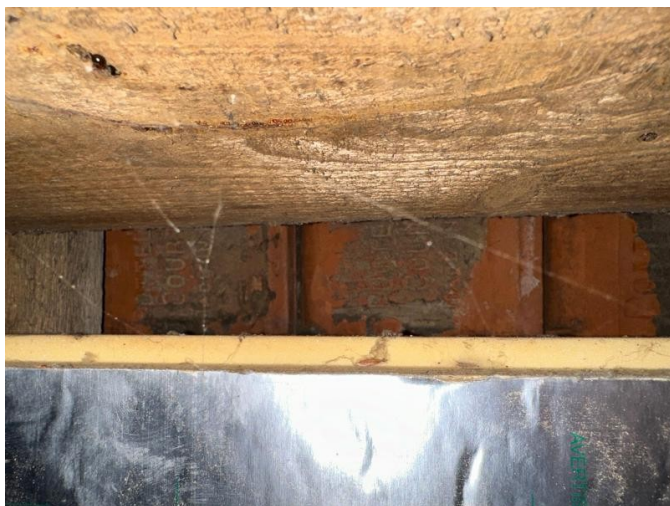
Vrije foto

geen onderdak zichtbaar - Eventuele verdoken toepassingen niet zichtbaar

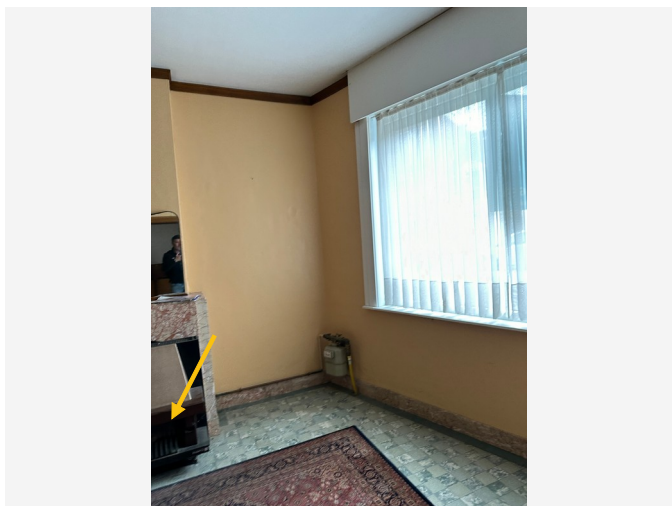
Vrije foto

mogelijk koord of plaatmateriaal in kachel kan asbest bevatten

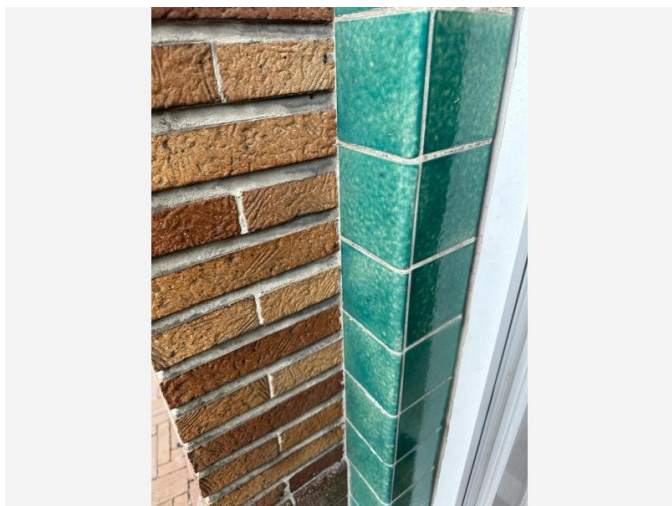
Vrije foto

raamvoegsel in cement en soepele kit - Eventuele achterliggende toepassingen niet zichtbaar

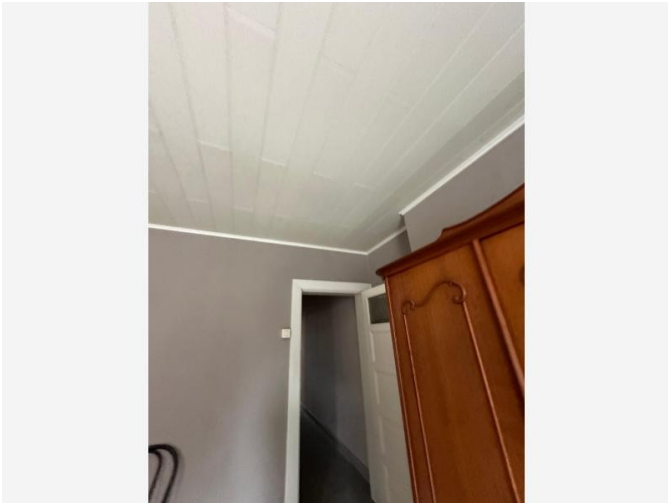
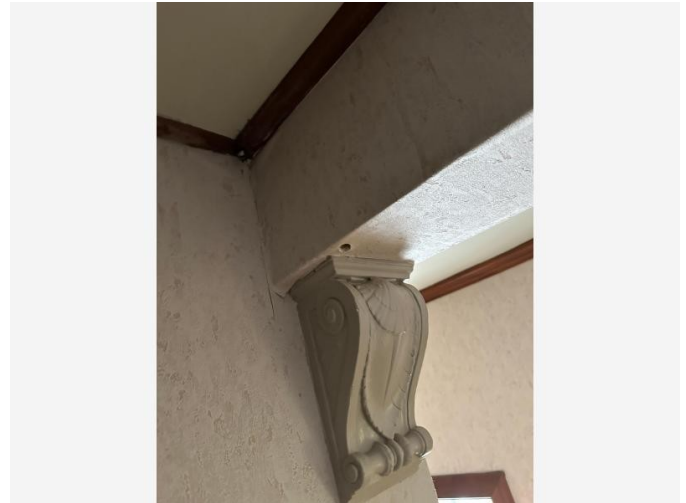
Geen asbest

#	Type	Referentie	Resultaat
10.1	Mengmonster	2	Geen asbest

Beschrijving	Pleister plafonds
Omgeving	Binnen
Primaire drager	Plafond

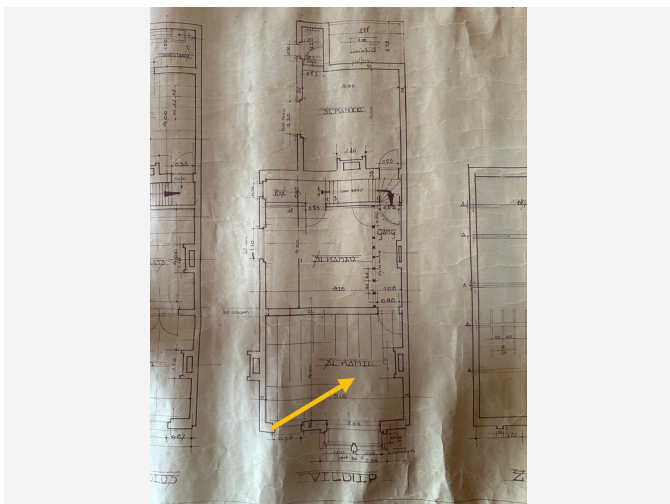
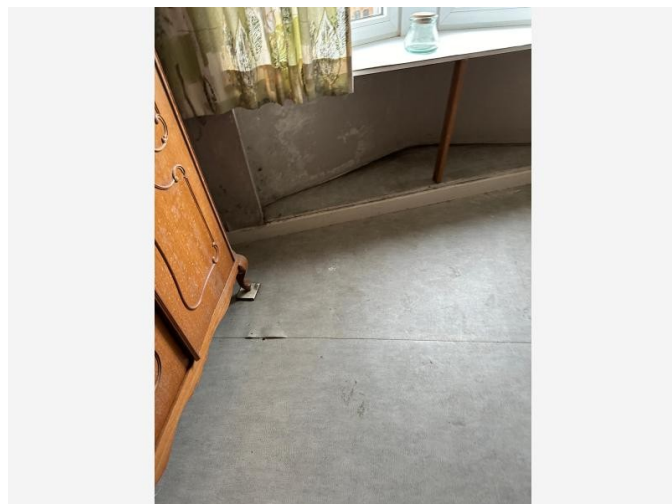
Geen asbest

#	Type	Referentie	Resultaat
11.1	Puntmonster	4	Geen asbest

Beschrijving	linoleum beige met onderlaag onderaan
Omgeving	Binnen
Primaire drager	Vloer
Bindmiddel van materiaal	Karton - papier - viltachtig

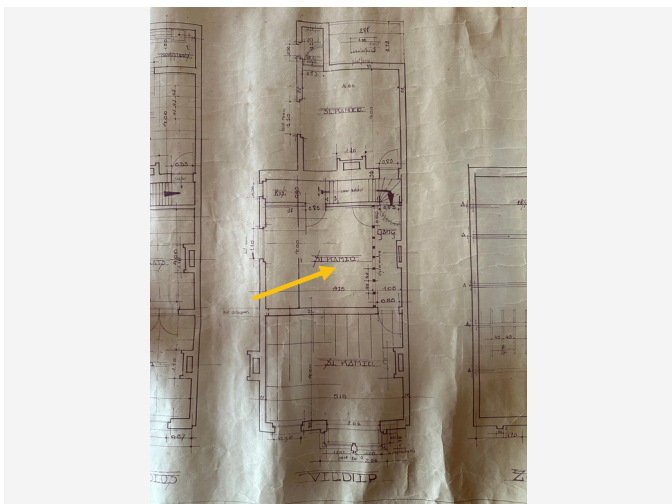
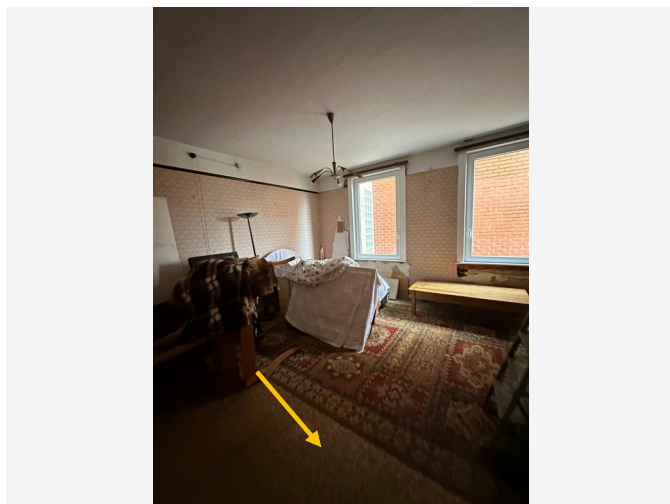
Geen asbest

#	Type	Referentie	Resultaat
12.1	Puntmonster	3	Geen asbest

Beschrijving	linoleum bruin met zwart onderaan
Omgeving	Binnen
Primaire drager	Vloer
Bindmiddel van materiaal	Karton - papier - viltachtig

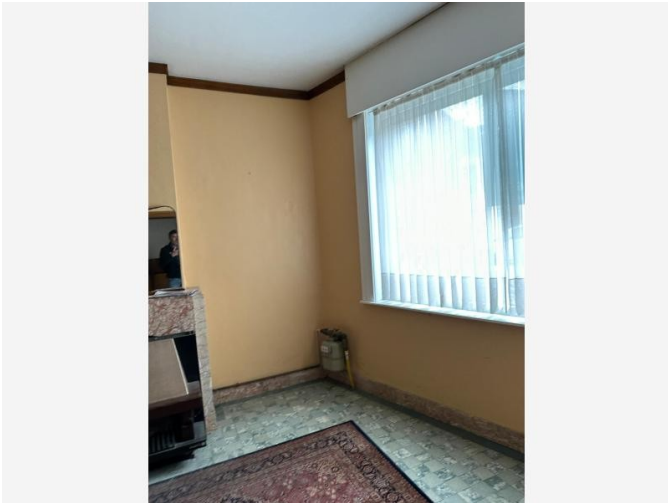
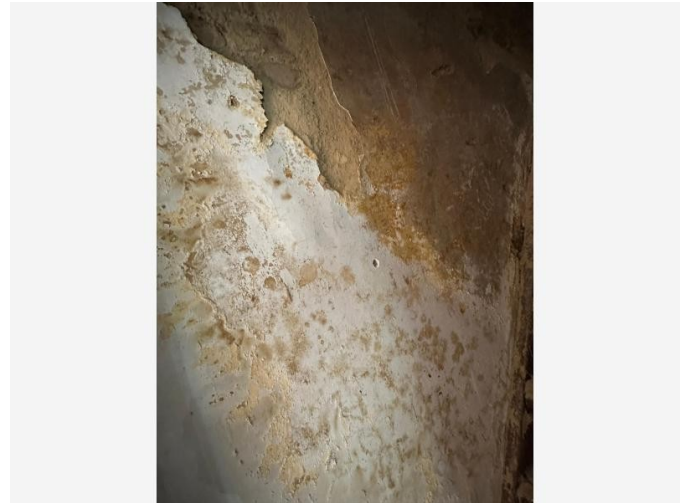
## Fiche 13: Pleister muren

Geen asbest

#	Type	Referentie	Resultaat
13.1	Mengmonster	1	Geen asbest

Beschrijving	Pleister muren
Omgeving	Binnen
Primaire drager	Binnenwand
