# Asbestinventarisat attest

Temsesteenweg 19, 2880 Bornem

Attestnummer : 20250213-000056.000

Uitgegeven op : 13.02.2025

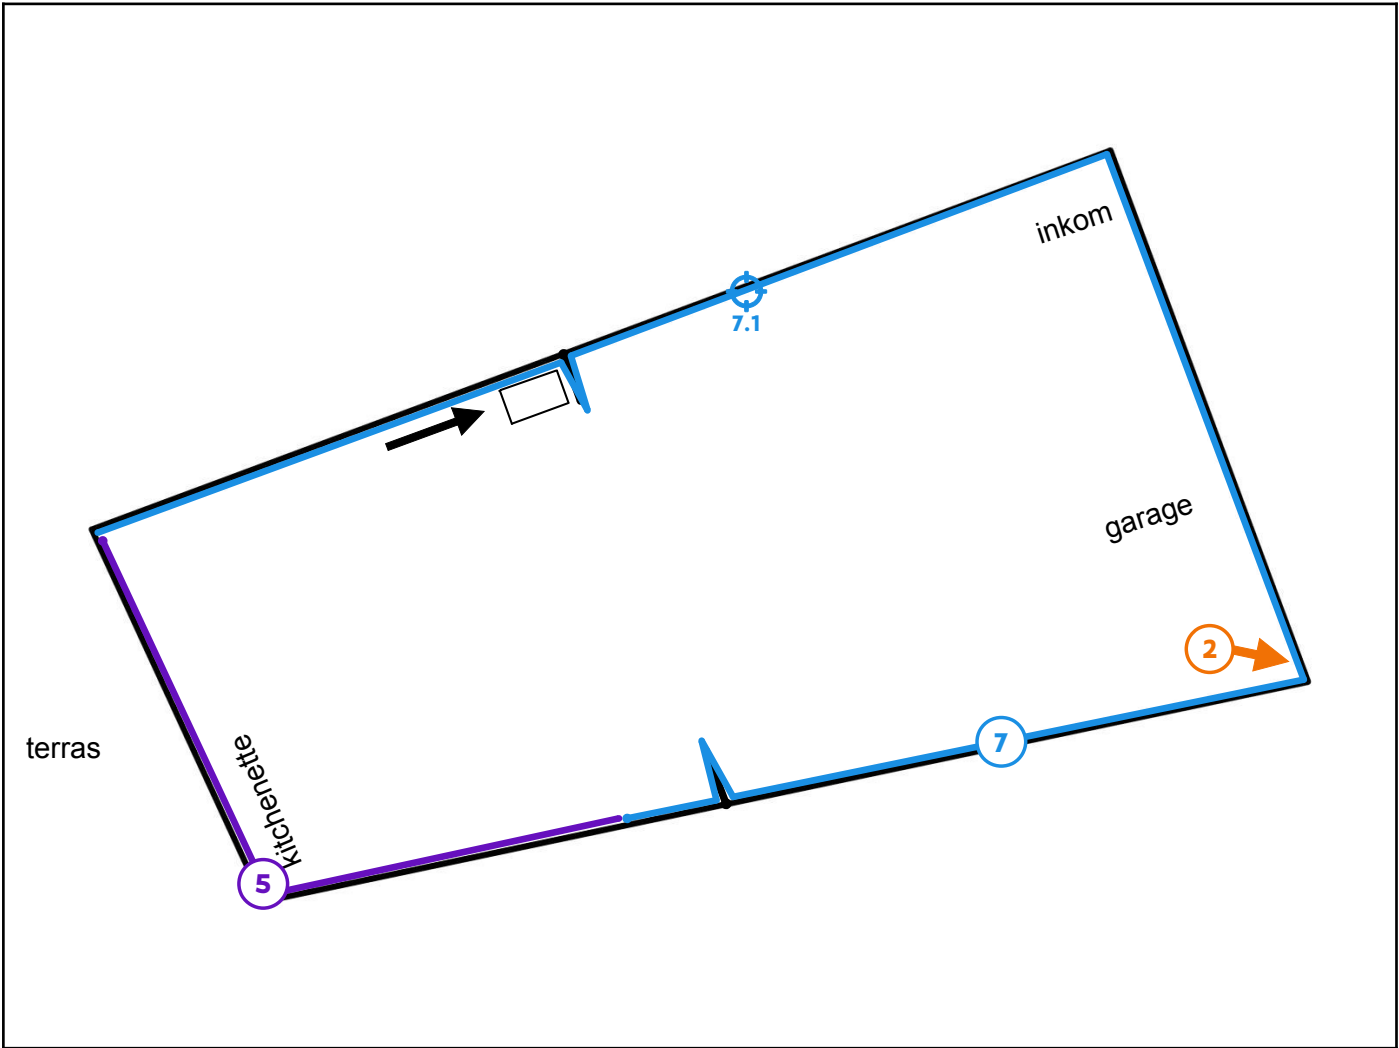
# Plan 1.1: A1 - GLV

| Beschrijving | Type | Actie |
|---|---|---|
| 2. Doorvoerbuis | Asbestmateriaal | Verwijderen |

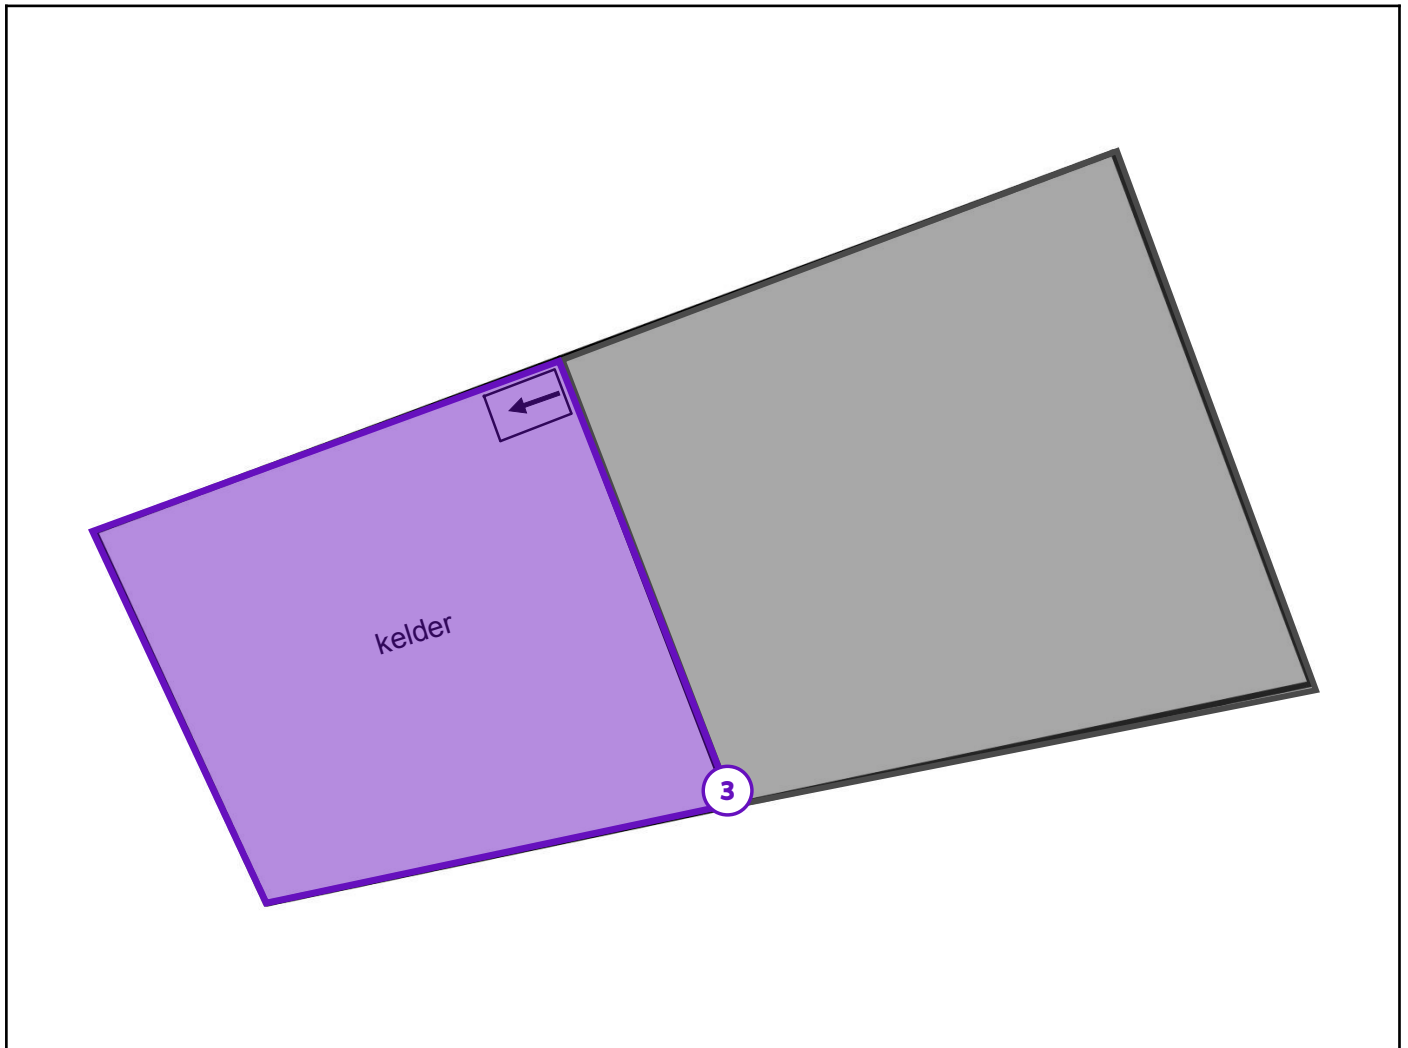
## Plan 1.4: A1 - Kelder

| Beschrijving | Type | Actie |
|---|---|---|
| 3. Kelder | Beperking | - |

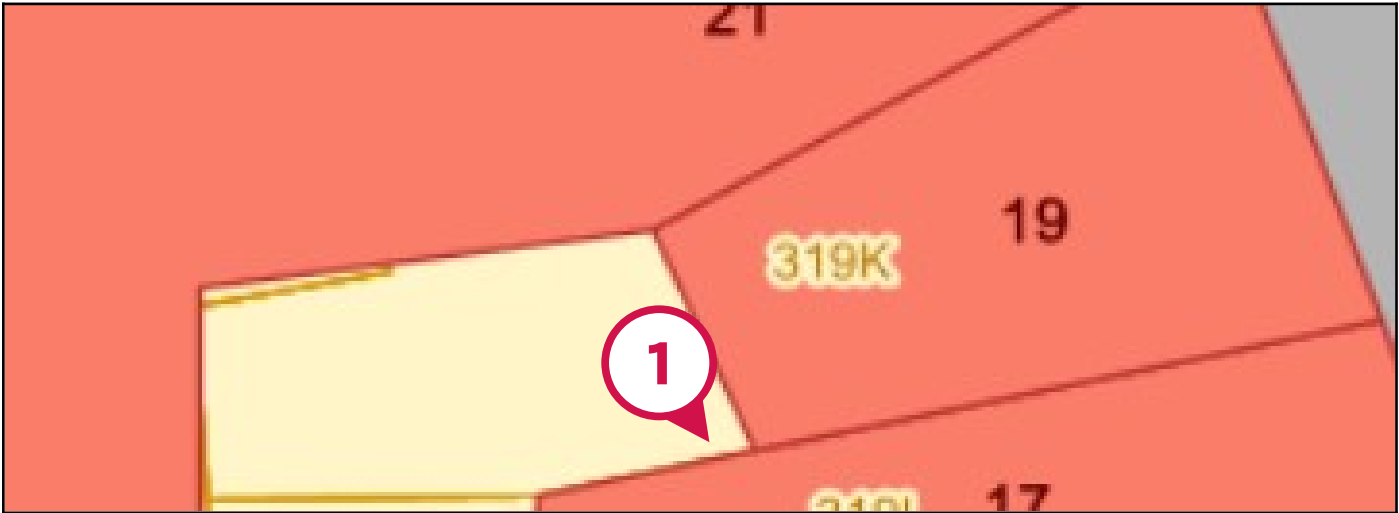
## Plan 2.1: Vaststellingen buiten de constructies

| Beschrijving | Type | Actie |
|---|---|---|
| 1. Buis, koker losliggend in de tuin | Asbestmateriaal | Dringend verwijderen |

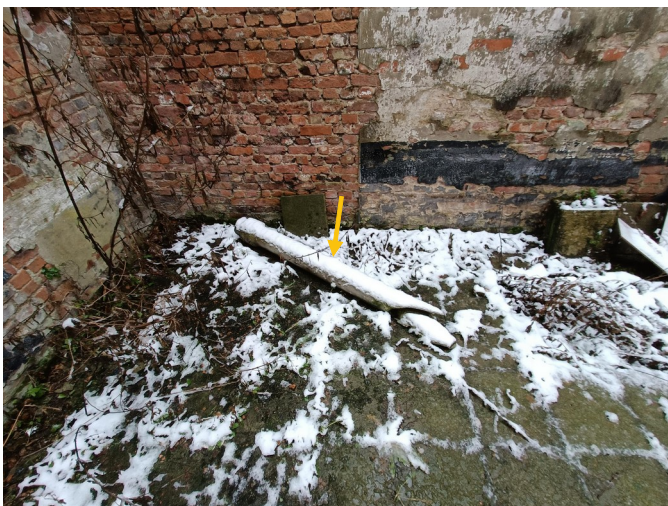
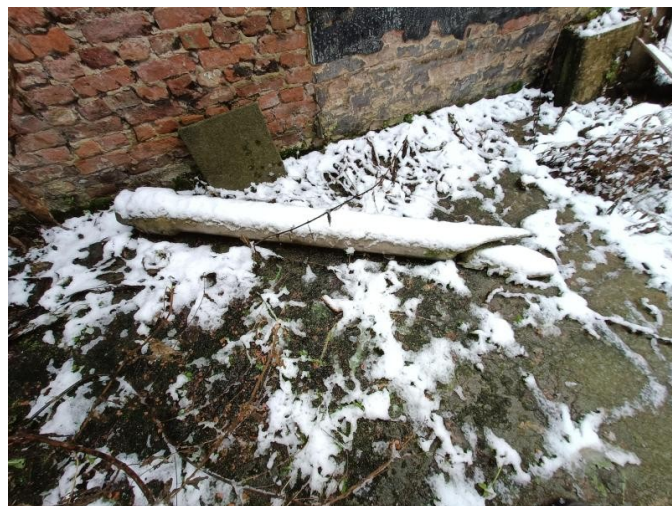
**Dringend verwijderen**

| Beschrijving | Buis, koker losliggend in de tuin |
| Opmerking | Asbestverdachte buis, koker gesitueerd in de tuin. |

- Verwijder het asbestafval.

- Eenvoudige handelingen: mag via doe-het-zelf of door werknemer(s) met opleidingsattest eenvoudige handelingen  
Deze toepassing kan door een aannemer die over een opleidingsattest 'eenvoudige handelingen' beschikt of door een particulier (doe-het-zelf), verwijderd worden indien er geen verhoogd risico op vrijgave van asbestvezels (max. concentratie 0,01 vezels/cm<sup>3</sup> - CODEX Art. VI.3-54) ontstaat en de toepassing voorafgaand wordt gefixeerd/bevochtigd; de individuele elementen zonder machinale werktuigen en zonder breken of gooien één voor één losgemaakt worden; en ten slotte in gesloten verpakking weggevoerd worden naar een erkend afvalpunt (recyclagepark).

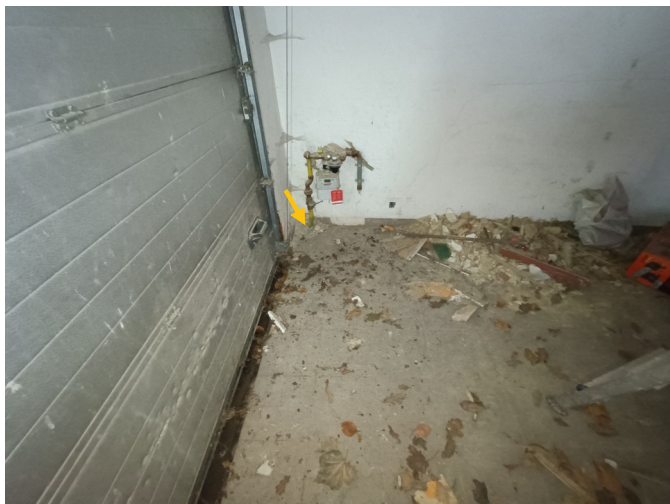
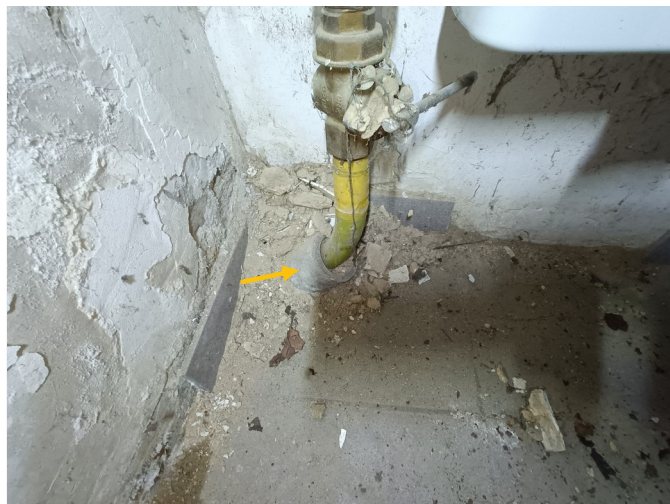
Verwijderen

| Eindbeoordeling materiaalrisico | Verhoogd materiaalrisico en/of verhoogde kans op vezelvrijgave |
| Opmerking | De toepassing vertoont een lichte graad van verwerking ten gevolge van leeftijd en weersinvloeden. |

| Toestand van het materiaal | Licht beschadigd, licht verweerd. Intact calciumsilicaatmateriaal of categorie III 'gebondenheid' |

| Beschrijving | Doorvoerbuis |
| Opmerking | Asbestverdachte vezelcement doorvoerbuis (gasleiding) gesitueerd in de hoek van de garage. De opgegeven lengte bedraagt de zichtbaar waarneembare lengte. Het is mogelijk dat de toepassing in werkelijkheid langer is. |

- Zorg voor een veilig beheer en verwijder deze asbesttoepassing bij eerstvolgende geplande renovatiewerken. Controleer de toestand jaarlijks op wijzigingen.

- Eenvoudige handelingen: mag via doe-het-zelf of door werknemer(s) met opleidingsattest eenvoudige handelingen  
Deze toepassing kan door een aannemer die over een opleidingsattest 'eenvoudige handelingen' beschikt verwijderd worden indien er geen verhoogd risico op vrijgave van asbestvezels (max. concentratie 0,01 vezels/cm<sup>3</sup> - CODEX Art. VI.3-54) ontstaat en de toepassing voorafgaand wordt gefixeerd/bevochtigd; de individuele elementen zonder machinale werktuigen en zonder breken of gooien één voor één losgemaakt worden; en ten slotte in gesloten verpakking weggevoerd worden naar een erkend afvalpunt (recyclagepark).

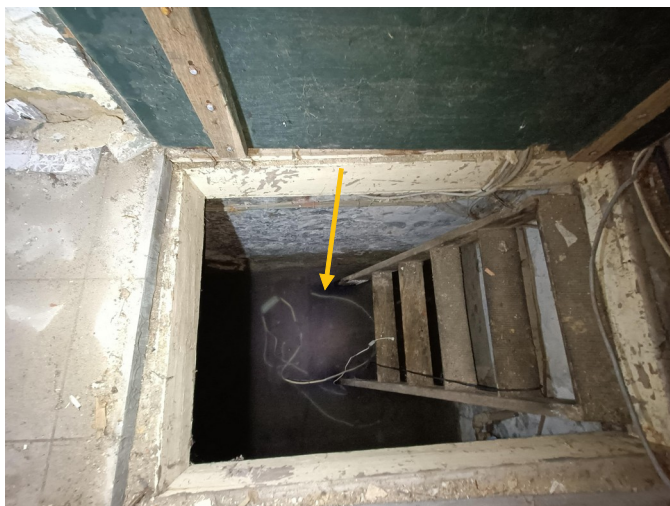
**Reden:** Het onderzoek kan niet uitgevoerd worden binnen de bepalingen van de Welzijnswet

**Uitleg van de asbestdeskundige:** De woning is deels onderkelderd. De kelder is bereikbaar via een vloerluik. In de kelder bevindt zich overvloedig water (+70cm) en de trap is niet veilig betreedbaar. De eigenaar is niet in staat om dit op redelijke termijn te verhelpen. De kelder kon niet onderzocht worden.

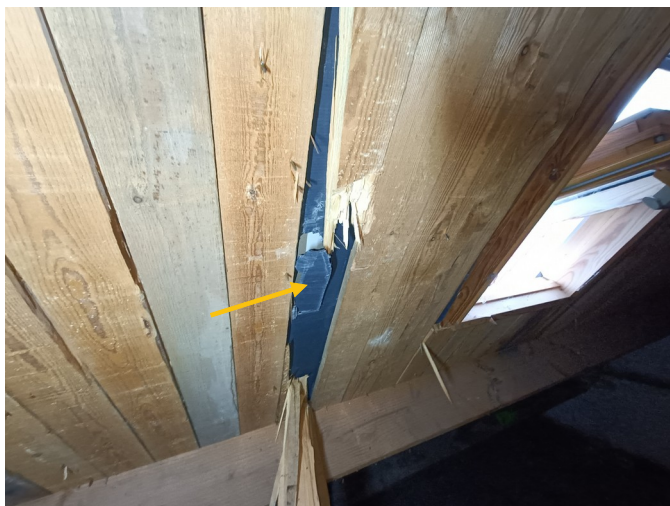
Vanop de zolder is een dampscherm type Biplex+ waarneembaar tussen het timmerwerk.

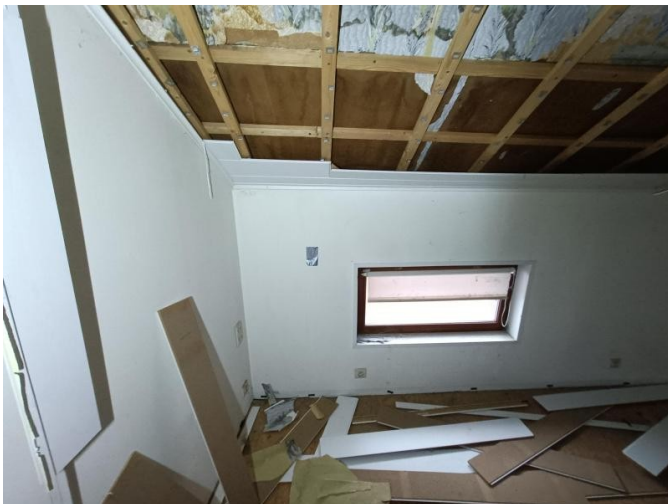
De overige binnenwanden zijn uitgevoerd in gyproc en/of OSB.

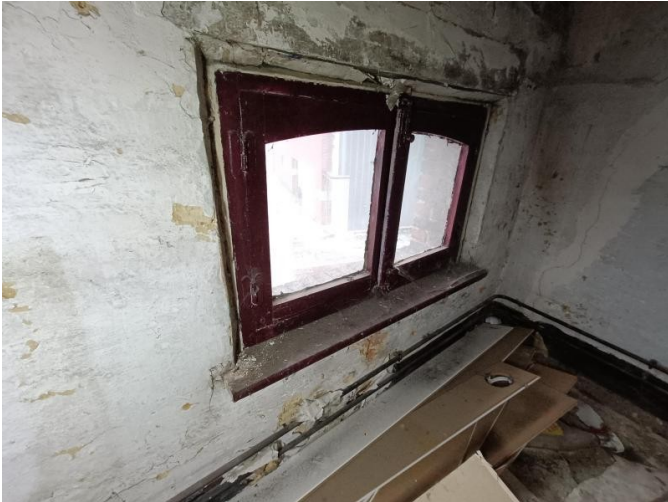
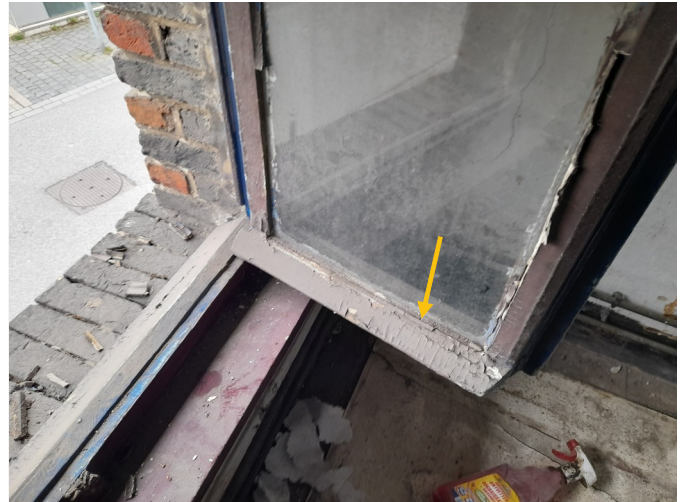
## Fiche 6: Mastiek/stopverf tussen glas en houten raamprofielen

Geen asbest

| Opmerking | Asbestverdachte mastiek/stopverf gesitueerd tussen het glas en de houten raamprofielen. Er werd een monster genomen op V1 (straatzijde). |

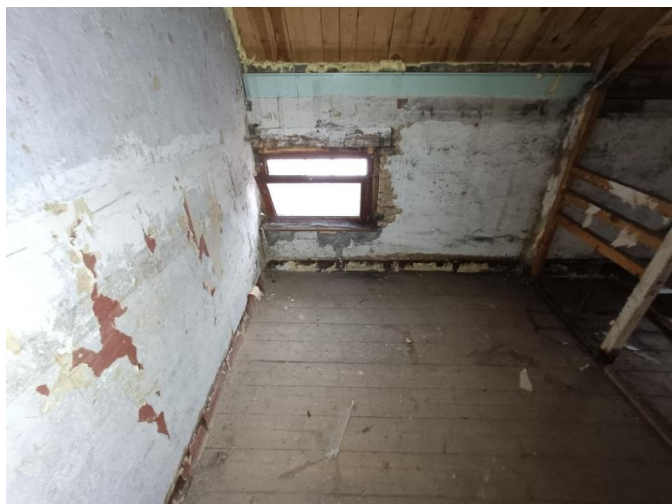
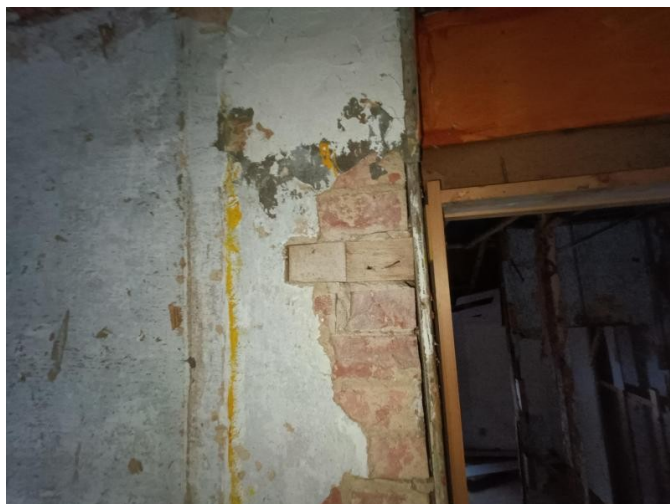
Geen asbest

| Opmerking | Binnenwandafwerking bestaande uit gips-kalk-mortel (pleisterwerk) onderworpen aan een verplichte monstername, aanwezig in verschillende ruimtes. Het inspectieprotocol schrijft voor om een representatief aantal monsters te nemen van de binnenwanden van volgende ruimtes: individuele ruimte, natte ruimte, stookplaats en trappenhal (indien aanwezig en van toepassing). Er werd een monster genomen op GLV, op V1 en op de zolder. Oppervlakte bij benadering. |

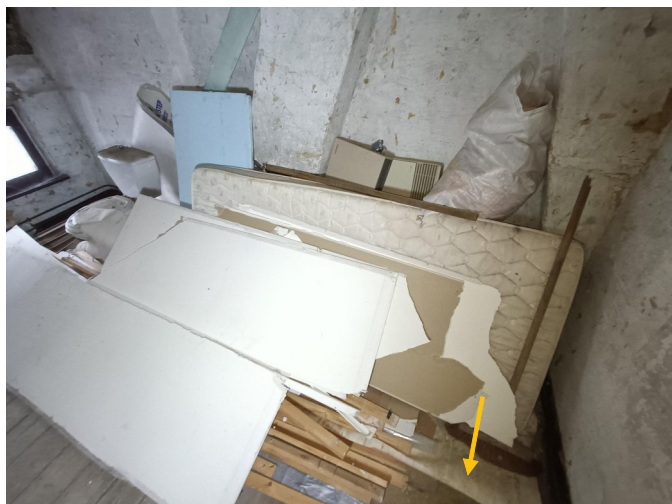
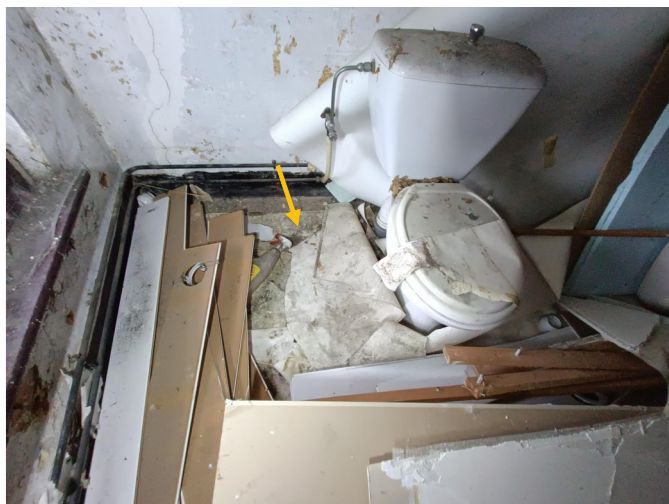
## Fiche 8: Vloerzeil

Geen asbest

| Opmerking | Vloerzeil gesitueerd en losliggend op V1 (tussen het bouwafval/puin). |
