# Asbestinventarisatattest

Cypressenlaan 40, 3080 Tervuren

Attestnummer : 20250409-000491.000

Uitgegeven op : 09.04.2025

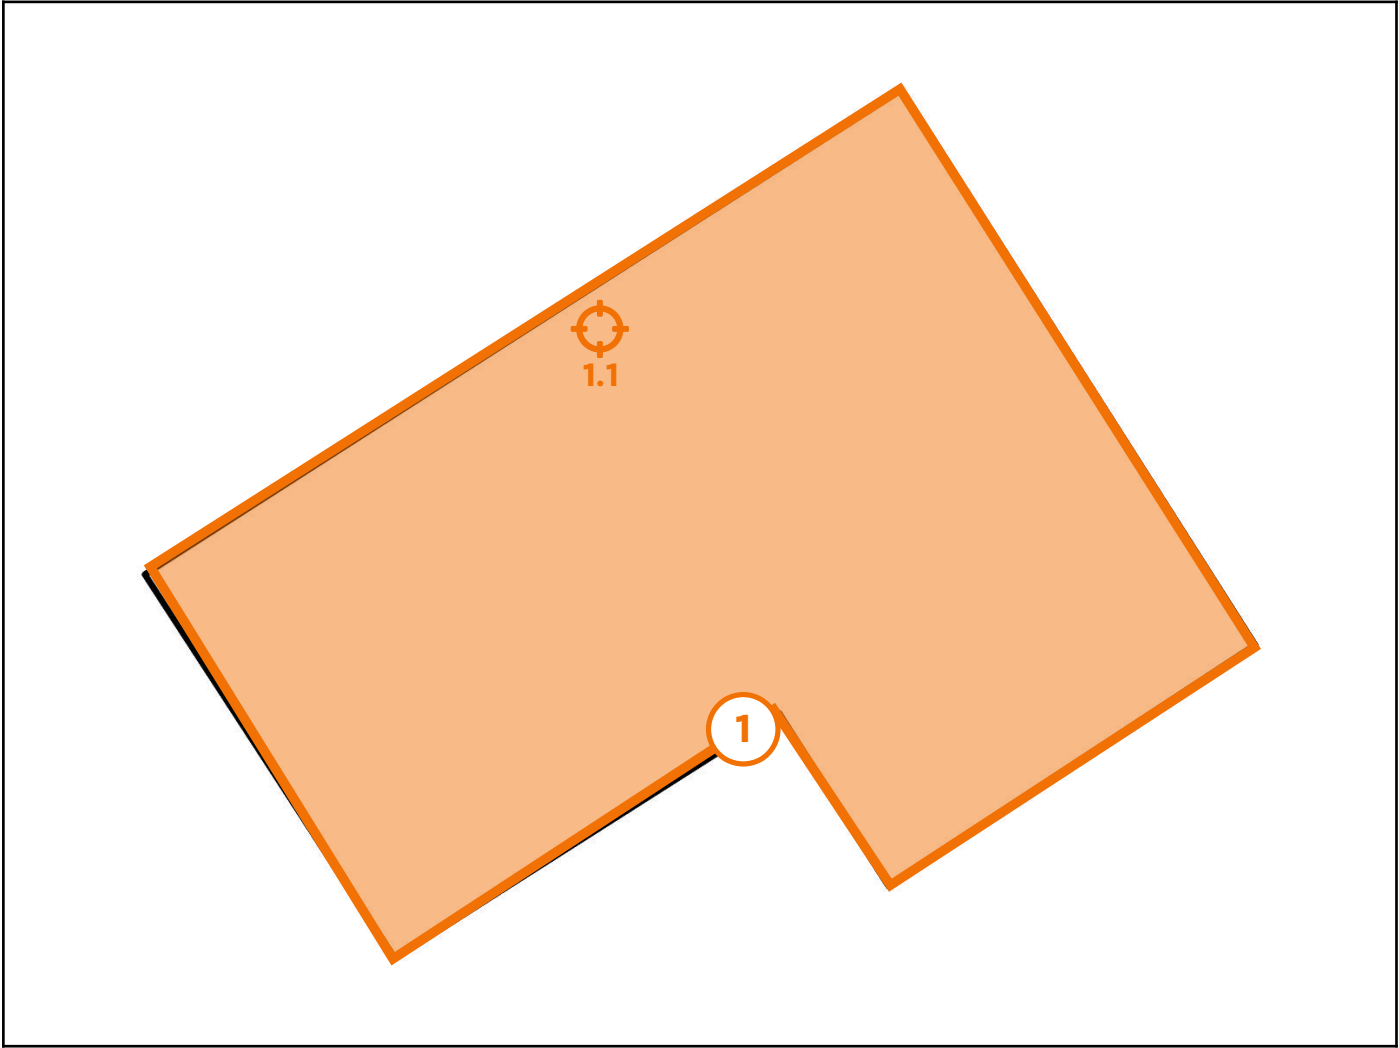
# Plan 1.9: Dak

| Beschrijving | Type | Actie |
|---|---|---|
| 1. Dakleien | Asbestmateriaal | <a href="#">Verwijderen</a> |
| 1.1 Code: PD-M003 | Puntmonster | - |

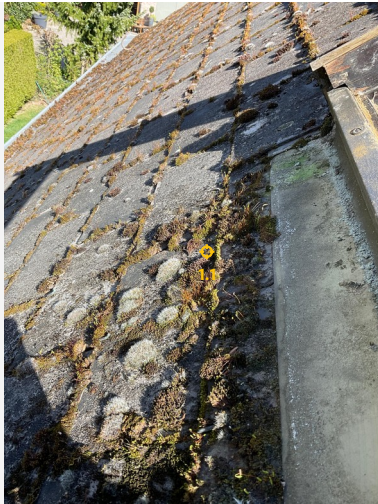
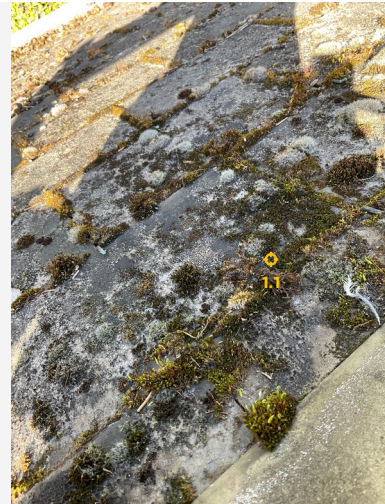
Overzichtsfoto

Detailfoto

| Eindbeoordeling materiaalrisico | Laag materiaalrisico en/of verlaagde kans op vezelvrijgave |

| Gebondenheid | Categorie 1: hechtgebonden in oorsprong |
| Asbestsoort (vezeltype) | Alleen chrysotiel |
| Asbestconcentratie | Laag (< 50%) |
| Afschermingsgraad van het gehele materiaal | Geheel of deels vrij aan de buitenlucht |
| Toestand van het materiaal | Licht beschadigd, licht verweerd. Intact calciumsilicaatmateriaal of categorie III 'gebondenheid' |

| # | Type | Referentie | Resultaat |
|---|---|---|---|
| 1.1 | Puntmonster | PD-M003 | Chrysotiel |

| Beschrijving | Dakleien |
| Asbestmateriaal | Dak- en gevelbekleding - Lei, shingle |

Het asbestmateriaal valt onder de mijlpaal van 2034.

- Verwijder dit asbestmateriaal zo snel mogelijk. Volg de toestand goed op.

- Eenvoudige handelingen: mag via doe-het-zelf of door werknemer(s) met opleidingsattest eenvoudige handelingen  
Deze toepassing kan door een aannemer die over een opleidingsattest eenvoudige handelingen beschikt of door een particulier (doe-het-zelf), verwijderd worden indien er geen verhoogd risico op vrijgave van asbestvezels (max. concentratie 0,01 vezels/cm<sup>3</sup> - CODEX Art. VI.3-54) ontstaat en de toepassing voorafgaand wordt gefixeerd/bevochtigd; de individuele elementen zonder machinale werktuigen en zonder breken of gooien een voor een losgemaakt worden; en ten slotte in gesloten verpakking weggevoerd worden naar een erkend afvalpunt (recyclagepark).

In de zone mogen geen derden en/of minderjarigen aanwezig zijn en moet elke betrokken persoon steeds gepaste persoonlijke beschermingsmiddelen (P3-gelaatsmasker + handschoenen) dragen.

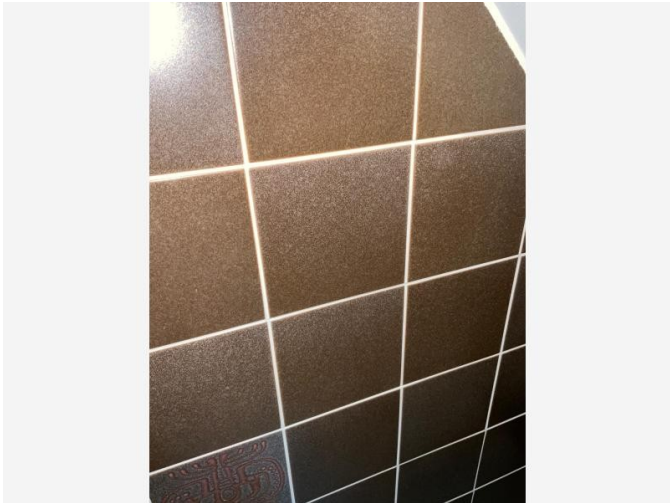
Binnenwanden en/of plafonds afgewerkt met een intacte laag faiencetegels zonder zichtbare beschadigingen. Inspectie van de onderliggende lijmlaag, tegels zelf en de rest van de bedekte structuur (opbouw, pleisterwerk) is niet mogelijk zonder uitbreiding naar een destructief onderzoek.

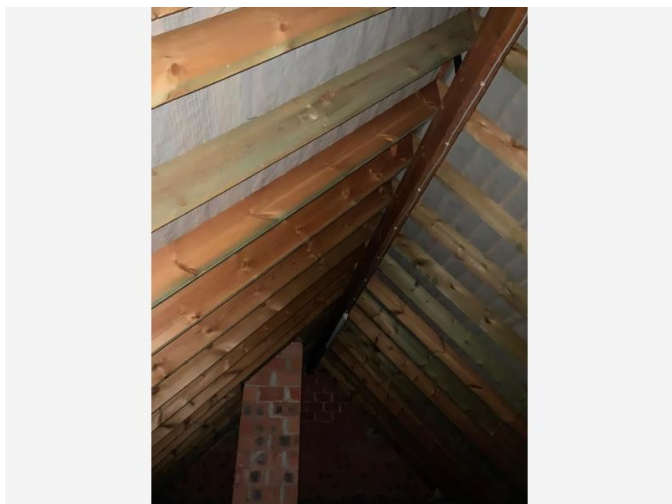
Tijdens de inspectie is visueel vastgesteld dat er geen (asbest) platen zichtbaar aanwezig zijn in het onderdak. Echter is het volledige onderdak niet inspeeteerbaar, waardoor een uitsluitel over het gehele dak niet kan worden gegeven. Bij dakwerken wordt daarom aanbevolen om na te gaan of er op bepaalde plaatsen onder het dak toch mogelijk asbestverdachte platen aanwezig zouden kunnen zijn.

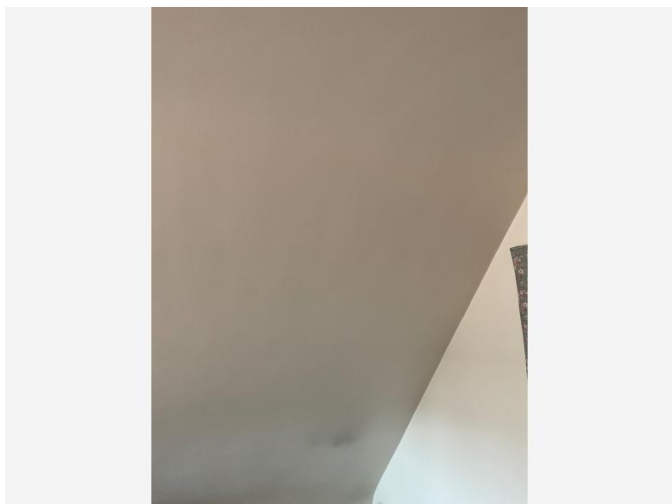
De plafonds werden afgewerkt met niet-asbestverdachte voorzetpanelen die inspectie van de bedekte structuur (opbouw, pleisterwerk) verhinderen.

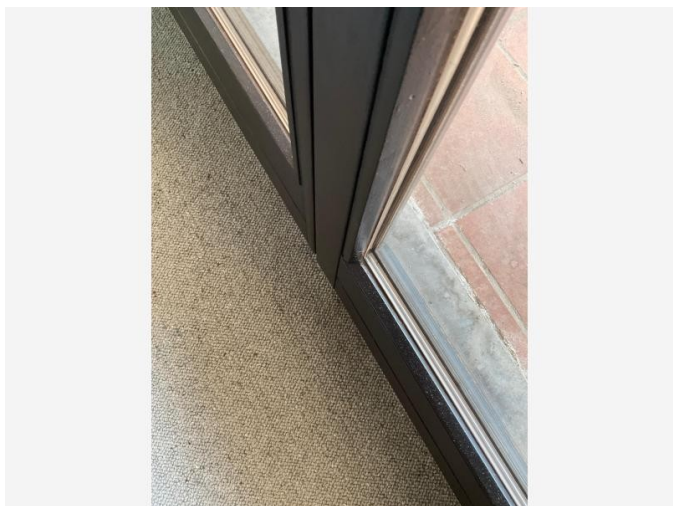
Tijdens de inspectie is visueel vastgesteld dat ramen vernieuwd zijn en/of compleet gerenoveerd zijn. Mastiek werd opnieuw aangebracht in silicone, niet-asbestverdacht.

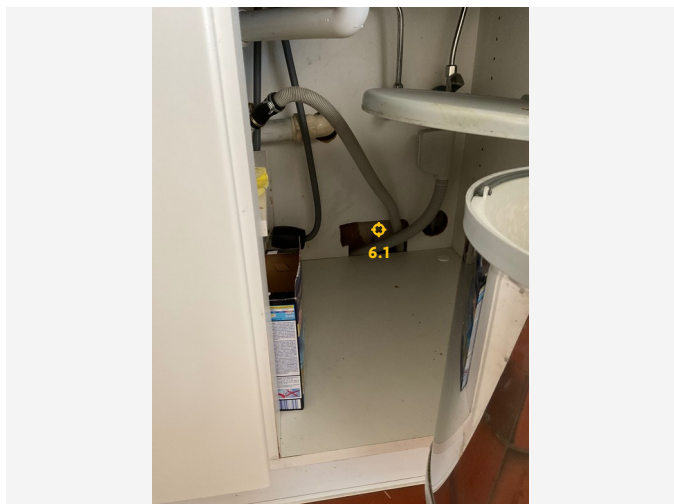
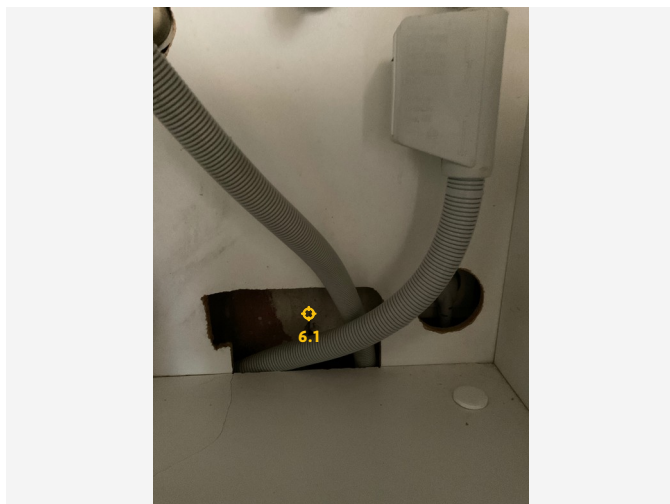
## Fiche 6: Pleisterwerk wanden

### Conclusie

Geen asbest

| # | Type | Referentie | Resultaat |
|---|---|---|---|
| 6.1 | Mengmonster | FD-M001 | Geen asbest |

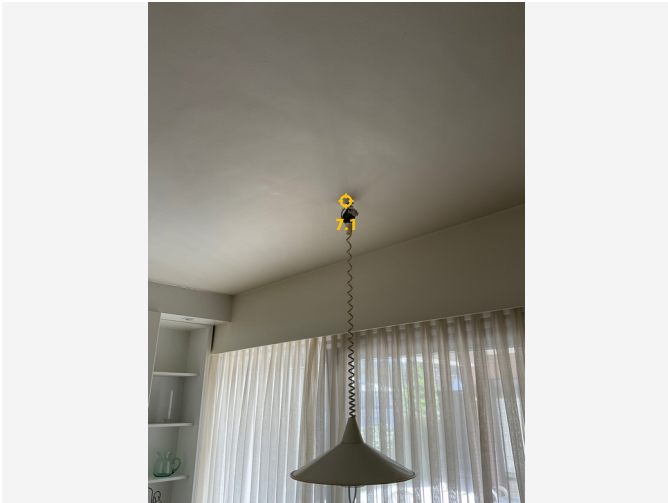
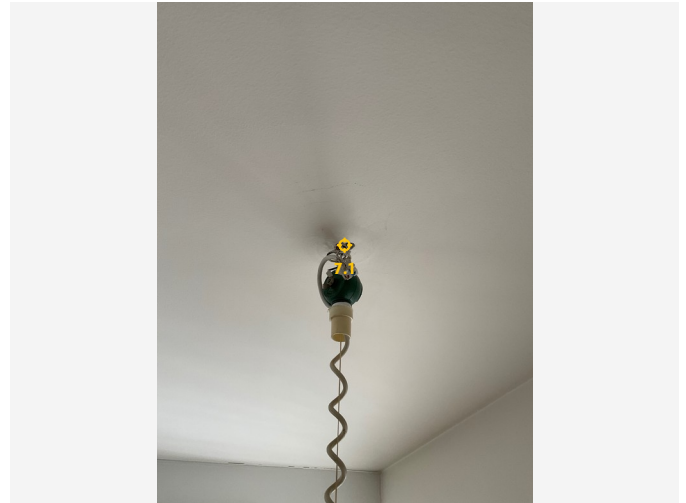
## Fiche 7: Pleisterwerk plafonds

### Conclusie

Geen asbest

| # | Type | Referentie | Resultaat |
|---|---|---|---|
| 7.1 | Mengmonster | FD-M002 | Geen asbest |
