# Asbestinventarisatetest

Nieuwstraat 2/6, 9150 Kruibeke

Attestnummer : **20240620-000093.000**

Uitgegeven op : **20.06.2024**

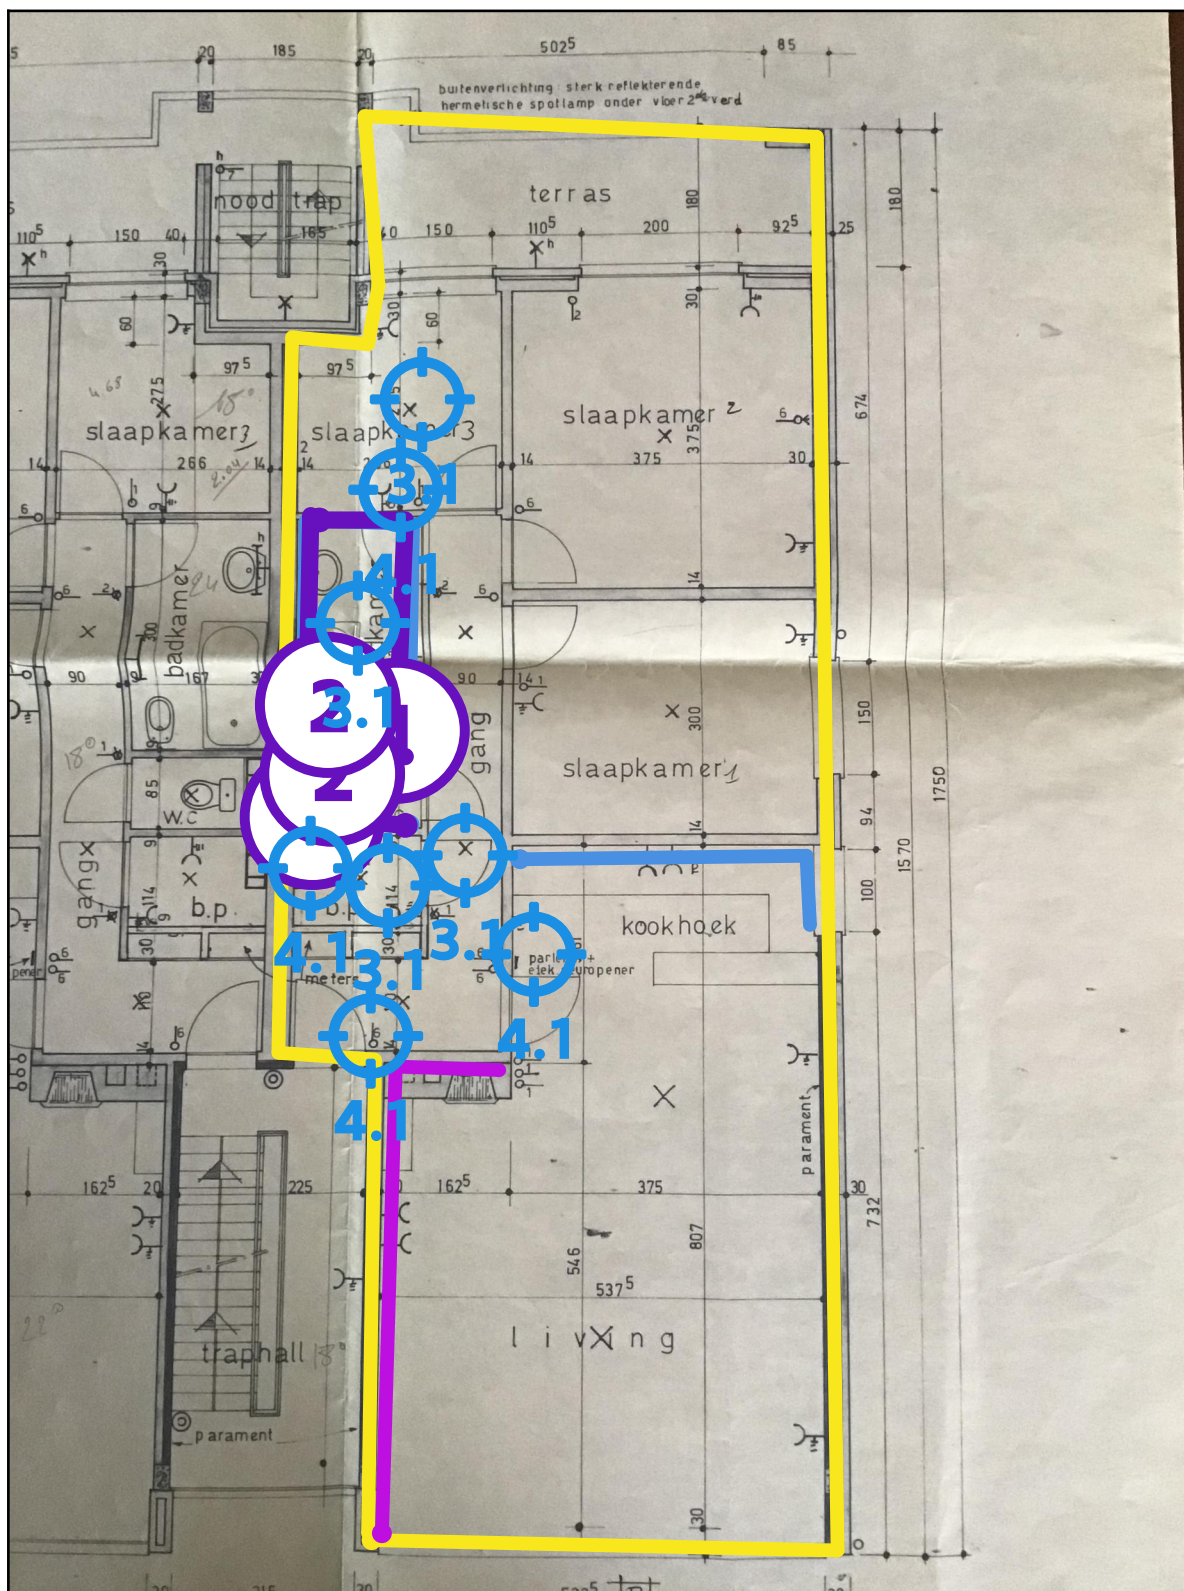
## Plan 1.2: Appartement- bus 6

| 1. Toilet/badkamer - tegels | Advies | - |
| 2. Toilet/ badkamer - verluchtungskanaal | Advies | - |
| 3. Pleisterwerk plafonds | Geen asbest | - |
| 4. Pleisterwerk muren | Geen asbest | - |

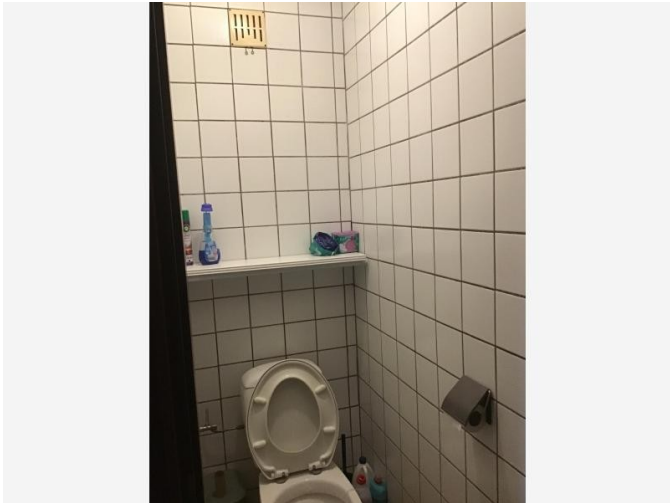
De muurtegels waren in goede staat en er was geen beschadiging vast te stellen.

In de periode dat deze woning werd gebouwd, werd frequent asbestverdachte tegellijm gebruikt.

Indien bij werken de tegels zouden verwijderd worden, dient er met de nodige zorg te worden mee omgesprongen en

dient u ons alsnog te contacteren voor een staalname.

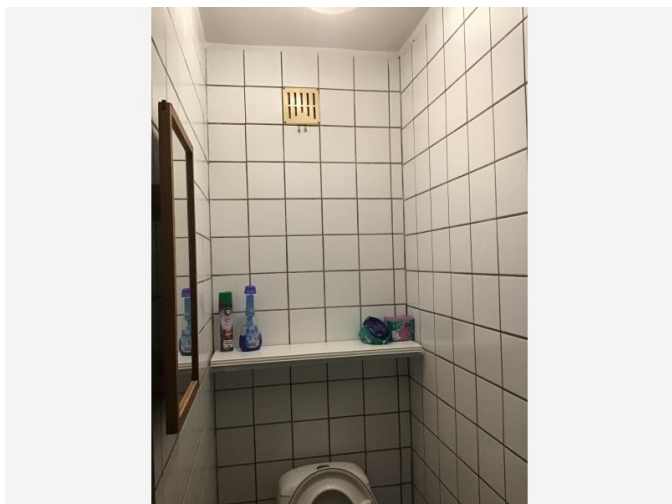
Het verluchtungskanaal in de toilet/badkamer behoort tot de gemeenschappelijke delen. De gemeenschappelijke delen maken geen onderdeel uit van dit attest. In de periode dat deze appartementen werden gebouwd, werd mogelijk asbesthoudend materiaal gebruikt.

Indien bij werken het verluchtungskanaal zou verwijderd worden, dient er met de nodige zorg te worden omgesprongen en bemonsterd te worden.

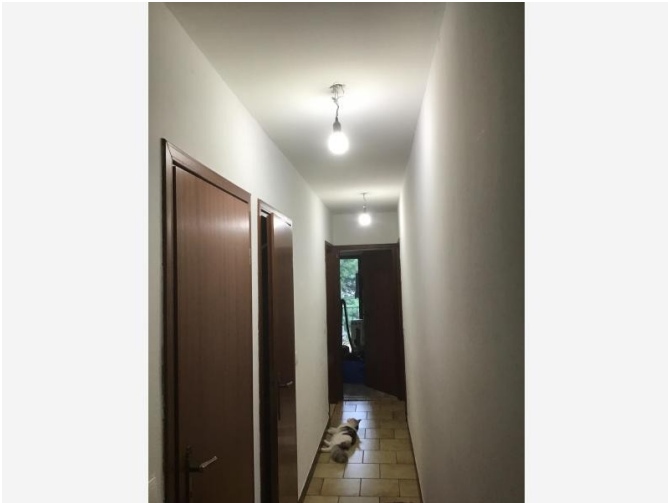
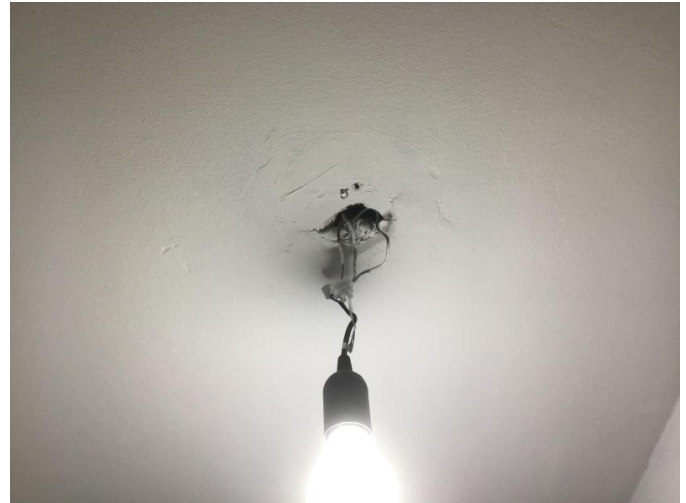
## Fiche 3: Pleisterwerk plafonds

Geen asbest

| # | Type | Referentie | Resultaat |
|---|---|---|---|
| 3.1 | Mengmonster | MM02 | Geen asbest |

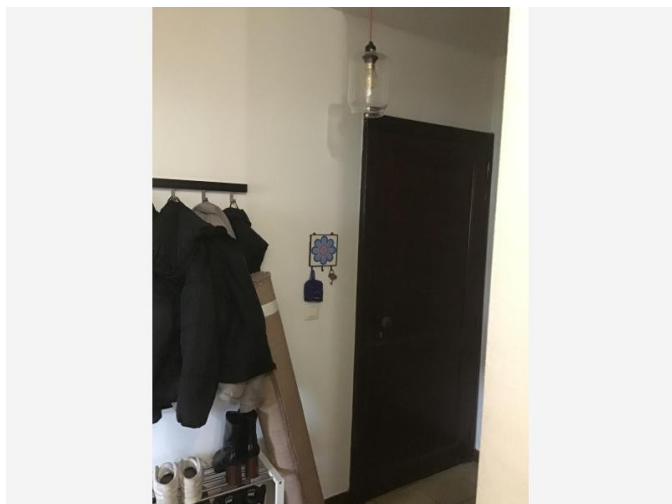
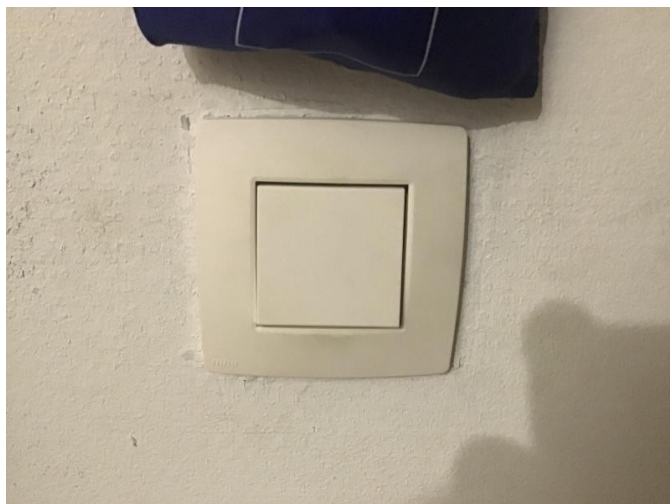
## Fiche 4: Pleisterwerk muren

Geen asbest

| # | Type | Referentie | Resultaat |
|---|---|---|---|
| 4.1 | Mengmonster | MM01 | Geen asbest |
