# Asbestinventarisatetest

Kerkstraat 4, 9220 Hamme

Attestnummer : 20240814-000403.000

**Niet-asbestveilig**

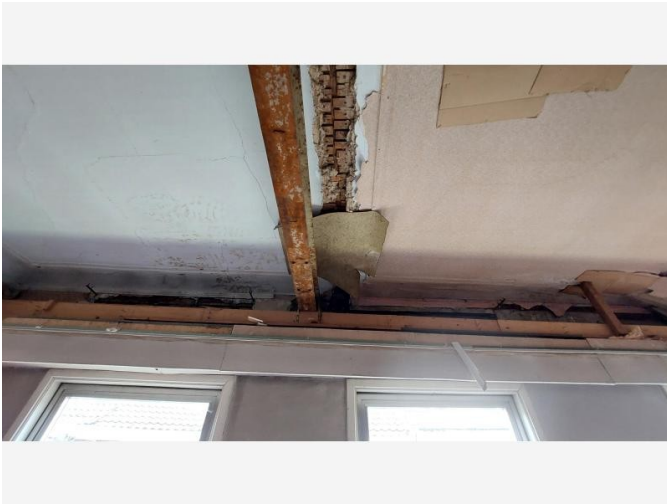
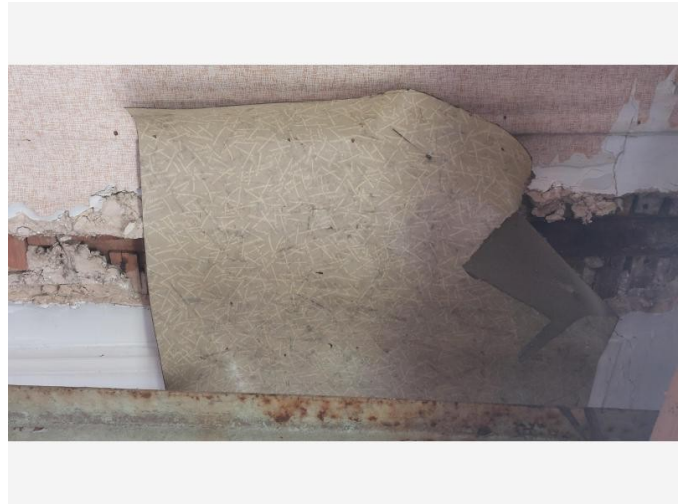
| Eindbeoordeling materiaalrisico | Verhoogd materiaalrisico en/of verhoogde kans op vezelvrijgave |

| Gebondenheid | Categorie 2: niet-hechtgebonden met matrix |
| Asbestsoort (vezeltype) | Alleen chrysotiel |
| Asbestconcentratie | Hoog (>= 50%) |
| Afschermingsgraad van het gehele materiaal | Geheel of deels (ook) vrij aan de binnenlucht |
| Toestand van het materiaal | Licht beschadigd, licht verweerd. Intact calciumsilicaatmateriaal of categorie III 'gebondenheid' |

| Beschrijving | zeil aan plafond |
| Hoeveelheid (oppervlakte - aantal) | • 5,00 m <sup>2</sup> - 1 stuk |

- Scherm in afwachting van verwijdering het asbestmateriaal af van luchtstromingen en verstoring: bijvoorbeeld door het te verpakken, te fixeren, af te dekken, signalisatie - afbakening aan te brengen, ...

- Hermetische zone (erkend asbestverwijderaar) conform richtlijnen verwijdering zeilen

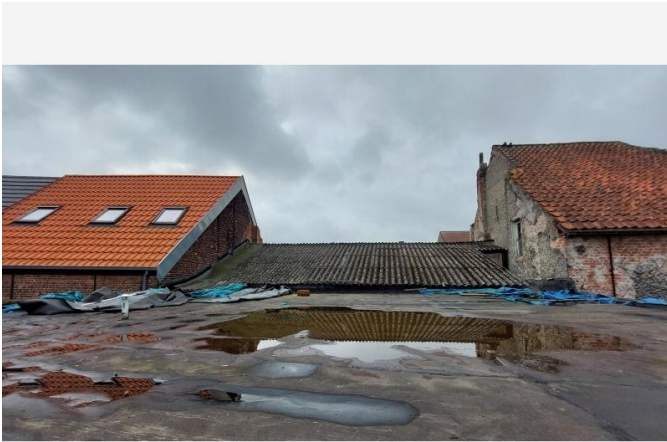
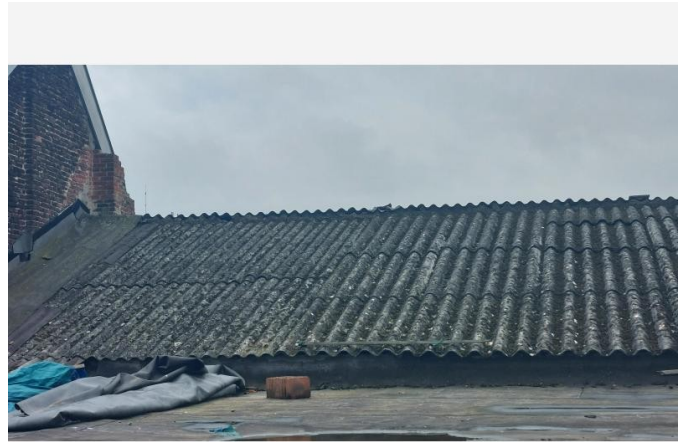
| Eindbeoordeling materiaalrisico | Verhoogd materiaalrisico en/of verhoogde kans op vezelvrijgave |

| Gebondenheid | Categorie 1: hechtgebonden in oorsprong |
| Asbestsoort (vezeltype) | Crocidoliet aanwezig |
| Asbestconcentratie | Laag (< 50%) |
| Afschermingsgraad van het gehele materiaal | Geheel of deels vrij aan de buitenlucht |
| Toestand van het materiaal | Matig beschadigd, matig verweerd |

| Beschrijving | golfplaten |
| Hoeveelheid (oppervlakte - aantal) | • 100,00 m <sup>2</sup> - 1 stuk |

- Verwijder dit asbestmateriaal zo snel mogelijk. Volg de toestand goed op.
- Hemelwater dat afspoelt van asbestcement daken of gevels kan asbestdeeltjes bevatten. Gebruik het enkel voor gesloten circuits (bv. spoelen toiletten). Reinig na het vervangen van het dak of de gevel de dakgoten en regenwaterput of -ton om asbesthoudend sediment of slib te verwijderen

- Eenvoudige handelingen: enkel door erkend asbestverwijderaar  
De asbesttoepassing kan verwijderd worden zonder de toegelaten drempel (vrijstelling van asbestvezels in de lucht in  $< 0,01$  vezels/cm<sup>3</sup>) te overschrijden.

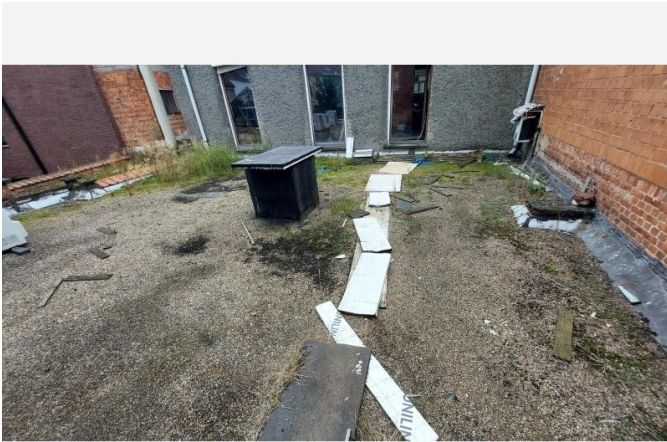
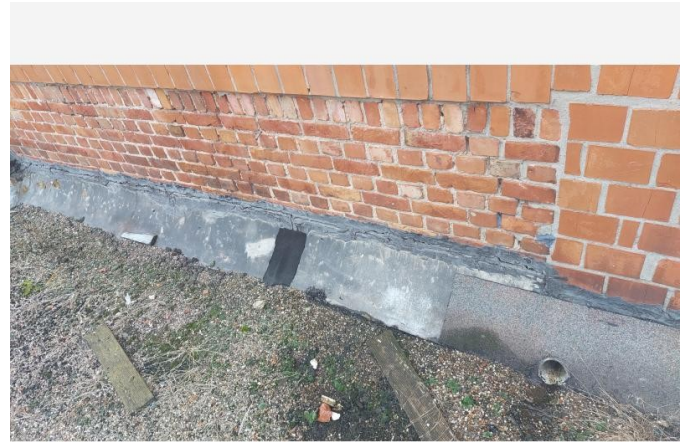
| Eindbeoordeling materiaalrisico | Laag materiaalrisico en/of verlaagde kans op vezelvrijgave |

| Gebondenheid | Categorie 1: hechtgebonden in oorsprong |
| Asbestsoort (vezeltype) | Alleen chrysotiel |
| Toestand van het materiaal | Licht beschadigd, licht verweerd. Intact calciumsilicaatmateriaal of categorie III 'gebondenheid' |

| Beschrijving | bitumineuze dichting |

- Zorg voor een veilig beheer. Vermijd het beschadigen van het asbestmateriaal. Controleer de toestand jaarlijks op wijzigingen.

- Eenvoudige handelingen: mag via doe-het-zelf of door werknemer(s) met opleidingsattest eenvoudige handelingen  
De asbesttoepassing kan verwijderd worden zonder de toegelaten drempel (vrijstelling van asbestvezels in de lucht in  $< 0,01$  vezels/cm<sup>3</sup>) te overschrijden.

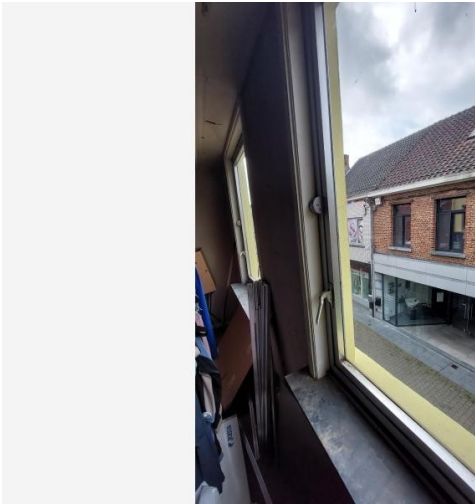
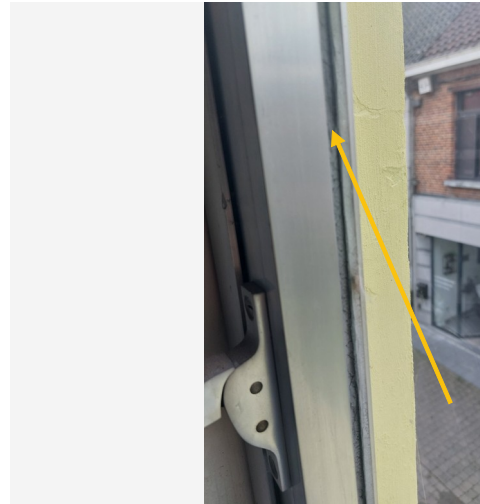
| Eindbeoordeling materiaalisico | Laag materiaalisico en/of verlaagde kans op vezelvrijgave |

| Gebondenheid | Categorie 1: hechtgebonden in oorsprong |
| Asbestsoort (vezeltype) | Amfibool aanwezig, uitgezonderd crocidoliet |
| Toestand van het materiaal | Licht beschadigd, licht verweerd. Intact calciumsilicaatmateriaal of categorie III 'gebondenheid' |

| Beschrijving | mastiek |

- Zorg voor een veilig beheer. Vermijd het beschadigen van het asbestmateriaal. Controleer de toestand jaarlijks op wijzigingen.

- Eenvoudige handelingen: mag via doe-het-zelf of door werknemer(s) met opleidingsattest eenvoudige handelingen  
De asbesttoepassing kan verwijderd worden zonder de toegelaten drempel (vrijstelling van asbestvezels in de lucht in  $< 0,01$  vezels/cm<sup>3</sup>) te overschrijden.

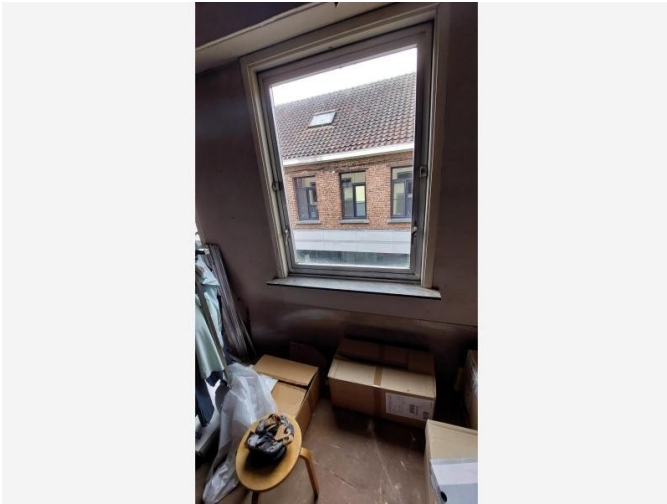
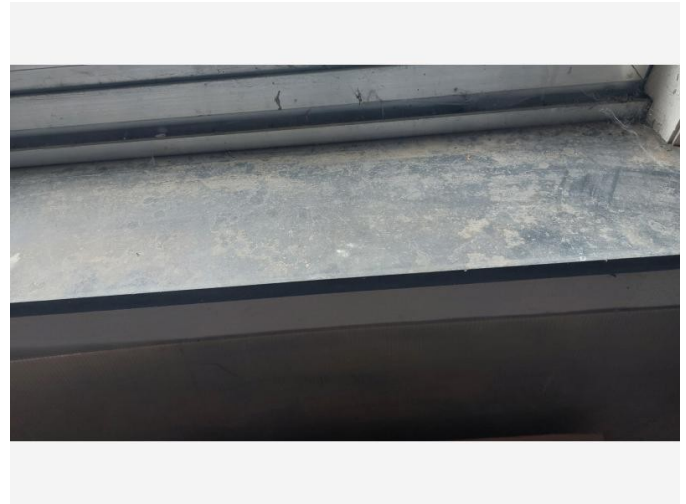
| Eindbeoordeling materiaalrisico | Zeer laag materiaalrisico en/of zeer lage kans op vezelvrijgave |

| Gebondenheid | Categorie 1: hechtgebonden in oorsprong |
| Asbestsoort (vezeltype) | Alleen chrysotiel |
| Toestand van het materiaal | Onbeschadigd, niet verweerd |

| Beschrijving | venstertabletten |

- Zorg voor een veilig beheer. Vermijd het beschadigen van het asbestmateriaal. Controleer de toestand jaarlijks op wijzigingen.

- Eenvoudige handelingen: mag via doe-het-zelf of door werknemer(s) met opleidingsattest eenvoudige handelingen  
De asbesttoepassing kan verwijderd worden zonder de toegelaten drempel (vrijstelling van asbestvezels in de lucht in  $< 0,01$  vezels/cm<sup>3</sup>) te overschrijden.

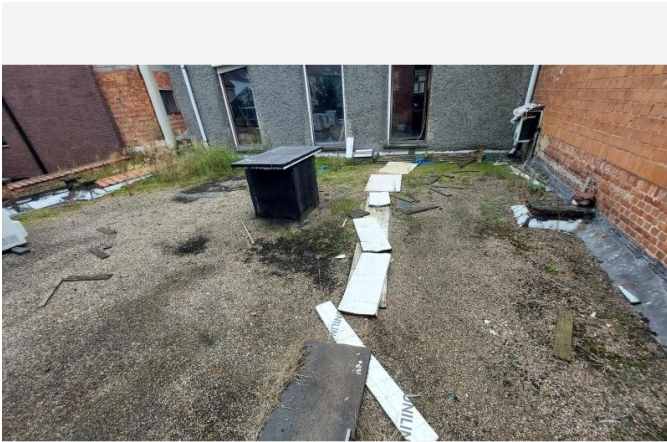
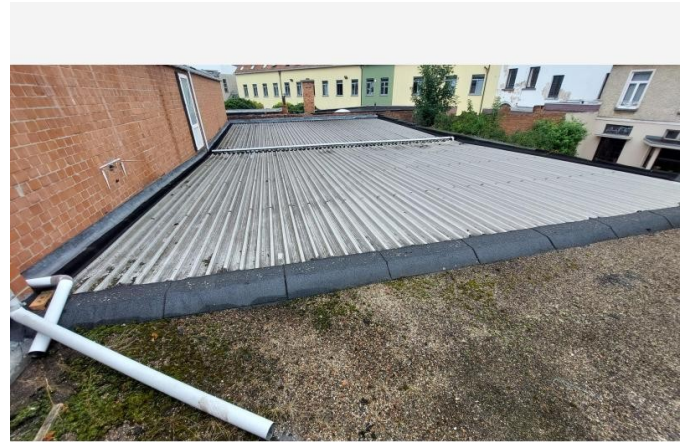
| Eindbeoordeling materiaalrisico | Laag materiaalrisico en/of verlaagde kans op vezelvrijgave |

| Gebondenheid | Categorie 1: hechtgebonden in oorsprong |
| Asbestsoort (vezeltype) | Alleen chrysotiel |
| Toestand van het materiaal | Licht beschadigd, licht verweerd. Intact calciumsilicaatmateriaal of categorie III 'gebondenheid' |

| Beschrijving | roofing |
| Hoeveelheid (oppervlakte - aantal) | • 170,00 m <sup>2</sup> - 1 stuk |

- Zorg voor een veilig beheer. Vermijd het beschadigen van het asbestmateriaal. Controleer de toestand jaarlijks op wijzigingen.

- Eenvoudige handelingen: mag via doe-het-zelf of door werknemer(s) met opleidingsattest eenvoudige handelingen  
De asbesttoepassing kan verwijderd worden zonder de toegelaten drempel (vrijstelling van asbestvezels in de lucht in  $< 0,01$  vezels/cm<sup>3</sup>) te overschrijden.

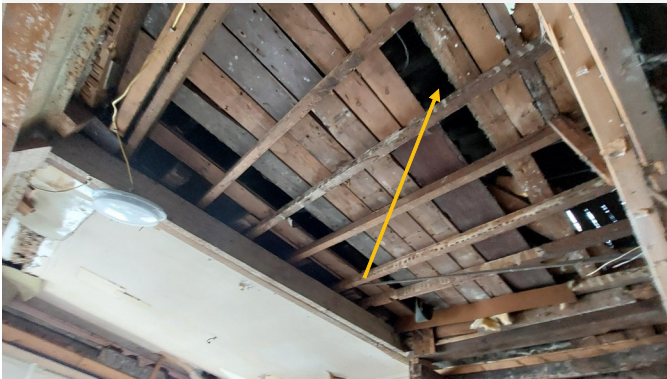
*Situeringsfoto*

**Reden:** Het onderzoek kan niet uitgevoerd worden binnen de bepalingen van de Welzijnswet

**Uitleg van de asbestdeskundige:** onveilig wegens onvoldoende stabiel

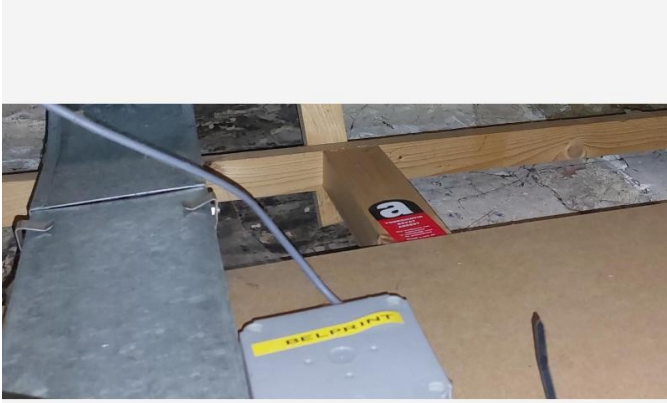
*Situeringsfoto*

**Reden:** Er is geen volledige risicobeoordeling mogelijk

**Uitleg van de asbestdeskundige:** Een asbeststicker duidt op de aanwezigheid van asbestmaterialen.

Deze zijn echter afgeschermd door voorzetwanden en kunnen niet geconstateerd worden.

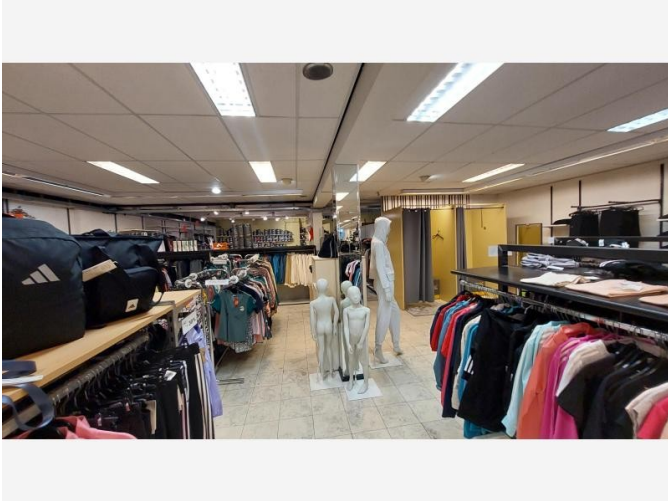
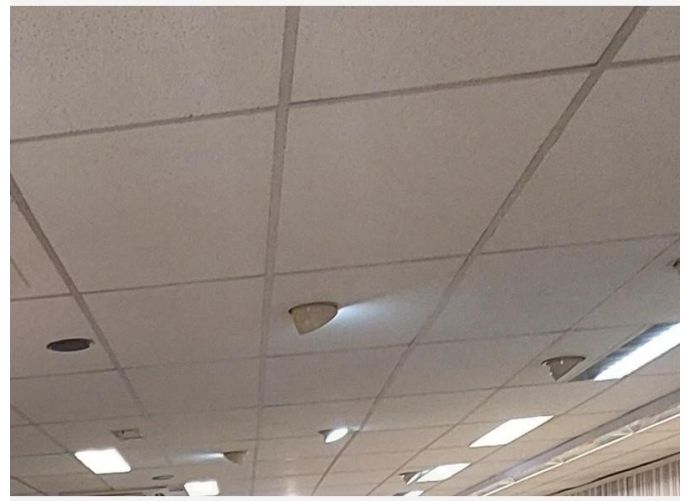
## Fiche 9: plafondplaten

Geen asbest

| # | Type | Referentie | Resultaat |
|---|---|---|---|
| 9.1 | Mengmonster | KE 3 | Geen asbest |

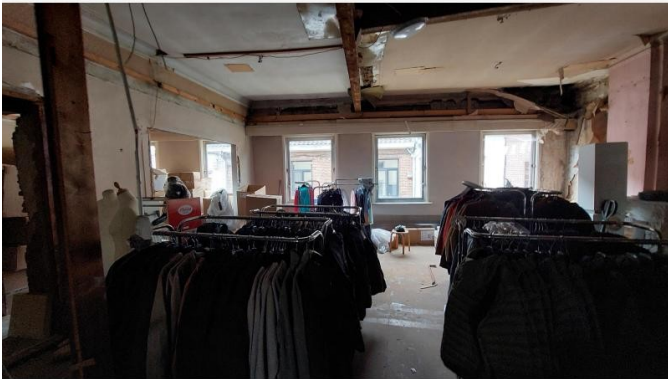
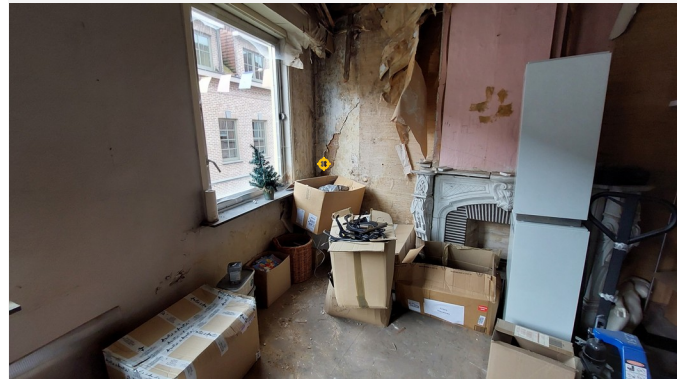
## Fiche 10: pleisterwerk wanden

Geen asbest

| # | Type | Referentie | Resultaat |
|---|---|---|---|
| 10.1 | Mengmonster | KE 1 | Geen asbest |

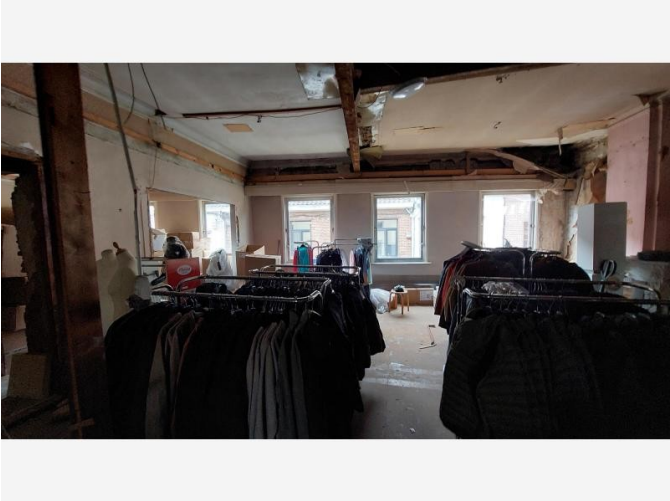
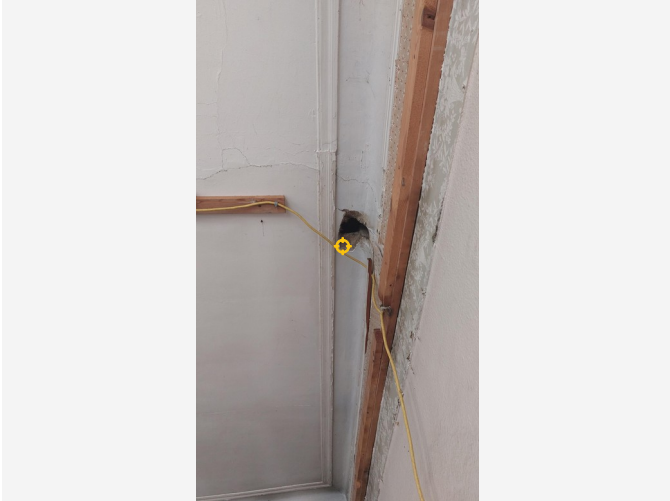
Geen asbest

| # | Type | Referentie | Resultaat |
|---|---|---|---|
| 11.1 | Mengmonster | KE 2 | Geen asbest |
