# Asbestinventarisatetest

Vreyshorring 17A, 3920 Lommel

Attestnummer : 20250225-000540.001

Uitgegeven op : 25.02.2025

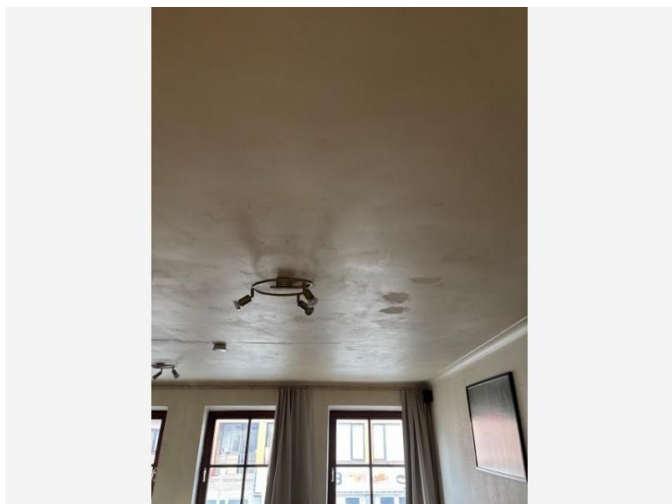
Vrije foto

De zolder is 2011 volledig afgewerkt naar een woonruimte, samen met het vernieuwen van het dak.

De 3 wanden en het plafond

Facturen aanwezig in bijlage

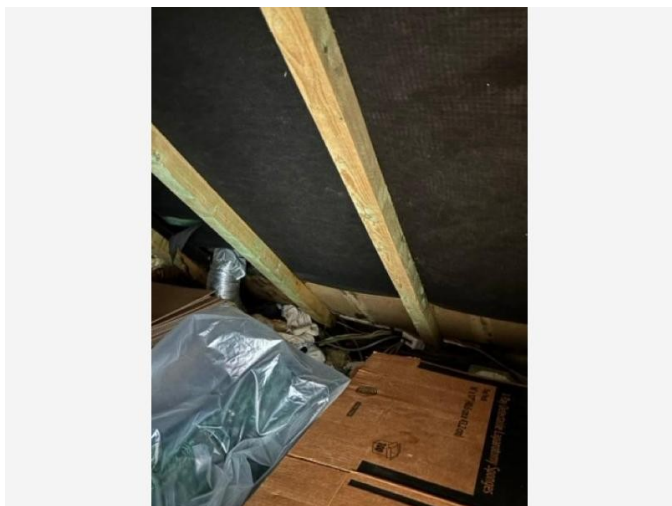
Vrije foto

.De plafonds in de aangeduide ruimtes op het plan zijn voorzien van planchetten en/of Gyproc, waardoor het niet mogelijk is een staal te nemen van het pleisterwerk.

Identificatiemethode: redelijk vermoeden

Er is een redelijk vermoeden dat er asbestverdacht pleisterwerk aanwezig is.

Men kan enkel het tegendeel bewijzen door een destructief onderzoek en het uitvoeren van een staalname.

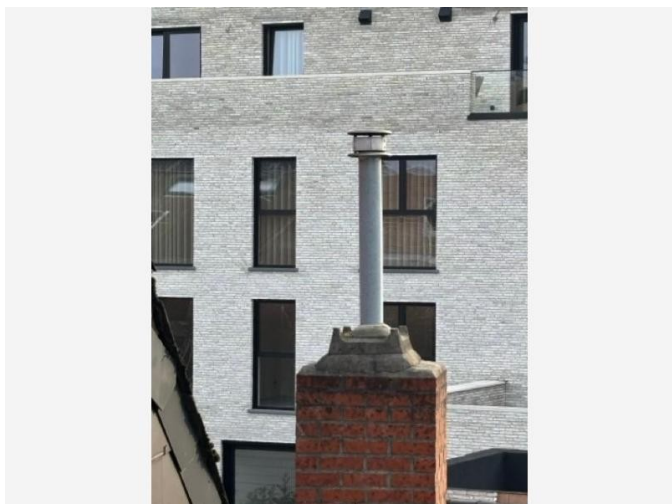
Vrije foto

Het is onbekend of er nog resten van een vezelcement buis aanwezig is, of de binnenzijde van de schouw met vezelcement platen afgewerkt is.

Identificatiemethode: redelijk vermoeden

Er is een redelijk vermoeden dat er asbestverdachte toepassingen aanwezig zijn, aangezien het bouwjaar.

Men kan enkel het tegendeel bewijzen door een destructief onderzoek en het uitvoeren van een staalname.

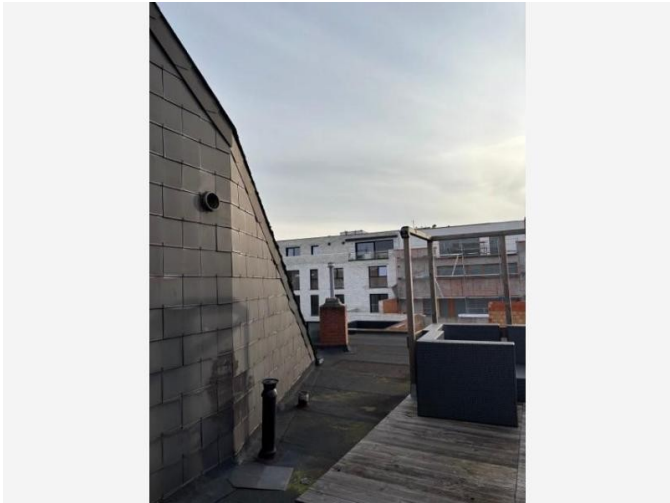
Vrije foto

In 2019 is het platte dak voorzien van een nieuwe laag roofing.

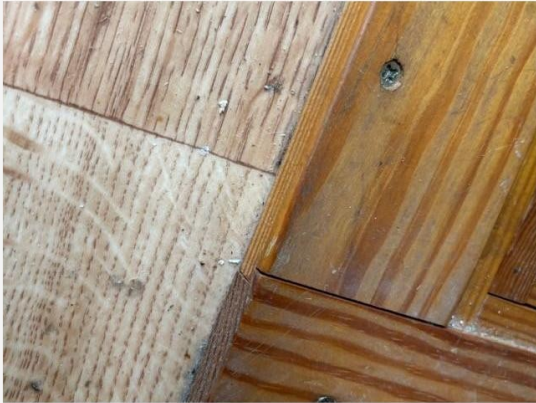
*Vrije foto*

De vinylvloer is niet asbesthoudend

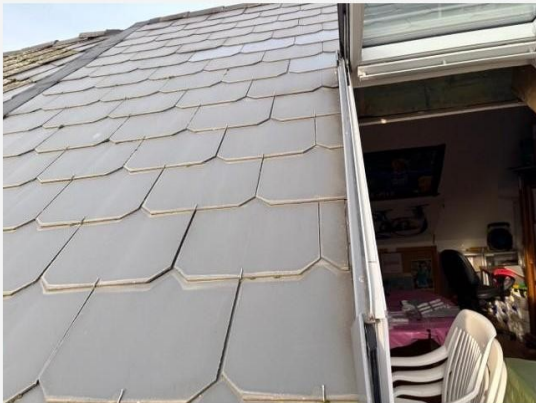
Vrije foto

In 2011 zijn de oude leien verwijderd en voorzien van nieuwe leien en een onderdak  
Bewijsdocumenten en facturen zijn aanwezig, in de bijlagen

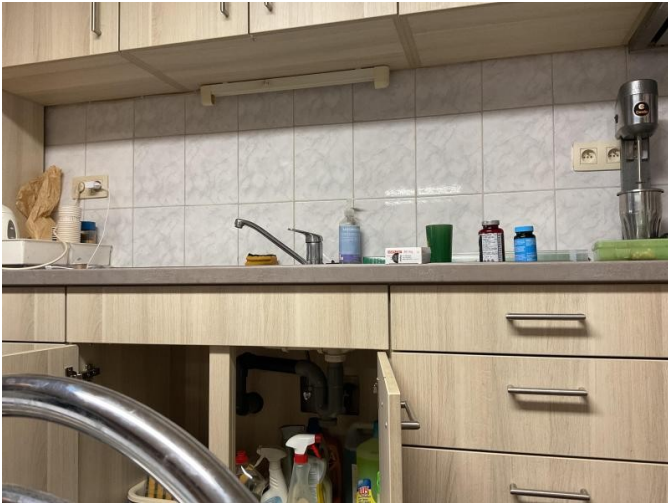
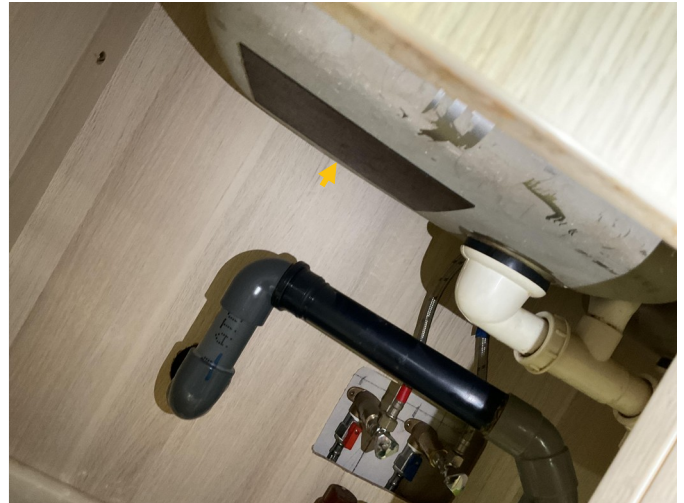
## Fiche 11: Antidreunfolie - spoelbak

### Conclusie

Geen asbest

| # | Type | Referentie | Resultaat |
|---|---|---|---|
| 11.1 | Puntmonster | 8659980 | Geen asbest |

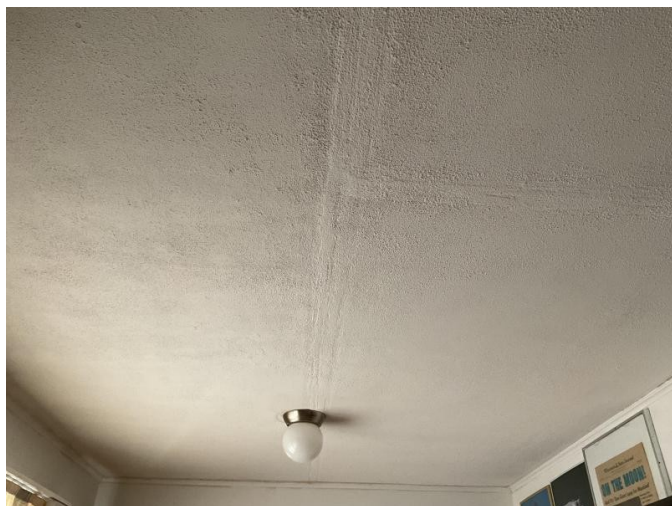
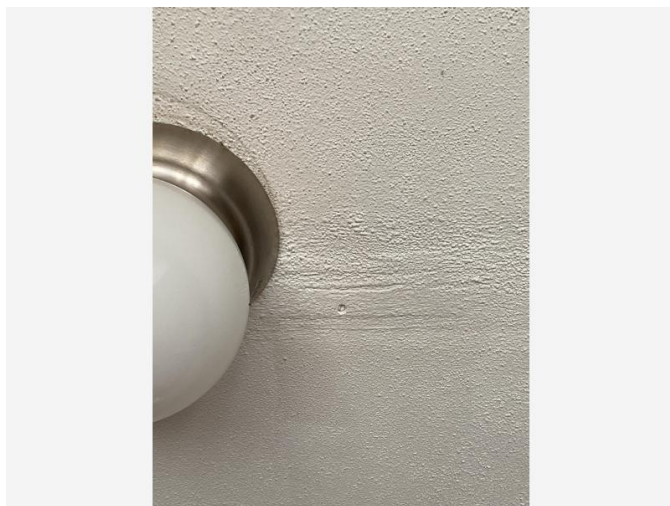
## Fiche 12: Afsmeerlaag gipskarton platen - plafond

### Conclusie

Geen asbest

| # | Type | Referentie | Resultaat |
|---|---|---|---|
| 12.1 | Mengmonster | 8659979 | Geen asbest |

| Opmerking | Er is enkel in deze ruimtes een smeerlaag op te merken.<br>2 m <sup>2</sup> is een schatting van de smeerlaag |

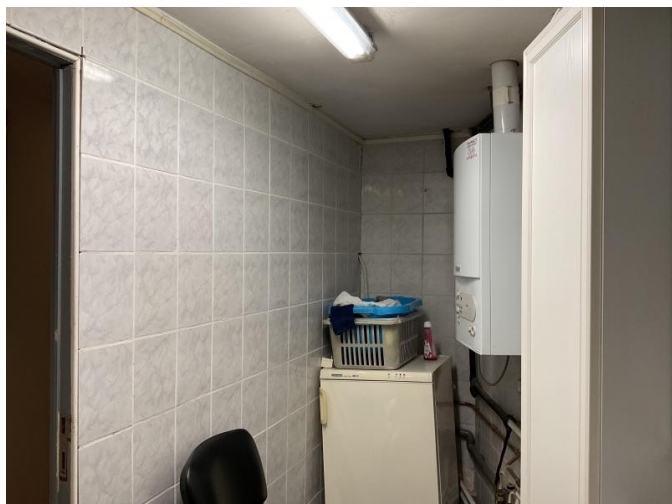
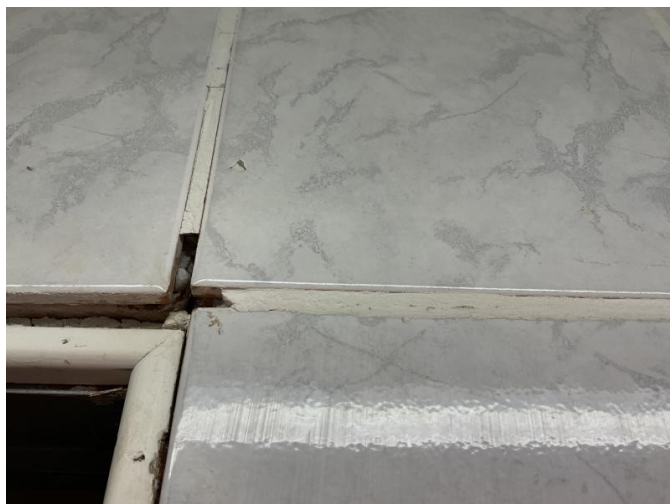
### Conclusie

Geen asbest

| # | Type | Referentie | Resultaat |
|---|---|---|---|
| 13.1 | Mengmonster | 8659981 | Geen asbest |

| Beschrijving | Tegellijm wandtegels badkamer |

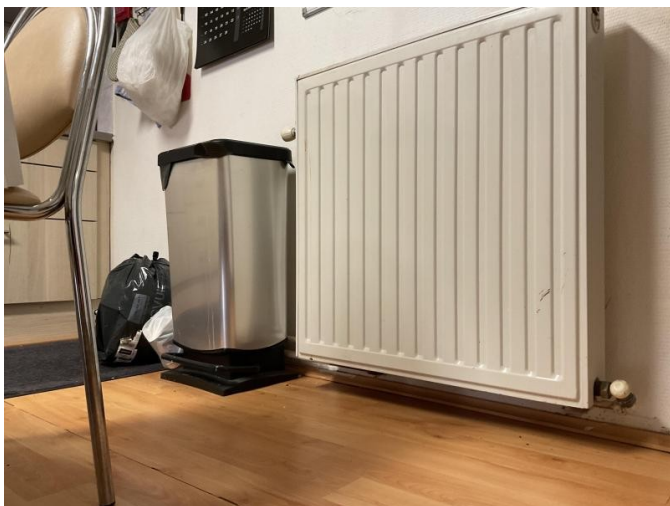
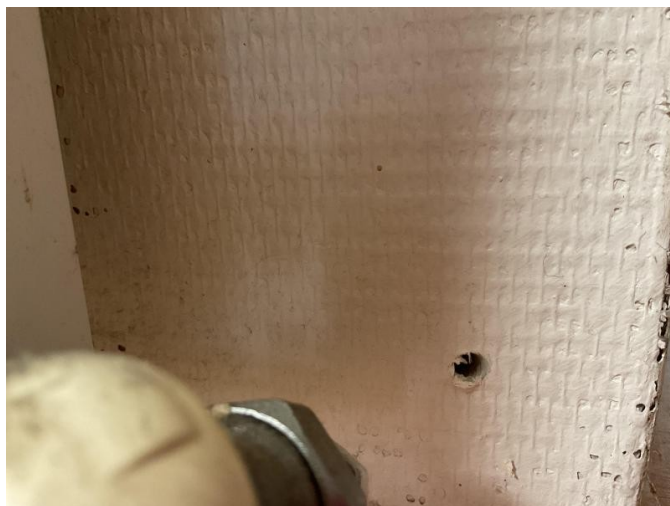
## Fiche 14: Pleisterwerk muren

### Conclusie

Geen asbest

| # | Type | Referentie | Resultaat |
|---|---|---|---|
| 14.1 | Mengmonster | 8659978 | Geen asbest |
