# Asbestinventarisatattest

Smidsestraat 68, 9200 Dendermonde

Attestnummer : 20241219-000222.000

**Niet-asbestveilig**

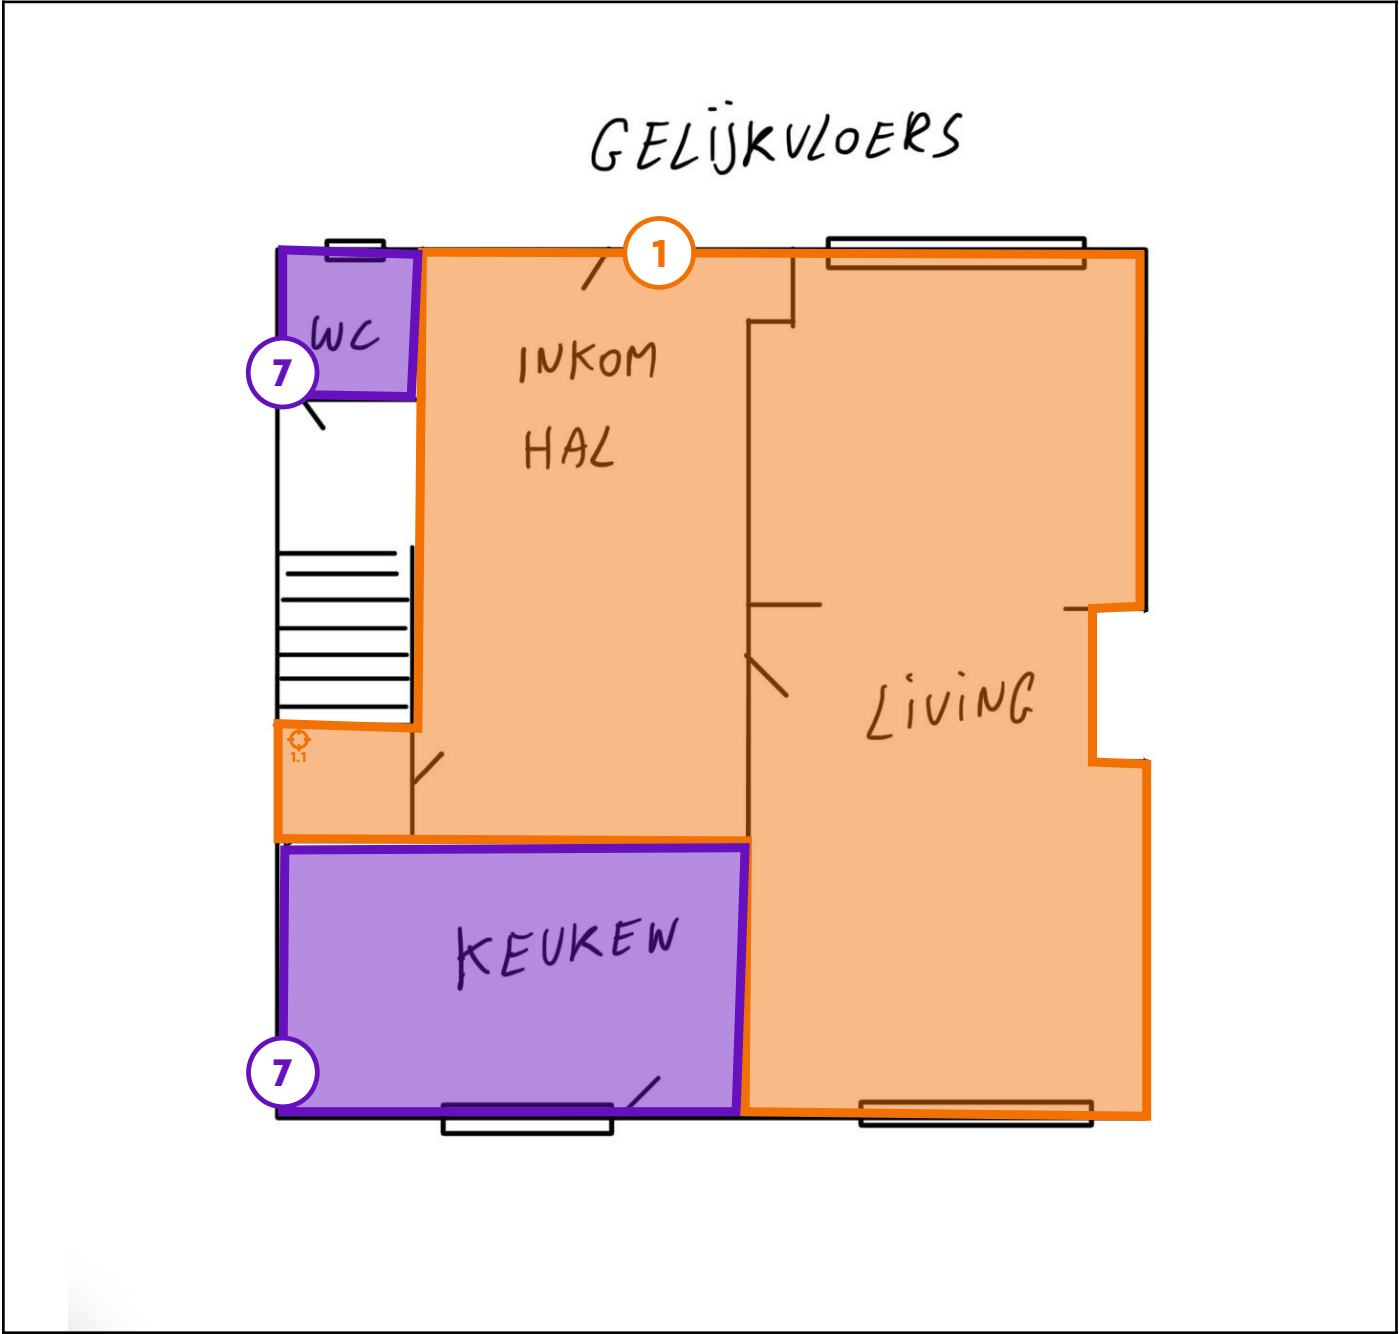
# Plan 1.3: Gelijkvloers

| Beschrijving | Type | Actie |
|---|---|---|
| 1. Vloerzeil gelijkvloers met verdachte onderlaag | Asbestmateriaal | Verwijderen |

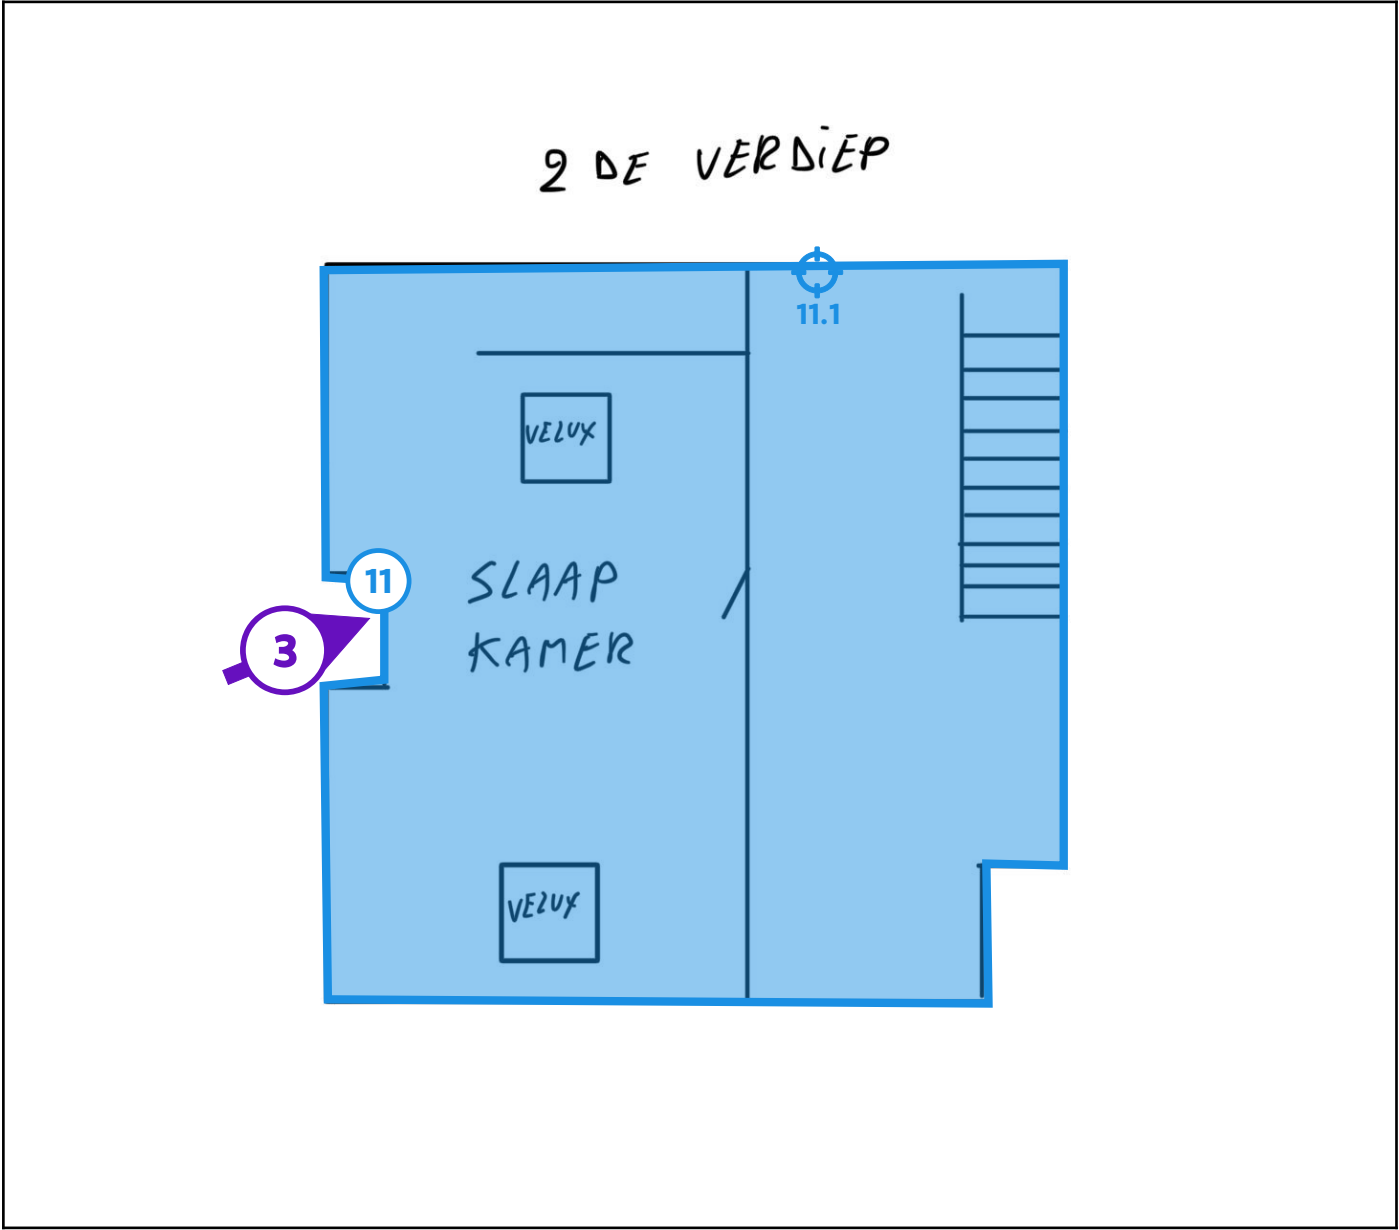
## Plan 1.10: 2 de verdieping

| Beschrijving | Type | Actie |
|---|---|---|
| 3. Rookgaskanaal niet zichtbaar | Beperking | - |

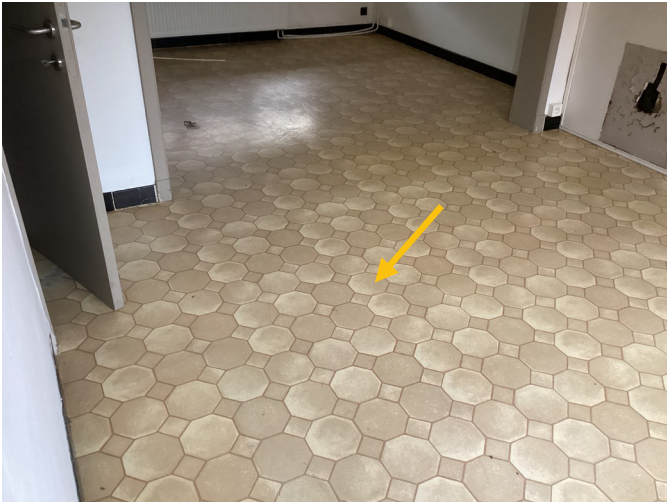
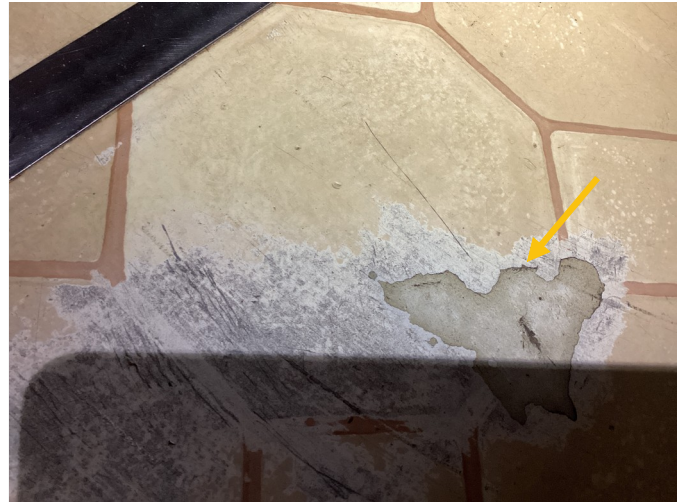
# Fiche 1: Vloerzeil gelijkvloers met verdachte onderlaag

| Eindbeoordeling materiaalrisico | Verhoogd materiaalrisico en/of verhoogde kans op vezelvrijgave |

| Gebondenheid | Categorie 2: niet-hechtgebonden met matrix |
| Asbestsoort (vezeltype) | Alleen chrysotiel |
| Asbestconcentratie | Hoog (>= 50%) |
| Afschermingsgraad van het gehele materiaal | Geheel of deels (ook) vrij aan de binnenlucht |
| Toestand van het materiaal | Licht beschadigd, licht verweerd. Intact calciumsilicaatmateriaal of categorie III 'gebondenheid' |

| # | Type | Referentie | Resultaat |
|---|---|---|---|
| 1.1 | Puntmonster | M04 | Chrysotiel |

Verwijderen

- Zorg voor een veilig beheer. Vermijd het beschadigen van het asbestmateriaal. Controleer de toestand jaarlijks op wijzigingen.

- Hermetische zone (erkend asbestverwijderaar)  
Bij deze verwijdering van asbestmaterialen bestaat er een grote kans op vrijkomen van asbestvezels. Daarom mag dit enkel verwijderd worden door een erkend asbestverwijderaar in een hermetische zone. Bij het verwijderen moet steeds rekening worden gehouden met alle milieu- en veiligheidsvoorschriften. Codex boek VI, titel 3 of de website van OVAM

Dit kan absoluut niet verwijderd worden door een doe-het-zelver

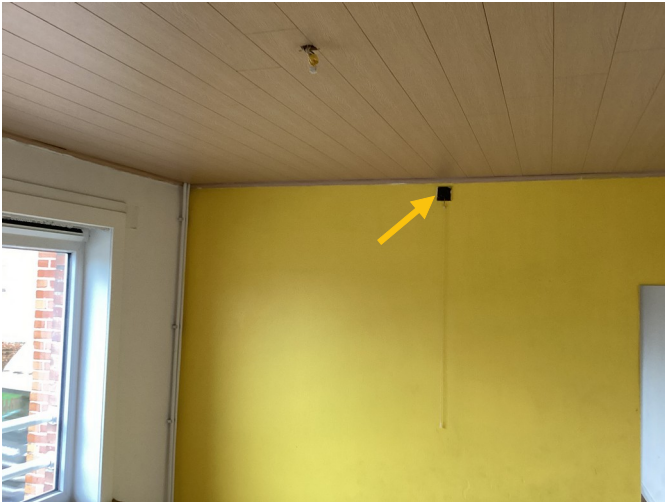
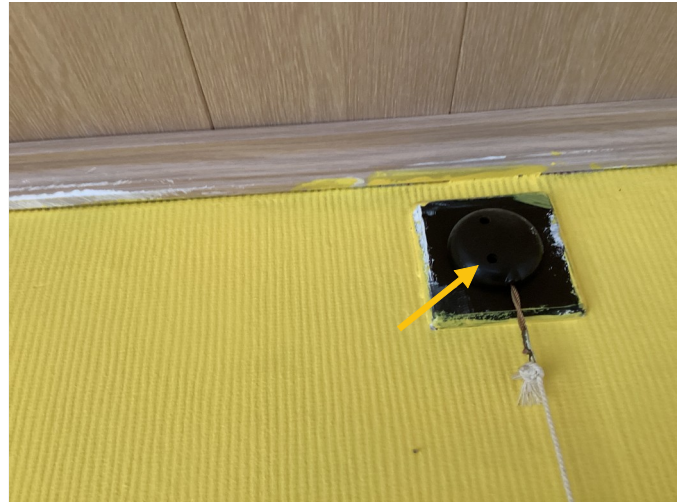
## Fiche 2: Bakeliet - Stopcontacten & schakelaars (binnen)

| Eindbeoordeling materiaalrisico | Laag materiaalrisico en/of verlaagde kans op vezelvrijgave |

| Gebondenheid | Categorie 1: hechtgebonden in oorsprong |
| Asbestsoort (vezeltype) | Crocidoliet aanwezig |
| Asbestconcentratie | Laag (< 50%) |
| Toestand van het materiaal | Onbeschadigd, niet verweerd |

Zorgvuldig beheren

- Zorg voor een veilig beheer. Vermijd het beschadigen van het asbestmateriaal. Controleer de toestand jaarlijks op wijzigingen.

- Eenvoudige handelingen: mag via doe-het-zelf of door werknemer(s) met opleidingsattest eenvoudige handelingen  
Deze toepassing mag verwijderd worden via deze methode. Bijkomende info (oa voorzorgsmaatregelen) kan je terugvinden achteraan in dit attest onder de rubriek toelichting.

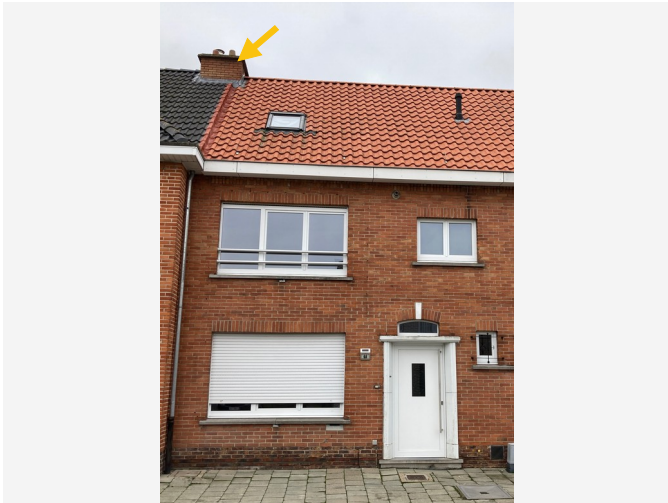
**Reden:** Het te onderzoeken materiaal situeert zich hoger dan 3,50 m te rekenen vanaf een veilige ondergrond

**Uitleg van de asbestdeskundige:** De rookgaskanalen zijn niet inspecteerbaar van binnen en de hoogte is hoger dan 3,50m en niet visueel vaststelbaar. Dit betreft een beperking op middellange termijn

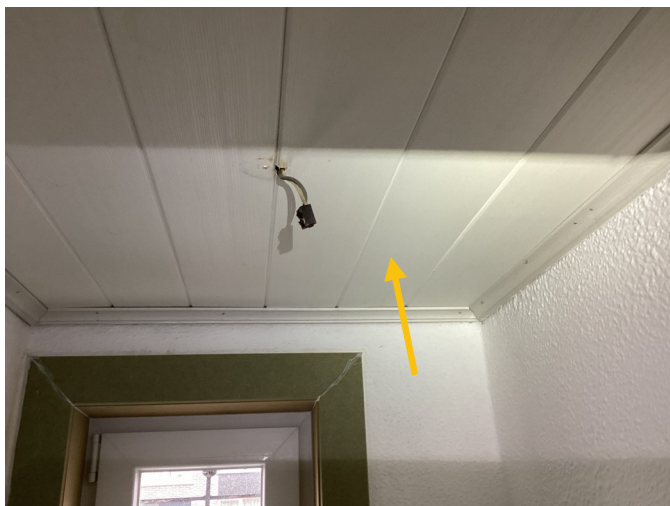
Het plafond bestaat uit hout/PVC. Zonder destructie is het niet mogelijk om na te gaan of er asbestverdachte materialen aanwezig zijn achter de Plafondafwerking.

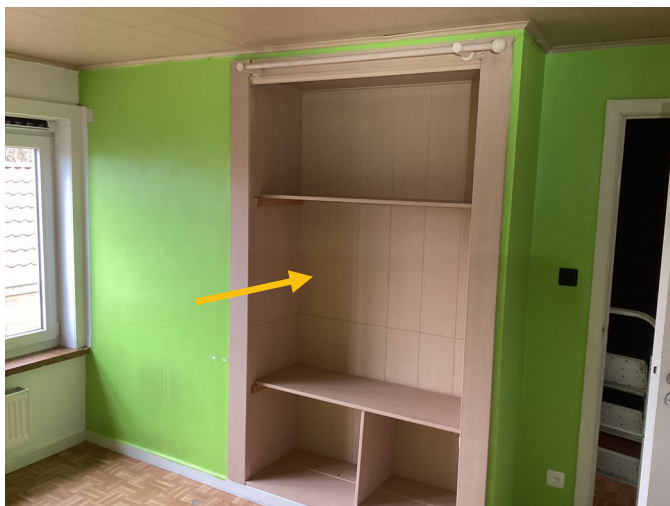
Er zijn inbouwkasten geplaatst. Zonder destructie is het niet mogelijk om na te gaan of er asbestverdachte materialen aanwezig zijn achter de inbouwkasten.

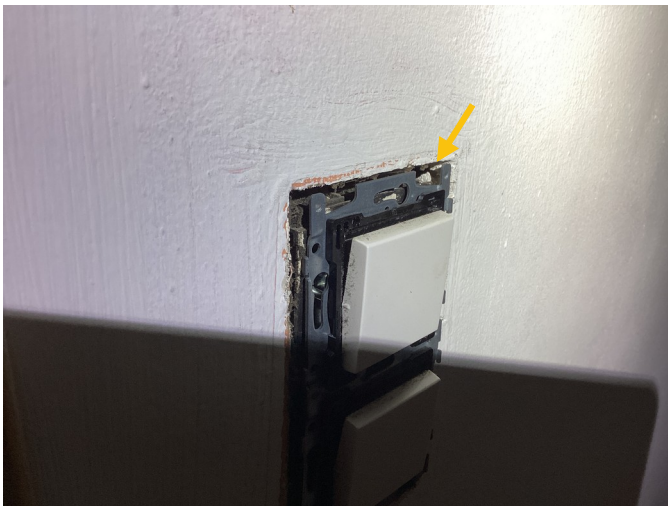
De voorzetwand bestaat uit niet-asbestverdachte gipskartonplaten. Zonder destructie is het niet mogelijk om na te gaan of er asbestverdachte materialen aanwezig zijn achter de gipskartonplaten

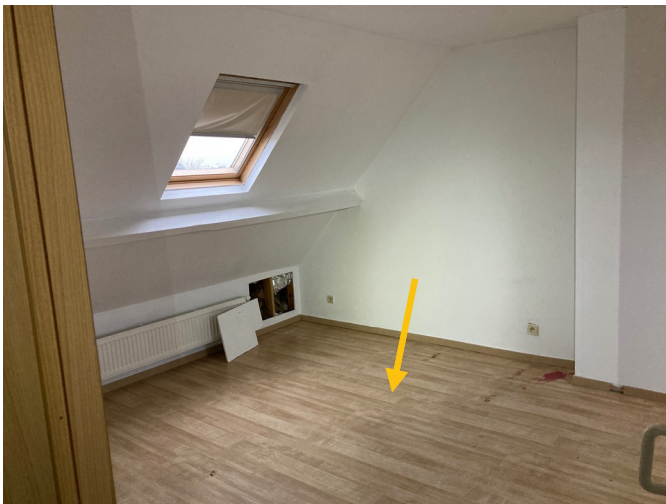
De aanwezige vloerbekleding is niet asbestverdacht. De onderliggende laag was echter niet inspecteerbaar zonder destructie tijdens de inspectie. Mogelijk is de onderliggende laag asbestverdacht.

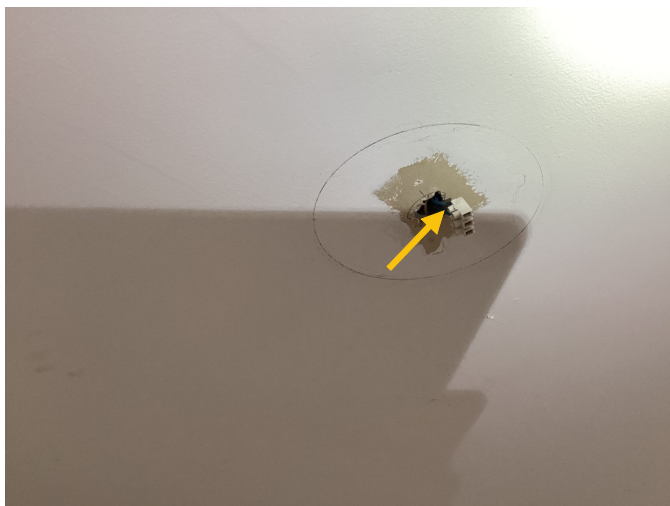
Het plafond bestaat uit niet-asbestverdachte gipskartonplaten. Zonder destructie is het niet mogelijk om na te gaan of er asbestverdachte materialen aanwezig zijn achter de gipskartonplaten.

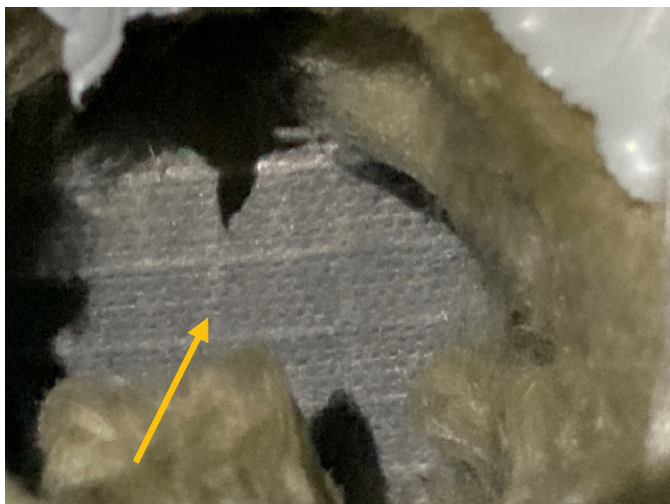
Tijdens de inspectie kon het onderdak worden geïnspecteerd en werd er vastgesteld dat dit niet bestaat uit asbestverdacht materiaal.
