# Asbestinventarisatattest

Haagwindestraat 1, 9030 Gent

Attestnummer : 20250328-000034.000

**Niet-asbestveilig**

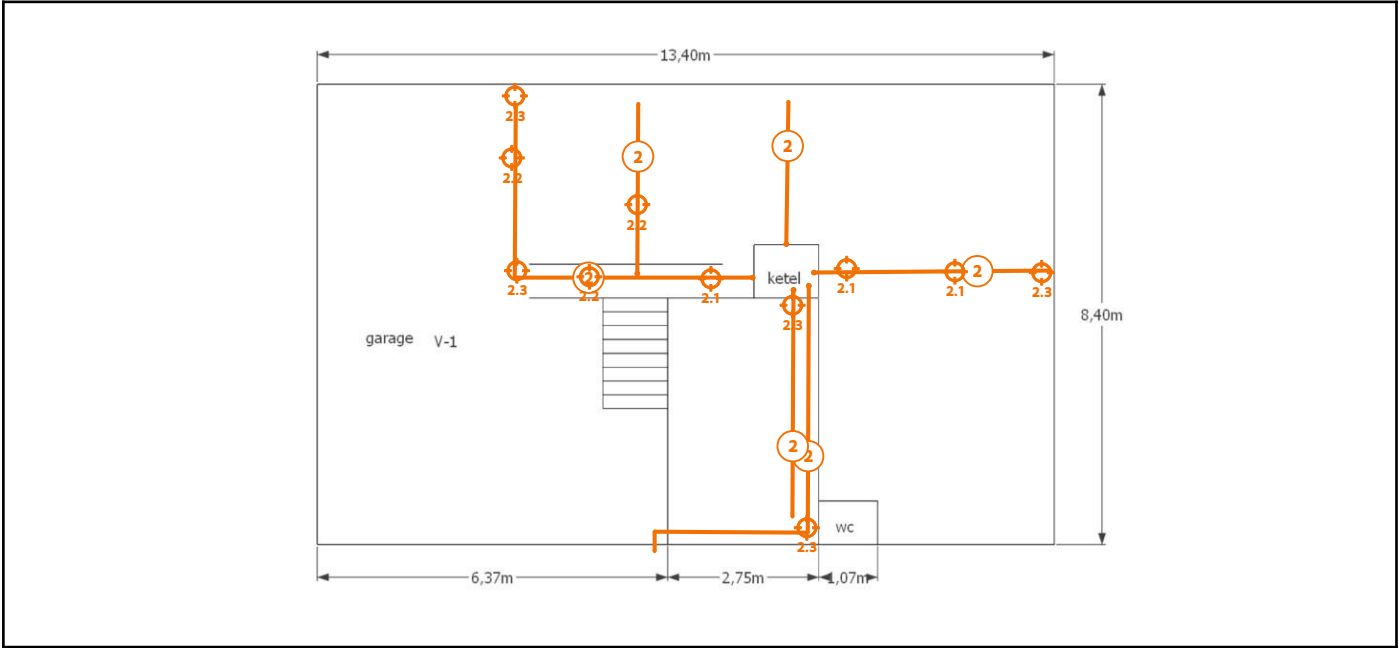
# Plan 1.6: Garage -1 leidingisolatie

| Beschrijving | Type | Actie |
|---|---|---|
| 2. Leidingisolatie-garage+stooklokaal(1 ruimte) | Asbestmateriaal | <div>Verwijderen</div> |

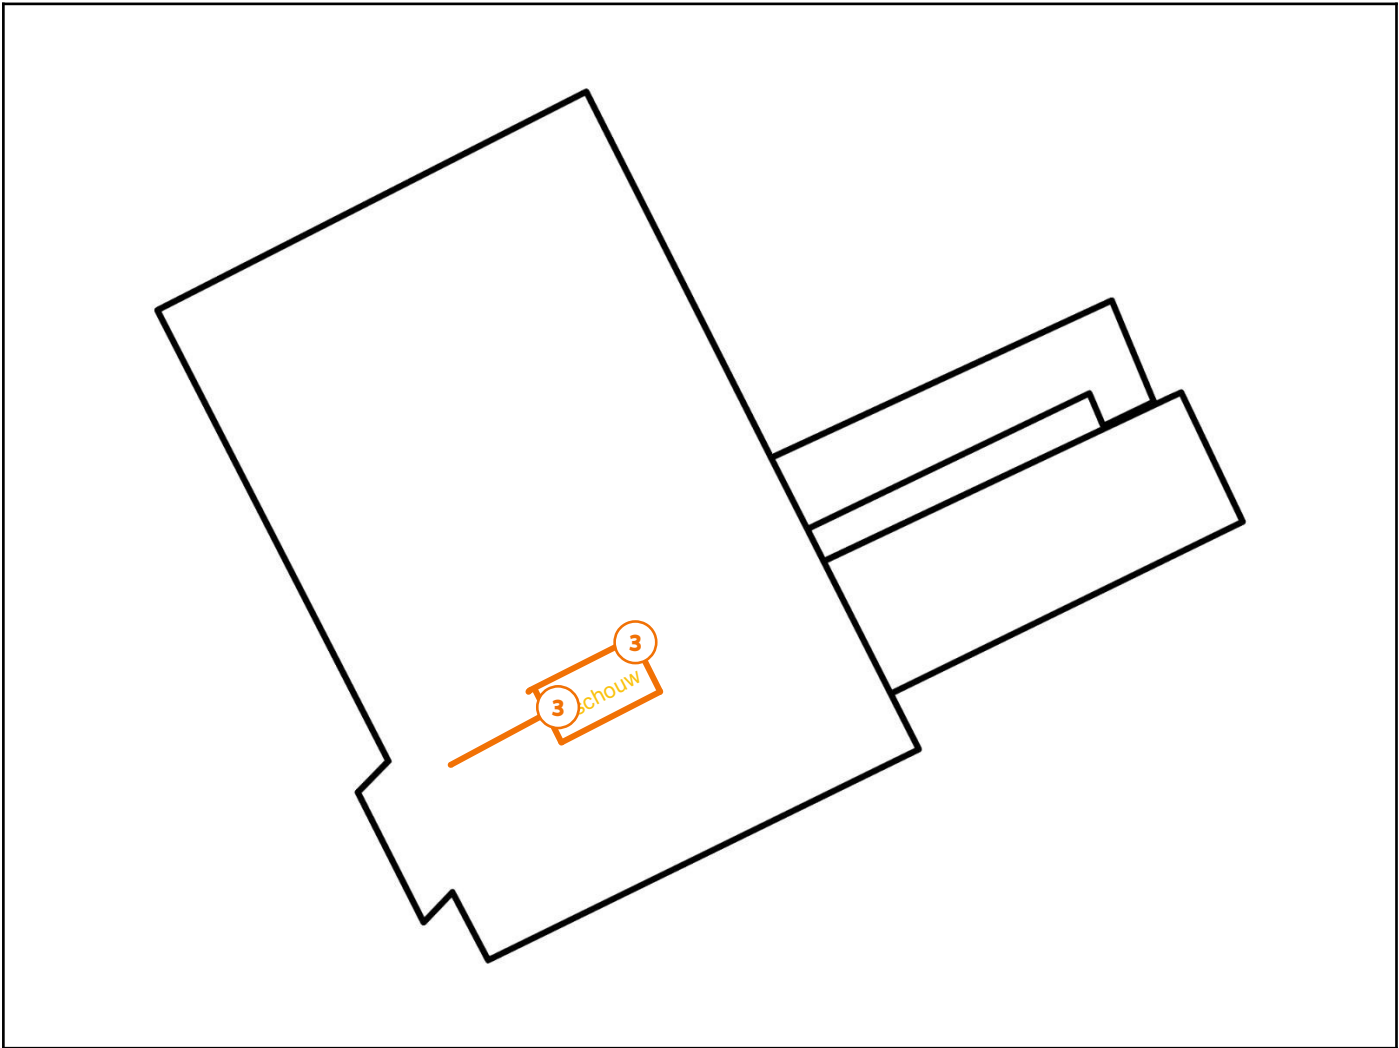
# Plan 1.7: Zolder-cementbuis

| Beschrijving | Type | Actie |
|---|---|---|
| 3. Cementbuis -zolder | Asbestmateriaal | Maatregelen nemen |

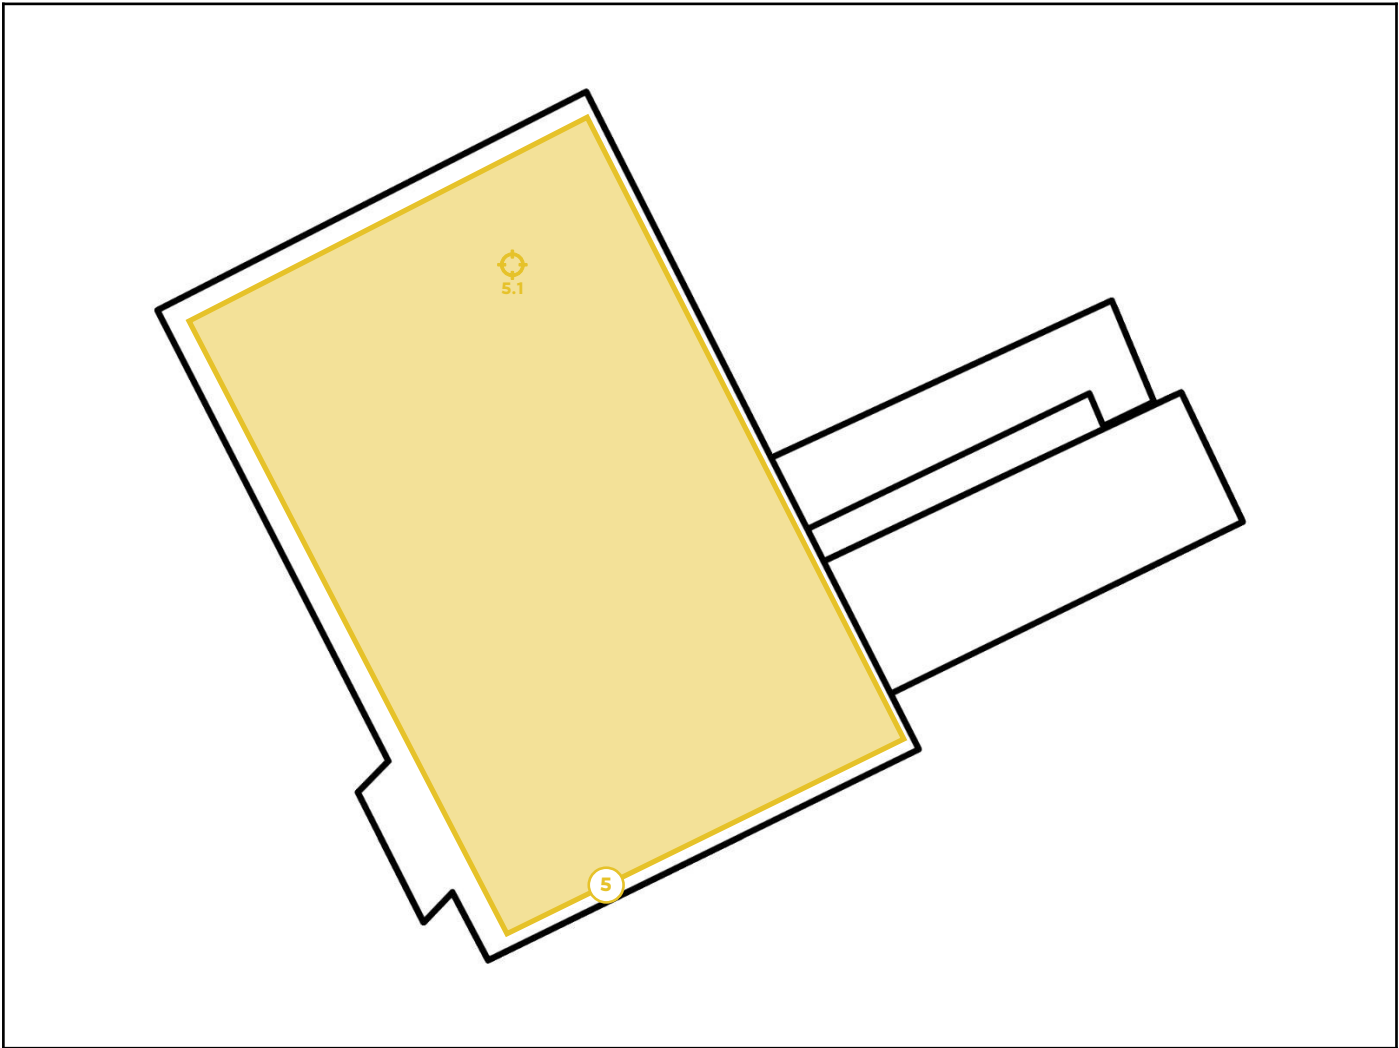
# Plan 1.8: Zolder onderdakplaten

| Beschrijving | Type | Actie |
|---|---|---|
| 5. Onderdakplaten | Asbestmateriaal | Zorgvuldig beheren |

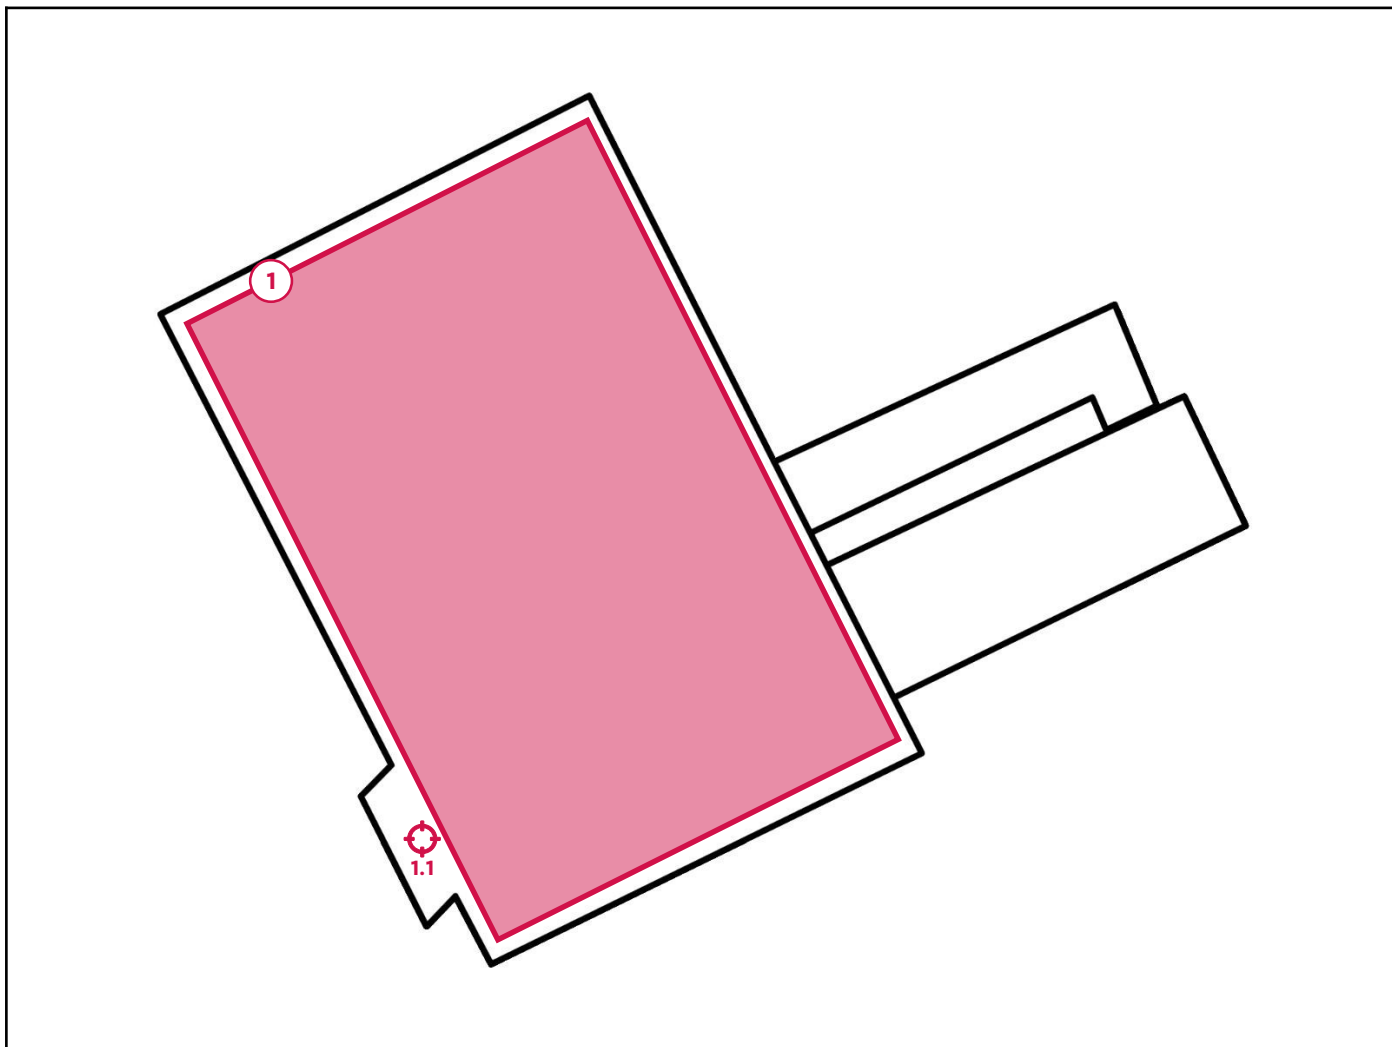
## Plan 1.9: Dak-Leien

| Beschrijving | Type | Actie |
|---|---|---|
| 1. Leien-dakbedekking | Asbestmateriaal | Dringend verwijderen |

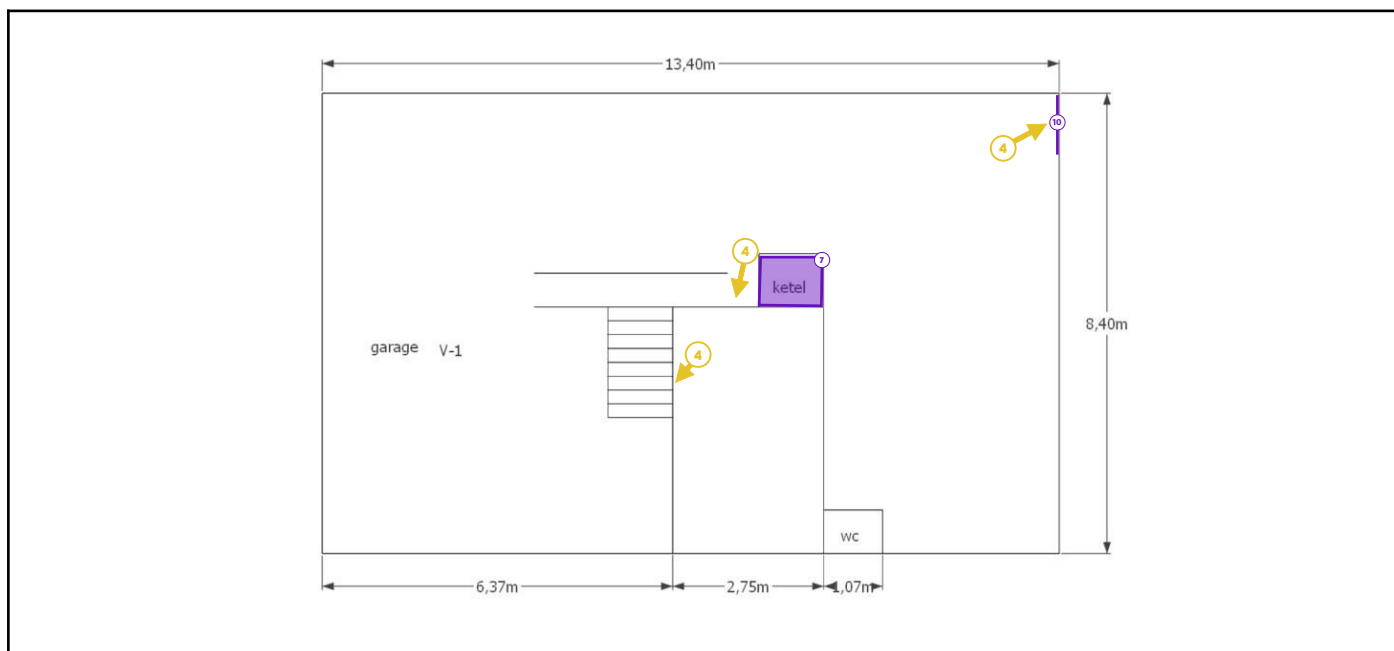
## Plan 1.10: Garage -1 andere toepassingen

| Beschrijving | Type | Actie |
|---|---|---|
| 4. Bakeliet | Asbestmateriaal | Zorgvuldig beheren |

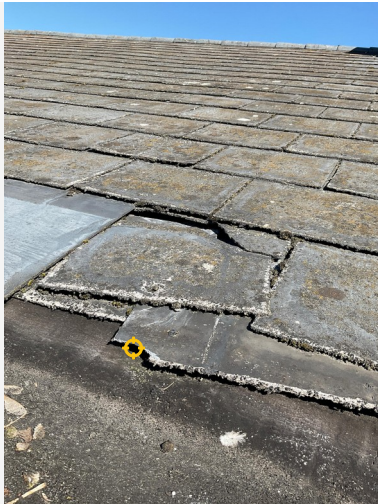
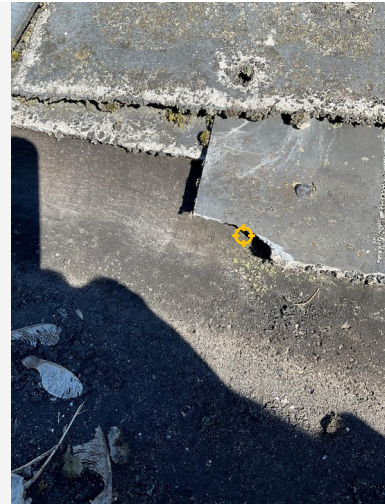
Aangezien er leien losliggen ( in zeer slechte staat ) op het dak bestaat de kans dat er brokstukken terechtkomen in het gebied rondom het pand wat een bijkomende blootstelling zou betekenen voor de aanwezigen.

| Eindbeoordeling materiaalisico | Hoog materiaalisico en/of hoge kans op vezelvrijgave |
| Opmerking | Bepaalde leien liggen los. |

| Toestand van het materiaal | Zwaar beschadigd, zwaar verweerd |

- Verwijder dit asbestmateriaal zo snel mogelijk. Volg de toestand goed op.
- Hemelwater dat afspoelt van asbestcement daken of gevels kan asbestdeeltjes bevatten. Gebruik het enkel voor gesloten circuits (bv. spoelen toiletten). Reinig na het vervangen van het dak of de gevel de dakgoten en regenwaterput of -ton om asbesthoudend sediment of slib te verwijderen
- Voer buitenluchtmetingen uit om actuele blootstellingsrisico's in de buitenlucht te monitoren.

- Eenvoudige handelingen: enkel door erkend asbestverwijderaar  
De zwaar beschadigde leien kunnen niet verwijderd worden zonder te breken waardoor de enige mogelijk is om deze te laten verwijderen door een erkende asbestverwijderaar.

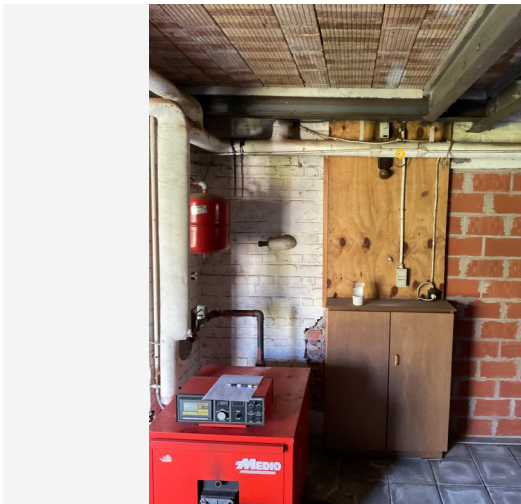
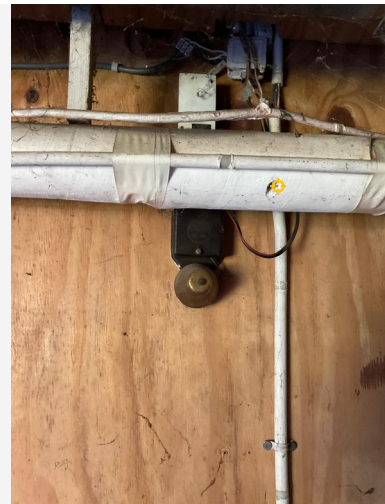
| Eindbeoordeling materiaalrisico | Verhoogd materiaalrisico en/of verhoogde kans op vezelvrijgave |

| Asbestsoort (vezeltype) | Amfibool aanwezig, uitgezonderd crocidoliet |
| Toestand van het materiaal | Licht beschadigd, licht verweerd. Intact calciumsilicaatmateriaal of categorie III 'gebondenheid' |

- Sluit de ruimte luchtdicht af en vermijd het betreden van de ruimte.
- Scherm in afwachting van verwijdering het asbestmateriaal af van luchtstromingen en verstoring: bijvoorbeeld door het te verpakken, te fixeren, af te dekken, signalisatie - afbakening aan te brengen, ...
- Verwijder dit asbestmateriaal zo snel mogelijk. Volg de toestand goed op.
- Voer binnenluchtmetingen uit om actuele blootstellingsrisico's in de binnenlucht te monitoren.

- Hermetische zone (erkend asbestverwijderaar)  
De thermische buisisolatie moet in een hermetische zone door een erkend asbestverwijderaar verwijderd worden.

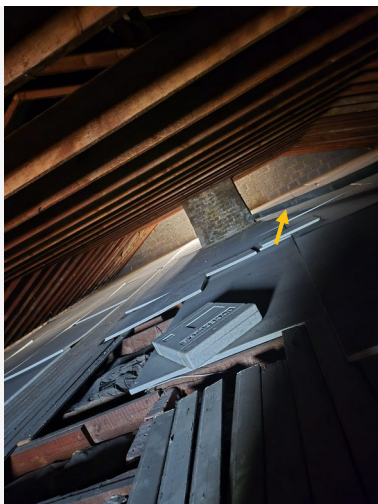
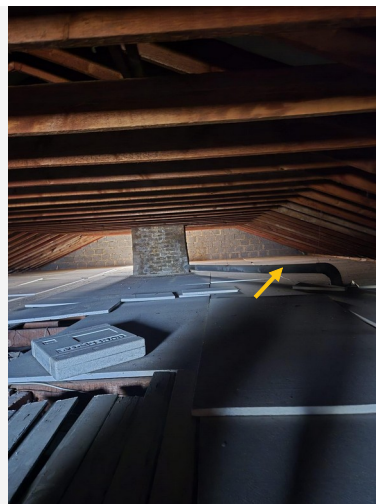
| Eindbeoordeling materiaalsrisico | Verhoogd materiaalsrisico en/of verhoogde kans op vezelvrijgave |

| Asbestsoort (vezeltype) | Crocidoliet aanwezig |
| Toestand van het materiaal | Licht beschadigd, licht verweerd. Intact calciumsilicaatmateriaal of categorie III 'gebondenheid' |

- Zorg voor een veilig beheer. Vermijd het beschadigen van het asbestmateriaal. Controleer de toestand jaarlijks op wijzigingen.
- Zorg voor een veilig beheer en verwijder dit asbestmateriaal wanneer het bij werken eenvoudig bereikbaar wordt. Controleer de toestand jaarlijks op wijzigingen.

- Eenvoudige handelingen: mag via doe-het-zelf of door werknemer(s) met opleidingsattest eenvoudige handelingen  
Indien het mogelijk is de buis in haar geheel weg te halen, mag u deze zelf verwijderen. Het betreft immers een hechtgebonden asbestcementtoepassing in goede staat. Let er wel bij vanaf het ogenblik dat de integriteit van de uitgehaalde buis niet langer gegarandeerd kan worden om beroep te doen op een erkende verwijderaar.

- Eenvoudige handelingen: enkel door erkend asbestverwijderaar  
Indien blijkt dat u zelf de buis niet in haar totaliteit (zonder breken) kunt weghalen, zult u beroep moeten doen op een erkende asbestverwijderaar.

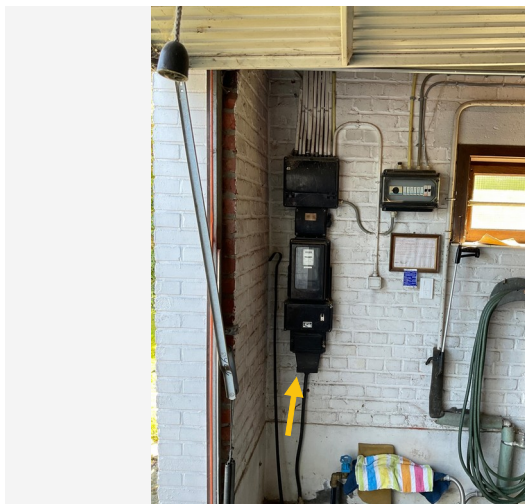
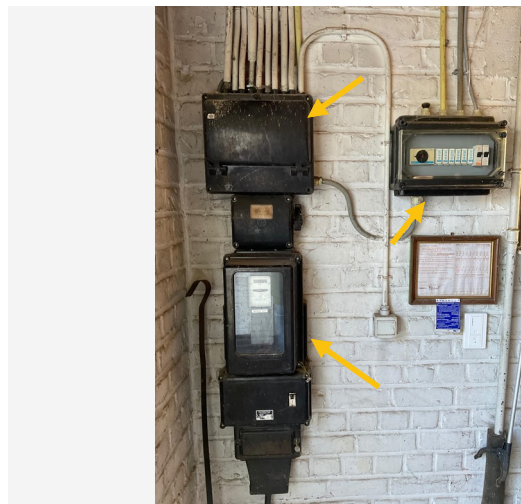
| Eindbeoordeling materiaalrisico | Laag materiaalrisico en/of verlaagde kans op vezelvrijgave |

| Asbestsoort (vezeltype) | Crocidoliet aanwezig |
| Toestand van het materiaal | Onbeschadigd, niet verweerd |

- Zorg voor een veilig beheer. Vermijd het beschadigen van het asbestmateriaal. Controleer de toestand jaarlijks op wijzigingen.

- Eenvoudige handelingen: mag via doe-het-zelf of door werknemer(s) met opleidingsattest eenvoudige handelingen  
Bakeliet mag je zelf verwijderen met eenvoudige handelingen. Let er wel op dat de toepassingen vaak elektrische componenten bevatten, dat je dit zelf mag doen op vlak van asbest betekent niet dat er mogelijks geen elektrisch gevaar kan zijn. Bij twijfel kan er ook beroep gedaan worden op een werknemer met opleidingsattest eenvoudige handelingen.

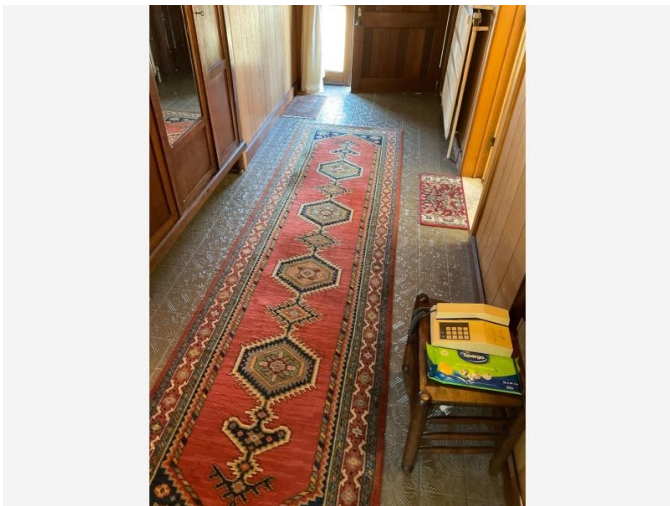
Bij gebrek aan kapotte of ontbrekende tegels kon de achterliggende lijmlaag of de op cement gebaseerde lijm/specie niet worden geïnspecteerd. Gelieve steeds aandachtig te zijn bij eventuele verbouwingen en afbraakwerken voor asbesthoudende materialen.

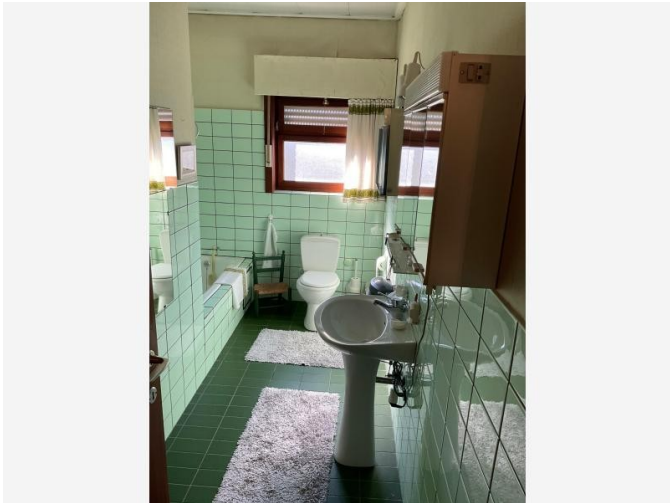
Bij gebrek aan kapotte of ontbrekende tegels kon de achterliggende lijmlaag of de op cement gebaseerde lijm/specie niet worden geïnspecteerd. Gelieve steeds aandachtig te zijn bij eventuele verbouwingen en afbraakwerken voor asbesthoudende materialen.
