# Asbestinventarisatetest

Hoogstraat 28, 2450 Meerhout

Attestnummer : 20250331-000300.000

**Asbestveilig** (maar niet asbestvrij)

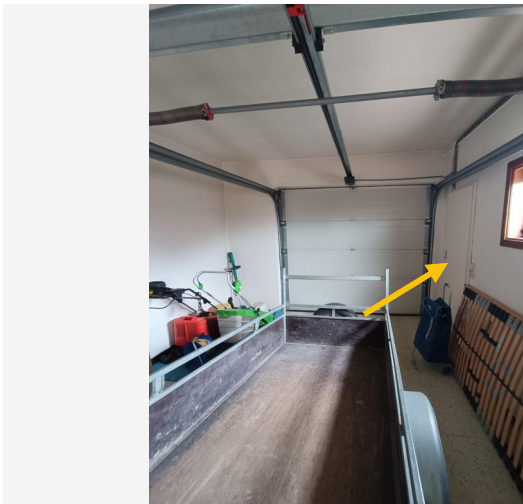
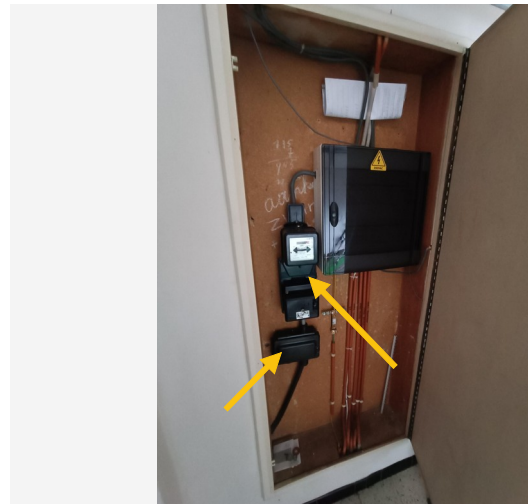
| Eindbeoordeling materiaalrisico | Laag materiaalrisico en/of verlaagde kans op vezelvrijgave |

| Asbestsoort (vezeltype) | Crocidoliet aanwezig |
| Asbestconcentratie | Laag (< 50%) |
| Toestand van het materiaal | Onbeschadigd, niet verweerd |

| Beschrijving | Bakeliet Tellerkast |
| Opmerking | Het is moeilijk te bepalen of de bakeliettoepassingen in de woning ook effectief asbesthoudend zijn (het kan ook gaan om de asbestvrije variant).-Er werd geen monster genomen oww beschadiging aan een elektrisch gerelateerde toepassing, extra controle bij verwijdering van het verdacht materiaal. Vermoedelijk zal de toepassing verwijderd worden bij aanpassing van het elektriciteitsnetwerk. |

- Zorg voor een veilig beheer. Vermijd het beschadigen van het asbestmateriaal. Controleer de toestand jaarlijks op wijzigingen.
- Voer bijkomende staalname(s) uit.

Tellerkast : De toepassing dient verwijderd te worden door de netbeheerder, vermoedelijk word dit uitgevoerd wanneer de oude meterkast vervangen word door een digitale meter.

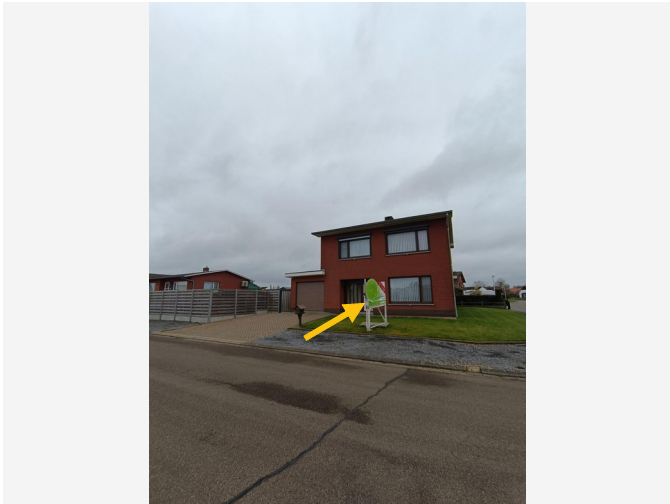
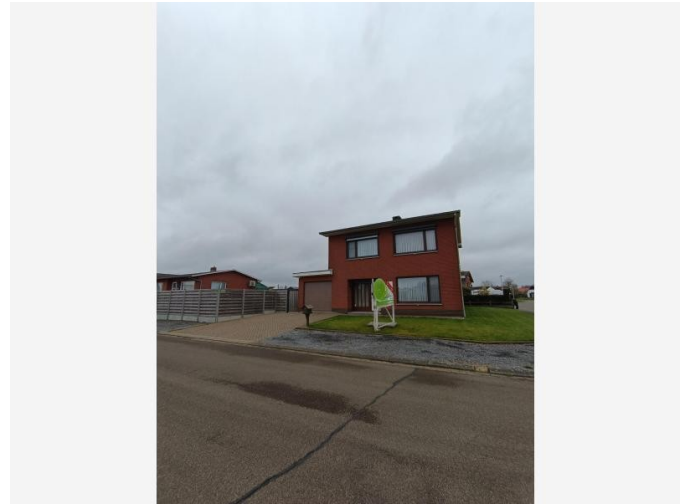
| Eindbeoordeling materiaalrisico | Laag materiaalrisico en/of verlaagde kans op vezelvrijgave |

| Asbestsoort (vezeltype) | Crocidoliet aanwezig |
| Toestand van het materiaal | Onbeschadigd, niet verweerd |

| Beschrijving | Glasal plaat voordeur |
| Opmerking | <p>De plaat is visueel/ auditief als asbestverdacht beschouwd. Er werd geen staalname uitgevoerd wegens kans op breukvlakken.</p> <p>De vermelde oppervlaktes, diktes, gewichten en volumes betreffen een beredeneerde schatting. Er worden geen rechten verleend aan deze oppervlaktes/diktes/volumes.</p> |

- Zorg voor een veilig beheer. Vermijd het beschadigen van het asbestmateriaal. Controleer de toestand jaarlijks op wijzigingen.
- Voer bijkomende staalname(s) uit.

Maak de platen voorzichtig los zonder te breken , verpak dubbel met plastic folie

EH opgeleid personeel 8 u basis . Bij vervangen van de ramen kunnen de panelen mee verwijderd worden door de plaatsers van nieuw raamwerk. Alle werknemer(s) moeten wel beschikken over een opleidingsattest

Raam/deur kader stofvrij maken dmv hepa stofzuiger met absoluutfilter

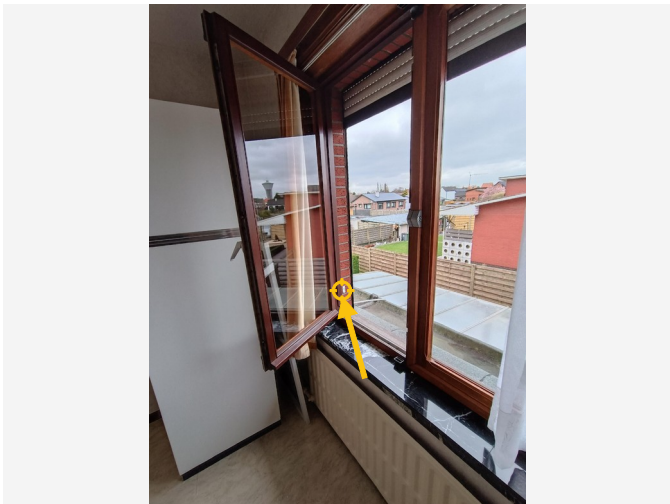
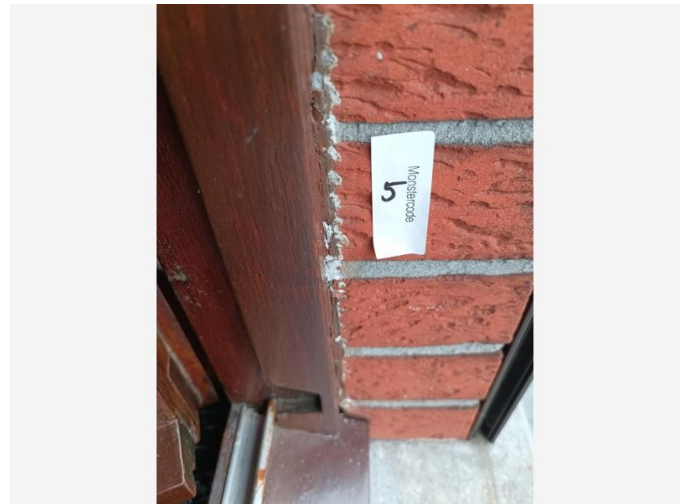
| Opmerking | <p>In het inspectieprotocol is een monstername van kit verplicht om dit te identificeren als niet-asbesthoudend.</p> <p>Het gewicht en lm is een beredeneerde schatting. Er worden geen rechten verleend aan deze oppervlaktes. De dikte is een schatting die voorkomt uit de monsterplaatsen en is daarom niet altijd representatief.</p> |

- Zorg voor een veilig beheer. Vermijd het beschadigen van het asbestmateriaal. Controleer de toestand jaarlijks op wijzigingen.

verwijdering doe het zelf en EH opgeleid personeel : De toepassing extra fixeren en losbeitelen

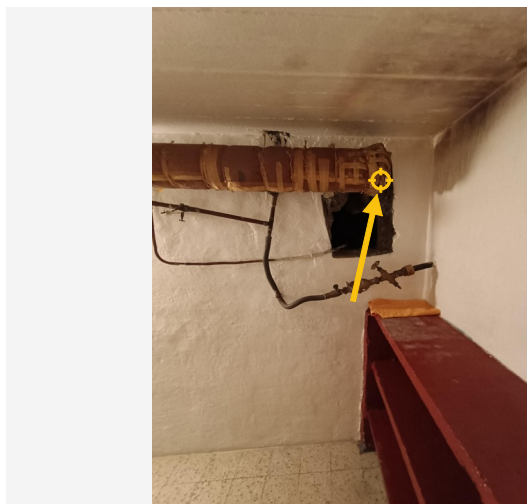
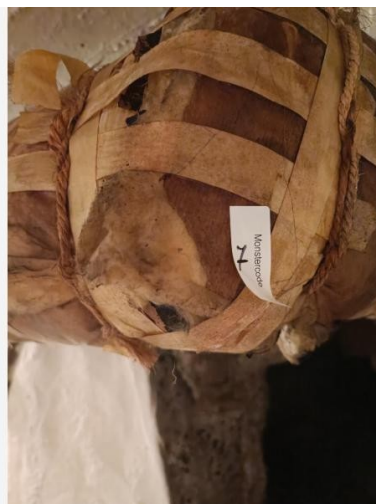
| Opmerking | <p>Kartonen omhulsel werd bemonsterd ter controle.</p> <p>De vermelde oppervlaktes en volumes betreffen een beredeneerde schatting. Er worden geen rechten verleend aan deze oppervlaktes/volumes. De dikte is een schatting die voorkomt uit de monsterplaatsen en is daarom niet altijd representatief.</p> |

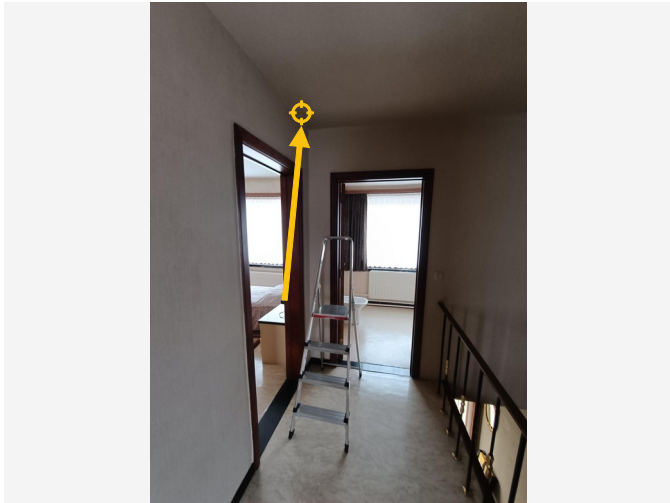
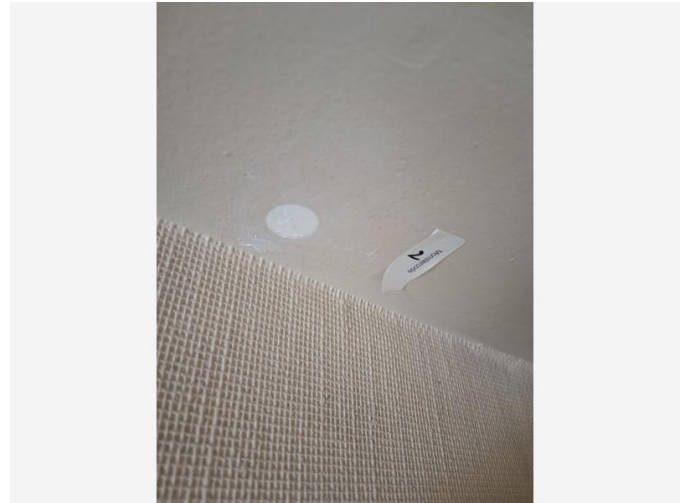
## Fiche 17: Plafondpleister

Geen asbest

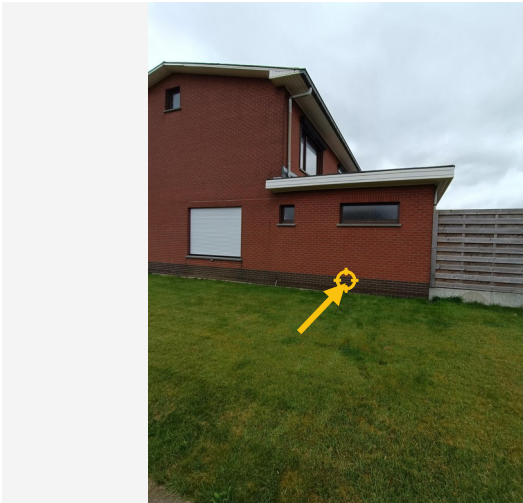
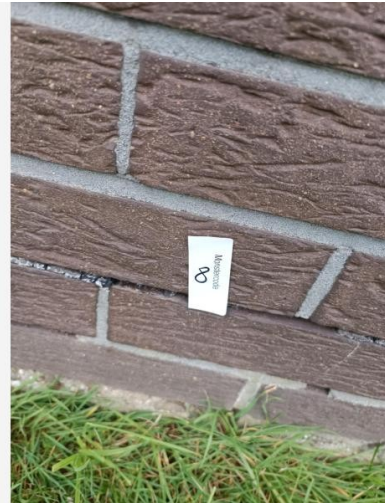
## Fiche 18: Waterkering

Geen asbest

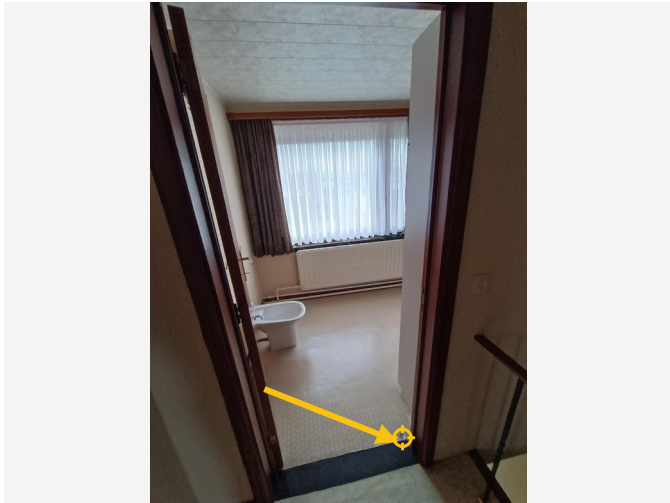
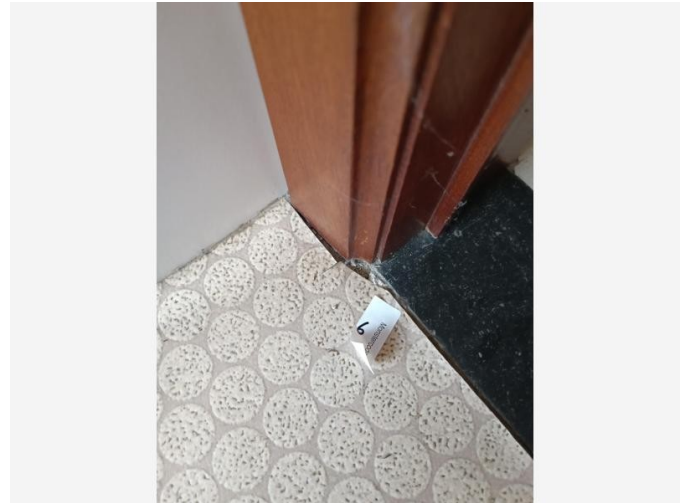
## Fiche 19: Vinylvloer badkamer

Geen asbest

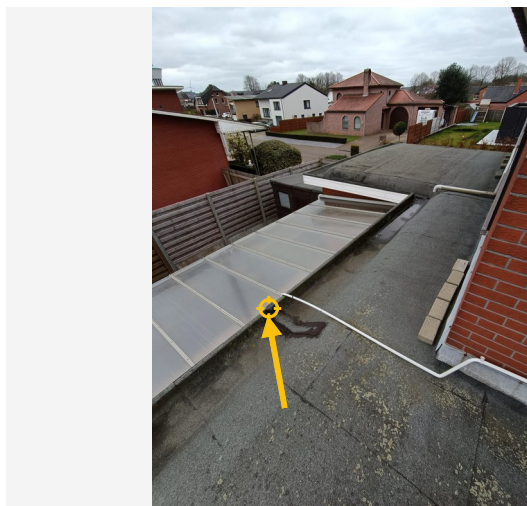
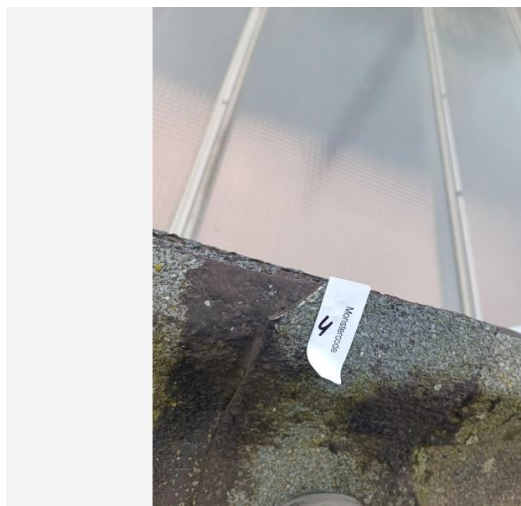
## Fiche 20: Roofing

Geen asbest

| Opmerking | <p>Er werd een staal genomen aan een overlappend stuk roofing waardoor de waterdichtheid van de dakbedekking niet in het gedrang. Het is niet duidelijk of er asbestverdachte onderlagen aanwezig zijn.. De vermelde oppervlaktes, diktes en volumes betreffen een beredeneerde schatting. Er worden geen rechten verleend aan deze oppervlaktes/diktes/volumes.</p> <p>Zelfde roofing werd gebruikt bij achterbouw en tuinberging.</p> |
