# Asbestinventarisatetest

Nieuwe Donk 62/403, 2100 Antwerpen

Attestnummer : **20250501-000091.000**

Uitgegeven op : **01.05.2025**

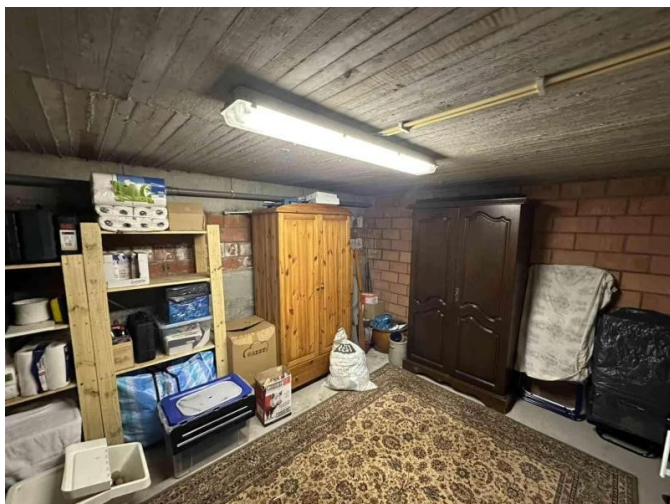
De kelderberging is opgebouwd uit snelbouwstenen en beton

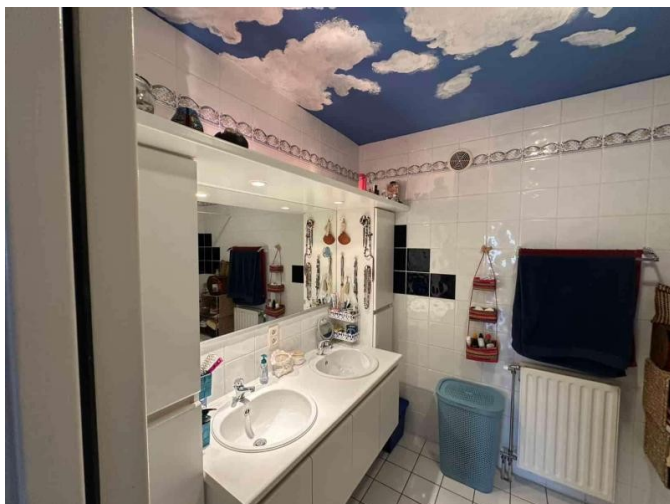
Indien bij renovatie de wandtegels worden verwijderd en deze zijn vastgelijmd, kunnen de wandtegels vastgelijmd zijn met asbesthoudende lijm, destructief onderzoek is aangewezen bij renovatie,

| (Asbest)materiaal | In-situ afwerkingslagen - Lijmlaag |

vooraf staal laten nemen om asbesthoudende lijm al dan niet uit te sluiten.

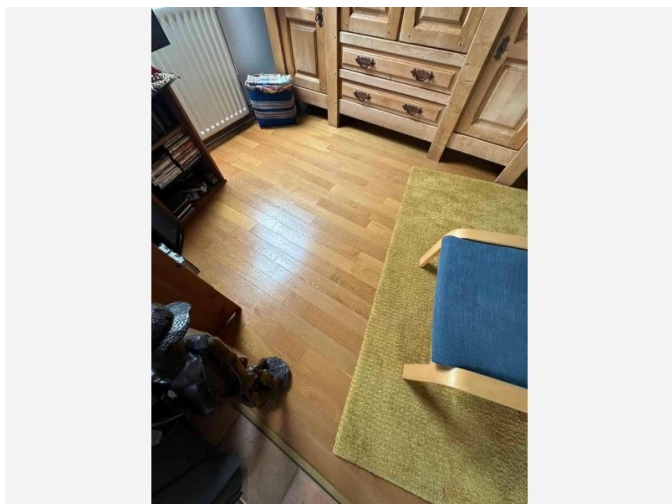
Indien bij renovatie de laminaat wordt verwijderd en deze is vastgelijmd, kan de laminaat vastgelijmd zijn met asbesthoudende lijm, destructief onderzoek is aangewezen bij renovatie, vooraf staal laten nemen om asbesthoudende lijm al dan niet uit te sluiten.

| (Asbest)materiaal | In-situ afwerkingslagen - Lijm laag |

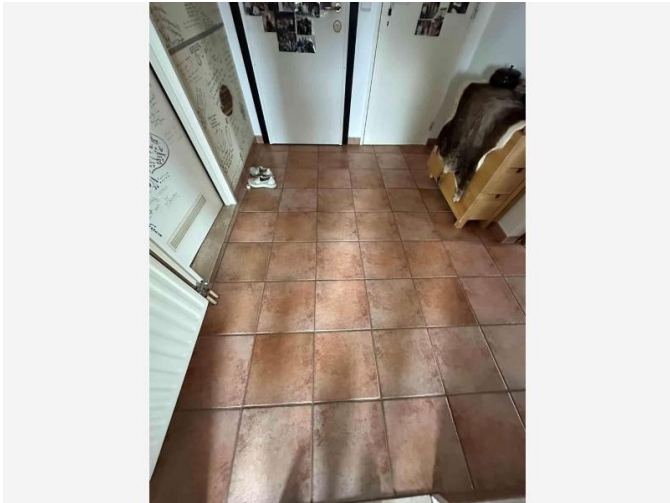
Indien bij renovatie de tegels worden verwijderd en deze zijn vastgelijmd, kunnen de vloeren vastgelijmd zijn met asbesthoudende lijm, destructief onderzoek is aangewezen bij renovatie, vooraf staal laten nemen om asbesthoudende lijm al dan niet uit te sluiten.

| (Asbest)materiaal | In-situ afwerkingslagen - Lijm laag |

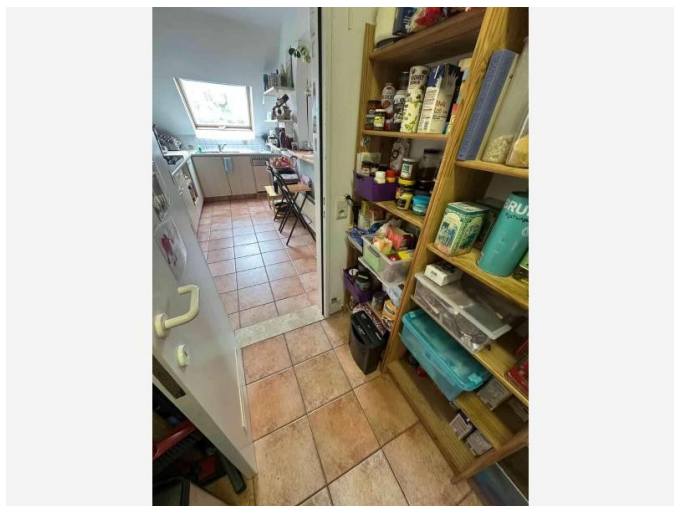
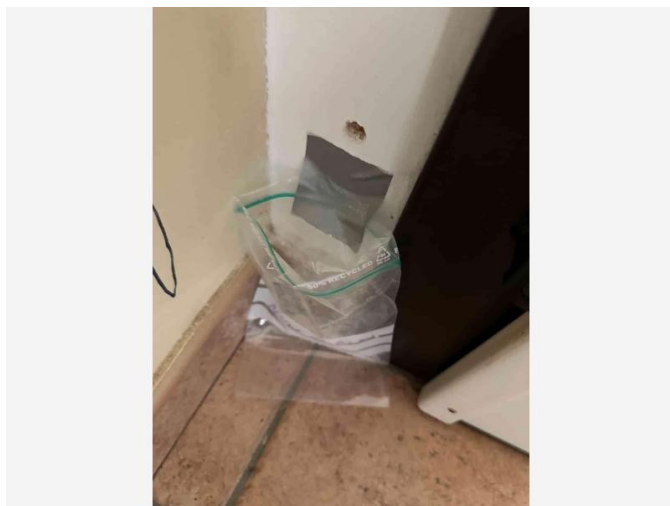
## Fiche 5: Pleisterwerk muren

Geen asbest

| # | Type | Referentie | Resultaat |
|---|---|---|---|
| 5.1 | Mengmonster | 1 | Geen asbest |

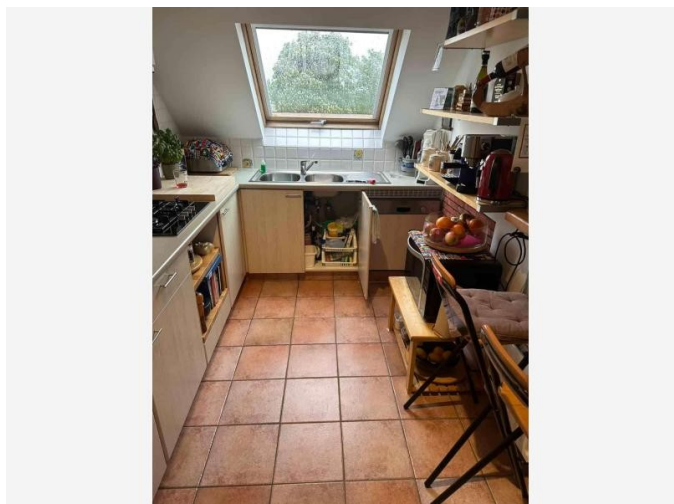
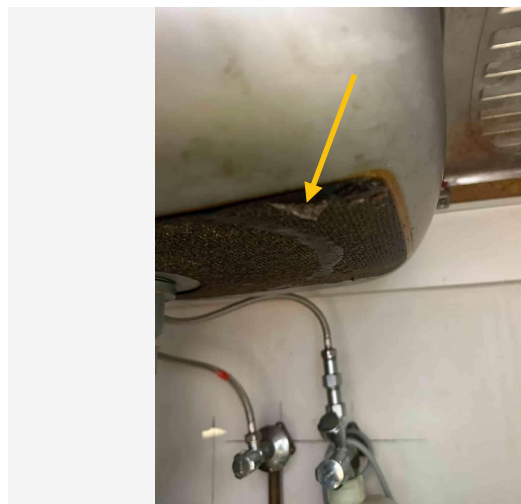
## Fiche 6: bitumen onder lavabo

Geen asbest

| # | Type | Referentie | Resultaat |
|---|---|---|---|
| 6.1 | Puntmonster | 3 | Geen asbest |

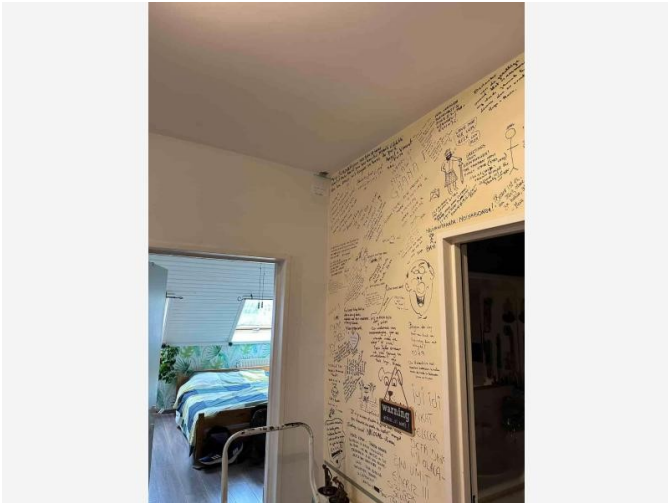
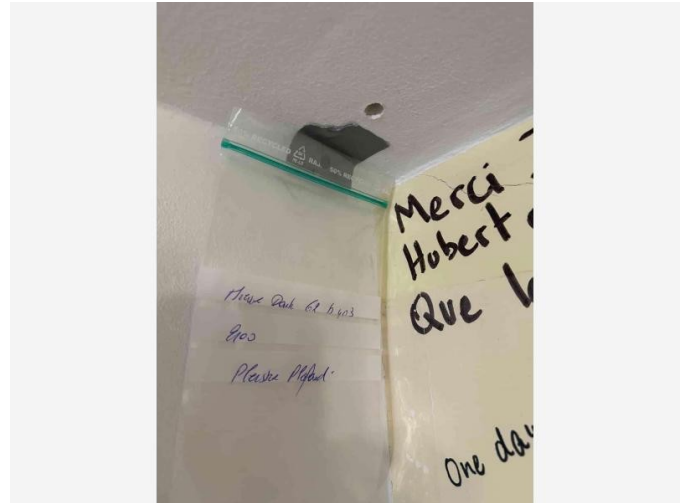
## Fiche 7: Pleisterwerk plafond

Geen asbest

| # | Type | Referentie | Resultaat |
|---|---|---|---|
| 7.1 | Mengmonster | 2 | Geen asbest |

| Opmerking | <p>Oppervlakte en dikte zijn indicatief.</p> <p>Er kan geen uitspraak gedaan worden van het achterliggende materiaal (vals plafond) van de garage, wc gelijkvloers, keuken, badkamer en slaapkamer achtergevel.</p> |
