# Asbestinventarisatattest

Waversesteenweg 158, 2500 Lier

Attestnummer : 20250227-000293.000

Uitgegeven op : 27.02.2025

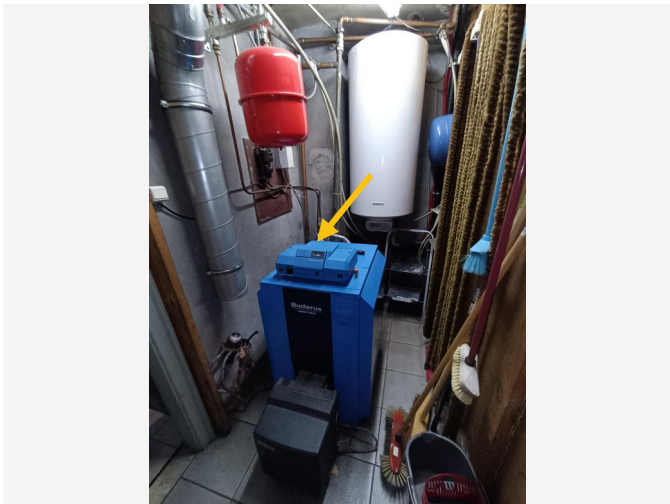
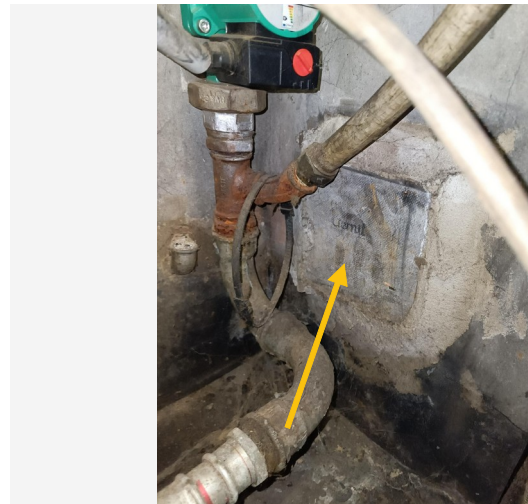
Het asbestmateriaal valt onder de mijlpaal van 2040.

Zorgvuldig beheren

| Eindbeoordeling materiaalrisico | Laag materiaalrisico en/of verlaagde kans op vezelvrijgave |

| Asbestsoort (vezeltype) | Crocidoliet aanwezig |
| Toestand van het materiaal | Onbeschadigd, niet verweerd |

| Beschrijving | Roetluik met houder. |
| Asbestmateriaal | Brandwerende afsluiting (prefab geheel) - Luik |
| Opmerking | <p>Roetluik zichtbaar met merknaam 'Eternit'. Het roetluik werd vast gecementeerd in de wand.</p> <p>De vermelde oppervlaktes, diktes, gewichten en volumes betreffen een beredeneerde schatting. Er worden geen rechten verleend aan deze oppervlaktes/diktes/volumes.</p> |

- Zorg voor een veilig beheer. Vermijd het beschadigen van het asbestmateriaal. Controleer de toestand jaarlijks op wijzigingen.

- Eenvoudige handelingen: mag via doe-het-zelf of door werknemer(s) met opleidingsattest eenvoudige handelingen  
Het roetluikje kan voorzichtig uitgeschoven of losgebeiteld worden, extra bevochtigen om stof te voorkomen

Extra bevochtigen van de roetluikkader , beitel rondom , boven en onder voorzichtig los zonder de kader te breken , verpakken in plastic folie en afvoeren als hechtgebonden afval.

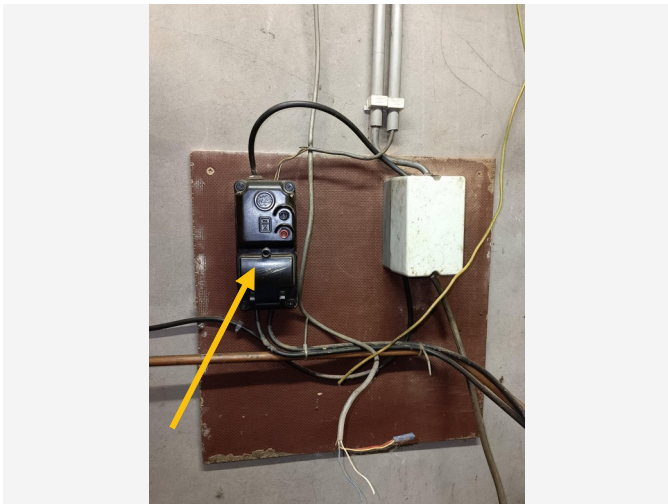
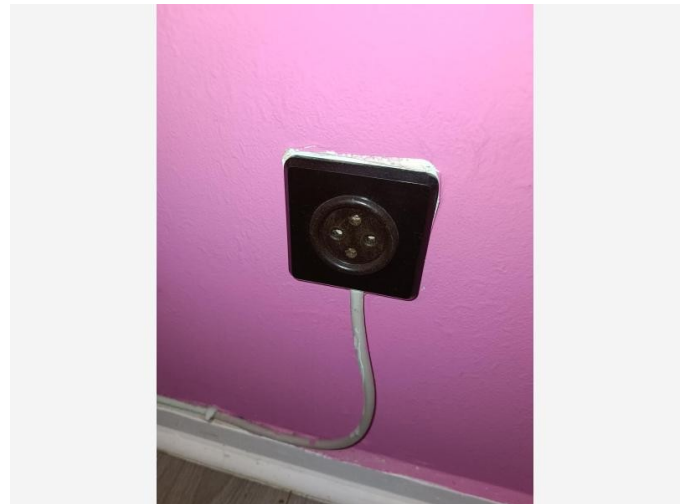
Het asbestmateriaal valt onder de mijlpaal van 2040.

Zorgvuldig beheren

| Eindbeoordeling materiaalarisico | Laag materiaalarisico en/of verlaagde kans op vezelvrijgave |

| Asbestsoort (vezeltype) | Crocidoliet aanwezig |
| Toestand van het materiaal | Onbeschadigd, niet verweerd |

| Beschrijving | Bakeliet toepassingen |
| Asbestmateriaal | Plaat, paneel, tablet - Type Bakeliet |
| Opmerking | <p>aantal stuks 2 , de toepassingen zijn aanwezig op verschillende plaatsen in de woning (Sturing stooklokaal; stopcontact slaapkamer NW)</p> <p>Het is moeilijk te bepalen of de bakeliettoepassingen in de woning ook effectief asbesthoudend zijn (het kan ook gaan om de asbestvrije variant).</p> <p>Er werd geen monster genomen o.w.v. beschadiging aan een elektrisch gerelateerde toepassing, extra controle bij verwijdering van het verdacht materiaal.</p> |

- Zorg voor een veilig beheer. Vermijd het beschadigen van het asbestmateriaal. Controleer de toestand jaarlijks op wijzigingen.

- Eenvoudige handelingen: mag via doe-het-zelf of door werknemer(s) met opleidingsattest eenvoudige handelingen  
Schakelaars, stopcontacten en andere gelijkaardige toepassingen kunnen eenvoudig losgeschroefd worden --> EH doe-het-zelf. Afgesloten of verzegelde kast --> EH opgeleid techniek personeel 8u basisopleiding asbest.

Tellerkast : De toepassing dient verwijderd te worden door de netbeheerder, vermoedelijk word dit uitgevoerd wanneer de oude meterkast vervangen word door een digitale meter.

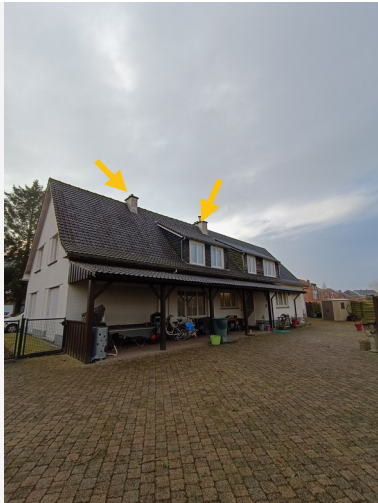
*Situeringsfoto*

**Reden:** Het te onderzoeken materiaal situeert zich hoger dan 3,50 m te rekenen vanaf een veilige ondergrond

**Uitleg van de asbestdeskundige:** Bij werken (dak of reiniging schouw) kan een stelling geplaatst worden, het is niet duidelijk of er asbestverdachte materialen aanwezig zijn in de schouw.

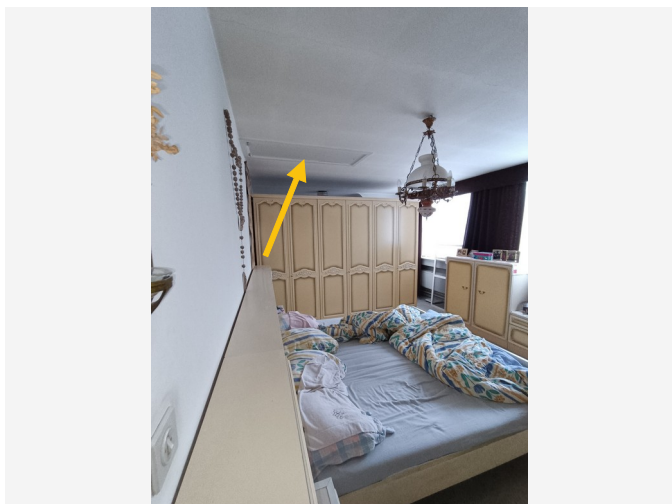
Situeringsfoto

**Reden:** Slotvaste toegangspoort, -deur of -luik

**Uitleg van de asbestdeskundige:** Het onderdak van het oude gedeelte kon onvoldoende vastgesteld worden. Het zolderluik is dichtgekit.

Bij werken dient gecontroleerd te worden of het om hetzelfde onderdak gaat als het 'nieuwe' gedeelte van de woning.

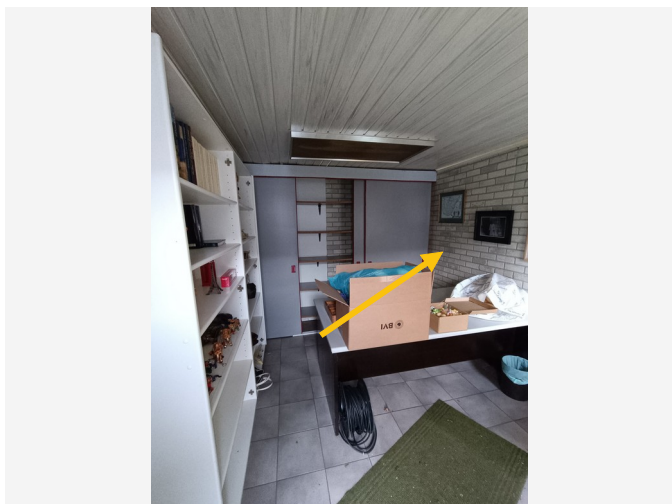
Er zijn binnenwanden afgewerkt met vals plaatmateriaal .

Het is niet duidelijk of er verdacht pleisterwerk of ander materiaal aanwezig is achter deze valse wanden, het is aangewezen om bijkomend onderzoek uit te voeren bij werken.

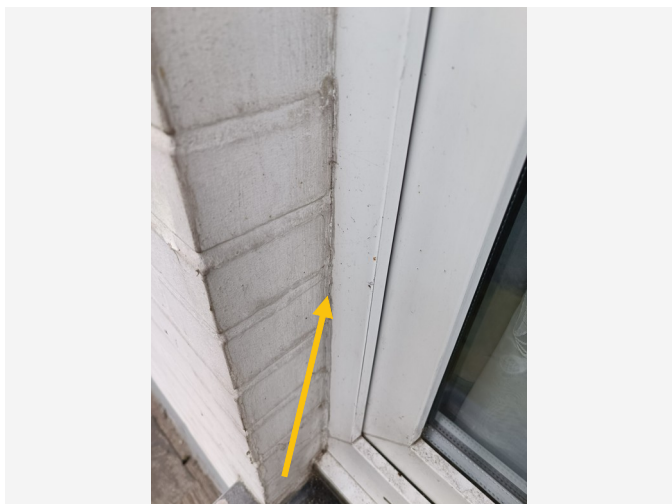
De mastiek werd gecontroleerd en als niet-asbesthoudend beschouwd. (zacht en elastisch)

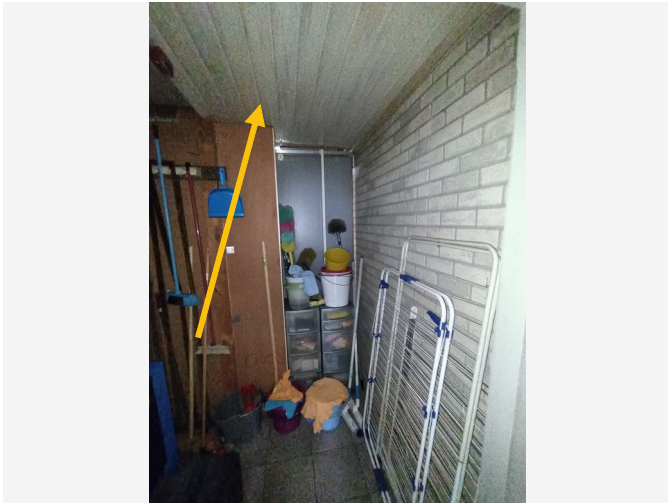
Er zijn plafonds afgewerkt in plaatmateriaal. Het is niet duidelijk of er pleisterwerk of verdacht materiaal aanwezig is achter deze valse plafonds, het is aangewezen om bijkomend onderzoek uit te voeren bij werken.

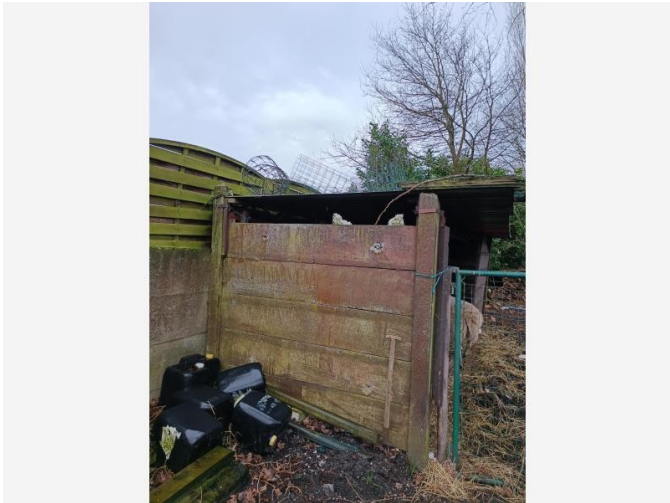
De stal van de schapen werd gecontroleerd. Er werden geen zichtbare, asbestverdachte materialen geconstateerd.

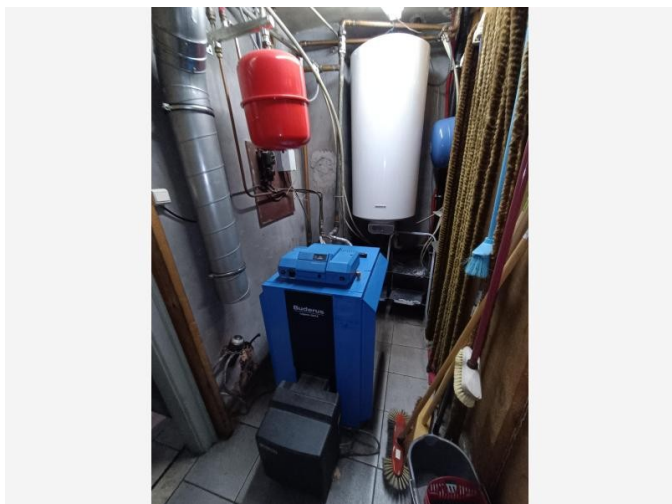
De ketel van het merk Buderus werd opgezocht in het IAD Online bronnenboek, er zijn geen resultaten gevonden. Laat de ketel controleren door een opgeleid technieker (basis 8u asbest)

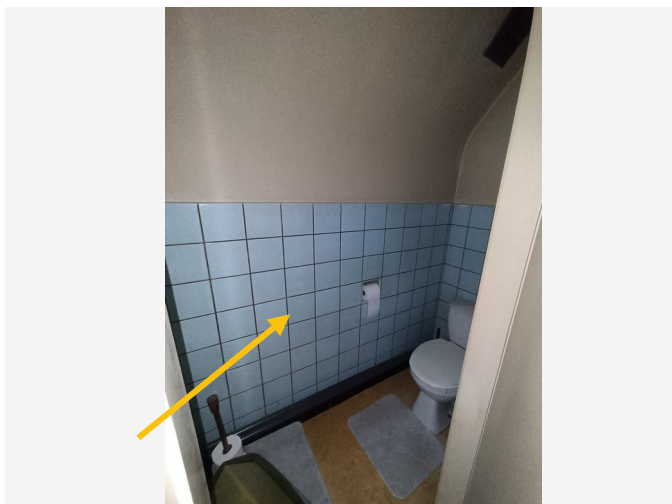
In het inspectieprotocol is een monstername van tegellijm verplicht om dit te identificeren als niet-asbesthoudend. Er waren geen facturen ter beschikking die bevestigen dat de tegels na 2001 waren geplaatst. Er waren geen bestaande beschadigingen aan de wandtegels om de lijm voldoende te kunnen inspecteren. Om dit af te toetsen is het aangewezen om bij eventuele renovatiewerken aan de tegels verder onderzoek/staalname te laten uitvoeren ter controle.

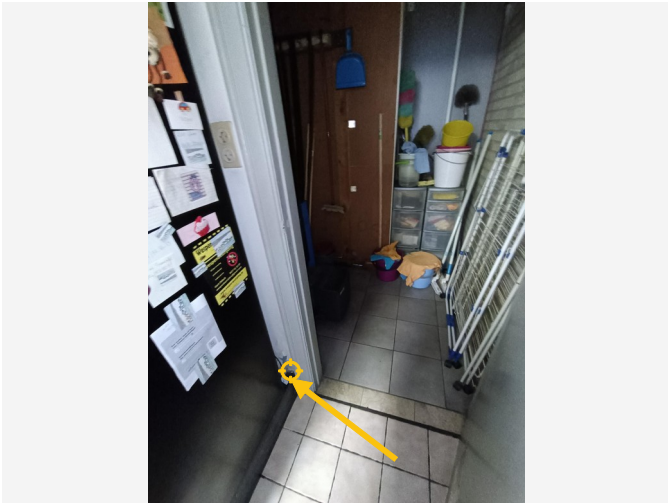
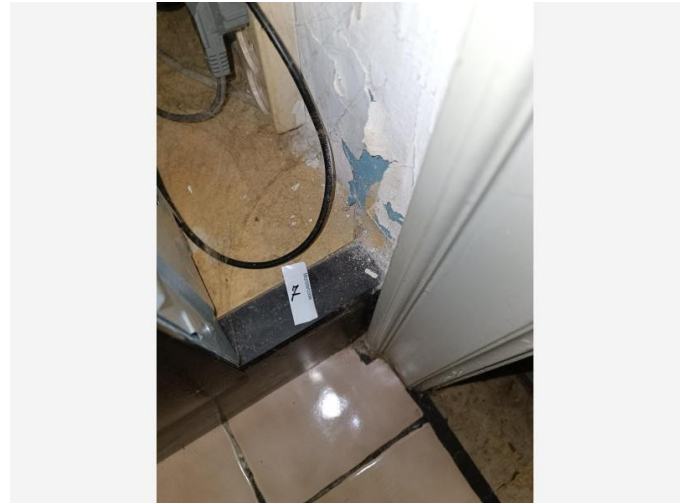
## Fiche 11: Vinylvloer

Geen asbest

| # | Type | Referentie | Resultaat |
|---|---|---|---|
| 11.1 | Puntmonster | 7 | Geen asbest |

| Opmerking | <p>De bovenzijde bestaat uit kunststof (vinyl). Onderzijde niet zichtbaar. Staalname ter controle.</p> <p>De vermelde oppervlaktes, diktes en volumes betreffen een beredeneerde schatting. Er worden geen rechten verleend aan deze oppervlaktes/diktes/volumes.</p> |

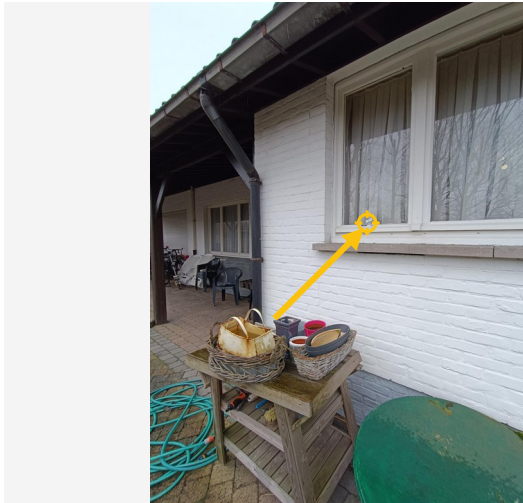
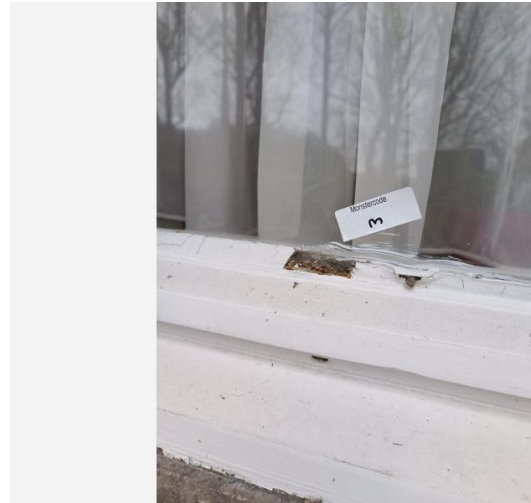
## Fiche 12: Stopverf houten raamwerk

Geen asbest

| # | Type | Referentie | Resultaat |
|---|---|---|---|
| 12.1 | Puntmonster | 3 | Geen asbest |

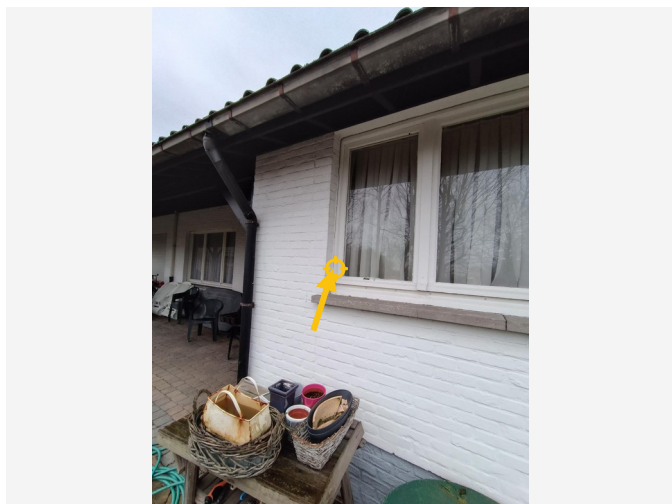
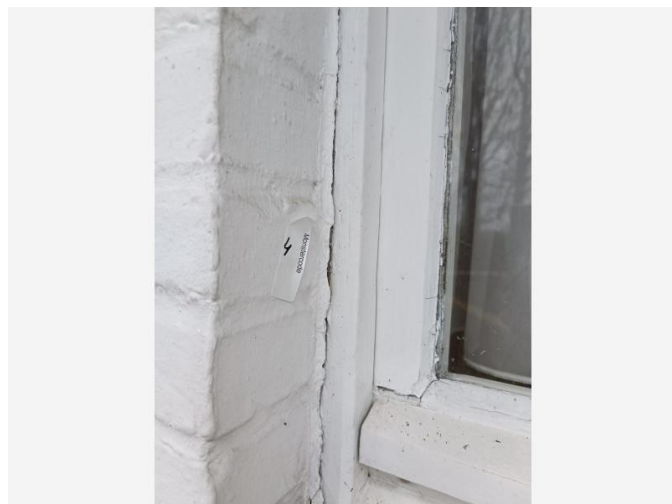
## Fiche 13: Kit houten raamwerk

Geen asbest

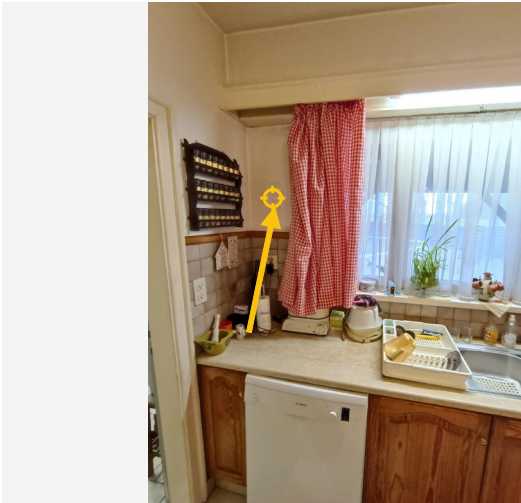
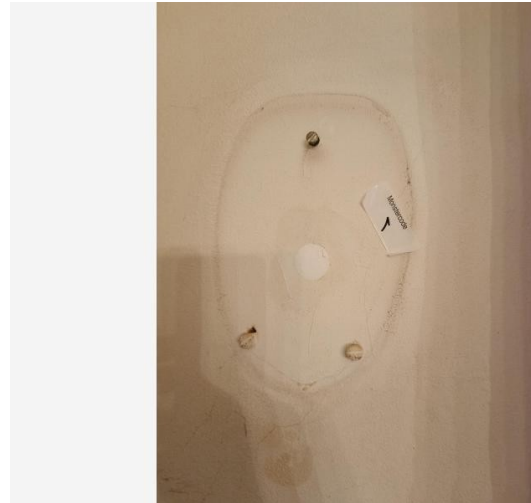
## Fiche 14: Muurpleister

Geen asbest

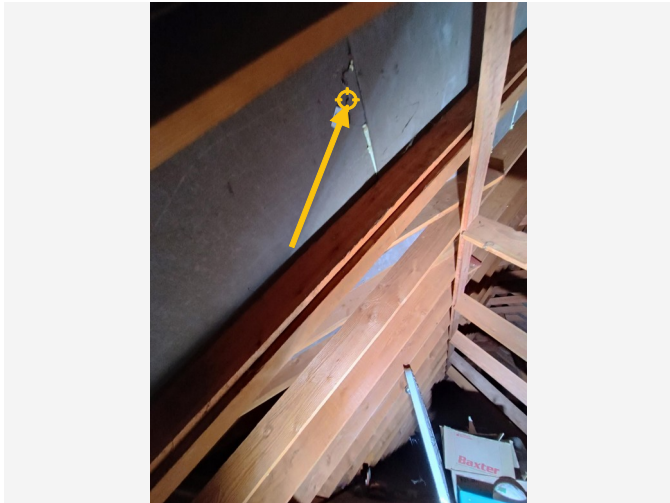
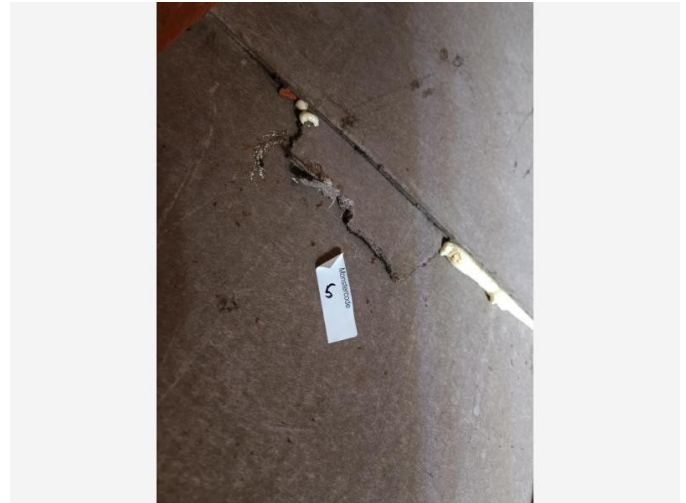
## Fiche 15: Onderdak 'nieuwe gedeelte'

Geen asbest

| Opmerking | <p>Het onderdak onder het 'nieuwe' gedeelte van de woning werd bemonsterd omwille van twijfel over de menuiserie platen.</p> <p>De vermelde oppervlaktes, diktes en volumes betreffen een beredeneerde schatting. Er worden geen rechten verleend aan deze oppervlaktes/diktes/volumes.</p> |

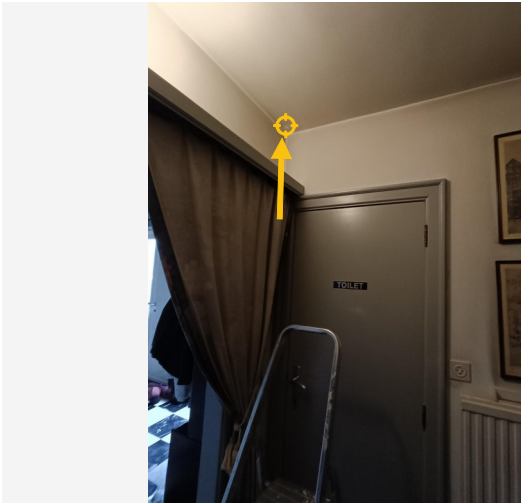
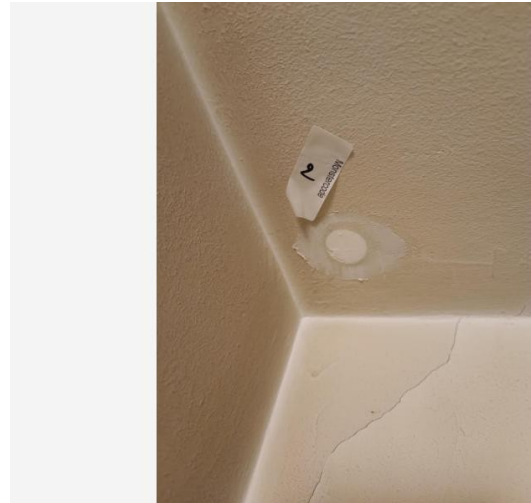
## Fiche 17: Plafondpleister

Geen asbest
