# Asbestinventarisatetest

Kolonel Dusartplein 34/10, 3500 Hasselt

Attestnummer : **20240916-000004.000**

Uitgegeven op : **16.09.2024**

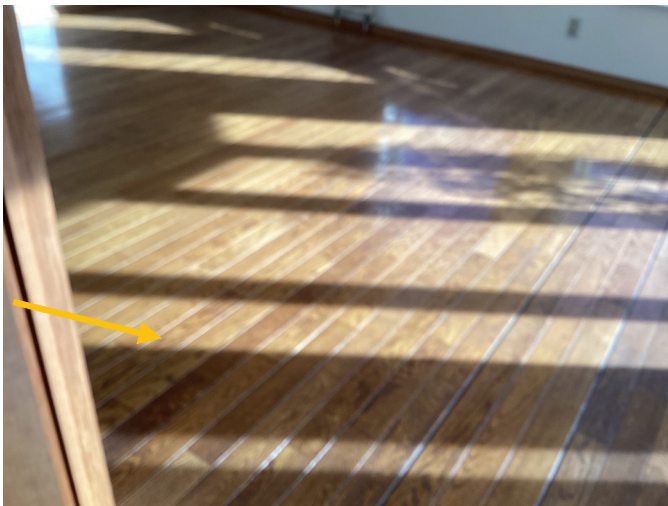
De aanwezige vloerbekleding is niet asbestverdacht. De onderliggende laag was echter niet inspecteerbaar zonder destructie tijdens de inspectie. Mogelijk is de onderliggende laag asbestverdacht.

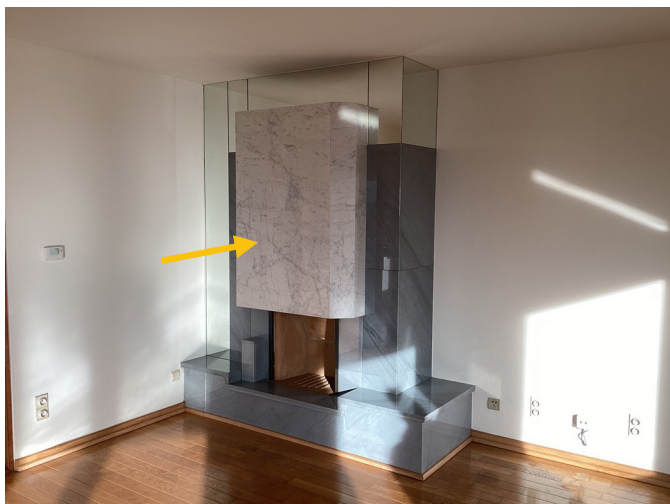
Er is een openhaard aanwezig. Zonder destructie is het niet mogelijk om na te gaan of er asbestverdachte materialen aanwezig zijn achter deze openhaard.

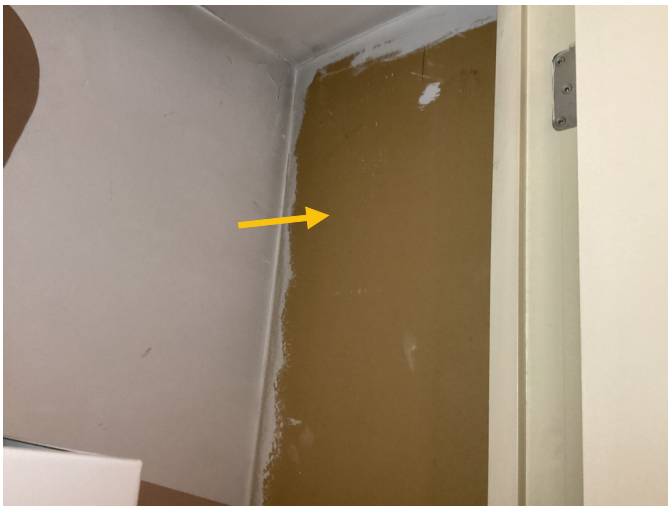
De voorzetwand bestaat uit niet-asbestverdachte gipskartonplaten. Zonder destructie is het niet mogelijk om na te gaan of er asbestverdachte materialen aanwezig zijn achter de gipskartonplaten.

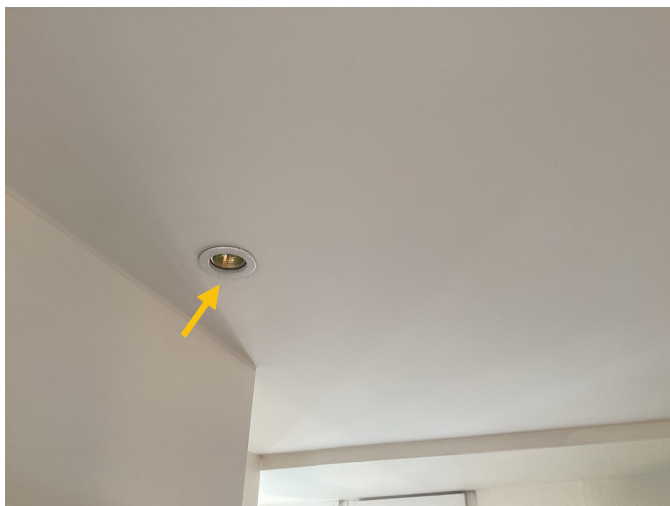
Het plafond bestaat uit niet-asbestverdachte gipskartonplaten. Zonder destructie is het niet mogelijk om na te gaan of er asbestverdachte materialen aanwezig zijn achter de gipskartonplaten.

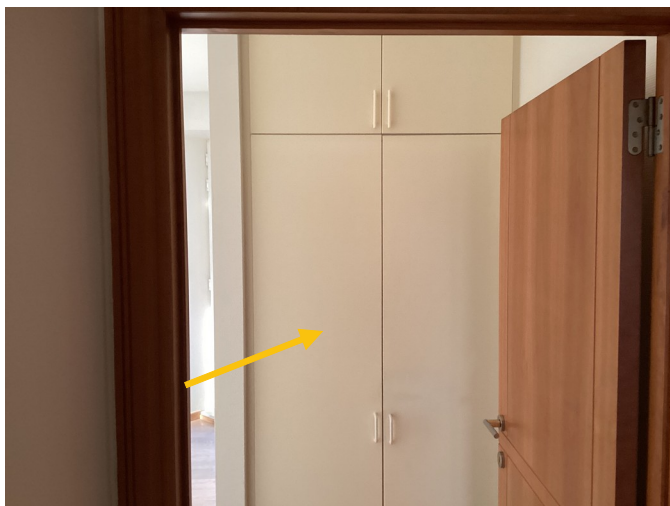
Er zijn inbouwkasten aanwezig. Zonder destructie is het niet mogelijk om na te gaan of er asbestverdachte materialen aanwezig zijn achter deze kasten

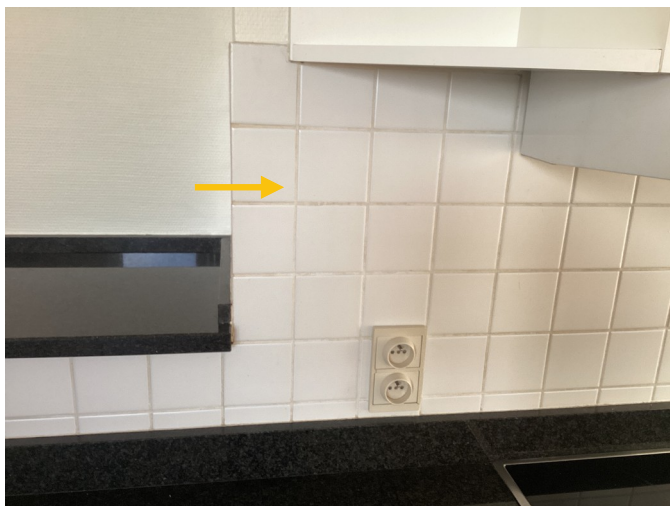
Op moment van de inspectie kon niet worden nagegaan of de tegellijm achter de muurtegels/plinten asbestverdacht is. Bij renovatie of verwijdering van de tegels dient het materiaal te worden geanalyseerd voor de werken van start gaan.

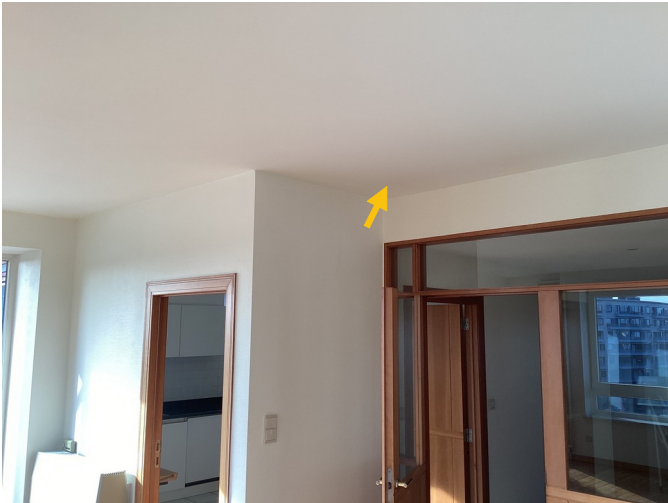
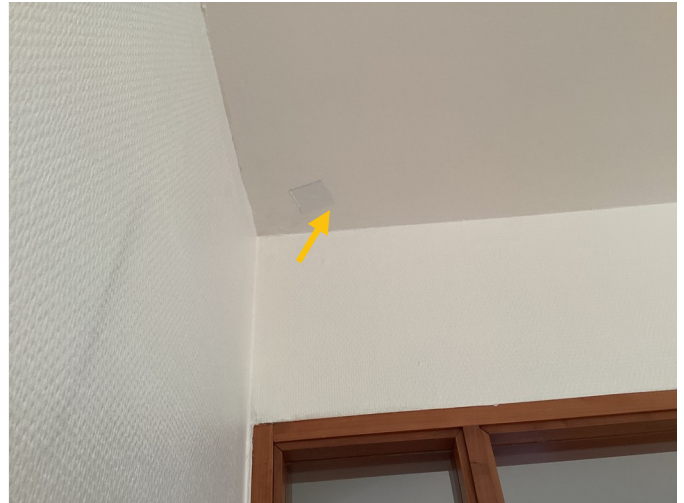
## Fiche 7: Pleisterwerk plafonds

Geen asbest

| # | Type | Referentie | Resultaat |
|---|---|---|---|
| 7.1 | Mengmonster | M02 | Geen asbest |

| Opmerking | <p>De hoeveelheid betreft een schatting.</p> <p>Het materiaal werd bemonsterd op de volgende locaties:</p> <p>Slaapkamer + living.</p> <p>Geen pleisterwerk aanwezig in stookruimte, natte ruimtes, gang en kelderberging.</p> |

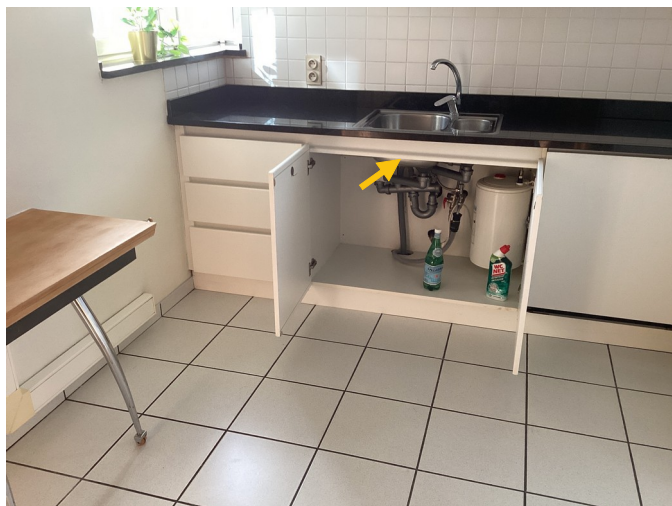
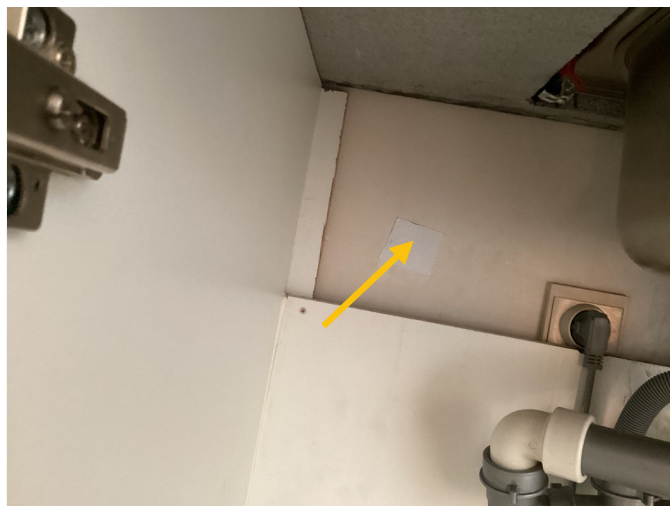
## Fiche 8: Pleisterwerk wanden

Geen asbest

| # | Type | Referentie | Resultaat |
|---|---|---|---|
| 8.1 | Mengmonster | M01 | Geen asbest |

| Opmerking | <p>De hoeveelheid betreft een schatting.</p> <p>Het materiaal werd bemonsterd op de volgende locaties :</p> <p>Gang, slaapkamer, stookruimte en keuken.</p> <p>Kelderberging geen pleisterwerk aanwezig.</p> |
