# Asbestinventarisatetest

Kerkstraat 31, 8587 Spiere-Helkijn

Attestnummer : 20250316-000158.000

**Niet-asbestveilig**

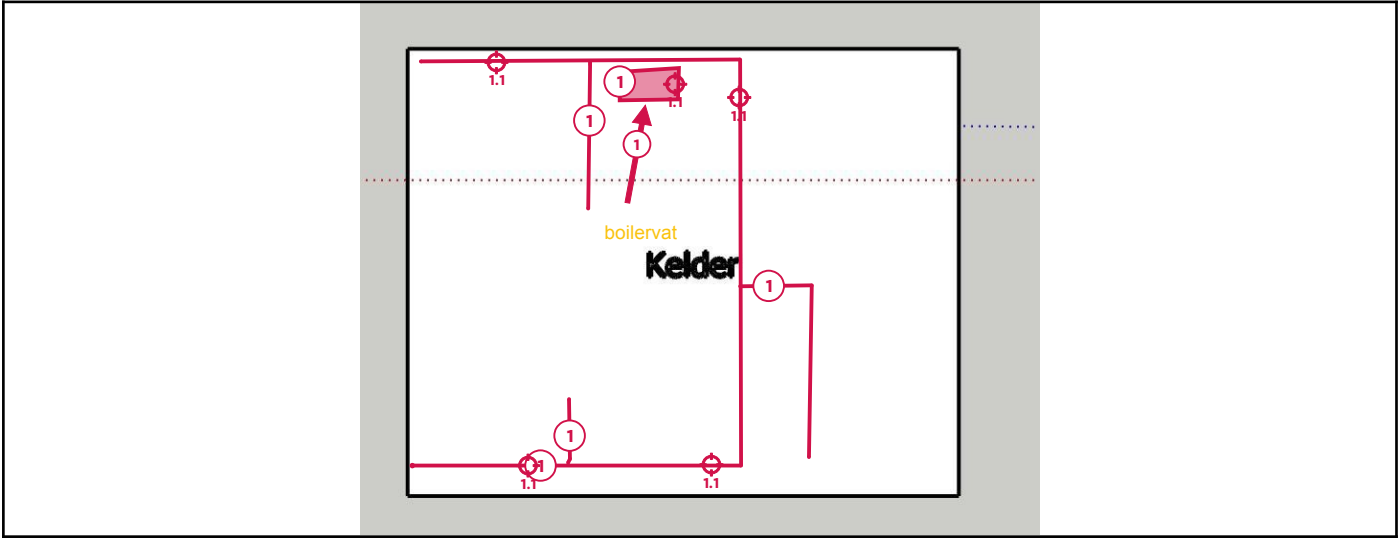
# Plan 1.1: Schermafbeelding 2025-03-16 om 15.24.59

| Beschrijving | Type | Actie |
|---|---|---|
| 1. MM04 Isolatie CV leiding | Asbestmateriaal | Dringend verwijderen |

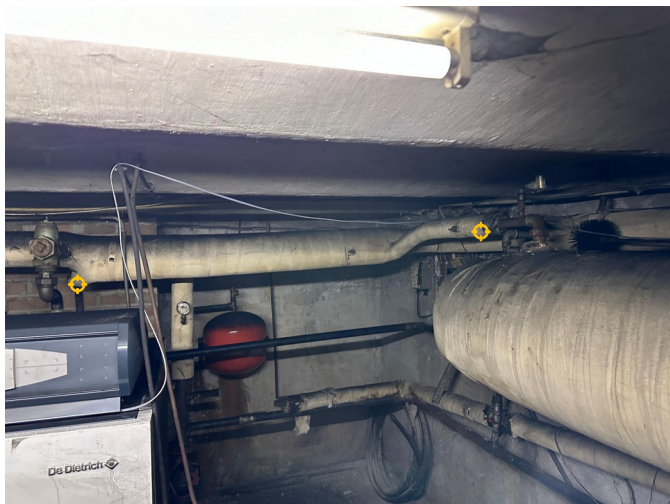
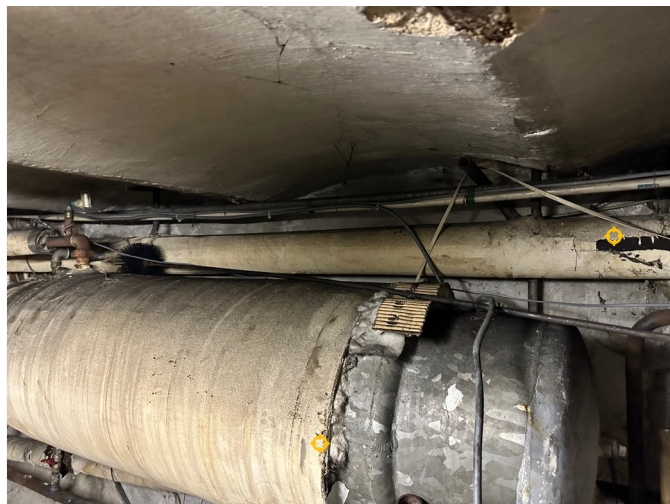
Het asbestmateriaal valt onder de mijlpaal van 2034.

**Dringend verwijderen**

| Eindbeoordeling materiaalarisico | Hoog materiaalarisico en/of hoge kans op vezelvrijgave |

| Gebondenheid | Categorie 3: niet-hechtgebonden met weinig of geen matrix |
| Asbestsoort (vezeltype) | Alleen chrysotiel |
| Asbestconcentratie | Hoog ( $\geq 50\%$ ) |
| Afschermingsgraad van het gehele materiaal | Geheel of deels (ook) vrij aan de binnenlucht |
| Toestand van het materiaal | Zwaar beschadigd, zwaar verweerd |

| # | Type | Referentie | Resultaat |
|---|---|---|---|
| 1.1 | Mengmonster | MM04 | Chrysotiel |

| Beschrijving | MM04 Isolatie CV leiding |

- Zorg voor een veilig beheer. Vermijd het beschadigen van het asbestmateriaal. Controleer de toestand jaarlijks op wijzigingen.
- Sluit de ruimte luchtdicht af en vermijd het betreden van de ruimte.
- Scherm in afwachting van verwijdering het asbestmateriaal af van luchtstromingen en verstoring: bijvoorbeeld door het te verpakken, te fixeren, af te dekken, signalisatie - afbakening aan te brengen, ...
- Verwijder dit asbestmateriaal zo snel mogelijk. Volg de toestand goed op.

- Hermetische zone (erkend asbestverwijderaar)  
Gipsisolatie wordt losgesneden van dragermateriaal (leiding), asbesthoudend gips zal gemakkelijk verbrokkelen. Om geen asbestvezels te verspreiden naar de omgeving, dient een onderdrukzone te worden opgesteld

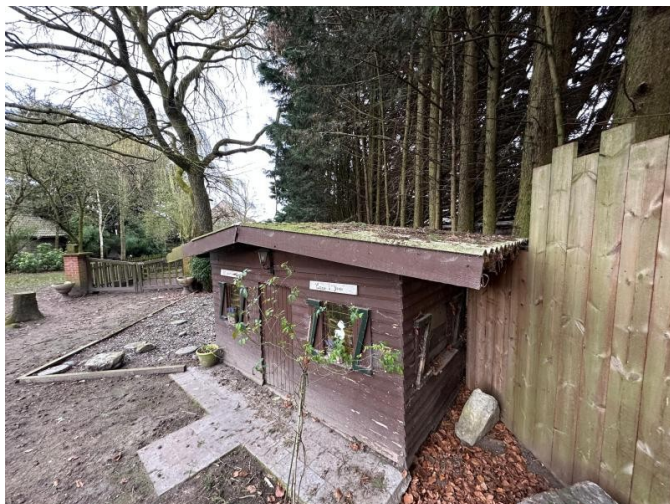
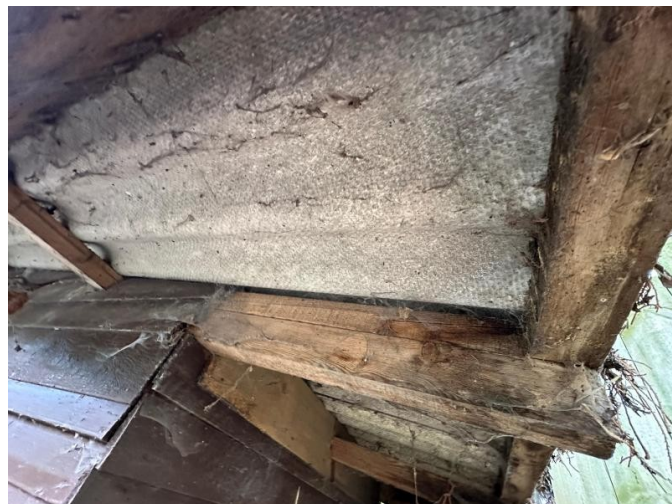
Het asbestmateriaal valt onder de mijlpaal van 2034.

Verwijderen

| Eindbeoordeling materiaalrisico | Verhoogd materiaalrisico en/of verhoogde kans op vezelvrijgave |

| Gebondenheid | Categorie 1: hechtgebonden in oorsprong |
| Asbestsoort (vezeltype) | Crocidoliet aanwezig |
| Asbestconcentratie | Laag (< 50%) |
| Afschermingsgraad van het gehele materiaal | Geheel of deels vrij aan de buitenlucht |
| Toestand van het materiaal | Matig beschadigd, matig verweerd |

| Beschrijving | Golfplaten daken |

- Zorg voor een veilig beheer. Vermijd het beschadigen van het asbestmateriaal. Controleer de toestand jaarlijks op wijzigingen.
- Hemelwater dat afspoelt van asbestcement daken of gevels kan asbestdeeltjes bevatten. Gebruik het enkel voor gesloten circuits (bv. spoelen toiletten). Reinig na het vervangen van het dak of de gevel de dakgoten en regenwaterput of -ton om asbesthoudend sediment of slib te verwijderen

- Eenvoudige handelingen: mag via doe-het-zelf of door werknemer(s) met opleidingsattest eenvoudige handelingen  
wrik de golfplaten met manuele hulpmiddelen (koevoet, klauwhamer, etc.) voorzichtig los (benevel fixatiepunten) en zorg ervoor dat de golfplaten niet breken tijdens verhandelen. de platen voorzichtig naar begane grond brengen zonder gooien. Vervolgens de golfplaten in een daartoe bestemde afvalzak voor asbest opbergen . draag PBM's tijdens de werken . ( masker min type FFP 3 of equivalent overall type III klasse 5 of 6)

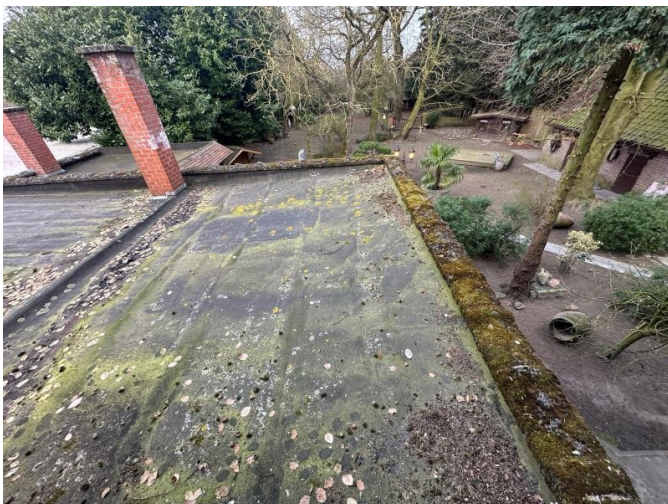
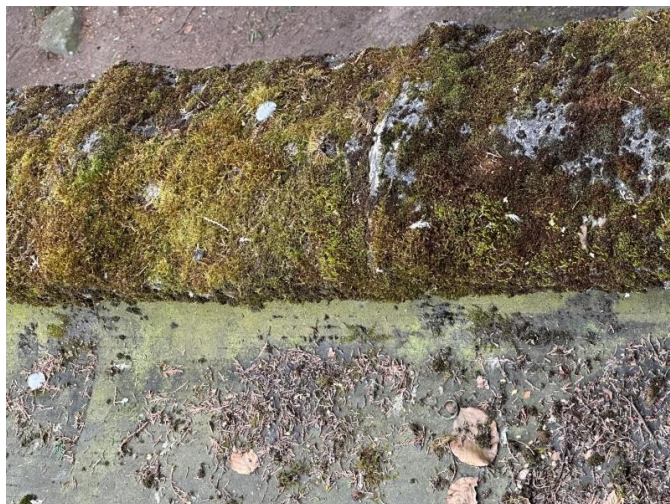
Het asbestmateriaal valt onder de mijlpaal van 2040.

Verwijderen

| Eindbeoordeling materiaalisico | Verhoogd materiaalisico en/of verhoogde kans op vezelvrijgave |

| Gebondenheid | Categorie 1: hechtgebonden in oorsprong |
| Asbestsoort (vezeltype) | Crocidoliet aanwezig |
| Asbestconcentratie | Laag (< 50%) |
| Afschermingsgraad van het gehele materiaal | Geheel of deels vrij aan de buitenlucht |
| Toestand van het materiaal | Matig beschadigd, matig verweerd |

| Beschrijving | Deksteen deelmuur en tussenmuur |

- Zorg voor een veilig beheer. Vermijd het beschadigen van het asbestmateriaal. Controleer de toestand jaarlijks op wijzigingen.

- Eenvoudige handelingen: mag via doe-het-zelf of door werknemer(s) met opleidingsattest eenvoudige handelingen  
"In principe mag u zelf hechtgebonden asbest verwijderen op voorwaarde dat de asbesttoepassing niet verder beschadigd raakt en er niemand anders in de buurt is. Maak dan de stenen vochtig en fixeer alle breukvlakken met een fixeermiddel alvorens te verwijderen in daartoe bestemde zakken, dubbel verpakt. Maar verwijdering van verweerde dekstenen geeft een verhoogde kans op asbestvezelvrijgave dus laat dit toch best doen door opgeleid personeel zoals erkende asbestverwijderaars"

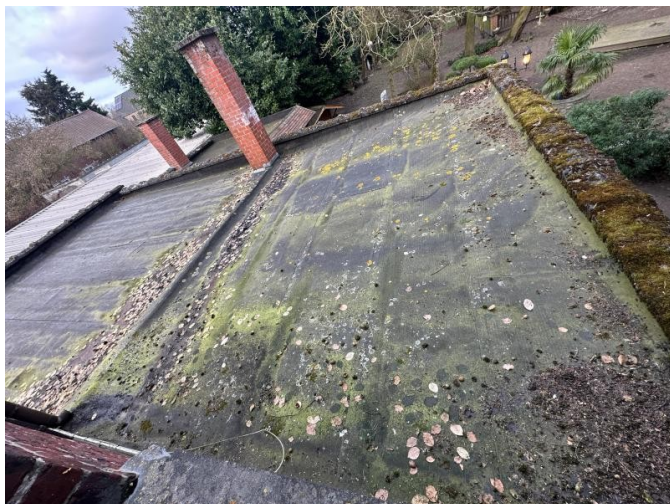
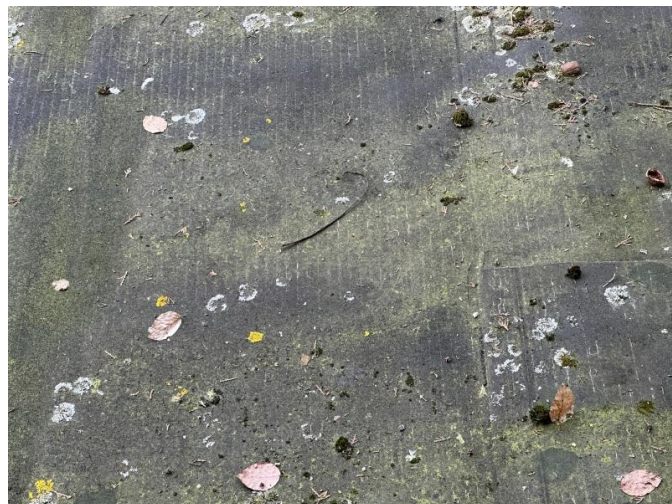
Het asbestmateriaal valt onder de mijlpaal van 2040.

Zorgvuldig beheren

| Eindbeoordeling materiaalrisico | Laag materiaalrisico en/of verlaagde kans op vezelvrijgave |

| Gebondenheid | Categorie 1: hechtgebonden in oorsprong |
| Asbestsoort (vezeltype) | Alleen chrysotiel |
| Asbestconcentratie | Laag (< 50%) |
| Afschermingsgraad van het gehele materiaal | Geheel of deels vrij aan de buitenlucht |
| Toestand van het materiaal | Licht beschadigd, licht verweerd. Intact calciumsilicaatmateriaal of categorie III 'gebondenheid' |

| Beschrijving | Roofing plat dak |
| Opmerking | <p>Deze oppervlakte, volumes en gewichten zijn niet gemeten, maar geschat op basis van een benadering van de aanwezige roofing (de opgegeven hoeveelheden mogen niet gebruikt worden als maatstaf voor heffingen). Om gevolgschade en lekkages te voorkomen en niet destructief te werk te gaan, is alleen de toplaag bemonsterd. We kunnen geen uitspraak doen over de onderliggende lagen. Bij renovatie of sloop dient er een destructief onderzoek uitgevoerd te worden van de roofing.</p> |

- Zorg voor een veilig beheer. Vermijd het beschadigen van het asbestmateriaal. Controleer de toestand jaarlijks op wijzigingen.

- Eenvoudige handelingen: enkel door erkend asbestverwijderaar  
Bij vervanging van het dak met roofing, eerst een staalafname laten uitvoeren door een asbestdeskundige (alle lagen van de roofing tot op de drager) om na te gaan of deze roofing asbesthoudend is. Indien asbesthoudend dient de roofing verwijderd te worden door een erkend asbestverwijderaar.

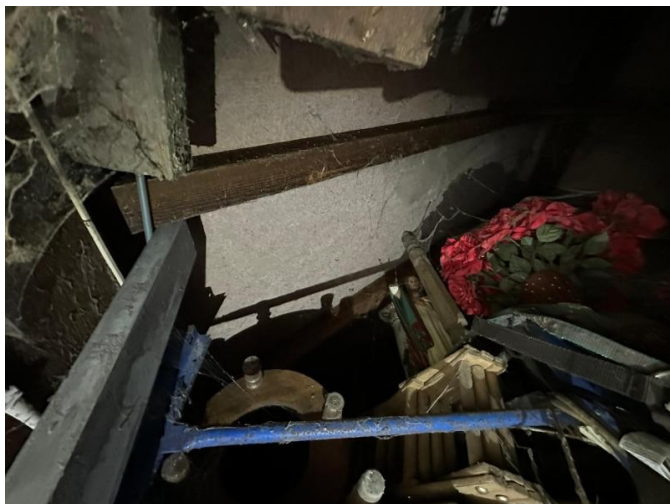
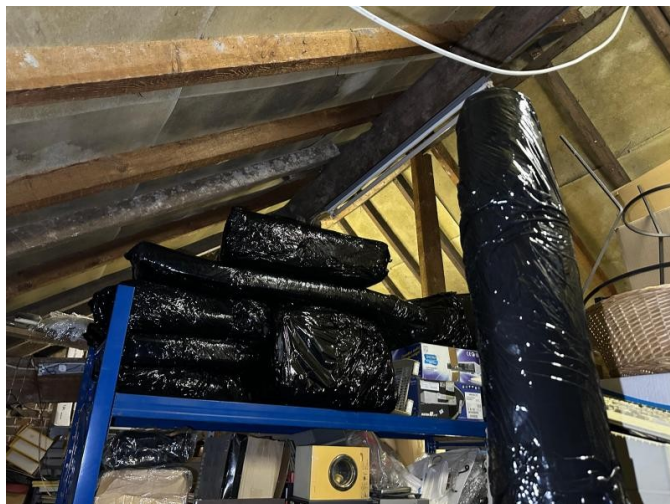
Het asbestmateriaal valt onder de mijlpaal van 2040.

Zorgvuldig beheren

| Eindbeoordeling materiaalisico | Laag materiaalisico en/of verlaagde kans op vezelvrijgave |

| Gebondenheid | Categorie 1: hechtgebonden in oorsprong |
| Asbestsoort (vezeltype) | Crocidoliet aanwezig |
| Asbestconcentratie | Laag (< 50%) |
| Afschermingsgraad van het gehele materiaal | Geheel of deels (ook) vrij aan de binnenlucht |
| Toestand van het materiaal | Onbeschadigd, niet verweerd |

| Beschrijving | Onderdakplaat |
| Eenvoudig bereikbaar | Nee<br><br>• Het asbestmateriaal is bedekt (uitgezonderd laag verf, coating, behang, kunststof, textiel) en het wegnemen van het bedekkende materiaal kan niet zonder het bedekkende materiaal te beschadigen. |

- Zorg voor een veilig beheer en verwijder dit asbestmateriaal wanneer het bij werken eenvoudig bereikbaar wordt. Controleer de toestand jaarlijks op wijzigingen.

- Eenvoudige handelingen: mag via doe-het-zelf of door werknemer(s) met opleidingsattest eenvoudige handelingen  
Verwijder de dakpannen. Erna voorzichtig houten draaglatjes en onderdakplaten loswrikken, asbesthoudende platen één voor één en in hun geheel verwijderen. Niet gooien en geen stortkokers gebruiken.

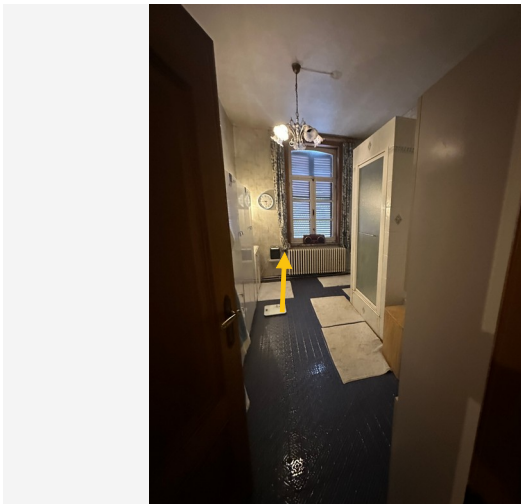
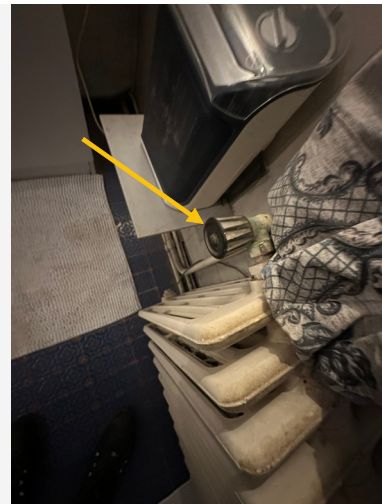
Het asbestmateriaal valt onder de mijlpaal van 2040.

Zorgvuldig beheren

- Zorg voor een veilig beheer. Vermijd het beschadigen van het asbestmateriaal. Controleer de toestand jaarlijks op wijzigingen.

- Eenvoudige handelingen: mag via doe-het-zelf of door werknemer(s) met opleidingsattest eenvoudige handelingen  
Raadpleeg de actuele wetgeving op de website van OVAM. Onder strikte voorwaarden kan het eventueel toegestaan zijn om deze toepassing zelf te verwijderen. Bij twijfel wordt echter sterk aangeraden om een erkende asbestverwijderaar te raadplegen. Zorg er bovendien voor dat u zich goed informeert via de websites van OVAM en andere officiële bronnen over de persoonlijke beschermingsmaatregelen die nodig zijn en de richtlijnen voor het veilig verwijderen van asbest.

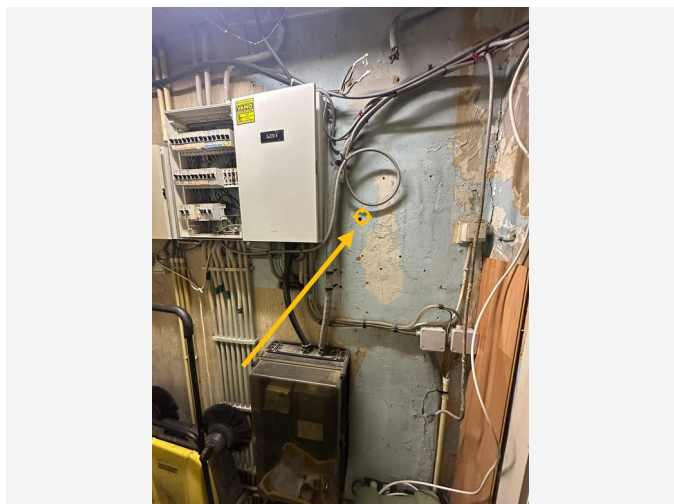
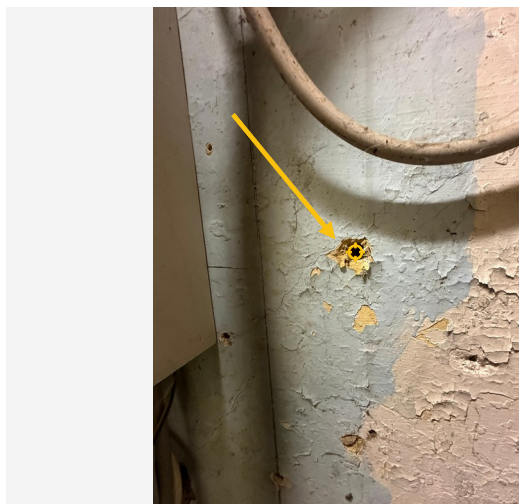
## Fiche 10: MM01 Pleisterwerk muur

Geen asbest

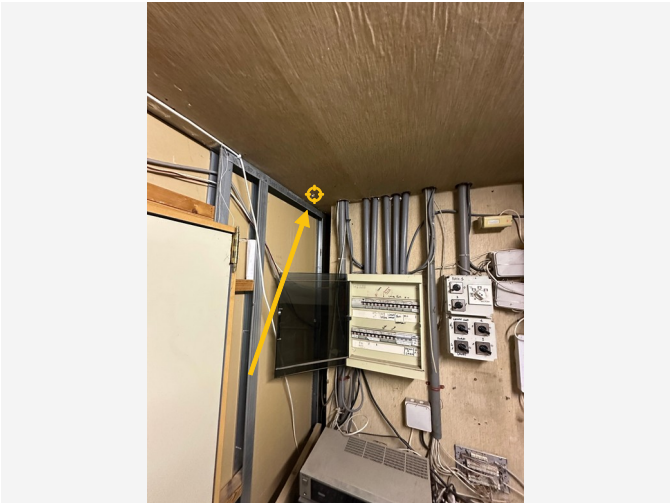
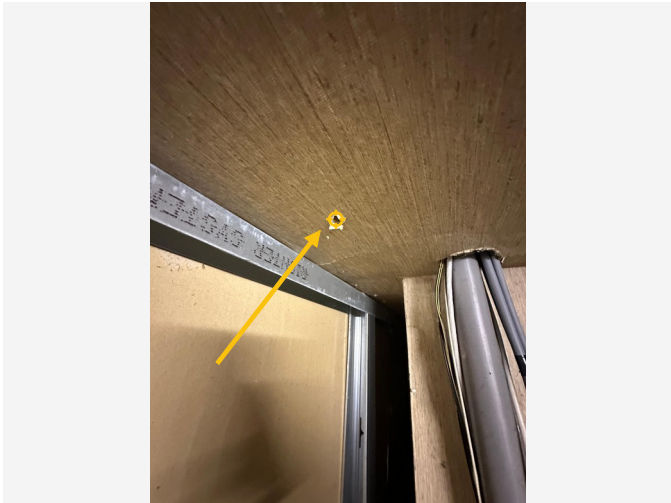
| Opmerking | Meerdere wanden zijn stijlwallen. Er kan eventueel pleisterwerk achter deze wanden zitten. Het is aangewezen om eventueel aanwezig pleisterwerk, bijkomend te analyseren. |
