# Asbestinventarisatattest

Broekstraat 28, 9270 Laarne

Attestnummer : 20250409-000142.000

Uitgegeven op : 09.04.2025

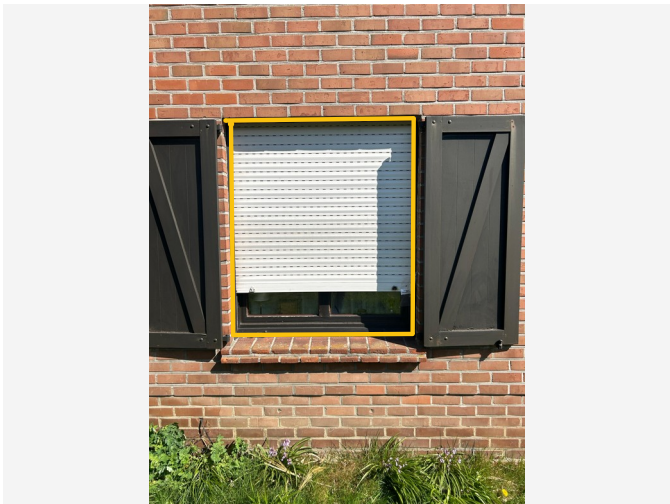
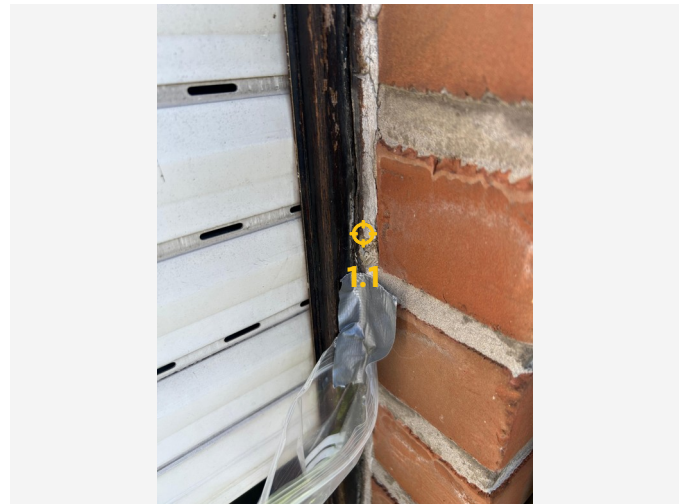
Het asbestmateriaal valt onder de mijlpaal van 2040.

| Eindbeoordeling materiaalisico | Laag materiaalisico en/of verlaagde kans op vezelvrijgave |

| Toestand van het materiaal | Licht beschadigd, licht verweerd. Intact calciumsilicaatmateriaal of categorie III 'gebondenheid' |

| # | Type | Referentie | Resultaat |
|---|---|---|---|
| 1.1 | Puntmonster | kit glas profiel | Chrysotiel |

| Opmerking | <p>Aangegeven hoeveelheden en gewichten berusten louter op grove inschattingen en kunnen niet gebruikt worden in het kader van een meetstaat voor werken.</p> <p>Alle ramen tussen profiel en wandopening bevatten dezelfde mastiek / kit.</p> |

- Zorg voor een veilig beheer. Vermijd het beschadigen van het asbestmateriaal. Controleer de toestand jaarlijks op wijzigingen.
- Hemelwater dat afspoelt van asbestcement daken of gevels kan asbestdeeltjes bevatten. Gebruik het enkel voor gesloten circuits (bv. spoelen toiletten). Reinig na het vervangen van het dak of de gevel de dakgoten en regenwaterput of -ton om asbesthoudend sediment of slib te verwijderen

- Eenvoudige handelingen: mag via doe-het-zelf of door werknemer(s) met opleidingsattest eenvoudige handelingen  
<https://ovam.vlaanderen.be/wie-mag-wat-verwijderen>

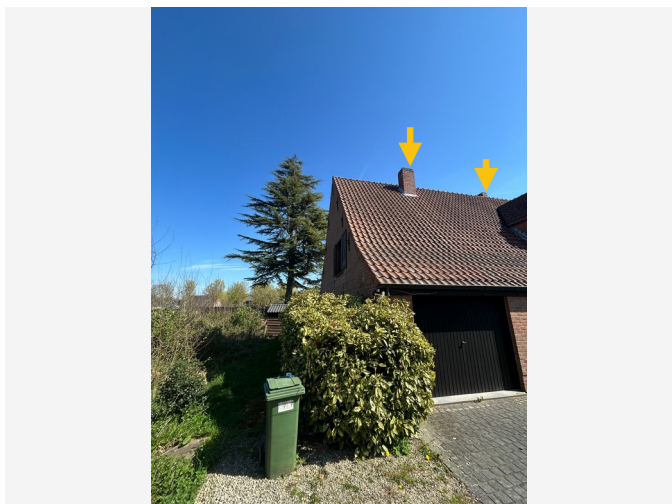
Situeringfoto

**Reden:** Het te onderzoeken materiaal situeert zich hoger dan 3,50 m te rekenen vanaf een veilige ondergrond

**Uitleg van de asbestdeskundige:** Langs het exterieur zijn geen asbestverdachte materialen waarneembaar.

Het interieur van de schouw kan niet gecontroleerd worden, hoger dan 3,5 m.

Min 2 waargenomen.

Bij renovatie of afbraak, waakzaam zijn voor de inwendige structuur en buizen binnen in de schouw, dit over de volledige lengte van de schouw.

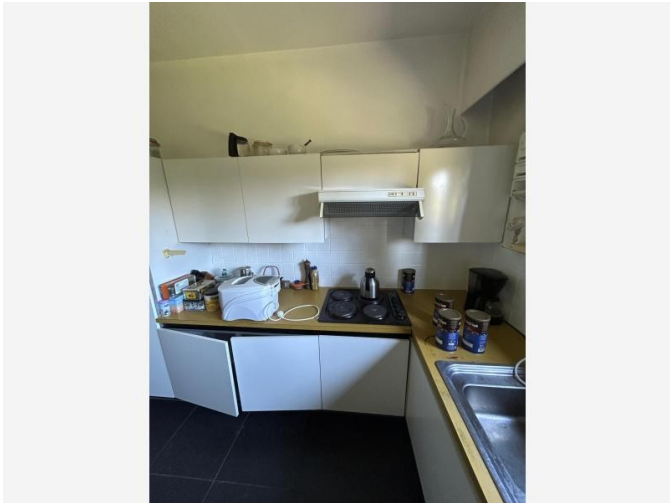
Lijm is afgedekt en kan niet bemonsterd worden.

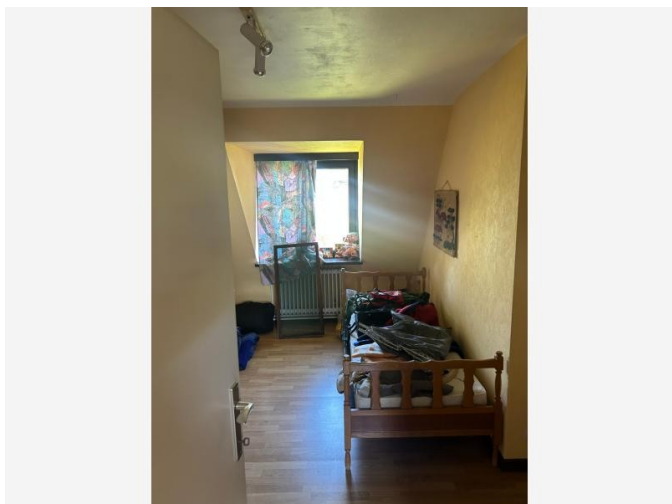
Er werden verlaagde plafonds aangebracht.

De verlaagde plafonds bestaan uit volgende materialen: gipsplaten, hout en kunststof.

De deskundige kan geen uitspraak doen over onderliggende materialen .

Op de dag van de inspectie was het materiaal van de verlaagde plafonds niet definieerbaar. (hout, gipskarton, kunststof...)

De adi is opzoek gegaan naar de smeerlaag van eventuele gipskarton platen. De smeerlagen waren niet waarneembaar.

Daarbij kan een aanvullend destructief onderzoek uitsluitel bieden .

Wees waakzaam bij afbraak.

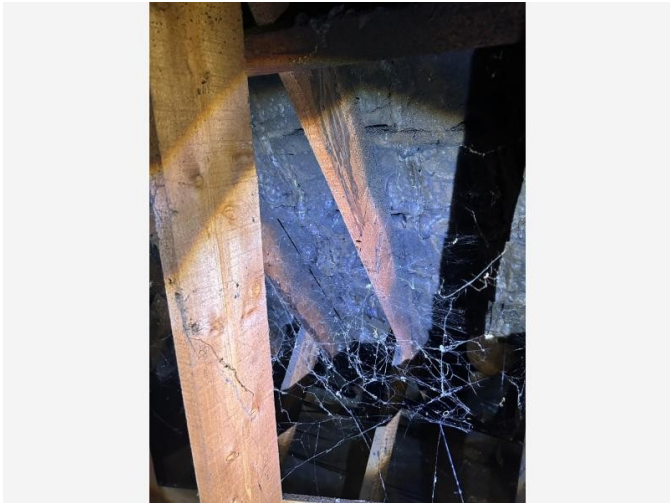
Tijdens de inspectie van dit gebouw hebben we vastgesteld dat er geen onderdak aanwezig is in de dakstructuur.

Er werd spuitisolatie aangebracht.

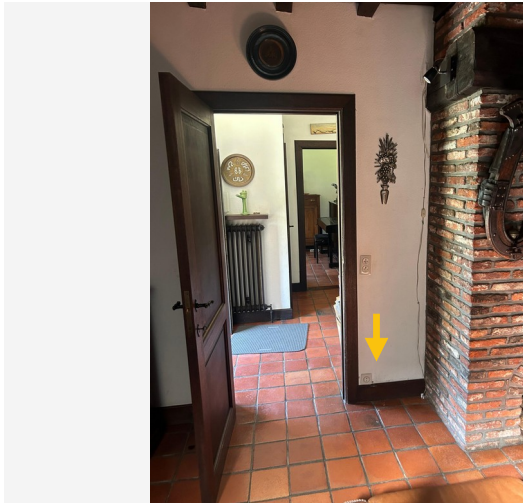
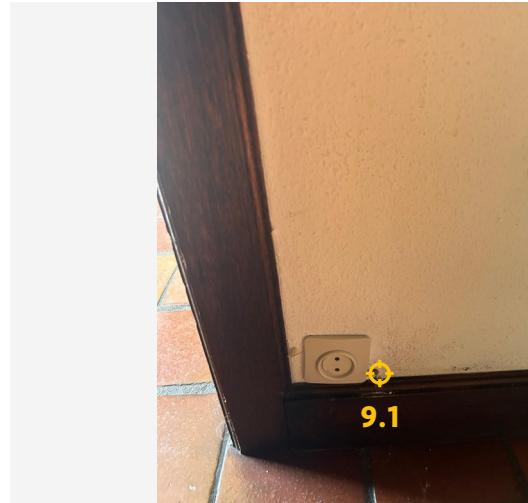
## Fiche 9: Pleisterwerk wand met staalname

### Conclusie

Geen asbest

| # | Type | Referentie | Resultaat |
|---|---|---|---|
| 9.1 | Mengmonster | Wandpleister | Geen asbest |

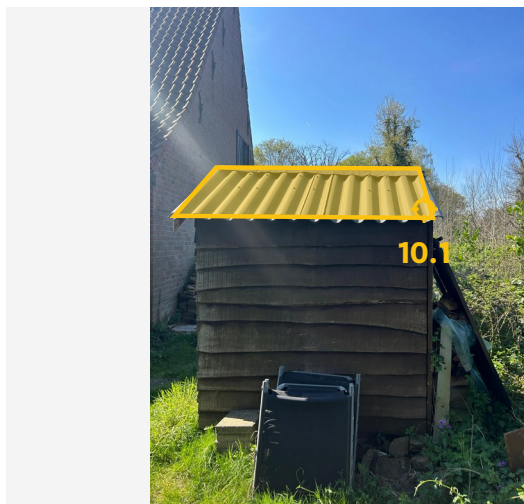
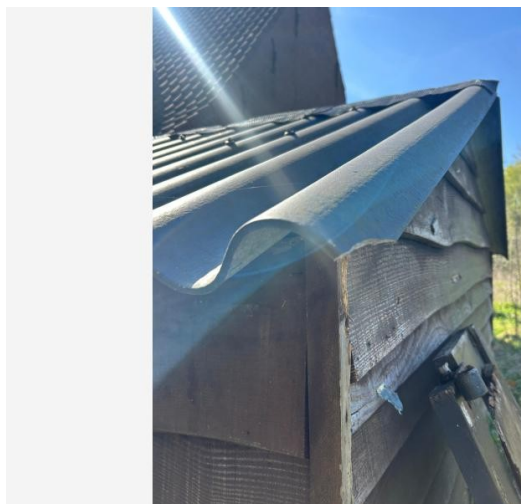
Geen asbest

| # | Type | Referentie | Resultaat |
|---|---|---|---|
| 10.1 | Puntmonster | golfplaat tuinhuis | Geen asbest |

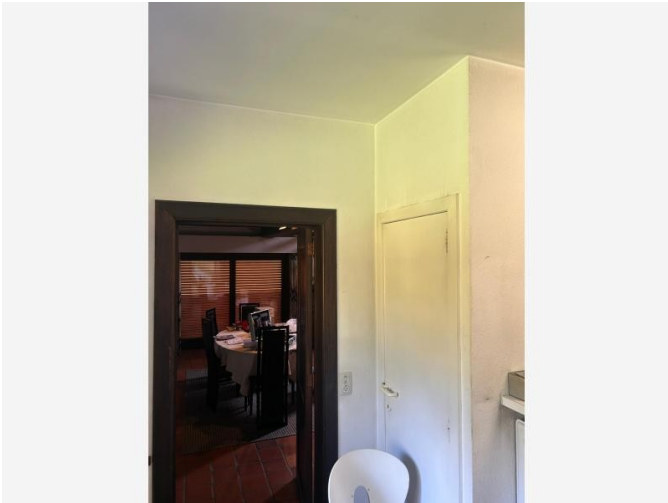
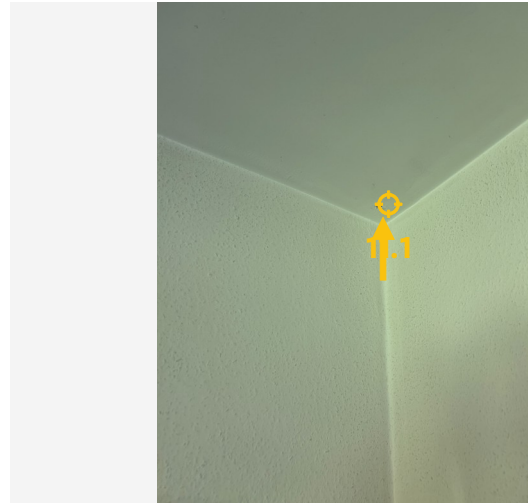
Geen asbest

| # | Type | Referentie | Resultaat |
|---|---|---|---|
| 11.1 | Mengmonster | pleisterwerk plafond | Geen asbest |
