# Asbestinventarisatetest

Miskruisstraat 65, 3390 Tielt-Winge

Attestnummer : 20250207-000203.000

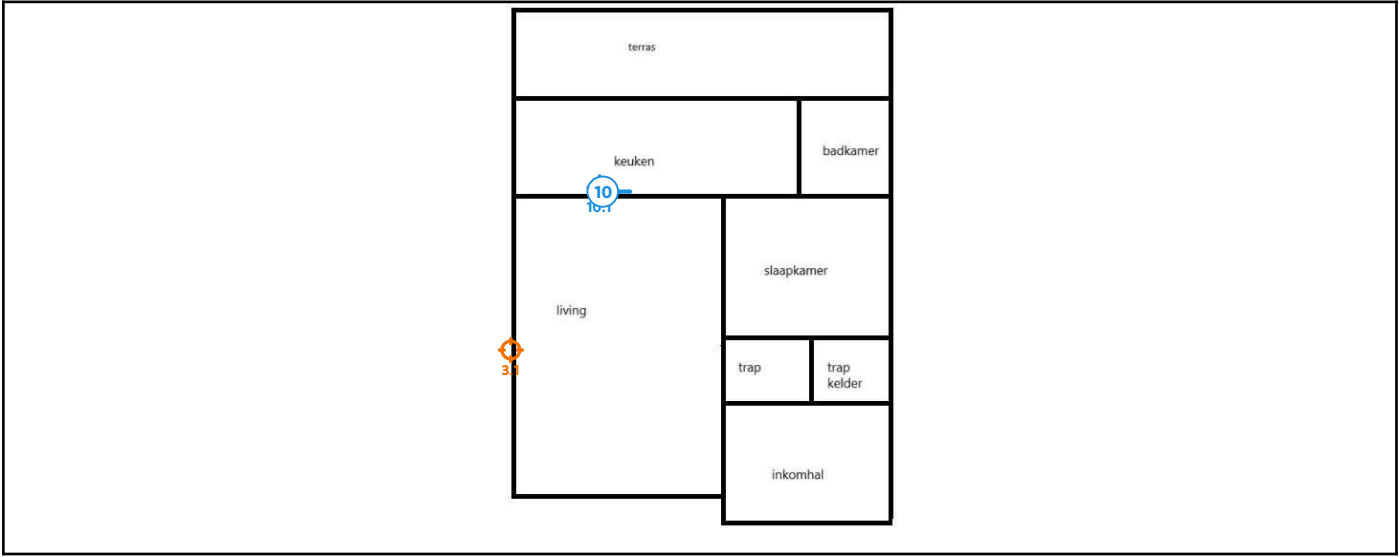
# Plan 1.4: gelijkvloers

| Beschrijving | Type | Actie |
|---|---|---|
| 3. Roetluik | Asbestmateriaal | Verwijderen |
| 10. antidreunplaat gootsteen keuken | Geen asbest | - |

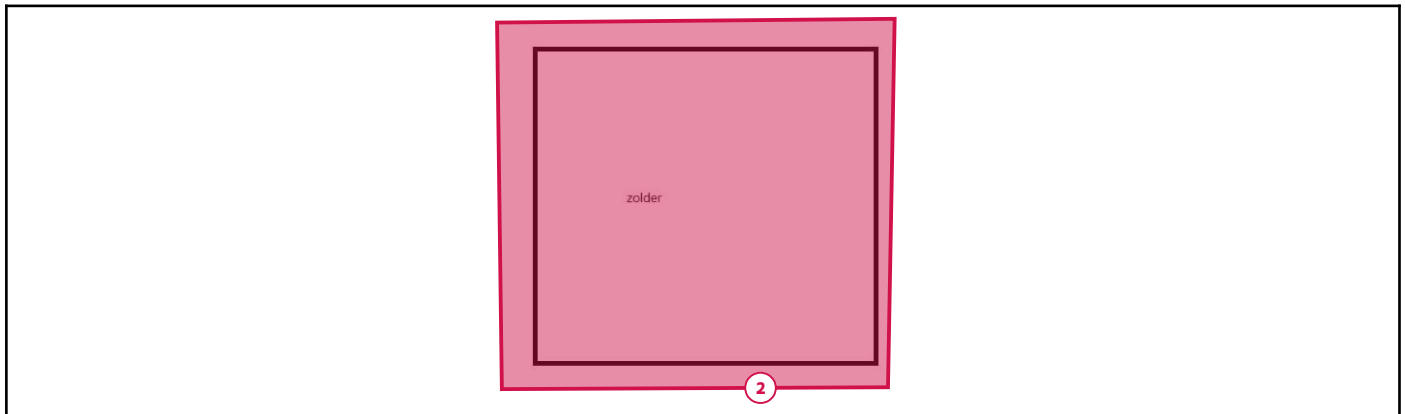
## Plan 1.16: zolder

| Beschrijving | Type | Actie |
|---|---|---|
| 2. Asbestverdachte dakleien | Asbestmateriaal | Dringend verwijderen |

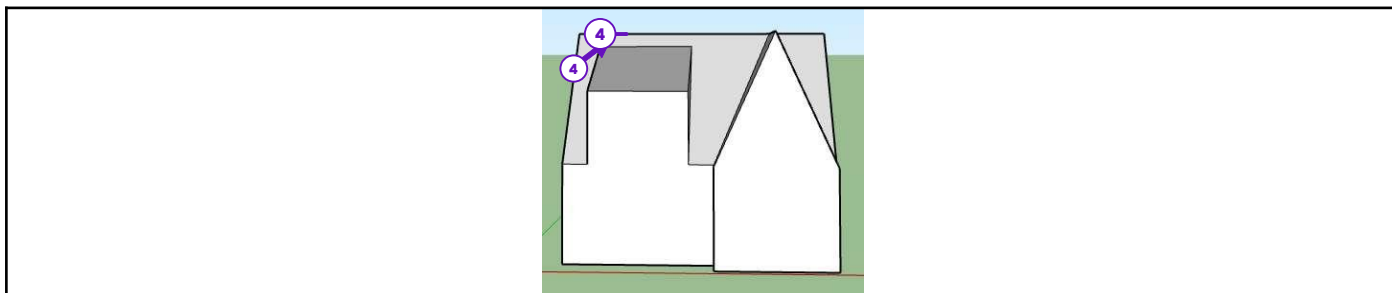
## Plan 1.17: rookgaskanaal

| Beschrijving | Type | Actie |
|---|---|---|
| 4. Schoorsteen rookgaskanaal | Beperking | - |

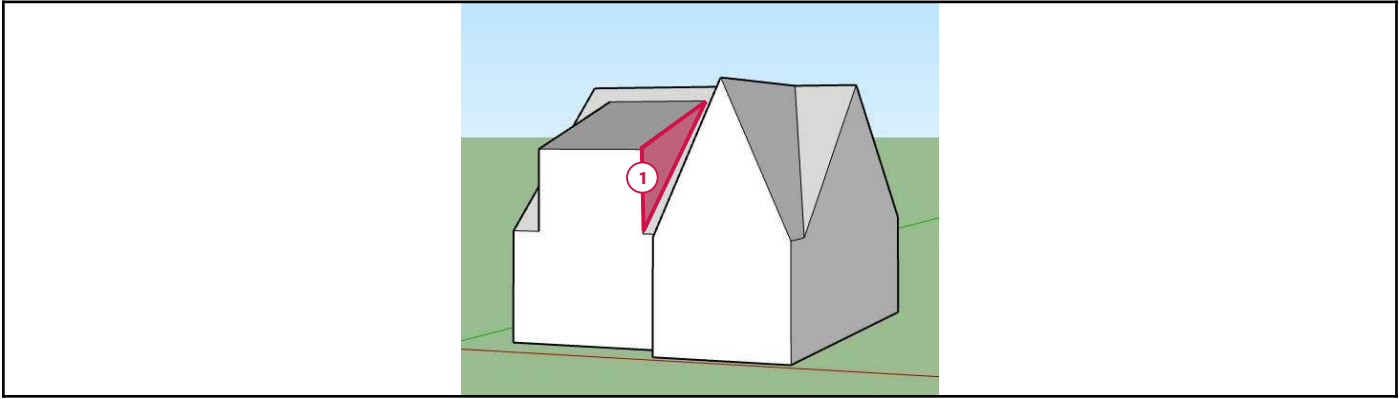
# Plan 1.18: zijzicht

| Beschrijving | Type | Actie |
|---|---|---|
| 1. Gevelleien | Asbestmateriaal | Dringend verwijderen |

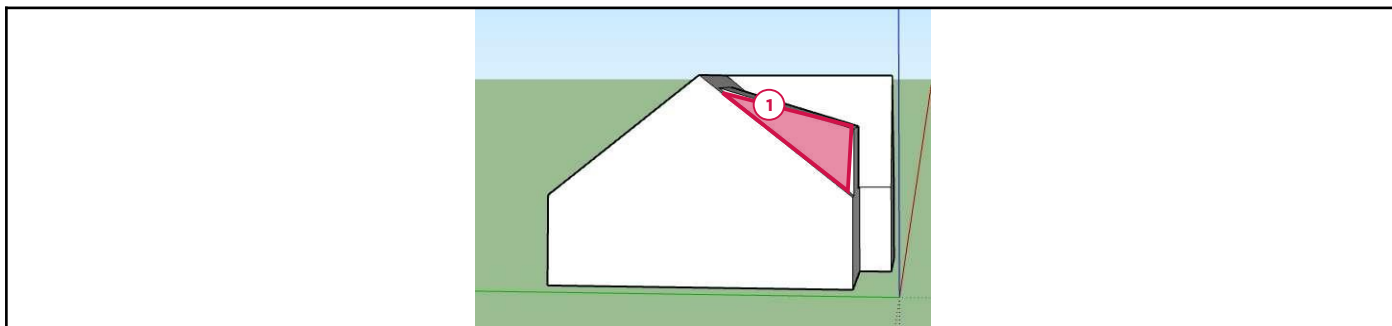
## Plan 1.19: zijzicht

| Beschrijving | Type | Actie |
|---|---|---|
| 1. Gevelleien | Asbestmateriaal | Dringend verwijderen |

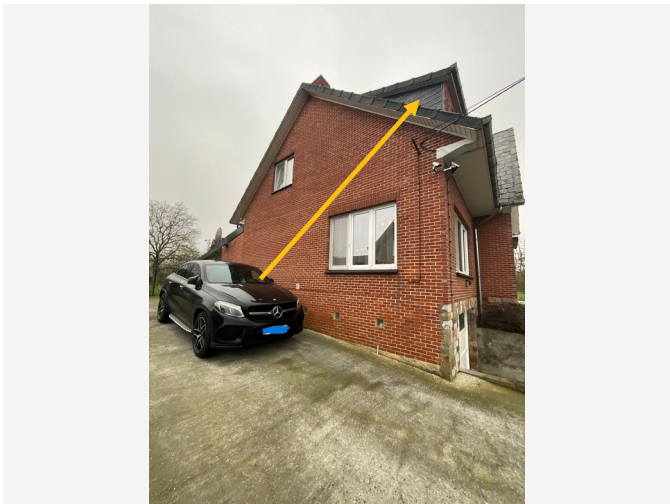
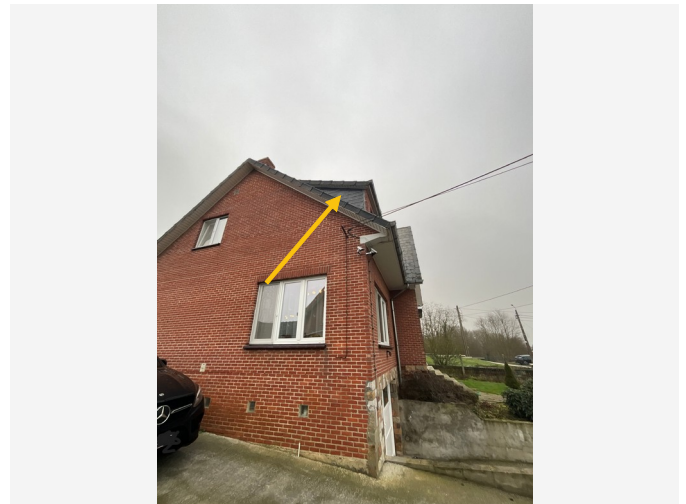
| Eindbeoordeling materiaalrisico | Hoog materiaalrisico en/of hoge kans op vezelvrijgave |

| Asbestsoort (vezeltype) | Crocidoliet aanwezig |
| Toestand van het materiaal | Zwaar beschadigd, zwaar verweerd |

| Beschrijving | Gevelleien |
| Opmerking | Deze oppervlakte, volumes en gewichten zijn niet gemeten, maar geschat op basis van een benadering van de aanwezige leien (de opgegeven hoeveelheden mogen niet gebruikt worden als maatstaf voor heffingen). |

Het asbestmateriaal valt onder de mijlpaal van 2034.

**Dringend verwijderen**

- Verwijder dit asbestmateriaal zo snel mogelijk. Volg de toestand goed op.
- Voer bijkomende staalname(s) uit.

- Eenvoudige handelingen: mag via doe-het-zelf of door werknemer(s) met opleidingsattest eenvoudige handelingen  
Raadpleeg de actuele wetgeving op de website van OVAM. Onder strikte voorwaarden is het eventueel toegestaan om deze toepassing zelf te verwijderen.
- Eenvoudige handelingen: enkel door erkend asbestverwijderaar  
Gezien de staat van de leien, die redelijk verweerd zijn, en hoewel deze eventueel door eenvoudige handelingen verwijderd kunnen worden, adviseer ik als deskundige om de verwijdering te laten uitvoeren door een erkende asbestverwijderaar. Dit garandeert de veiligheid van zowel de bewoners als de bureu.

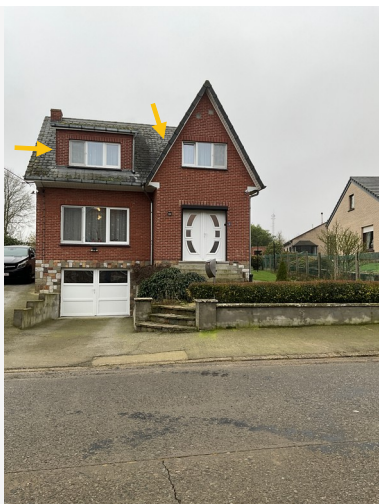
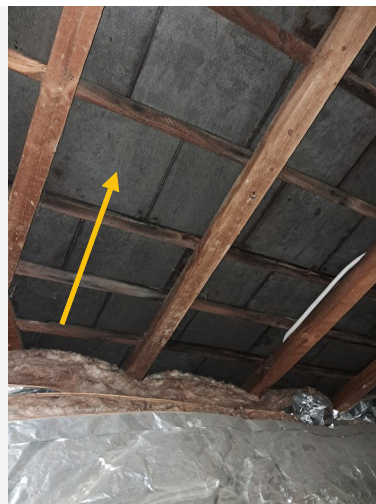
| Eindbeoordeling materiaalarisico | Hoog materiaalarisico en/of hoge kans op vezelvrijgave |

| Asbestsoort (vezeltype) | Crocidoliet aanwezig |
| Toestand van het materiaal | Matig beschadigd, matig verweerd |

| Beschrijving | Asbestverdachte dakleien |
| Opmerking | Op basis van onze expertise als deskundigen hebben we deze leien als asbesthoudend geclassificeerd, zonder staalname. De opgegeven volumes zijn slechts schattingen en mogen niet worden gebruikt als maatstaf voor heffingen. |

Het asbestmateriaal valt onder de mijlpaal van 2034.

**Dringend verwijderen**

- Zorg voor een veilig beheer. Vermijd het beschadigen van het asbestmateriaal. Controleer de toestand jaarlijks op wijzigingen.
- Hemelwater dat afspoelt van asbestcement daken of gevels kan asbestdeeltjes bevatten. Gebruik het enkel voor gesloten circuits (bv. spoelen toiletten). Reinig na het vervangen van het dak of de gevel de dakgoten en regenwaterput of -ton om asbesthoudend sediment of slib te verwijderen
- Voer bijkomende staalname(s) uit.

- Eenvoudige handelingen: mag via doe-het-zelf of door werknemer(s) met opleidingsattest eenvoudige handelingen  
Raadpleeg de actuele wetgeving op de website van OVAM. Onder strikte voorwaarden is het eventueel toegestaan om deze toepassing zelf te verwijderen.
- Eenvoudige handelingen: enkel door erkend asbestverwijderaar  
Gezien de staat van de leien, die redelijk verweerd zijn, en hoewel deze eventueel door eenvoudige handelingen verwijderd kunnen worden, adviseer ik als deskundige om de verwijdering te laten uitvoeren

door een erkende asbestverwijderaar. Dit garandeert de veiligheid van zowel de bewoners als de burens.

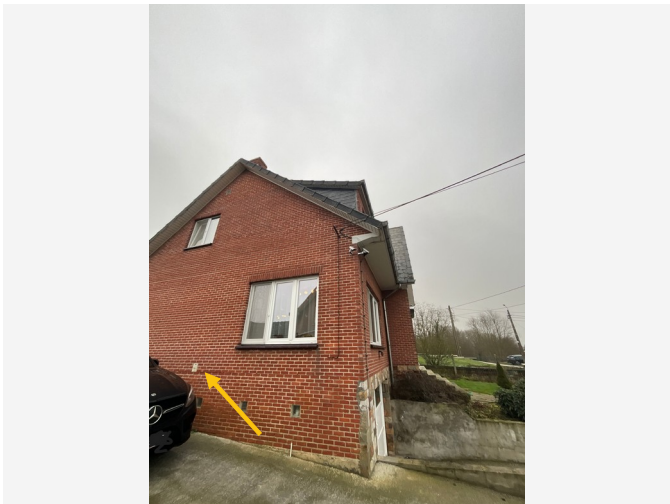
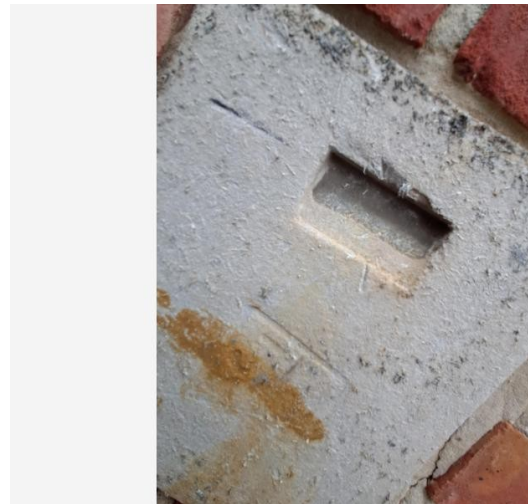
| Eindbeoordeling materiaalrisico | Verhoogd materiaalrisico en/of verhoogde kans op vezelvrijgave |

| Asbestsoort (vezeltype) | Alleen chrysotiel |
| Toestand van het materiaal | Zwaar beschadigd, zwaar verweerd |

| # | Type | Referentie | Resultaat |
|---|---|---|---|
| 3.1 | Puntmonster | Monster2 roetluik | Chrysotiel |

| Beschrijving | Roetluik |

Het asbestmateriaal valt onder de mijlpaal van 2040.

Verwijderen

- Verwijder dit asbestmateriaal zo snel mogelijk. Volg de toestand goed op.

- Eenvoudige handelingen: mag via doe-het-zelf of door werknemer(s) met opleidingsattest eenvoudige handelingen  
Raadpleeg de actuele wetgeving op de website van OVAM. Onder strikte voorwaarden is het eventueel toegestaan om deze toepassing zelf te verwijderen.
- Eenvoudige handelingen: enkel door erkend asbestverwijderaar  
Hoewel deze eventueel door eenvoudige handelingen verwijderd kunnen worden, adviseer ik als deskundige om de verwijdering te laten uitvoeren door een erkende asbestverwijderaar. Dit garandeert de veiligheid van zowel de bewoners als de burelen

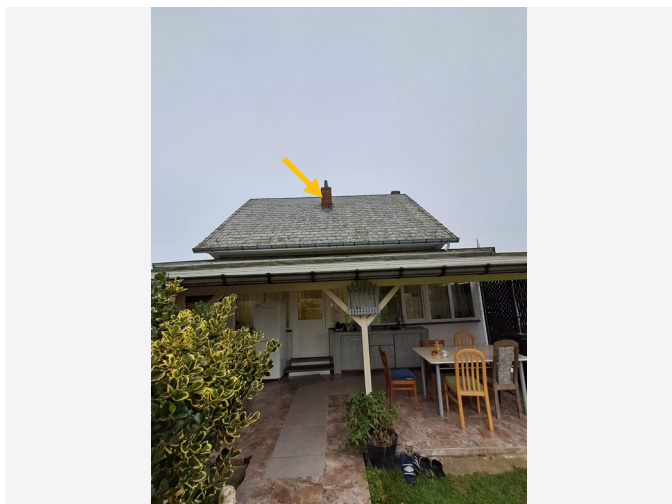
Situeringsfoto

**Reden:** Het te onderzoeken materiaal situeert zich hoger dan 3,50 m te rekenen vanaf een veilige ondergrond

**Uitleg van de asbestdeskundige:** Het rookgaskanaal is niet beoordeeld. Aan de binnenzijde was de schouw dichtgemaakt. Aan de buitenzijde is het hoger dan 3,5 meter om de schoorsteen te inspecteren. Het is niet zichtbaar of er een asbestverdacht rookgaskanaal aanwezig is in de schoorsteen. Conform ons inspectieprotocol mogen wij een beperking inroepen voor hoogtes hoger dan 3,5 m. Indien men dit wil laten onderzoeken, dient er een nieuwe afspraak gemaakt te worden en moet er een hoogtewerker voorzien worden, evenals iemand die bevoegd is om deze te bedienen en eventueel een techniek die de al dan niet aanwezige schouwhoek kan afnemen en weer terugplaatsen.

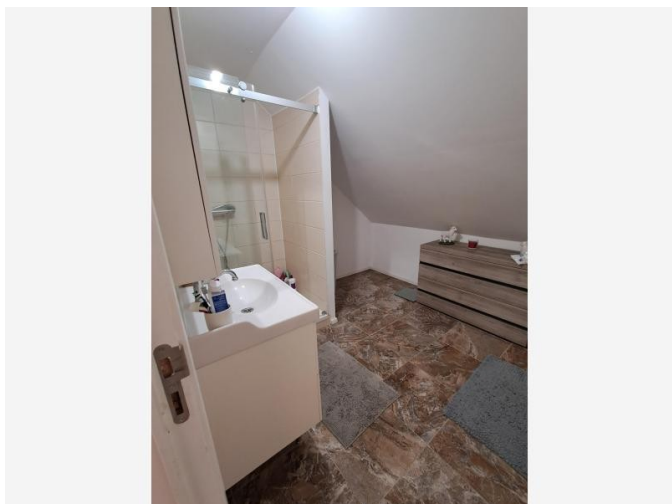
Vrije foto

Bij het zetten van de tegels kan er asbesthoudende tegellijm gebruikt zijn. Deze zitten achter de tegels. Omdat wij geen destructieve methoden mogen toepassen, hebben we visueel aan de buitenzijde geen tegellijm kunnen vaststellen. Bij renovaties of sloop is een destructief onderzoek naar deze tegellijm echter noodzakelijk, aangezien de kans groot is dat ze asbesthoudende tegellijm bevatten.

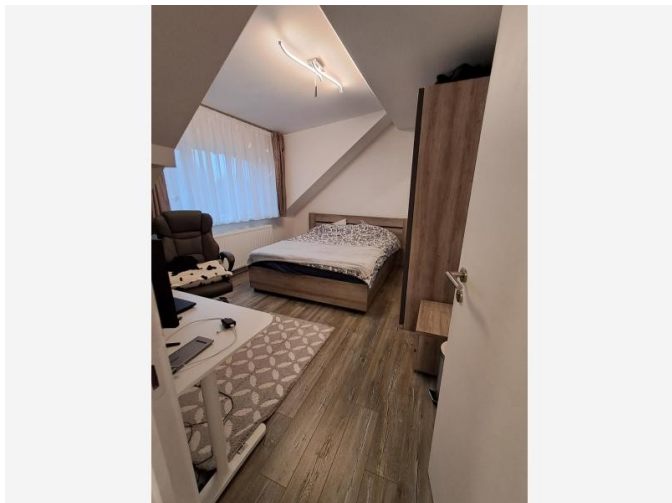
Vrije foto

Alle schuine wanden op het eerste verdiep.

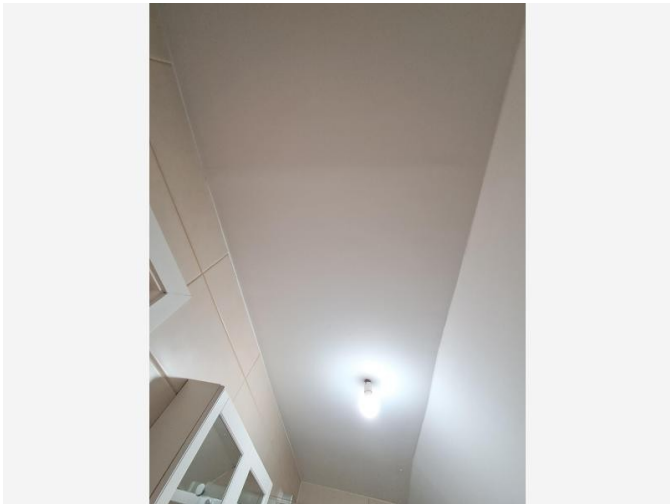
Vrije foto

De plafonds zijn gemaakt van niet-asbestverdachte materialen (bijvoorbeeld laminaat, gyproc, ...), deze toepassingen zijn niet asbestverdacht. We hebben echter niet kunnen vaststellen of er mogelijk asbestverdachte of asbesthoudende materialen achter deze toepassingen aanwezig zijn. Bij renovatie of sloop is het aangeraden om een destructief onderzoek te laten uitvoeren van deze toepassingen.

De afsmeerlaag van de gipskarton is ook niet bemonsterbaar zonder destructieve handelingen, dit valt buiten de opdracht van dit attest.

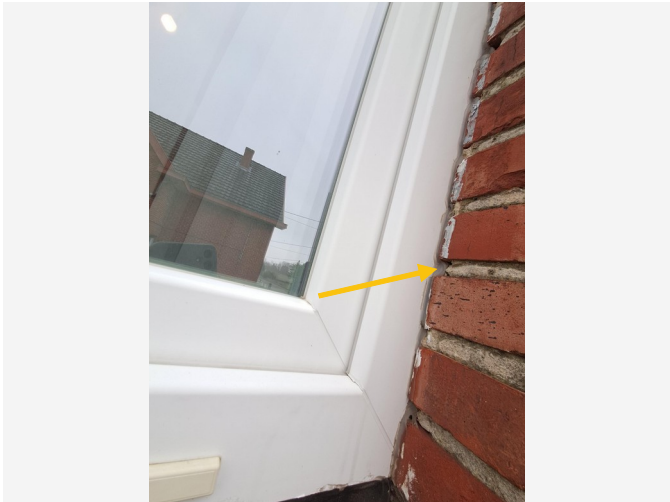
*Vrije foto*

Mastiek in en rondom de verticale wandopeningen uit silicone.

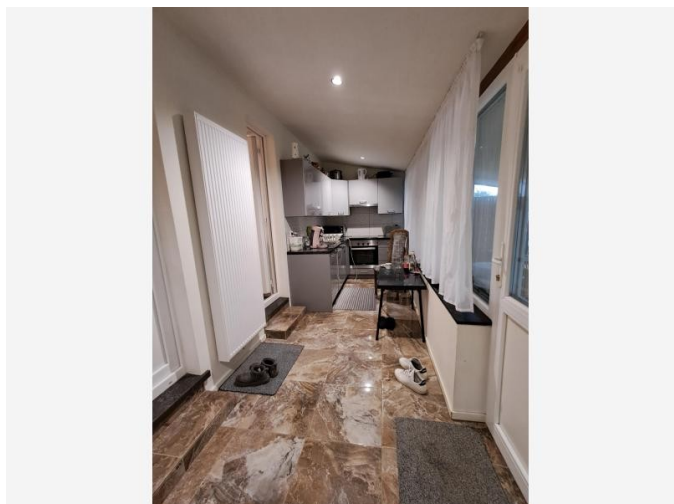
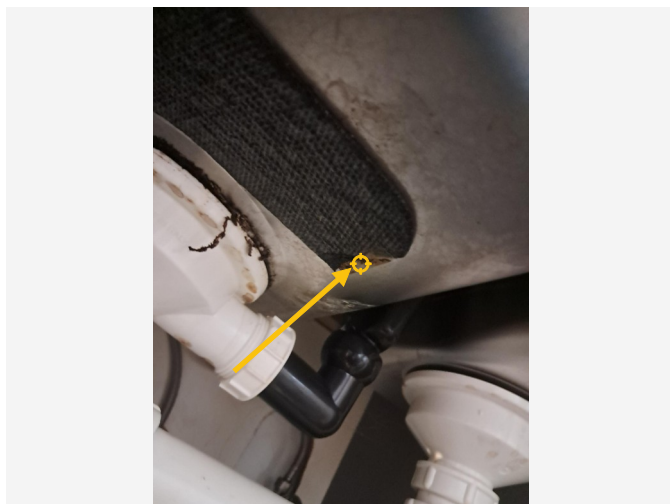
Geen asbest

| # | Type | Referentie | Resultaat |
|---|---|---|---|
| 10.1 | Puntmonster | Monster 3 antidreunplaat | Geen asbest |

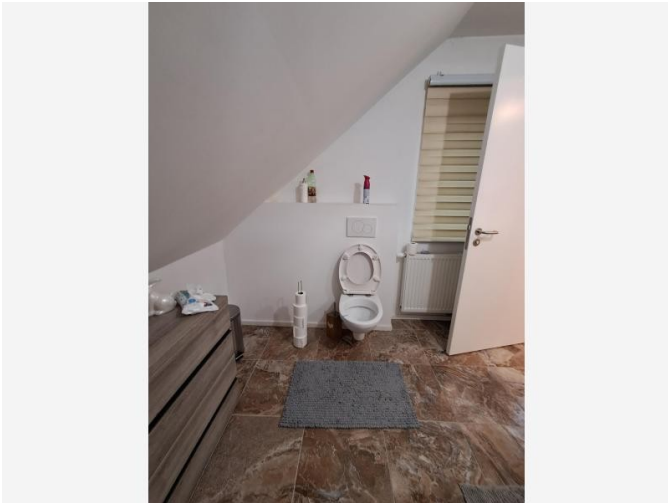
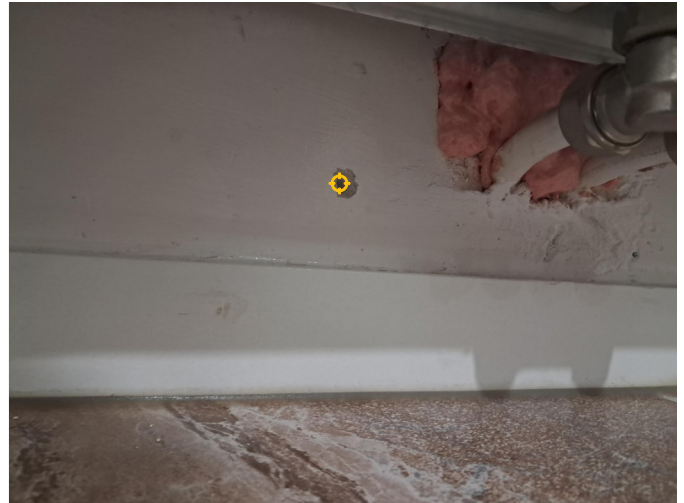
## Fiche 11: Pleisterwerk muren

Geen asbest

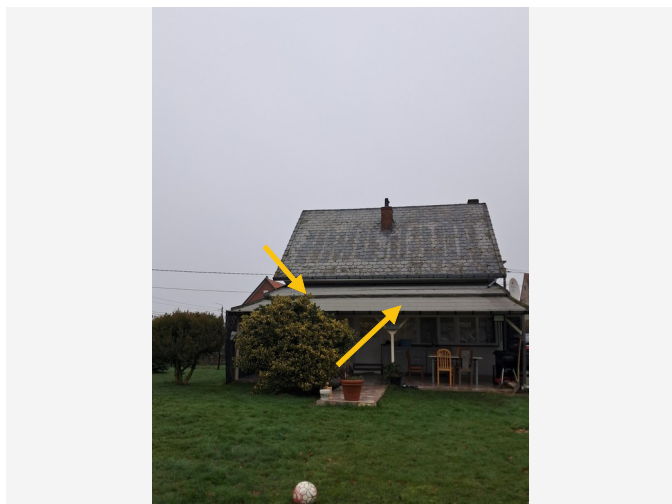
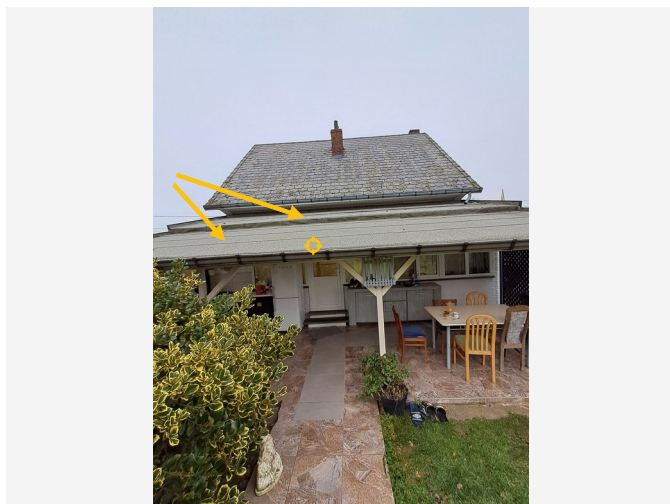
## Fiche 12: Roofing plat dak

Geen asbest

| Opmerking | Deze oppervlakte, volumes en gewichten zijn niet gemeten, maar geschat op basis van een benadering van de aanwezige roofing (de opgegeven hoeveelheden mogen niet gebruikt worden als maatstaf voor heffingen). Om gevolgschade en lekkages te voorkomen en niet destructief te werk te gaan, is alleen de toplaag bemonsterd. We kunnen geen uitspraak doen over de onderliggende lagen. Bij renovatie of sloop dient er een destructief onderzoek uitgevoerd te worden van de roofing. |
