# Asbestinventarisatetest

Donderheide 41, 2500 Lier

Attestnummer : 20250410-000307.000

Uitgegeven op : 10.04.2025

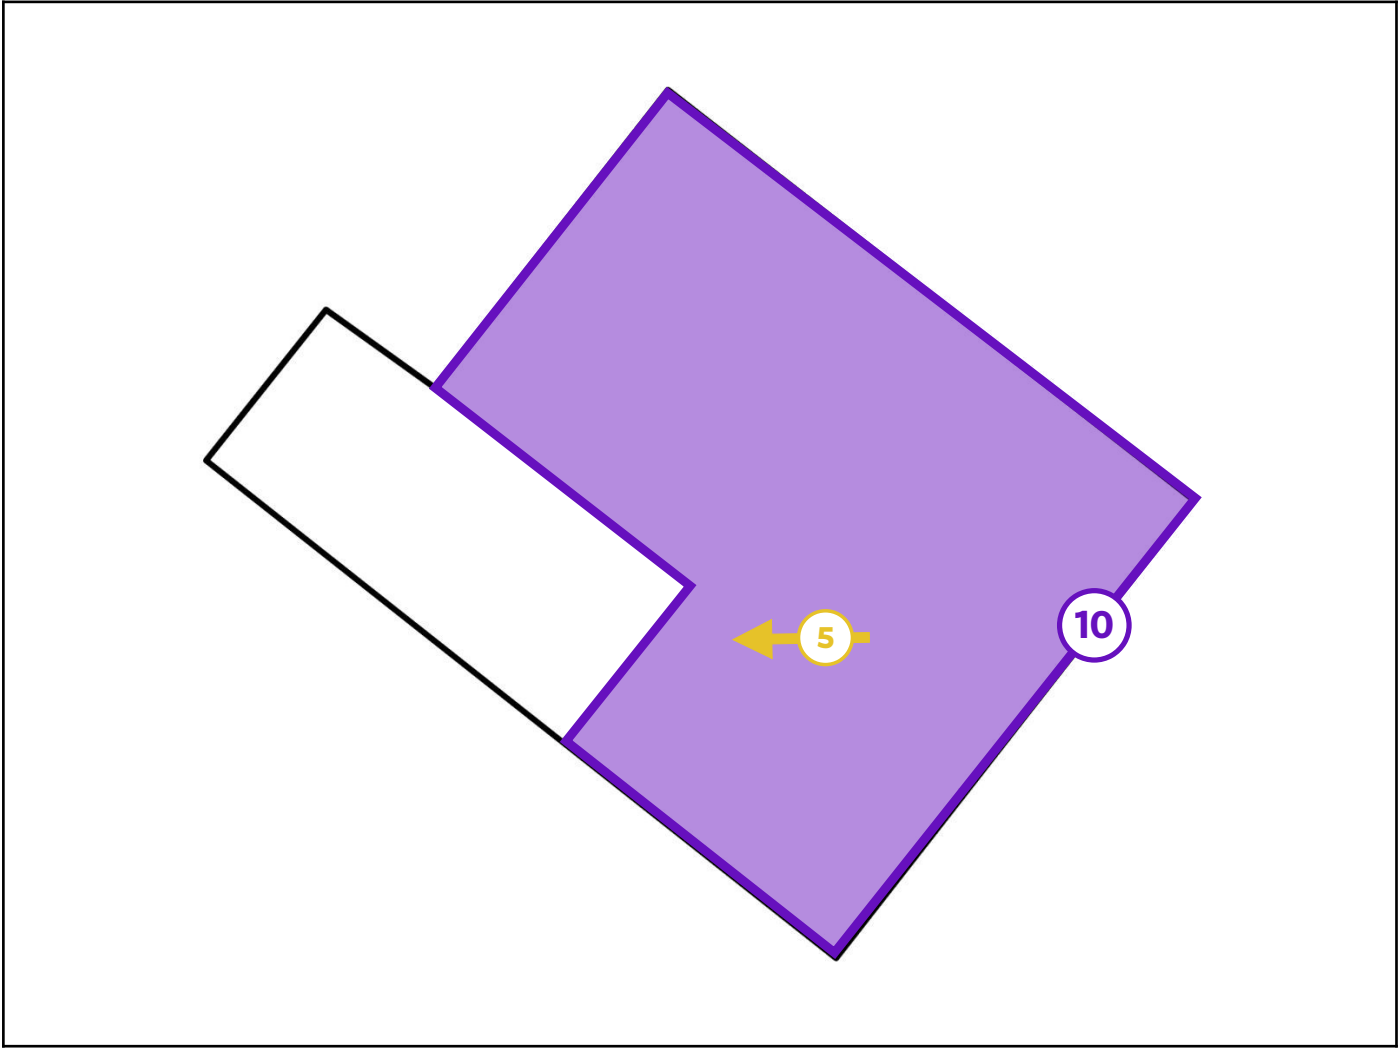
# Plan 1.1: Kruipkelder

| Beschrijving | Type | Actie |
|---|---|---|
| 5. Leidingisolatie (roofing) | Asbestmateriaal | Zorgvuldig beheren |
| 10. Kruipkelder | Beperking | - |

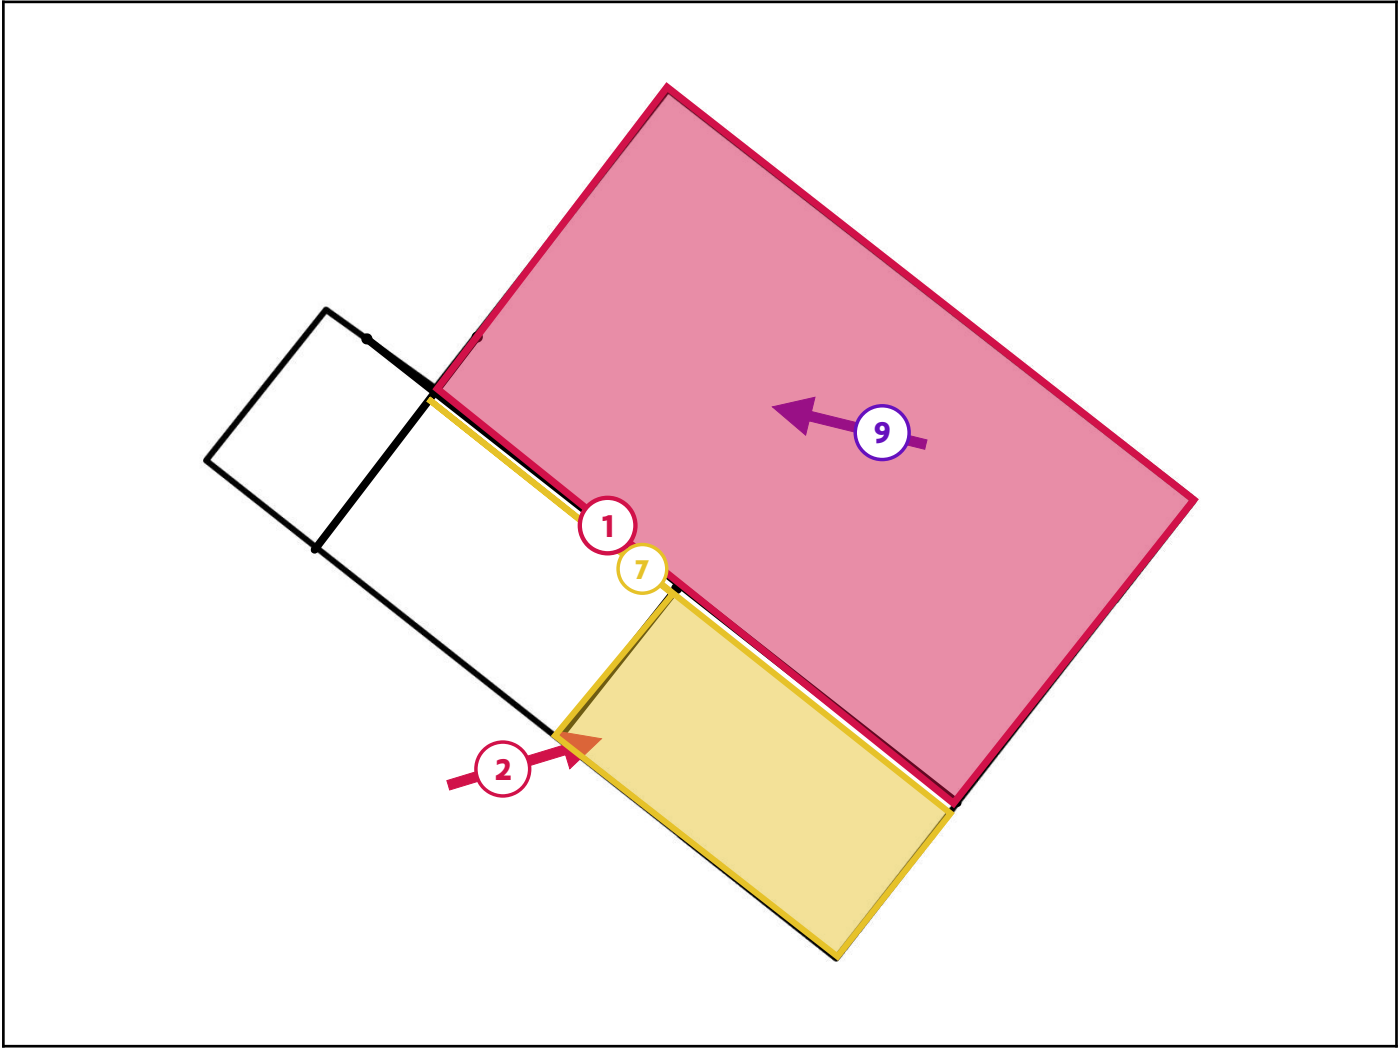
# Plan 1.3: Daken

| Beschrijving | Type | Actie |
|---|---|---|
| 1. Leien op dak | Asbestmateriaal | Dringend verwijderen |
| 2. Rookgaskanaal | Asbestmateriaal | Dringend verwijderen |
| 7. Roofing op dak | Asbestmateriaal | Zorgvuldig beheren |
| 9. Schouwen | Beperking | - |

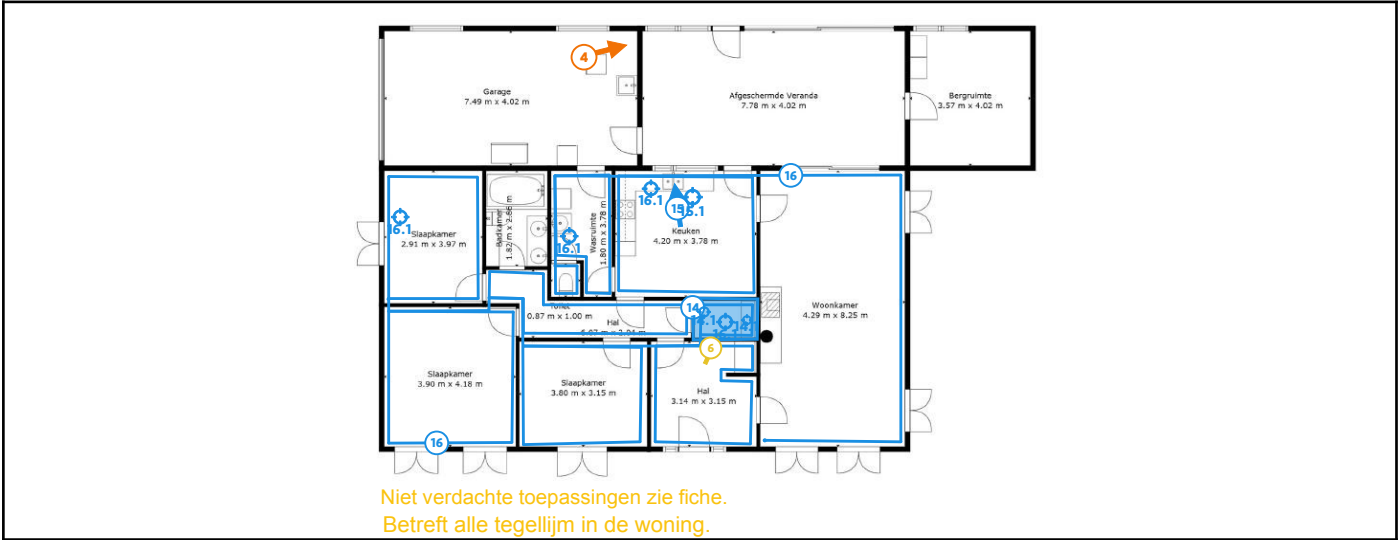
# Plan 1.4: Gelijkvloers

| Beschrijving | Type | Actie |
|---|---|---|
| 4. Inspectieluik/ roetluik | Asbestmateriaal | Verwijderen |
| 6. Bakeliet (Radiatorkranen, aftakdozen, schakelaars,...) | Asbestmateriaal | Zorgvuldig beheren |

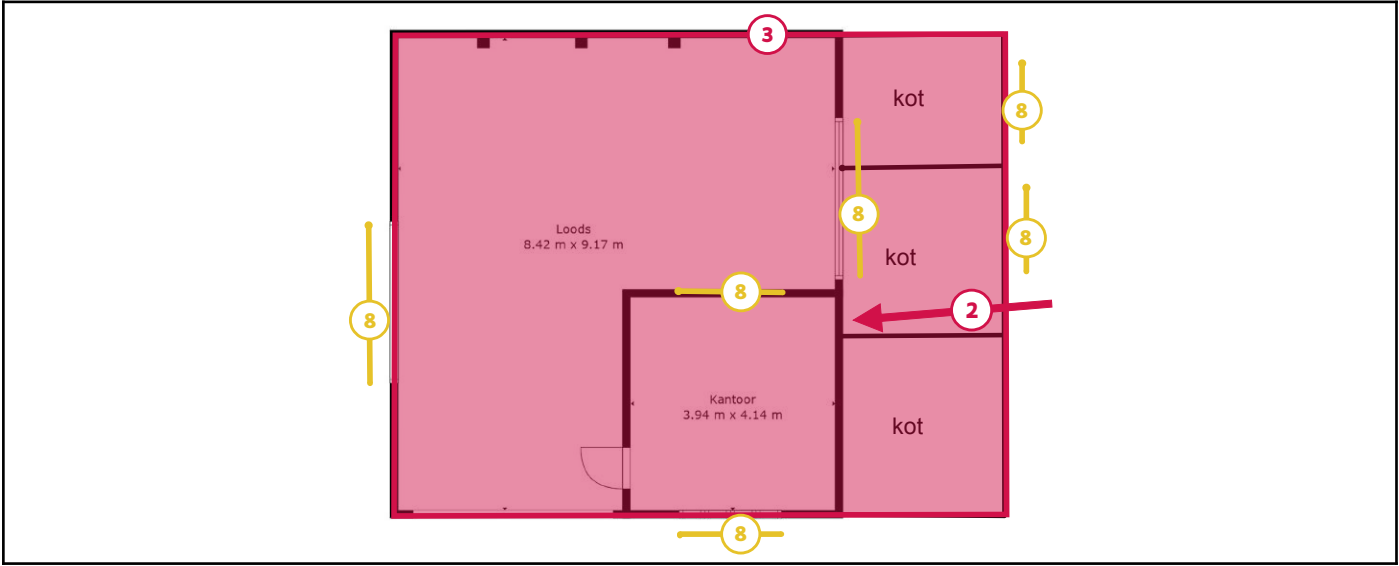
## Plan 2.1: Screenshot 2025-03-24 135310

| Beschrijving | Type | Actie |
|---|---|---|
| 2. Rookgaskanaal | Asbestmateriaal | Dringend verwijderen |
| 3. Golfplaten | Asbestmateriaal | Dringend verwijderen |
| 8. Mastiek ramen bijgebouw | Asbestmateriaal | Zorgvuldig beheren |

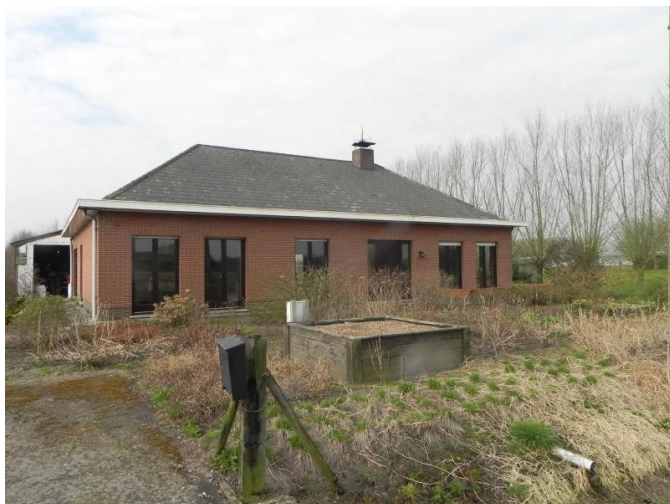
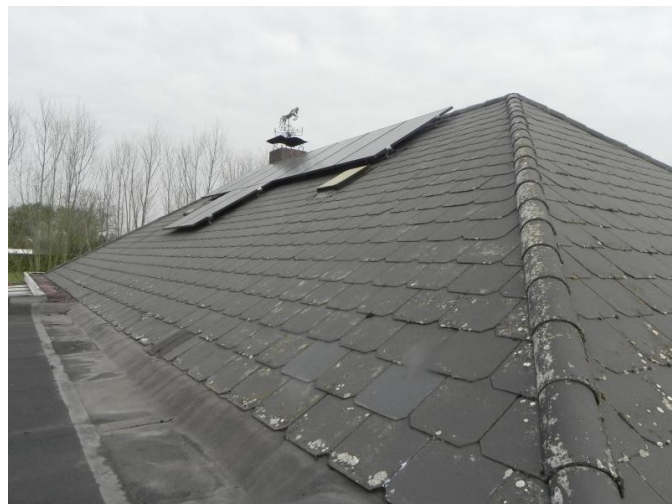
**Dringend verwijderen**

| Eindbeoordeling materiaalarisico | Hoog materiaalarisico en/of hoge kans op vezelvrijgave |

| Asbestsoort (vezeltype) | Crocidoliet aanwezig |
| Toestand van het materiaal | Matig beschadigd, matig verweerd |

| Beschrijving | Leien op dak |
| Hoeveelheid (oppervlakte - aantal) | • 170,00 m <sup>2</sup> - 1 stuk |

- Verwijder dit asbestmateriaal zo snel mogelijk. Volg de toestand goed op.
- Hemelwater dat afspoelt van asbestcement daken of gevels kan asbestdeeltjes bevatten. Gebruik het enkel voor gesloten circuits (bv. spoelen toiletten). Reinig na het vervangen van het dak of de gevel de dakgoten en regenwaterput of -ton om asbesthoudend sediment of slib te verwijderen

- Eenvoudige handelingen: mag via doe-het-zelf of door werknemer(s) met opleidingsattest eenvoudige handelingen  
Asbestleien zijn een hechtgebonden toepassing, deze dienen voorzichtig te worden verwijderd zonder te breken/slijpen om vezelvrijgave te vermijden. De ruimte of het materiaal die zich onder de leien bevindt kan mogelijks gecontamineerd zijn door vezelvrijgave van deze toepassing.

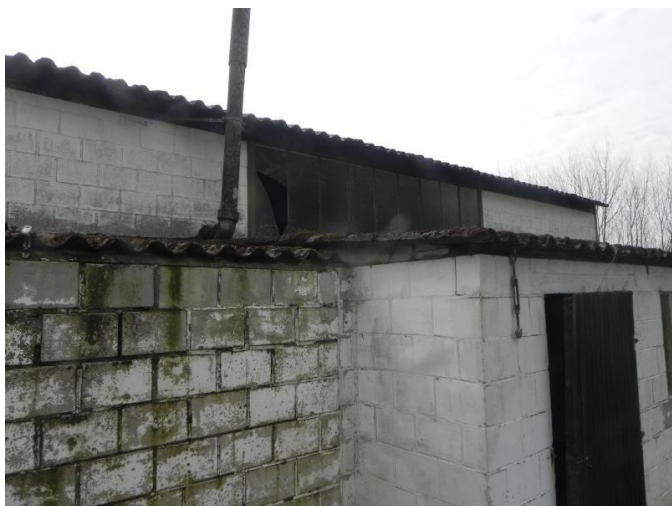
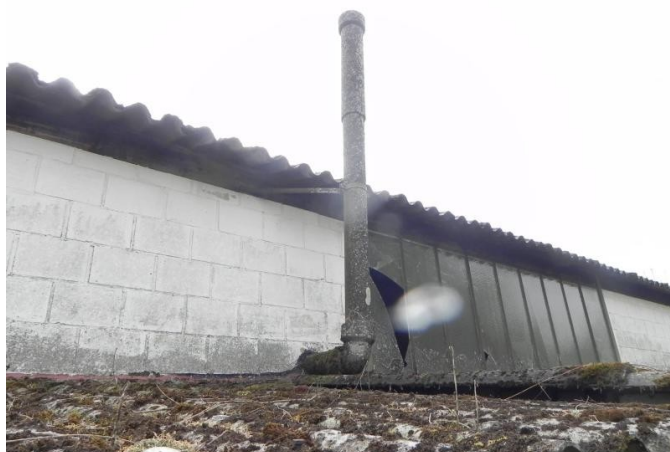
**Dringend verwijderen**

| Eindbeoordeling materiaalrisico | Hoog materiaalrisico en/of hoge kans op vezelvrijgave |

| Toestand van het materiaal | Matig beschadigd, matig verweerd |

| Beschrijving | Rookgaskanaal |
| Opmerking | De lengte van het rookgaskanaal van de woning is een schatting daar het niet duidelijk is dat de buis doorloopt in de schouw. |

- Verwijder dit asbestmateriaal zo snel mogelijk. Volg de toestand goed op.

- Eenvoudige handelingen: mag via doe-het-zelf of door werknemer(s) met opleidingsattest eenvoudige handelingen  
De asbestcementen buis is een hechtgebonden toepassing. Deze dient voorzichtig te worden verwijderd, zonder de buis te breken of er in te slijpen. Indien deze niet zonder te breken verwijderd kan worden dient deze door een erkend asbestverwijderaar te worden verwijderd.

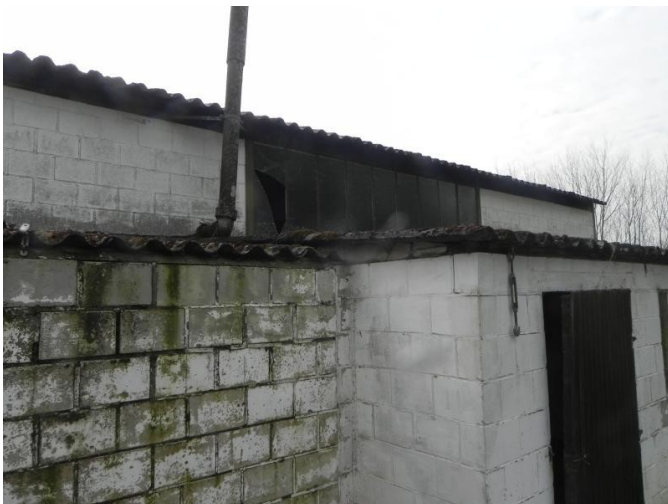
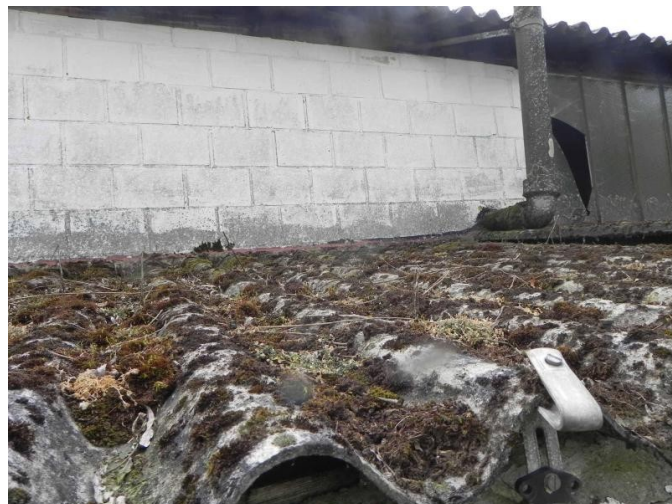
**Dringend verwijderen**

| Eindbeoordeling materiaalrisico | Hoog materiaalrisico en/of hoge kans op vezelvrijgave |

| Toestand van het materiaal | Matig beschadigd, matig verweerd |

| Beschrijving | Golfplaten |
| Hoeveelheid (oppervlakte - aantal) | <ul style="list-style-type: none"><li>• 190,00 m<sup>2</sup> - 1 stuk</li></ul> |

- Verwijder dit asbestmateriaal zo snel mogelijk. Volg de toestand goed op.
- Hemelwater dat afspoelt van asbestcement daken of gevels kan asbestdeeltjes bevatten. Gebruik het enkel voor gesloten circuits (bv. spoelen toiletten). Reinig na het vervangen van het dak of de gevel de dakgoten en regenwaterput of -ton om asbesthoudend sediment of slib te verwijderen

- Eenvoudige handelingen: mag via doe-het-zelf of door werknemer(s) met opleidingsattest eenvoudige handelingen  
Golfplaten zijn een hechtgebonden toepassing, deze dienen voorzichtig te worden verwijderd zonder te breken/slijpen om vezelvrijgave te vermijden. De ruimte of het materiaal die zich onder de golfplaten bevindt kan mogelijks gecontamineerd zijn door vezelvrijgave van deze toepassing.

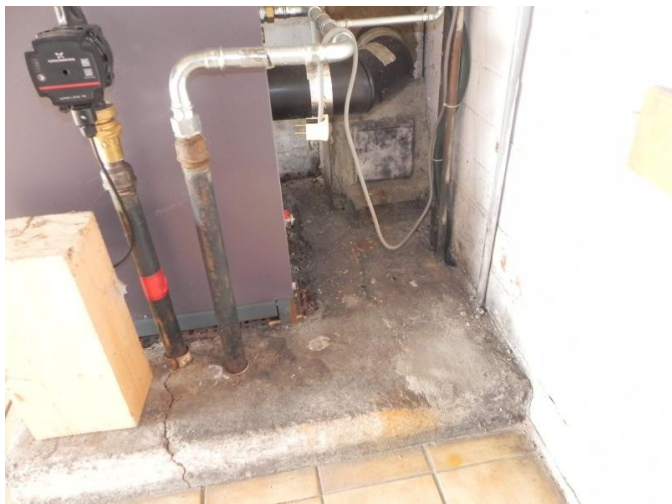
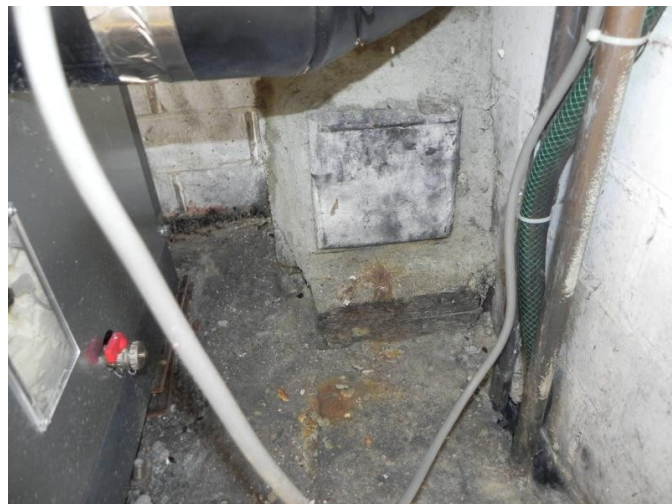
Verwijderen

| Eindbeoordeling materiaalrisico | Verhoogd materiaalrisico en/of verhoogde kans op vezelvrijgave |

| Toestand van het materiaal | Licht beschadigd, licht verweerd. Intact calciumsilicaatmateriaal of categorie III 'gebondenheid' |

| Beschrijving | Inspectieluik/ roetluik |

- Verwijder dit asbestmateriaal zo snel mogelijk. Volg de toestand goed op.

- Eenvoudige handelingen: mag via doe-het-zelf of door werknemer(s) met opleidingsattest eenvoudige handelingen  
Inspectieluikjes zijn een hechtgebonden toepassing. Deze dienen voorzichtig te worden verwijderd, zonder het inspectieluik te breken of er in te slijpen.

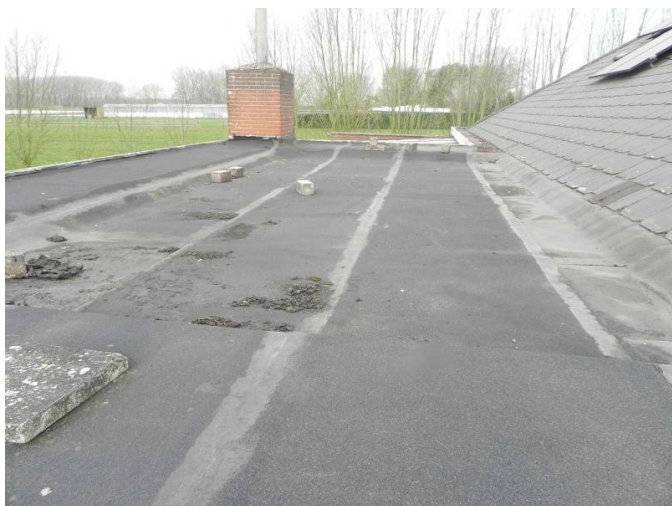
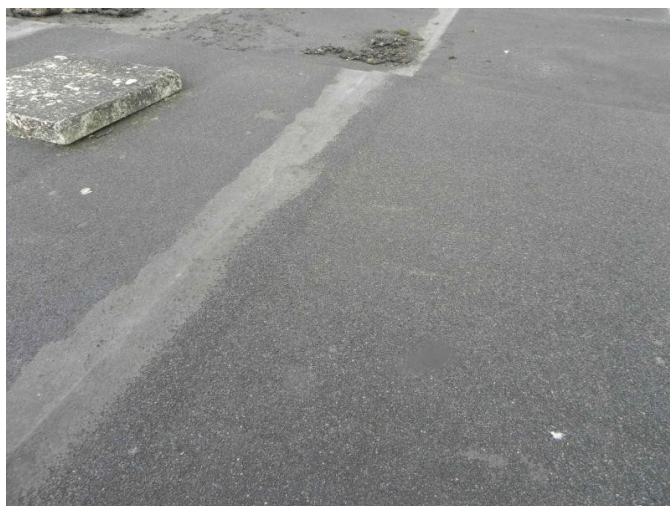
| Identificatiemethode | Vaststelling zonder monsternamen<br><br>Motivatie: Groot risico op structurele gevolgschade (leeschade, werking installatie,...) |

- Eenvoudige handelingen: mag via doe-het-zelf of door werknemer(s) met opleidingsattest eenvoudige handelingen  
Roofing mag, gezien dit niet zonder te scheuren/breken verwijderd kan worden, niet doe-het-zelf verwijderd worden maar enkel door werknemers met opleidingsattest eenvoudige handelingen. Er komen hier steeds asbestvezels bij vrij.

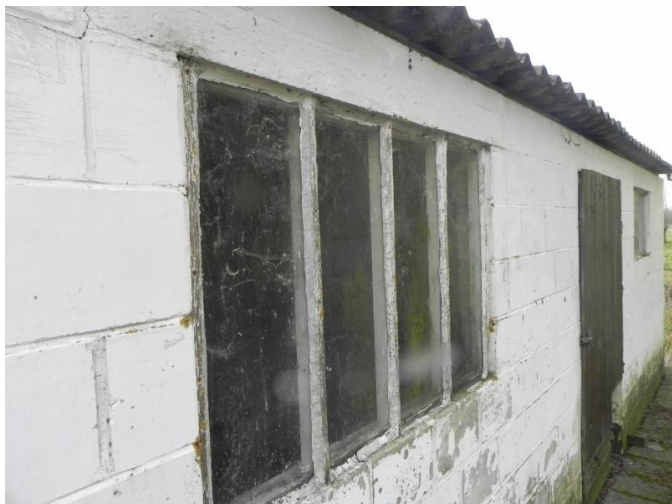
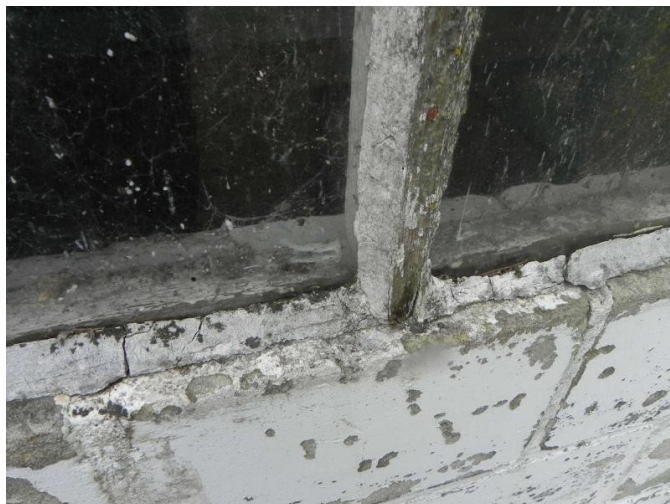
| Opmerking | Al het oude schrijnwerk dat mastiek bevat die (half)hard is geworden is verdacht. Het betreft een ruwe schatting van de hoeveelheid. |
