# Asbestinventarisatetest

Amand Casier de ter Bekenlaan 35, 9030 Gent

Attestnummer : 20241023-000035.000

Uitgegeven op : 23.10.2024

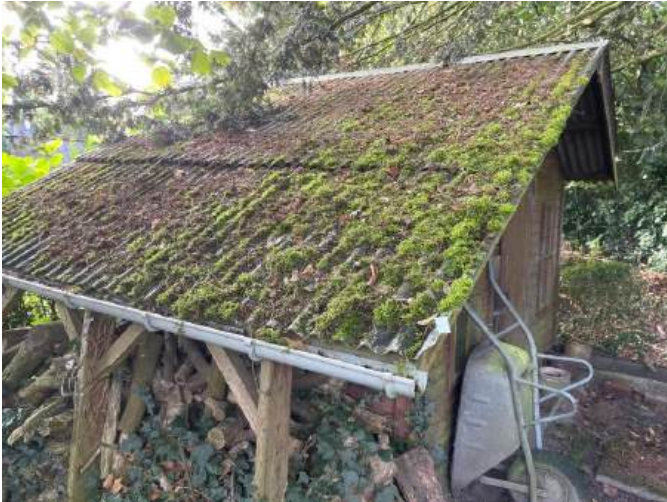
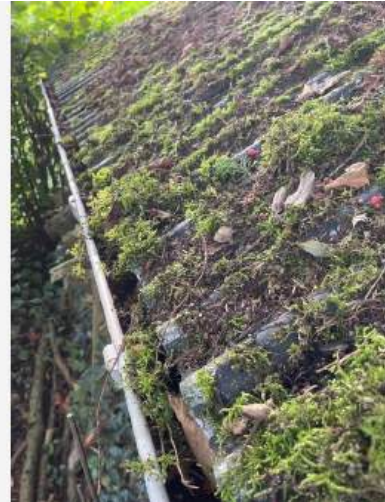
# Fiche 1: mos op het dak van het tuinhuis en in de dakgoot

Asbestmateriaal - afvalstof

Het asbestmateriaal valt onder de mijlpaal van 2040.

**Dringend verwijderen**

| Type afvalstof | Betreft resten (contaminatie) van verwerking of beschadiging |
| Bron van de resten | golfplaten |

- Verwijder het asbestafval.

- Eenvoudige handelingen: mag via doe-het-zelf of door werknemer(s) met opleidingsattest eenvoudige handelingen  
Bij de gemeente of het plaatselijk containerpark kan je afsluitzakken opvragen om het afval dubbel te verpakken en het af te voeren als hechtgebonden materiaal naar het containerpark. Bescherm jezelf voldoende met de nodige PBM's (mondmasker FFP3, handschoenen, Tyvec, ...).

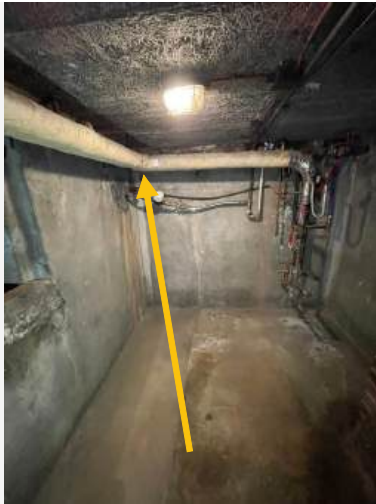
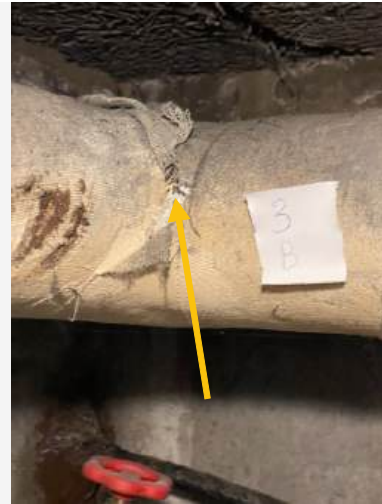
**Dringend verwijderen**

| Eindbeoordeling materiaalrisico | Hoog materiaalrisico en/of hoge kans op vezelvrijgave |

| Gebondenheid | Categorie 2: niet-hechtgebonden met matrix |
| Asbestsoort (vezeltype) | Amfibool aanwezig, uitgezonderd crocidoliet |
| Asbestconcentratie | Hoog ( $\geq 50\%$ ) |
| Toestand van het materiaal | Zwaar beschadigd, zwaar verweerd |

| # | Type | Referentie | Resultaat |
|---|---|---|---|
| 2.1 | Mengmonster | 3 | Chrysotiel, Amosiet |

| Opmerking | <p>Op meerdere plaatsen in de kelder scheurt en brokkelt het gips af. We raden aan om de kelder voorlopig af te sluiten en de gipsisolatie dringend te laten verwijderen.</p> <p>Er werden mengmonsters genomen volgens de richtlijnen van het inspectieprotocol.</p> <p>De vermelde lengtes, omtrekken en diktes betreffen een berekende schatting. Er worden geen rechten verleend aan deze lengtes, omtrekken en diktes. De dikte is een schatting die voortvloeit uit de monsterplaatsen en is daarom niet altijd representatief.</p> |

- Sluit de ruimte luchtdicht af en vermijd het betreden van de ruimte.
- Verwijder dit asbestmateriaal zo snel mogelijk. Volg de toestand goed op.
- voer binnenluchtmetingen uit om binnenlucht te monitoren of voer bijkomende staalnames uit door kleeftmonsters om contaminatie van de ruimte te controleren

- Hermetische zone (erkend asbestverwijderaar)  
Gipsisolatie wordt losgesneden van dragermateriaal (leiding), asbesthoudend gips zal gemakkelijk verbrekken en is losgebonden. Om geen asbestvezels te verspreiden naar de omgeving, dient dit in hermetische zone verwijderd te worden.

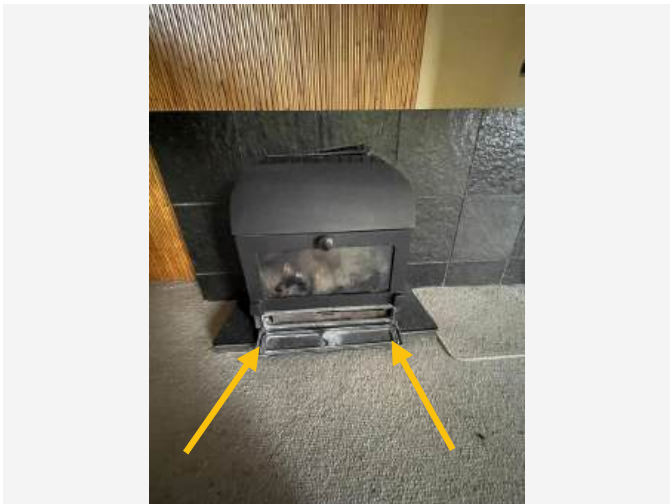
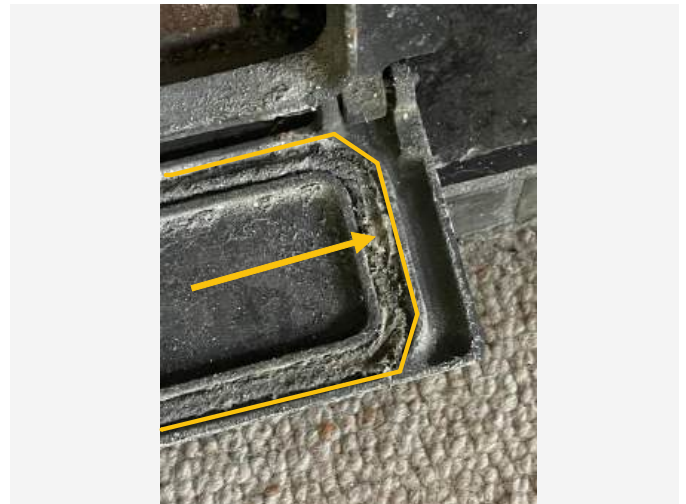
**Dringend verwijderen**

| Eindbeoordeling materiaalarisico | Hoog materiaalarisico en/of hoge kans op vezelvrijgave |

| Gebondenheid | Categorie 3: niet-hechtgebonden met weinig of geen matrix |
| Asbestsoort (vezeltype) | Alleen chrysotiel |
| Asbestconcentratie | Hoog ( $\geq 50\%$ ) |
| Toestand van het materiaal | Matig beschadigd, matig verweerd |

- Verwijder dit asbestmateriaal zo snel mogelijk. Volg de toestand goed op.
- Voer bijkomende staalname(s) uit.

- Eenvoudige handelingen: mag via doe-het-zelf of door werknemer(s) met opleidingsattest eenvoudige handelingen  
Bij het verwijderen van asbestkoord komt relatief stof vrij, deze kan best verwijderd worden met extra fixatiemiddel en puntafzuiging dmv een stofzuiger met absoluut filter. Asbestkoord behoort tot losgebonden asbestafval en dient selectief naar een erkend verwerkingsbedrijf afgevoerd te worden. (kan niet aangeboden worden op een containerpark) Alle werknemer(s) moeten wel beschikken over een opleidingsattest eenvoudige handelingen 8u.

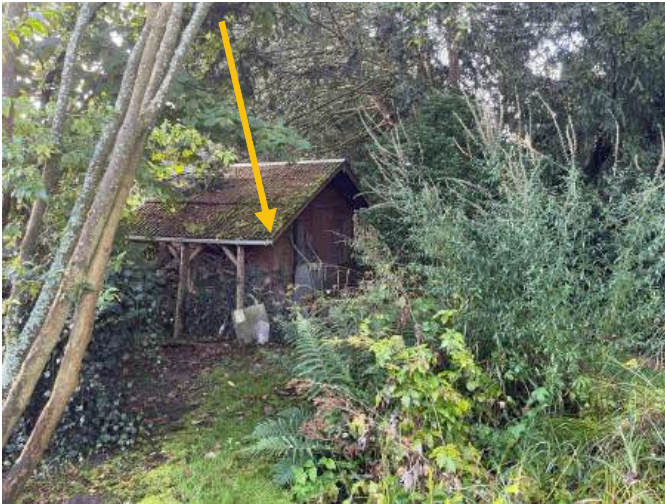
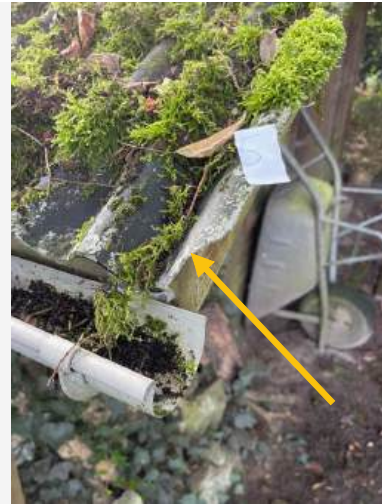
Verwijderen

| Eindbeoordeling materiaalrisico | Verhoogd materiaalrisico en/of verhoogde kans op vezelvrijgave |

| Gebondenheid | Categorie 1: hechtgebonden in oorsprong |
| Asbestsoort (vezeltype) | Alleen chrysotiel |
| Asbestconcentratie | Laag (< 50%) |
| Toestand van het materiaal | Matig beschadigd, matig verweerd |

| # | Type | Referentie | Resultaat |
|---|---|---|---|
| 4.1 | Puntmonster | 5 | Chrysotiel |

- Verwijder dit asbestmateriaal zo snel mogelijk. Volg de toestand goed op.
- Hemelwater dat afspoelt van asbestcement daken of gevels kan asbestdeeltjes bevatten. Gebruik het enkel voor gesloten circuits (bv. spoelen toiletten). Reinig na het vervangen van het dak of de gevel de dakgoten en regenwaterput of -ton om asbesthoudend sediment of slib te verwijderen

- Eenvoudige handelingen: mag via doe-het-zelf of door werknemer(s) met opleidingsattest eenvoudige handelingen  
Deze toepassing kan door een aannemer die over een opleidingsattest eenvoudige handelingen beschikt of door een particulier (doe-het-zelf), verwijderd worden indien er geen verhoogd risico op vrijgave van asbestvezels (max. concentratie 0,01 vezels/cm<sup>3</sup> - CODEX Art. VI.3-54) ontstaat en de toepassing voorafgaand wordt gefixeerd/bevochtigd; de individuele elementen zonder machinale werktuigen en zonder breken of gooien een voor een losgemaakt worden; en ten slotte in gesloten verpakking weggevoerd worden naar een erkend afvalpunt (recyclagepark).

- Eenvoudige handelingen: enkel door erkend asbestverwijderaar  
Deze toepassing kan enkel door een erkende asbestverwijderaar verwijderd worden omdat er hier automatisch een verhoogd risico op vrijgave van asbestvezels (max. concentratie 0,01 vezels/cm<sup>3</sup> - CODEX - Art. VI.3-54) ontstaat. (Bron: VLAREM II: 6.4.0.1 par1, par2 en par3). Een erkend asbestverwijderaar moet ingeschakeld worden voor deze toepassingen die niet (kunnen) worden verwijderd door de couveuzezakmethode, door hermetische zone of door de materialen beschreven in VlareM II, art. 6.4.0.1 par2. (Bron: Leidraad bij het Inspectieprotocol)

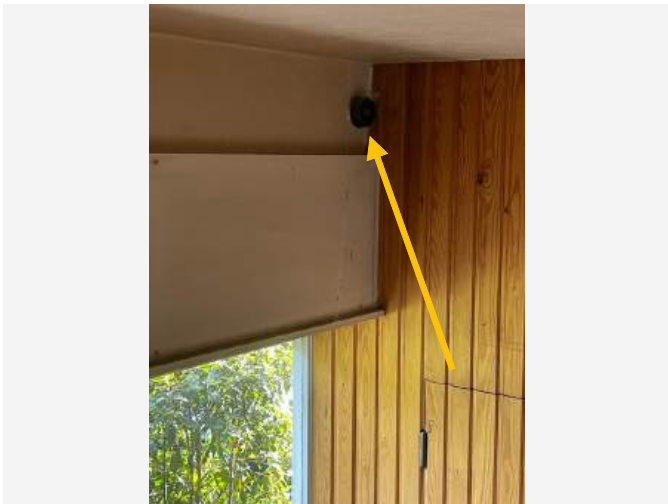
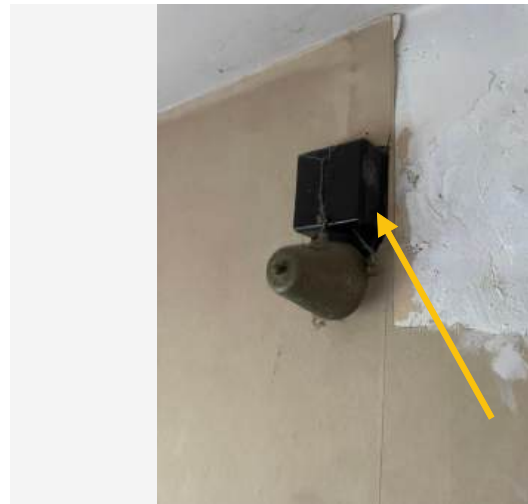
Verwijderen

| Eindbeoordeling materiaalisico | Verhoogd materiaalisico en/of verhoogde kans op vezelvrijgave |

| Gebondenheid | Categorie 1: hechtgebonden in oorsprong |
| Asbestsoort (vezeltype) | Crocidoliet aanwezig |
| Asbestconcentratie | Laag (< 50%) |
| Toestand van het materiaal | Licht beschadigd, licht verweerd. Intact calciumsilicaatmateriaal of categorie III 'gebondenheid' |

- Zorg voor een veilig beheer. Vermijd het beschadigen van het asbestmateriaal. Controleer de toestand jaarlijks op wijzigingen.
- Voer bijkomende staalname(s) uit.

- Eenvoudige handelingen: mag via doe-het-zelf of door werknemer(s) met opleidingsattest eenvoudige handelingen  
Schakelaars, stopcontacten en andere gelijkaardige toepassingen kunnen eenvoudig losgeschroefd worden. Draag de nodige persoonlijke nodige beschermingsmiddelen (mondmasker ffp3, handschoenen, tyvec ). Bakeliet verpakken in plastic folie en afvoeren naar het containerpark als hechtgebonden asbestafval. Het werk kan je overlaten aan de aannemer elektriciteitswerken, een opgeleid techniker. Het personeel moet beschikken over de 8 u basisopleiding asbest. Zie ook link Zie <https://ovam.vlaanderen.be/wie-mag-wat-verwijderen>

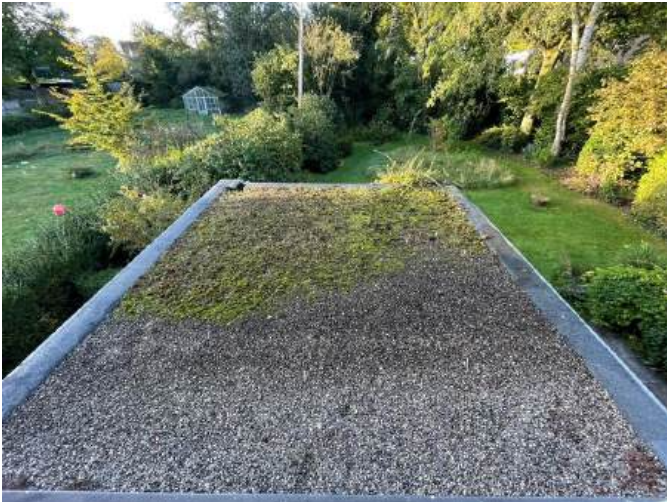
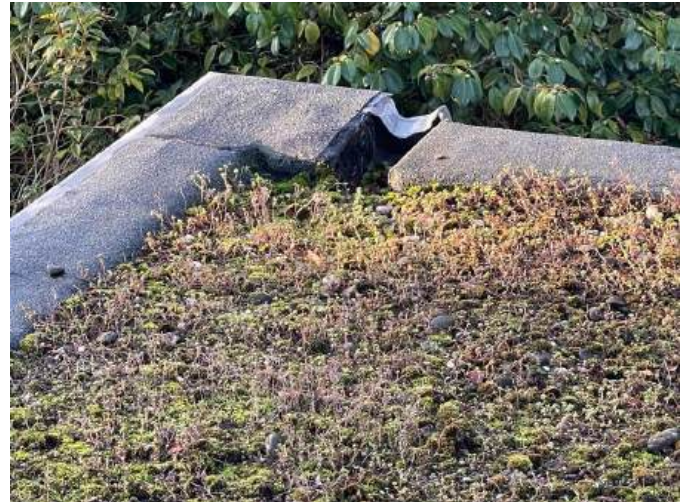
| Identificatiemethode | <p>Vaststelling zonder monsternamen</p> <p>Motivatie: Groot risico op structurele gevolgschade (leeschade, werking installatie,...)</p> |
| Opmerking | <p>Het dak van de uitbouws is plat en bedekt met keien (28m<sup>2</sup>). Het dak van het hoofdgebouw is licht hellend (110m<sup>2</sup>).</p> <p>Roofing is gelijmd/gebrand en dus niet eenvoudig verwijderbaar. Doe beroep op een dakwerker waarvan het personeel 8u basisopleiding asbest genoten heeft. Het is niet duidelijk of er asbestverdachte onderlagen aanwezig. Extra controle/staalname aangewezen bij renovatiewerken.</p> |

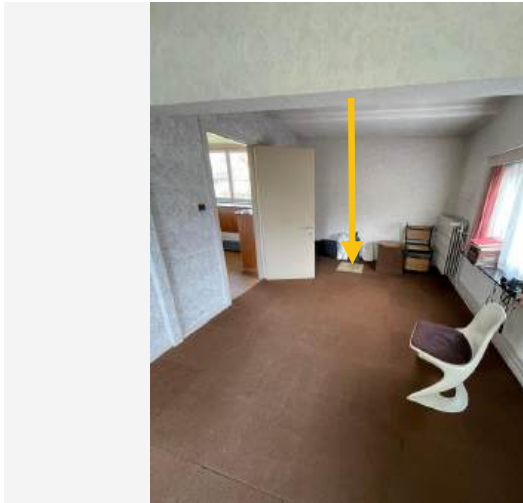
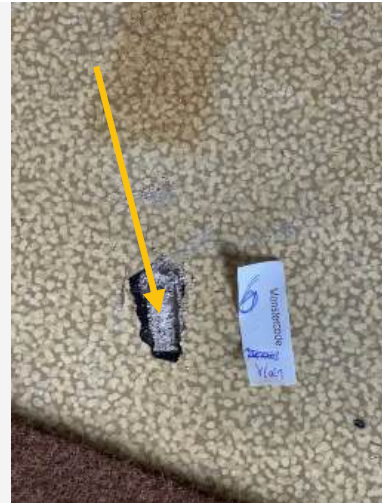
## Fiche 8: vloerzeil kamer 1e verdieping

Geen asbest

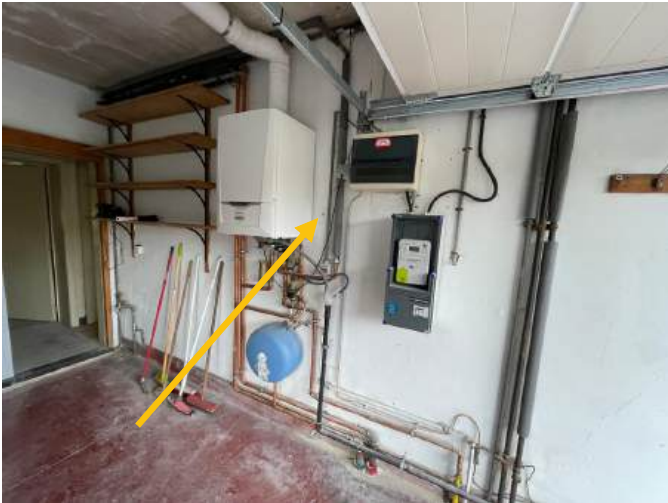
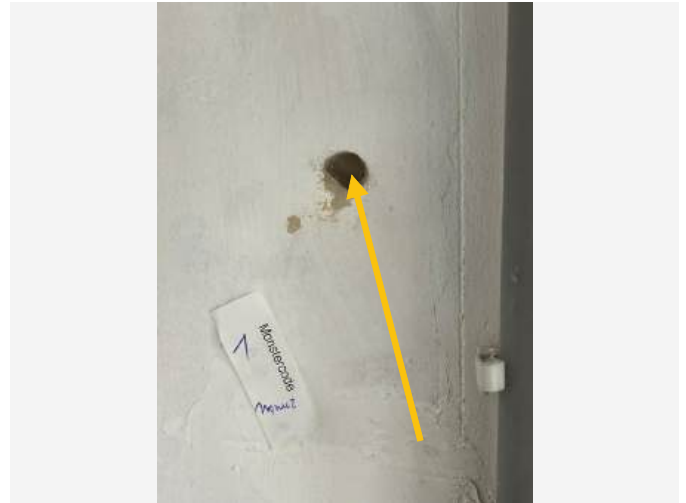
## Fiche 9: muurpleister

Geen asbest

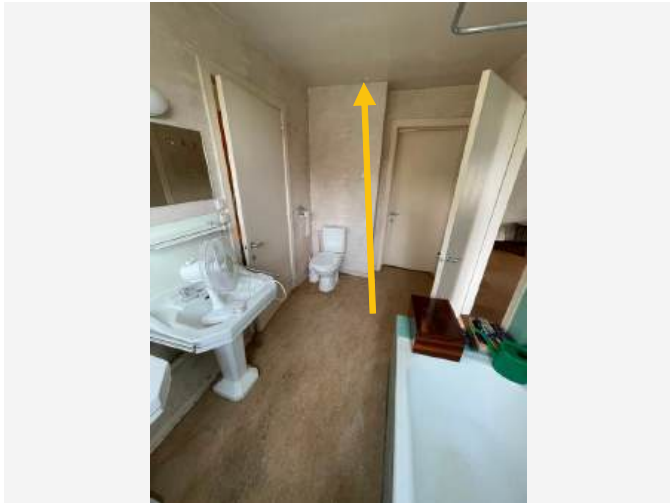
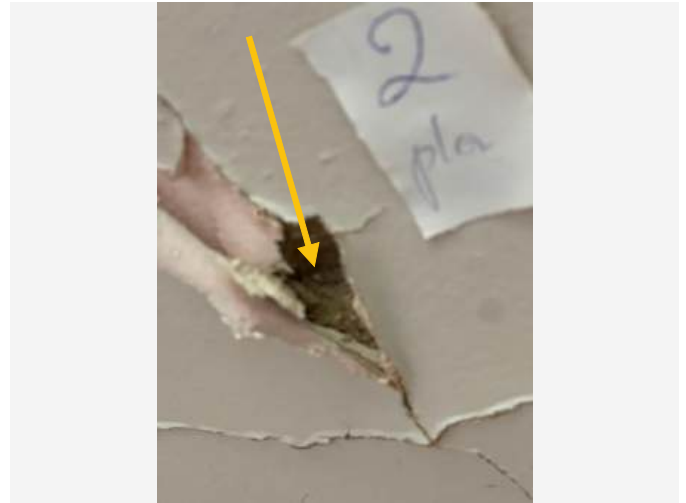
## Fiche 10: plafondpleister

Geen asbest
