# Asbestinventarisatetest

Arisdonk 28, 9950 Lievegem

Attestnummer : 20240911-000368.000

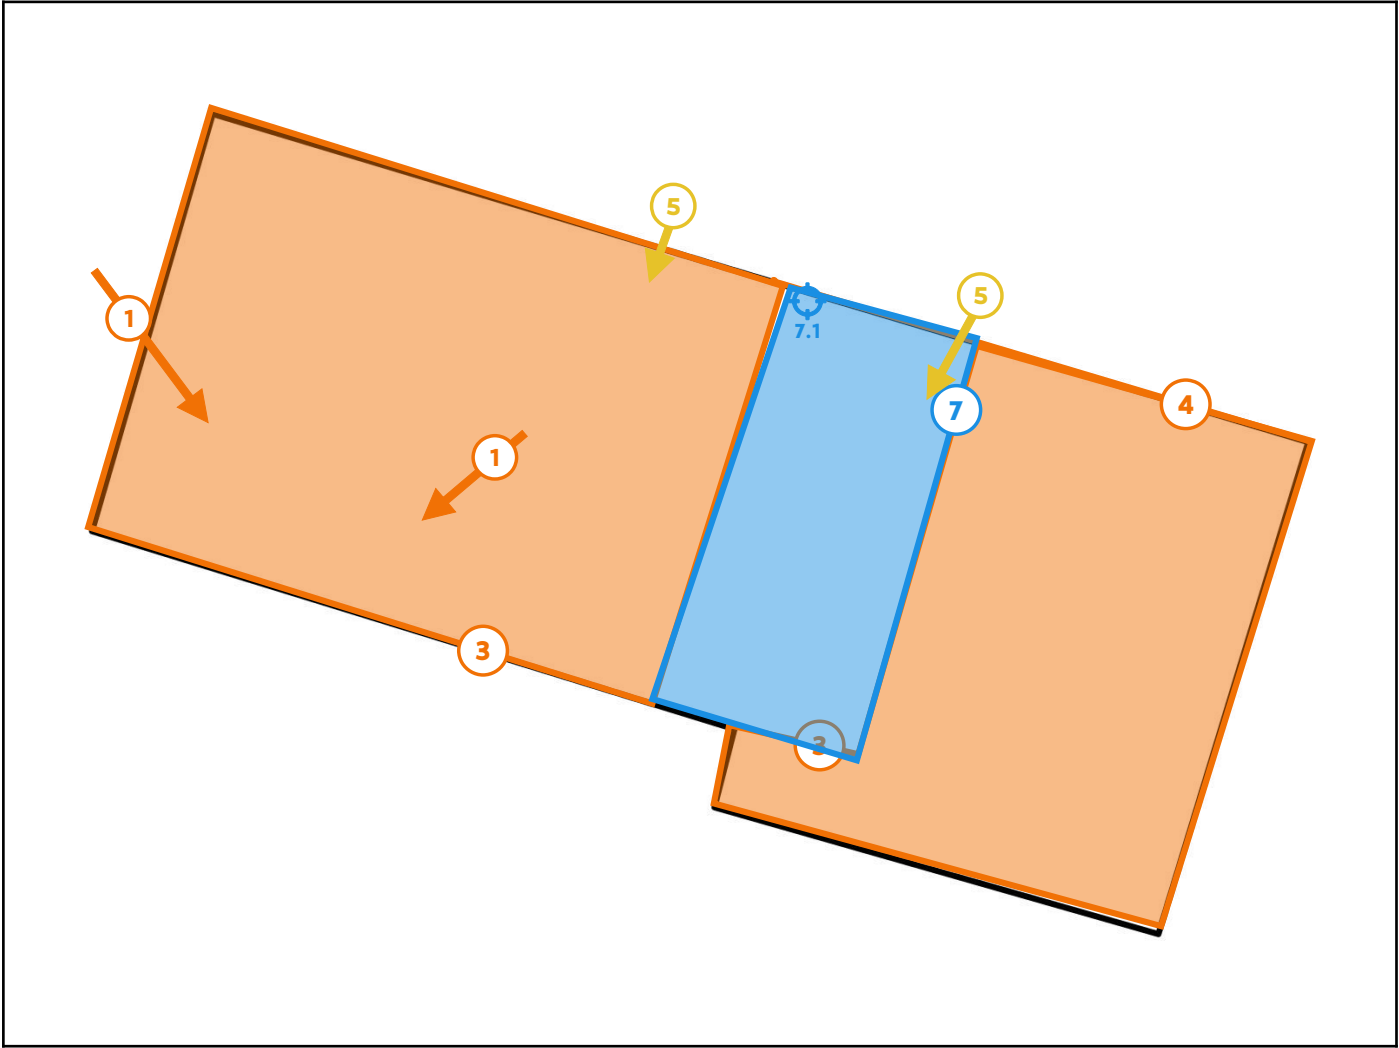
# Plan 1.1: Bijgebouw plan

| Beschrijving | Type | Actie |
|---|---|---|
| 1. kappen op schoorstenen | Asbestmateriaal | Verwijderen |
| 3. golfplaten | Asbestmateriaal | Verwijderen |
| 4. Menuiserie platen aan gevel | Asbestmateriaal | Verwijderen |
| 5. bakelieten elektrische componenten | Asbestmateriaal | Zorgvuldig beheren |
| 7. roofing plat dak | Geen asbest | - |

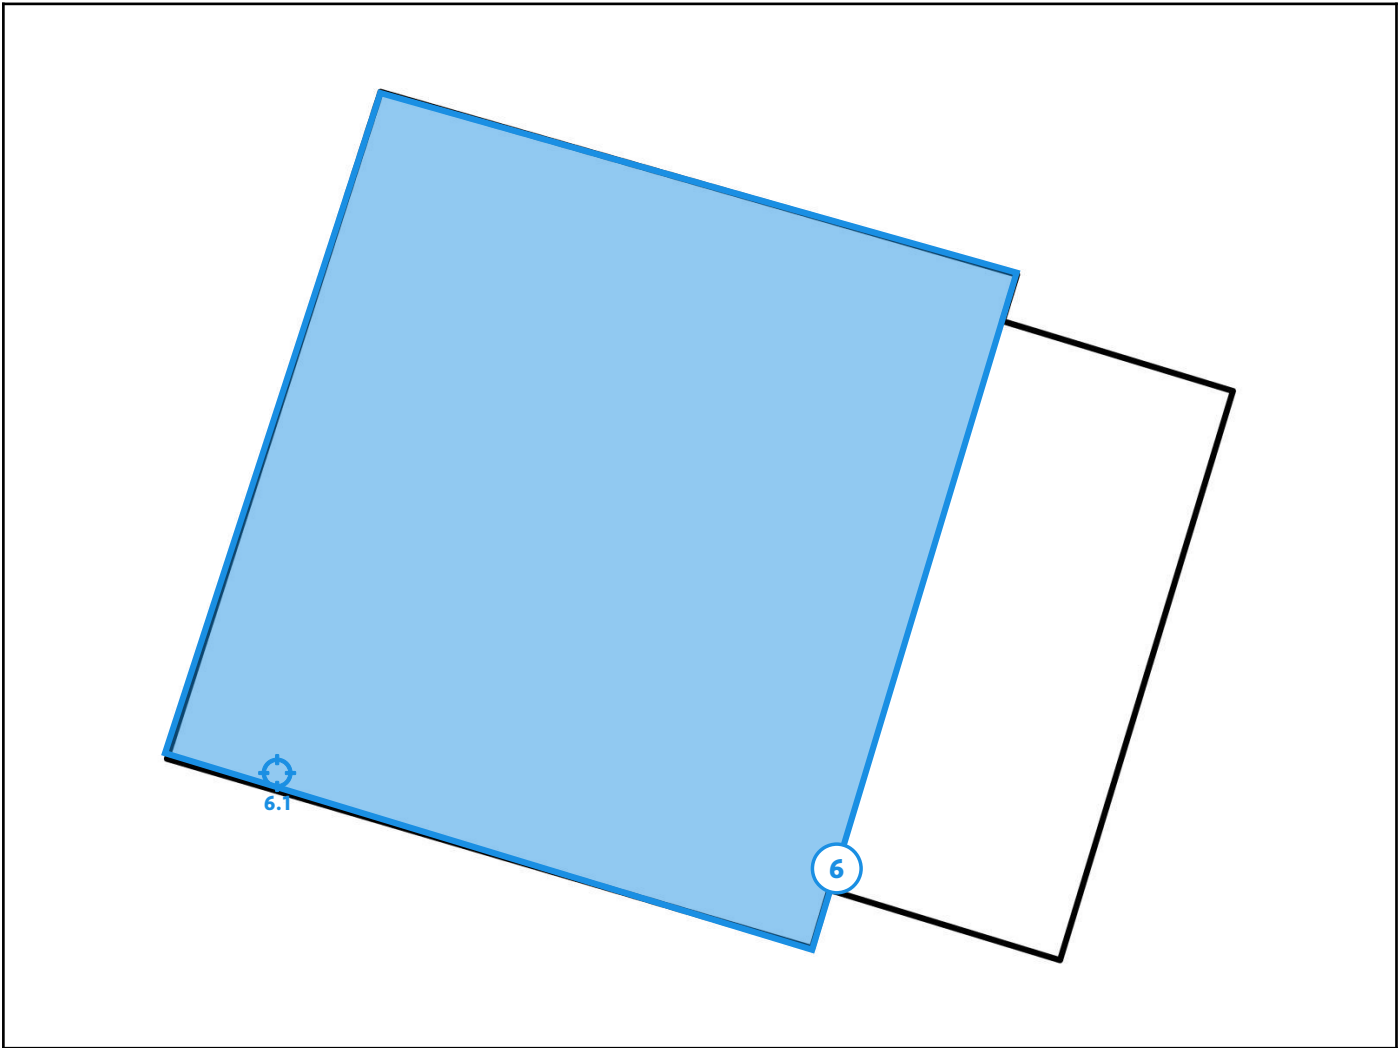
## Plan 2.1: Hoofdgebouw plan

| Beschrijving | Type | Actie |
|---|---|---|
| 6. golplaten vernieuwd | Geen asbest | - |

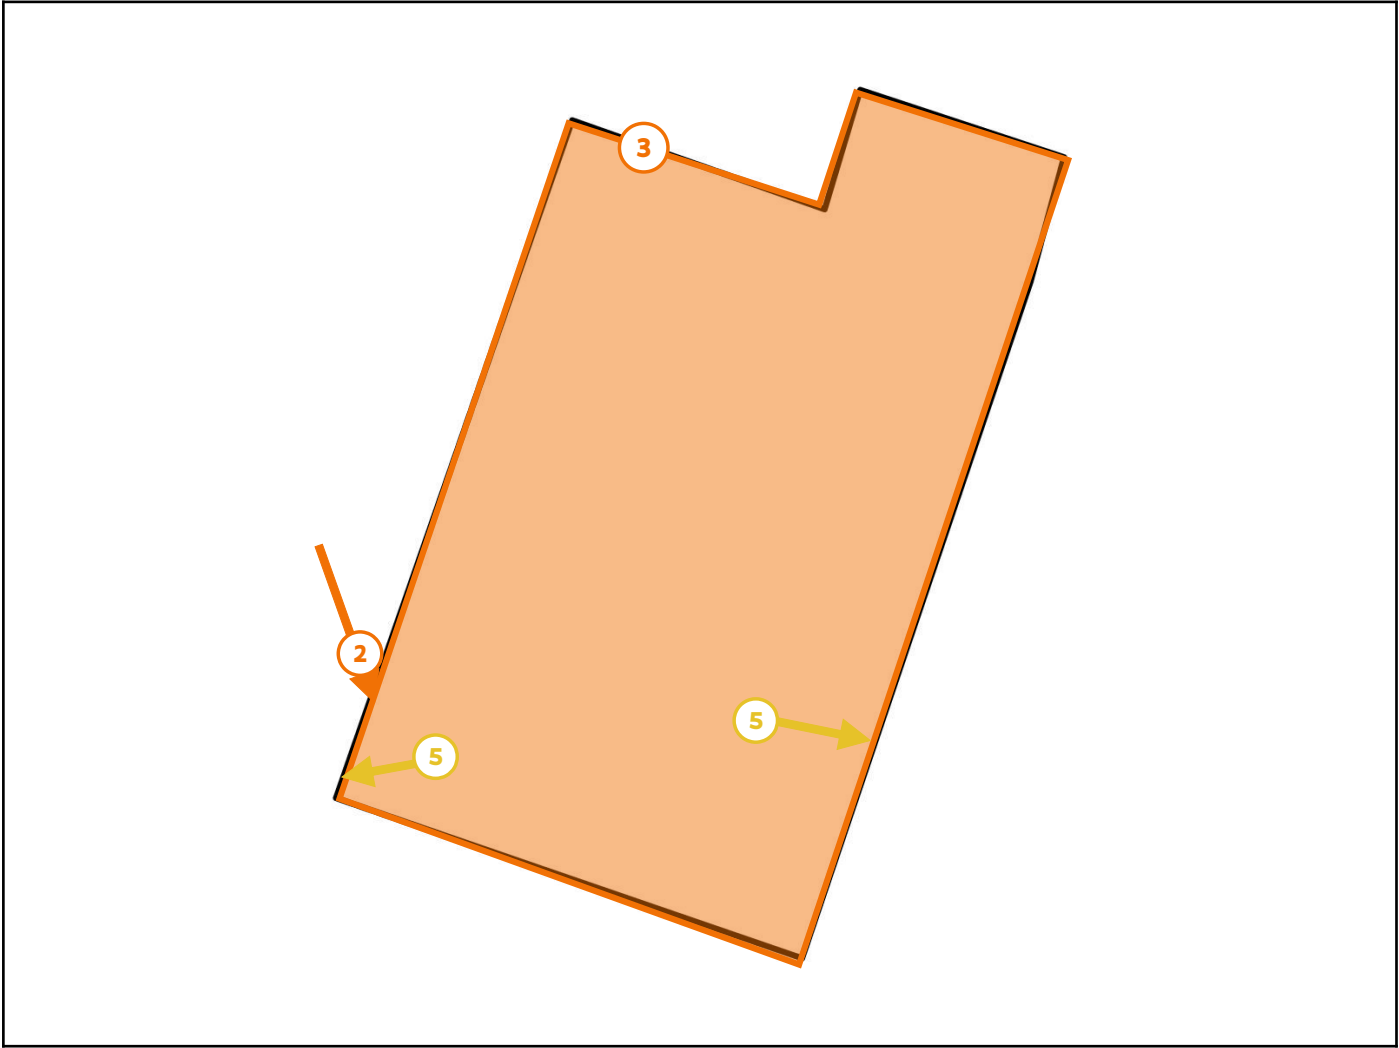
### Plan 3.1: Bijgebouw plan

| Beschrijving | Type | Actie |
|---|---|---|
| 2. deur in asbestcement | Asbestmateriaal | Verwijderen |
| 3. golfplaten | Asbestmateriaal | Verwijderen |
| 5. bakelieten elektrische componenten | Asbestmateriaal | Zorgvuldig beheren |

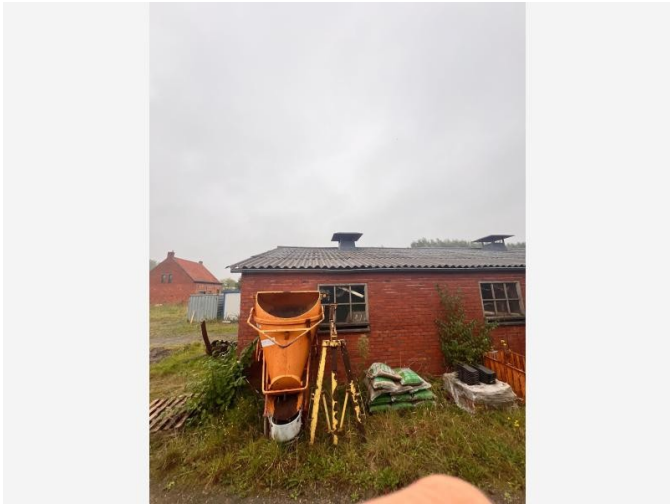
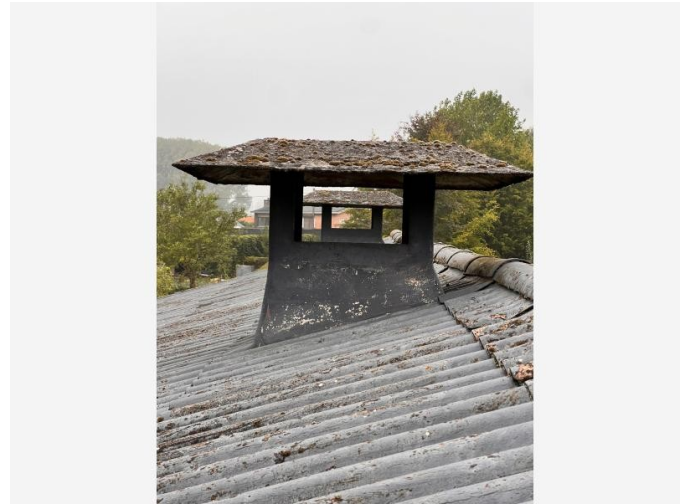
| Fiche 1: kappen op schoorstenen..... | 13 |

Het asbestmateriaal valt onder de mijlpaal van 2034.

| Eindbeoordeling materiaalrisico | Verhoogd materiaalrisico en/of verhoogde kans op vezelvrijgave |

| Asbestsoort (vezeltype) | Crocidoliet aanwezig |
| Toestand van het materiaal | Matig beschadigd, matig verweerd |

| Beschrijving | kappen op schoorstenen |
| Asbestmateriaal | Schouwhoed, ventilatiekap (anti-windval) |
| Hoeveelheid (gewicht - aantal) | <ul style="list-style-type: none"><li>• 20,00 kg - 2 stuks</li></ul> |

- Zorg voor een veilig beheer. Vermijd het beschadigen van het asbestmateriaal. Controleer de toestand jaarlijks op wijzigingen.
- Verwijder dit asbestmateriaal zo snel mogelijk. Volg de toestand goed op.

- Eenvoudige handelingen: mag via doe-het-zelf of door werknemer(s) met opleidingsattest eenvoudige handelingen zie codex, kan via eenvoudige handelingen verwijderd worden indien de toepassing in zijn geheel verwijderd wordt zonder deze te beschadigen

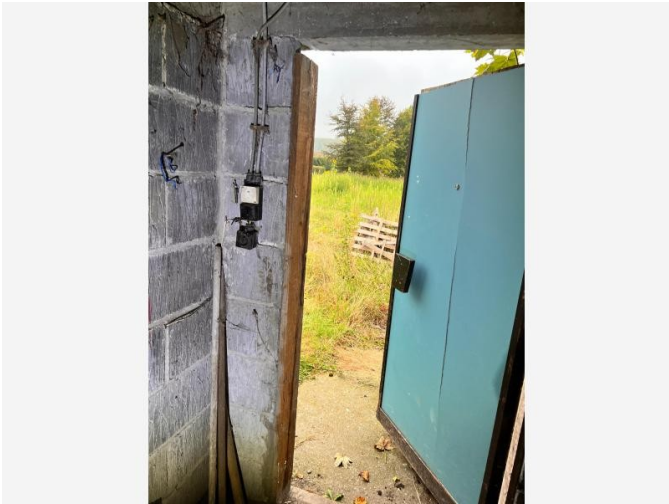
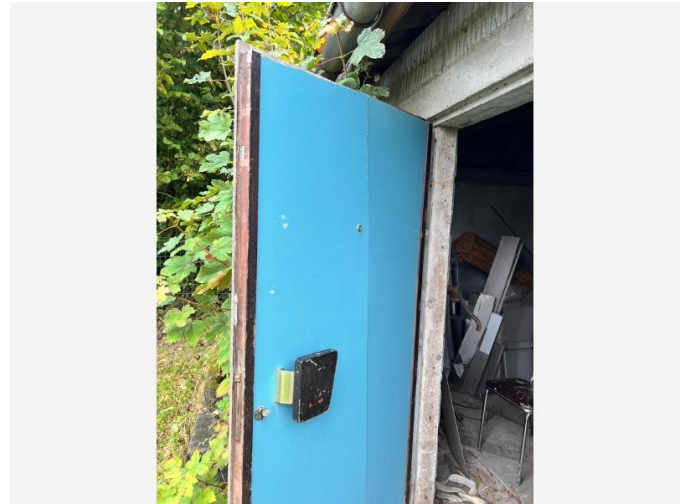
| Fiche 2: deur in asbestcement..... | 16 |

Het asbestmateriaal valt onder de mijlpaal van 2040.

| Eindbeoordeling materiaalrisico | Verhoogd materiaalrisico en/of verhoogde kans op vezelvrijgave |

| Asbestsoort (vezeltype) | Crocidoliet aanwezig |
| Toestand van het materiaal | Licht beschadigd, licht verweerd. Intact calciumsilicaatmateriaal of categorie III 'gebondenheid' |

| Beschrijving | deur in asbestcement |
| Asbestmateriaal | Brandwerende afsluiting (prefab geheel) - Deur |

- Zorg voor een veilig beheer. Vermijd het beschadigen van het asbestmateriaal. Controleer de toestand jaarlijks op wijzigingen.
- Verwijder dit asbestmateriaal zo snel mogelijk. Volg de toestand goed op.

- Eenvoudige handelingen: mag via doe-het-zelf of door werknemer(s) met opleidingsattest eenvoudige handelingen  
zie codex, de deur kan in zijn geheel verwijderd worden zodat de asbesttoepassing niet beschadigd raakt.

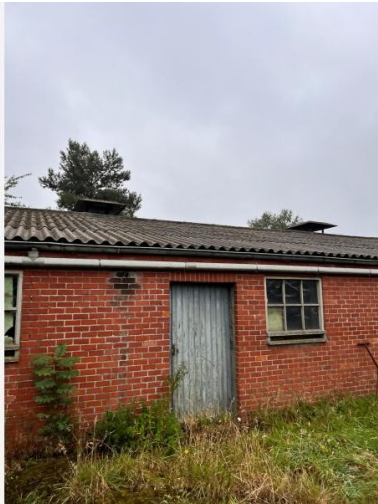
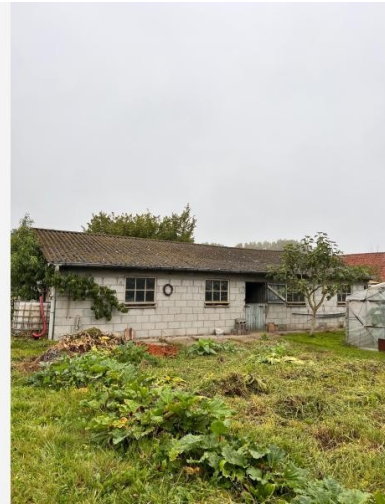
| Fiche 3: golfplaten..... | 19 |

Het asbestmateriaal valt onder de mijlpaal van 2034.

| Eindbeoordeling materiaalrisico | Verhoogd materiaalrisico en/of verhoogde kans op vezelvrijgave |

| Asbestsoort (vezeltype) | Crocidoliet aanwezig |
| Toestand van het materiaal | Matig beschadigd, matig verweerd |

| Beschrijving | golfplaten |
| Asbestmateriaal | Dak- en gevelbekleding - Golfplaat |
| Opmerking | geen staalname na overleg met eigenaar wegens jaartal<br><br>laatste meter is vernieuwd |

- Zorg voor een veilig beheer. Vermijd het beschadigen van het asbestmateriaal. Controleer de toestand jaarlijks op wijzigingen.
- Hemelwater dat afspoelt van asbestcement daken of gevels kan asbestdeeltjes bevatten. Gebruik het enkel voor gesloten circuits (bv. spoelen toiletten). Reinig na het vervangen van het dak of de gevel de dakgoten en regenwaterput of -ton om asbesthoudend sediment of slib te verwijderen

- Eenvoudige handelingen: mag via doe-het-zelf of door werknemer(s) met opleidingsattest eenvoudige handelingen  
Zie codex, golfplaten kunnen via eenvoudige handelingen verwijderd worden door werknemers met opleidingsattest eenvoudige handelingen of een erkend asbestverwijderaar. Belangrijk is ervoor te zorgen dat er bij de verwijdering geen vezels vrijkomen, de platen in hun geheel verwijderd worden zonder deze te breken
- Eenvoudige handelingen: enkel door erkend asbestverwijderaar  
Zie codex, golfplaten kunnen via eenvoudige handelingen verwijderd worden door werknemers met opleidingsattest eenvoudige handelingen of een erkend asbestverwijderaar. Belangrijk is ervoor te zorgen

dat er bij de verwijdering geen vezels vrijkomen, de platen in hun geheel verwijderd worden zonder deze te breken

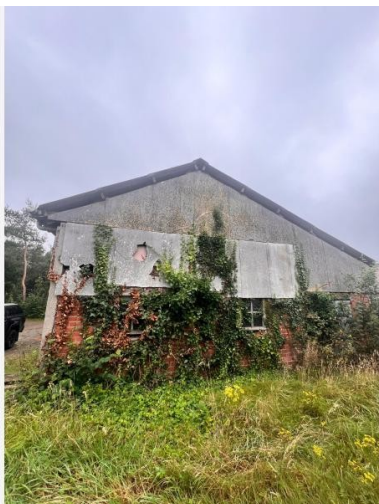
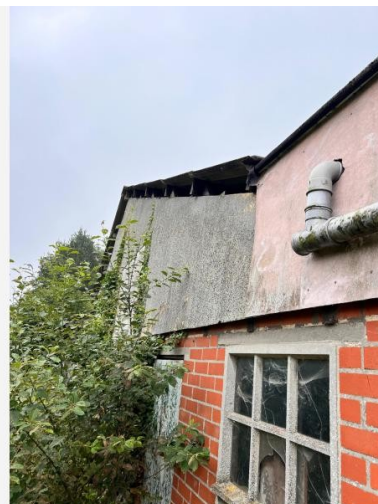
| Fiche 4: Menuiserie platen aan gevel..... | 22 |

Het asbestmateriaal valt onder de mijlpaal van 2040.

| Eindbeoordeling materiaalrisico | Verhoogd materiaalrisico en/of verhoogde kans op vezelvrijgave |

| Asbestsoort (vezeltype) | Crocidoliet aanwezig |
| Toestand van het materiaal | Matig beschadigd, matig verweerd |

| Beschrijving | Menuiserite platen aan gevel |
| Asbestmateriaal | Plaat, paneel, tablet - Type Menuiserite |

- Zorg voor een veilig beheer. Vermijd het beschadigen van het asbestmateriaal. Controleer de toestand jaarlijks op wijzigingen.
- Verwijder dit asbestmateriaal zo snel mogelijk. Volg de toestand goed op.
- Hemelwater dat afspoelt van asbestcement daken of gevels kan asbestdeeltjes bevatten. Gebruik het enkel voor gesloten circuits (bv. spoelen toiletten). Reinig na het vervangen van het dak of de gevel de dakgoten en regenwaterput of -ton om asbesthoudend sediment of slib te verwijderen

- Eenvoudige handelingen: mag via doe-het-zelf of door werknemer(s) met opleidingsattest eenvoudige handelingen  
zie codex, kan verwijderd worden door werknemer(s) met opleidingsattest eenvoudige handelingen
- Eenvoudige handelingen: enkel door erkend asbestverwijderaar  
zie codex, kan ook verwijderd worden door een erkend asbestverwijderaar

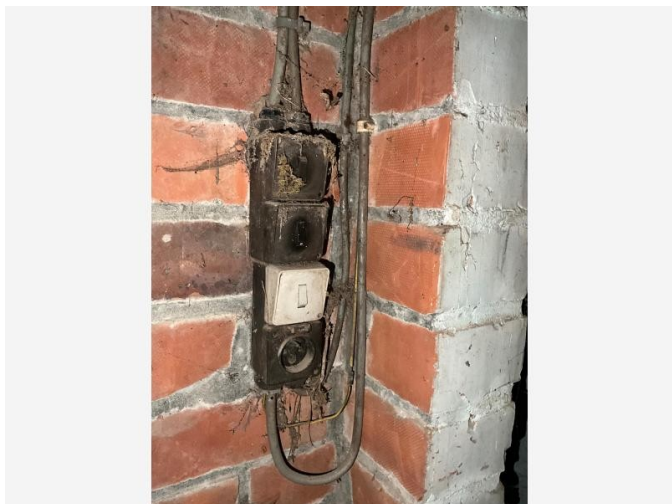
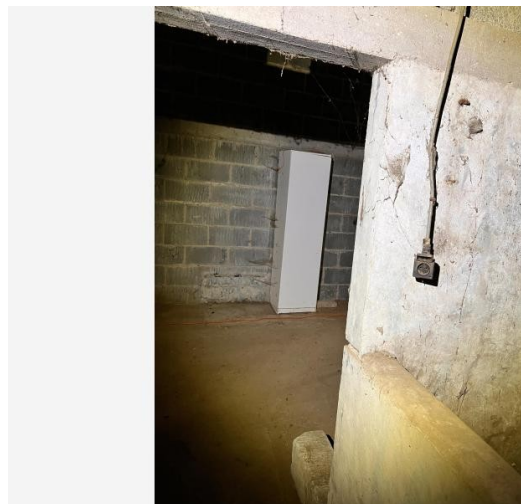
| Fiche 5: bakelieten elektrische componenten..... | 25 |

Het asbestmateriaal valt onder de mijlpaal van 2040.

| Eindbeoordeling materiaalisico | Laag materiaalisico en/of verlaagde kans op vezelvrijgave |

| Asbestsoort (vezeltype) | Crocidoliet aanwezig |
| Toestand van het materiaal | Onbeschadigd, niet verweerd |

| Beschrijving | bakelieten elektrische componenten |
| Asbestmateriaal | Plaat, paneel, tablet - Type Bakeliet |

- Zorg voor een veilig beheer. Vermijd het beschadigen van het asbestmateriaal. Controleer de toestand jaarlijks op wijzigingen.

- Eenvoudige handelingen: mag via doe-het-zelf of door werknemer(s) met opleidingsattest eenvoudige handelingen  
Zie codex, bakelieten elektrische componenten mogen via eenvoudige handelingen verwijderd worden. Dit kan zowel via doe-het-zelf als door een werknemer met opleidingsattest eenvoudige handelingen. Belangrijk is de nodige PBM's te voorzien, ervoor te zorgen dat er bij het verwijderen geen vezels vrijkomen en de toestand van het materiaal niet gewijzigd wordt.

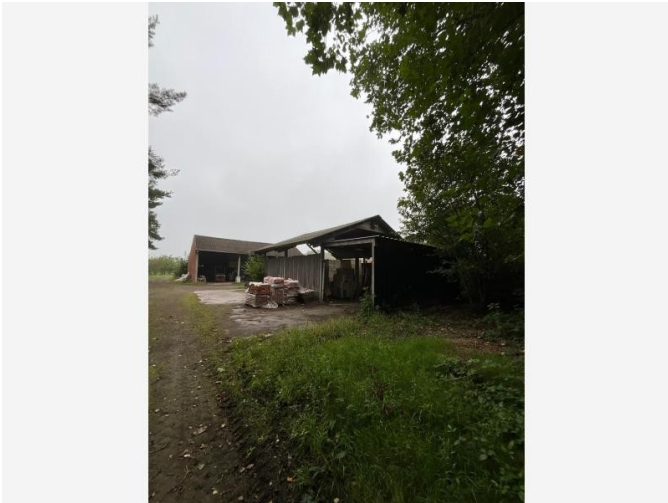
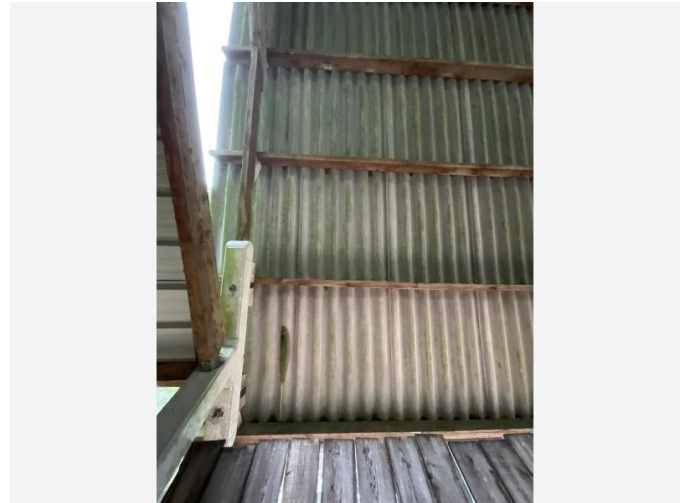
## Fiche 6: golplaten vernieuwd

Geen asbest

| # | Type | Referentie | Resultaat |
|---|---|---|---|
| 6.1 | Puntmonster | ST1 | Geen asbest |

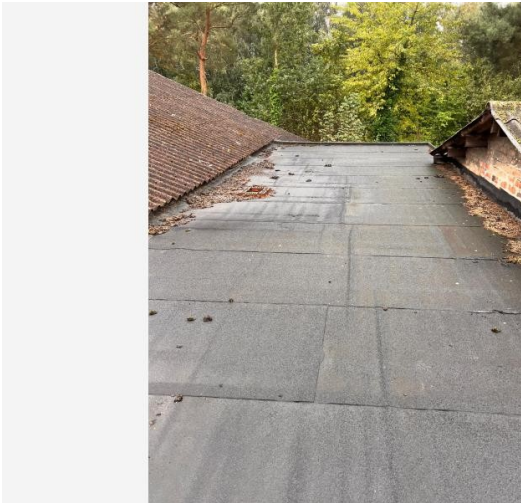
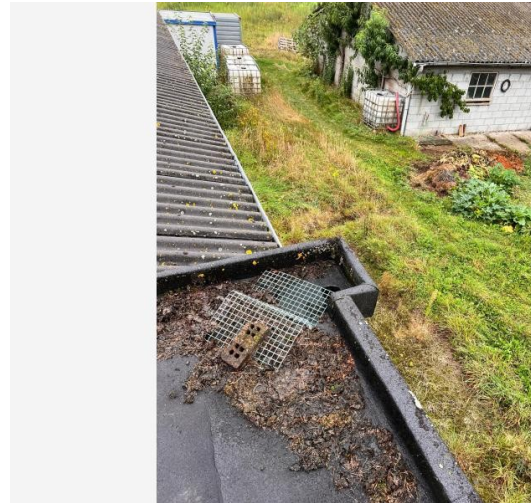
## Fiche 7: roofing plat dak

Geen asbest

| # | Type | Referentie | Resultaat |
|---|---|---|---|
| 7.1 | Puntmonster | ST2 | Geen asbest |
