# Asbestinventarisatetest

Mechelsesteenweg 102/0101, 2550 Kontich

Attestnummer : **20250307-000309.000**

Uitgegeven op : **07.03.2025**

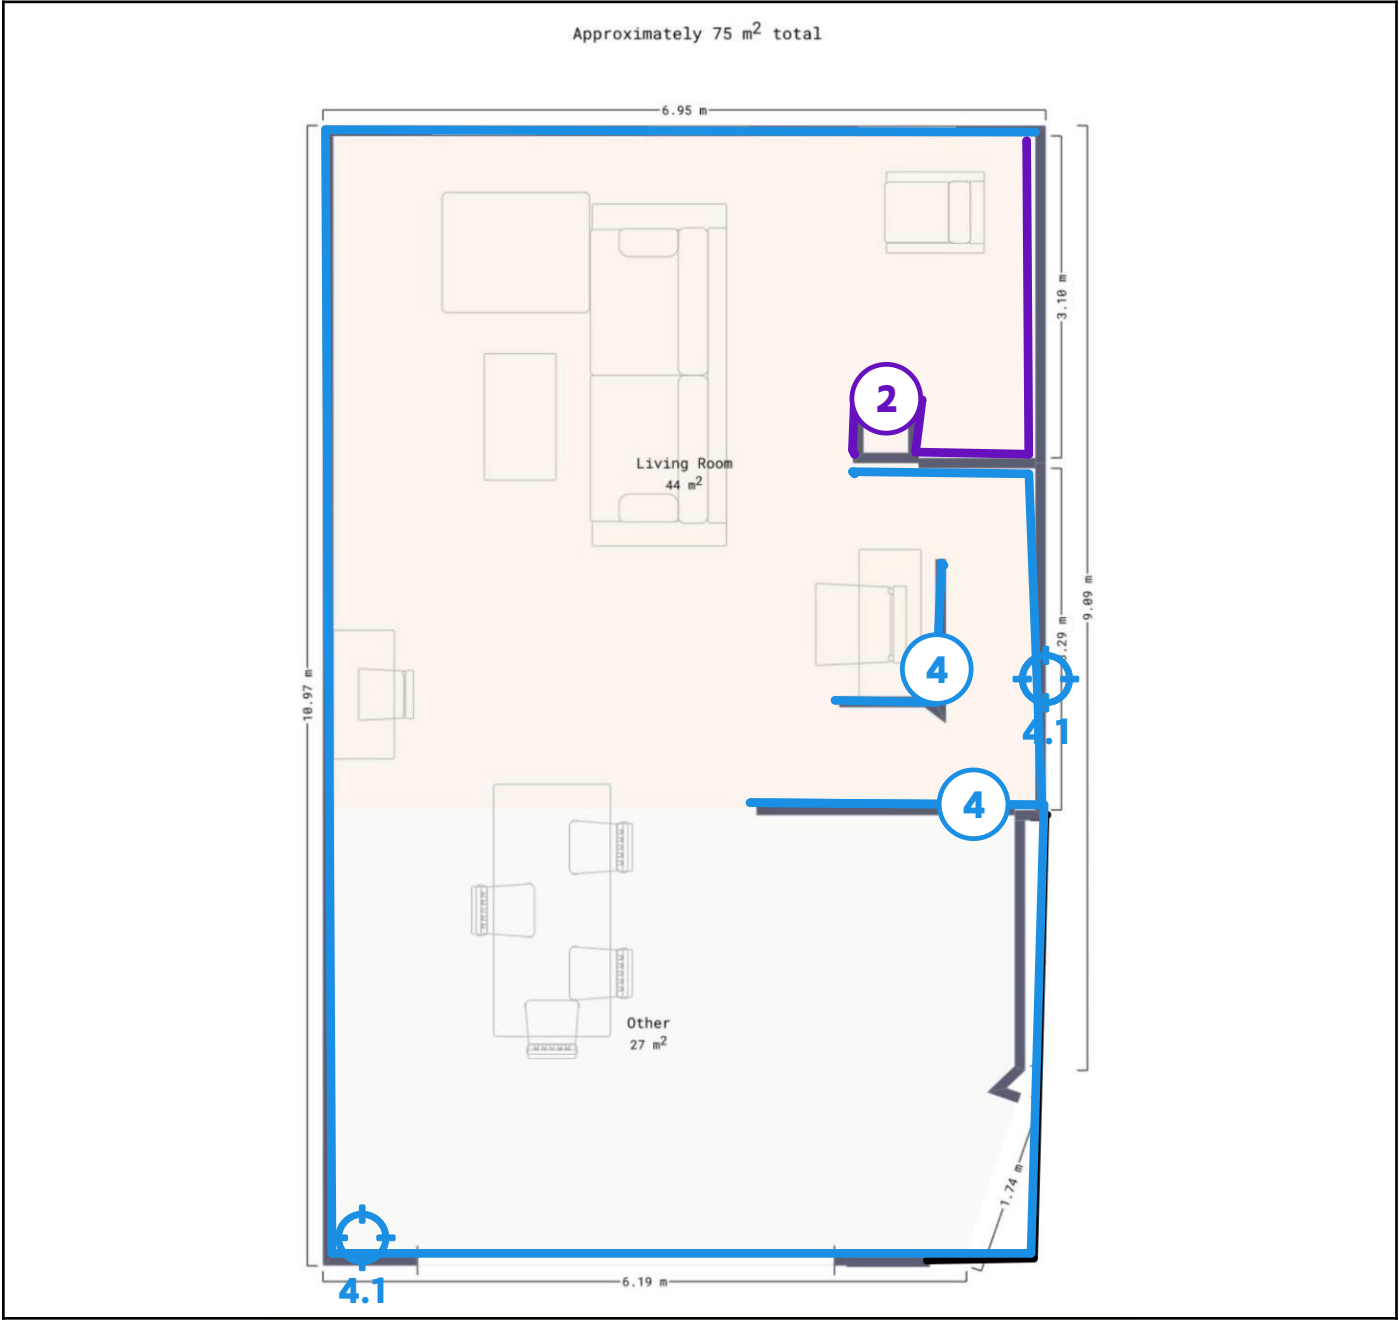
# Plan 1.1: Plattegrond 1ste verdiep

| Beschrijving | Type | Actie |
|---|---|---|
| 4. Beploistering wanden | Geen asbest | - |

De (voorzet) wandafwerking bevat geen asbesthoudende materialen volgens visuele vastelling & expertise. Indien de situatie wijzigt door bv afbraak of grondige verbouwingswerken, is het aangewezen om bijkomend (destructief) onderzoek uit te voeren (met extra staalnames) op achterliggende/ingesloten materialen zoals zwarte (tegell)ijmlagen,...

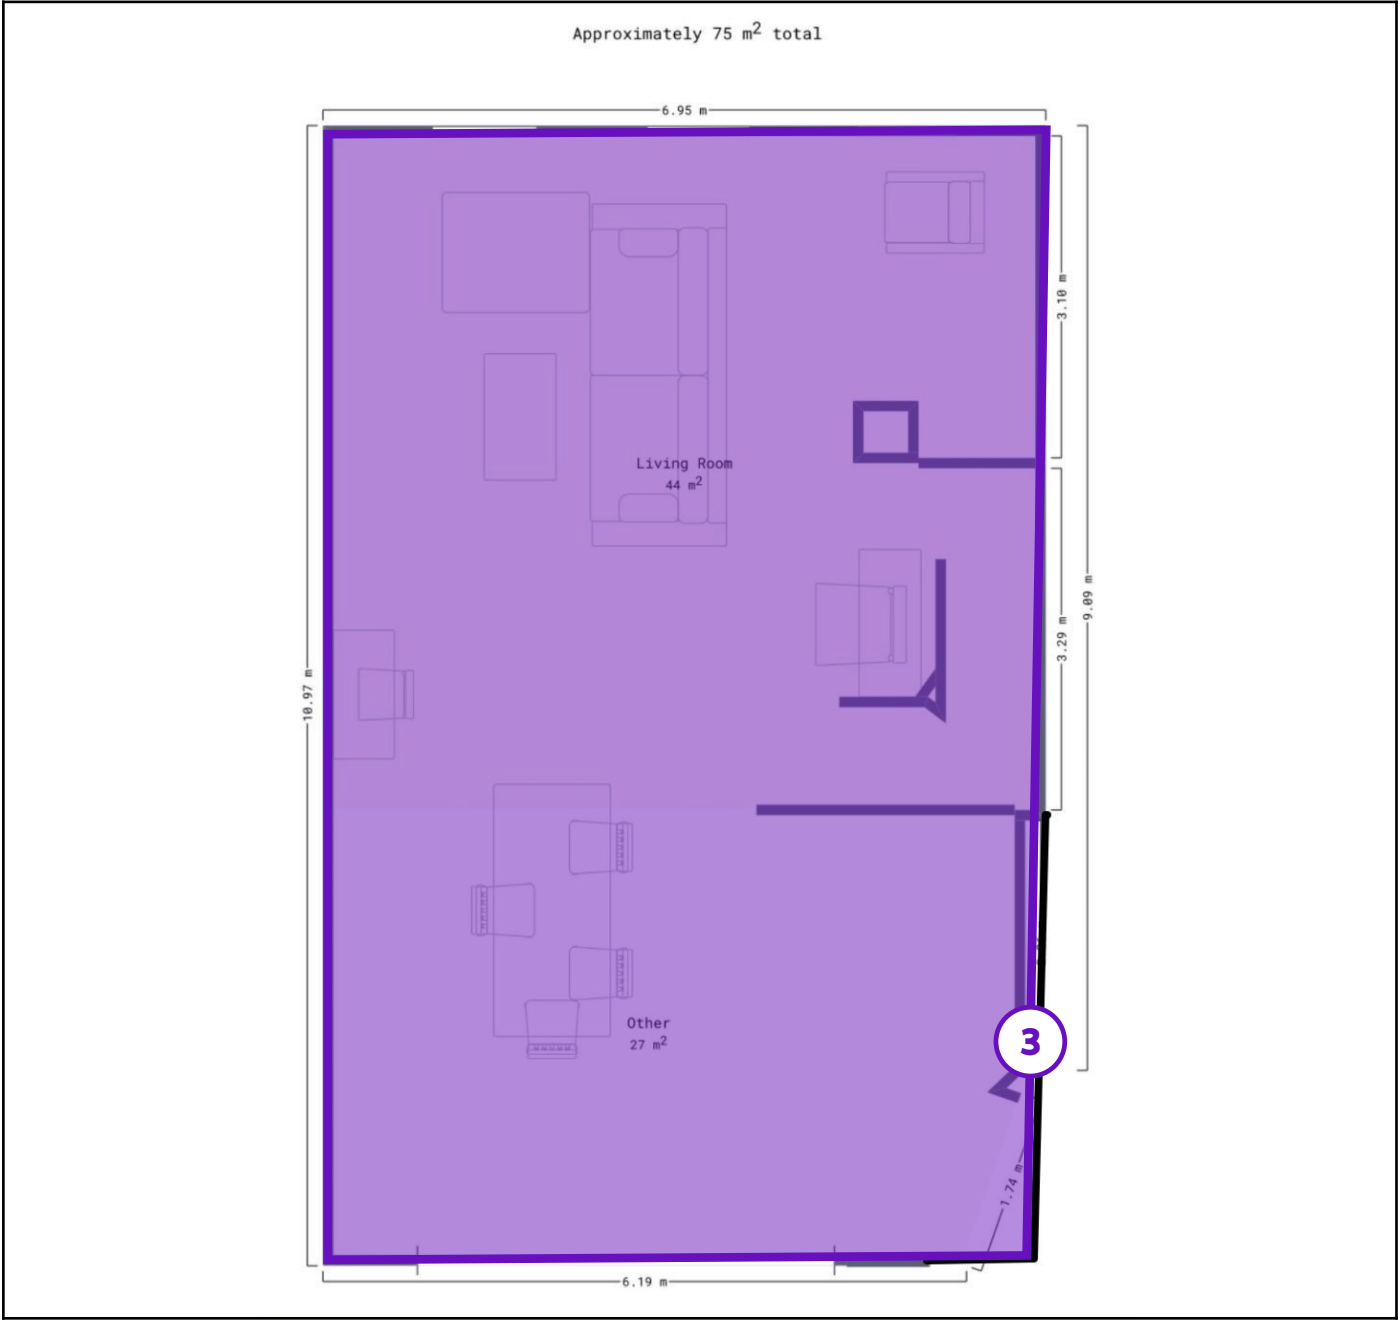
# Plan 1.2: Plattegrond 1ste verdiep

De (valse) plafondafwerking bevat geen asbesthoudende materialen volgens visuele vaststelling & expertise. Indien de situatie wijzigt door bv afbraak of grondige verbouwingswerken, is het aangewezen om bijkomend (destructief) onderzoek uit te voeren (met extra staalnames) op achterliggende/ingesloten materialen.

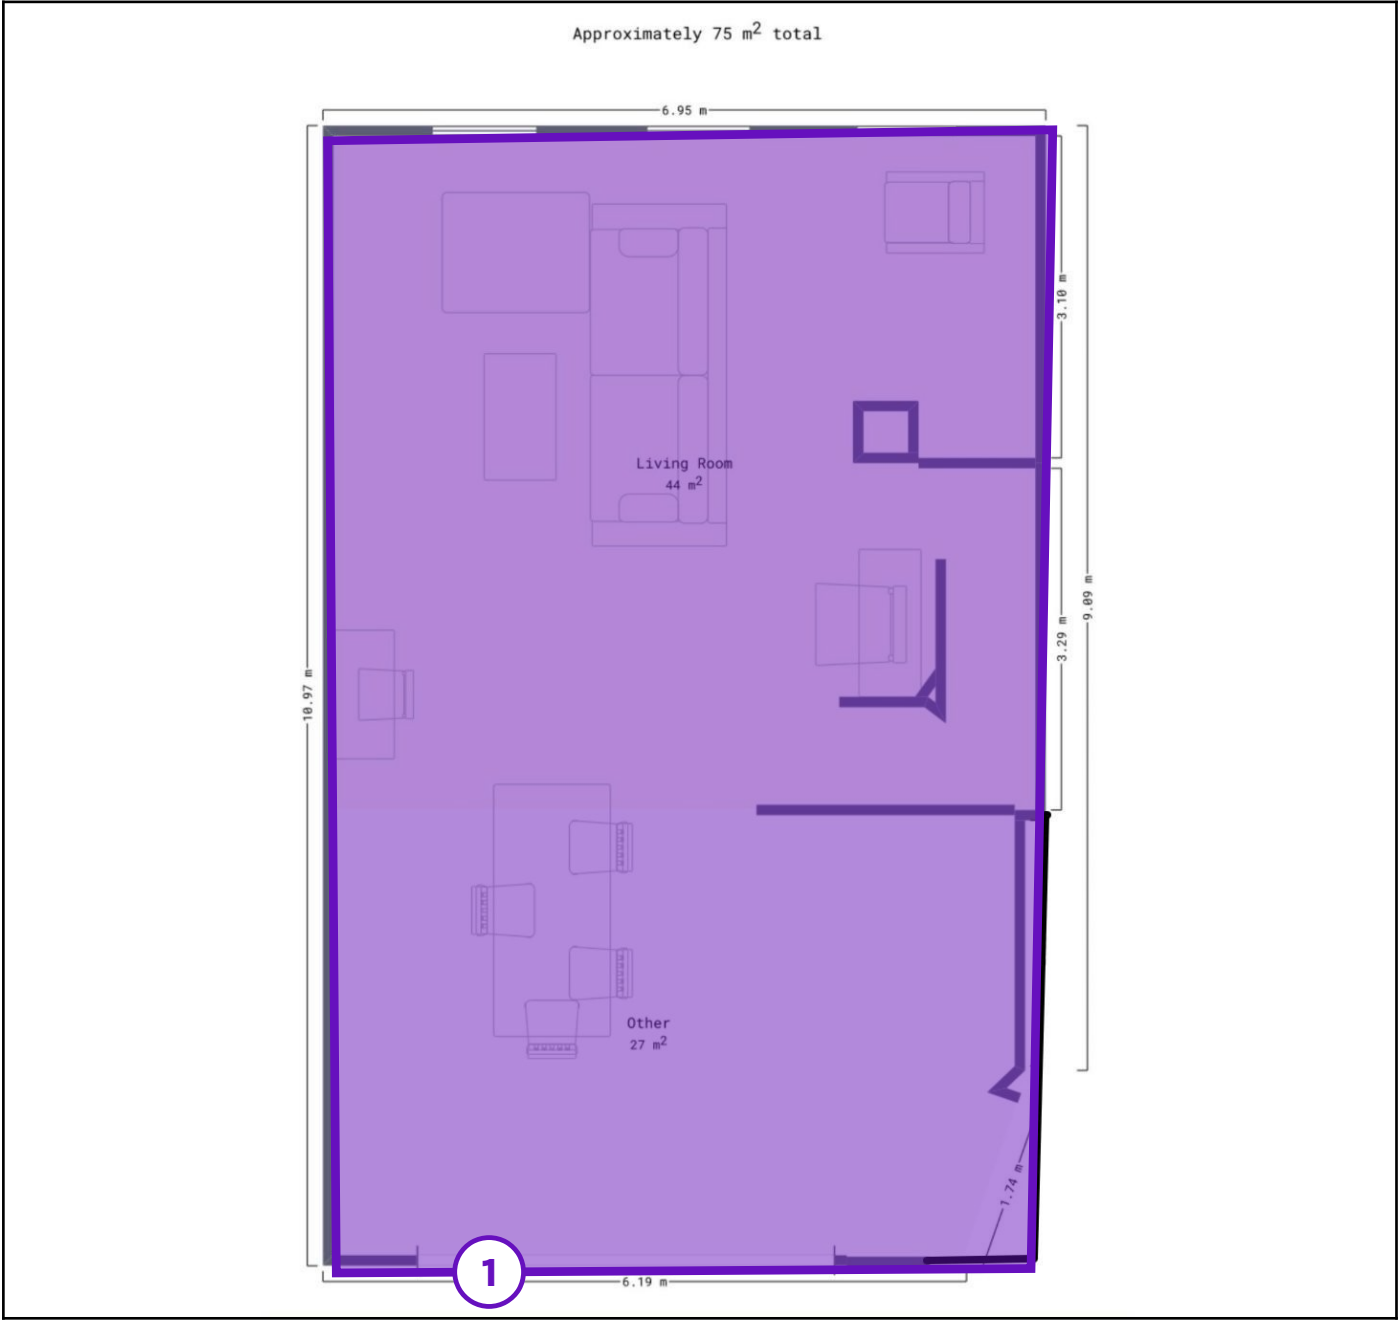
# Plan 1.3: Plattegrond 1ste verdiep

De vloerafwerking bevat geen asbesthoudende materialen volgens visuele vaststelling & expertise. Indien de situatie wijzigt door bv afbraak of grondige verbouwingswerken, is het aangewezen om bijkomend (destructief) onderzoek uit te voeren (met extra staalnames) op onderliggende/ingesloten materialen zoals zwarte (tegel)lijmlagen,...

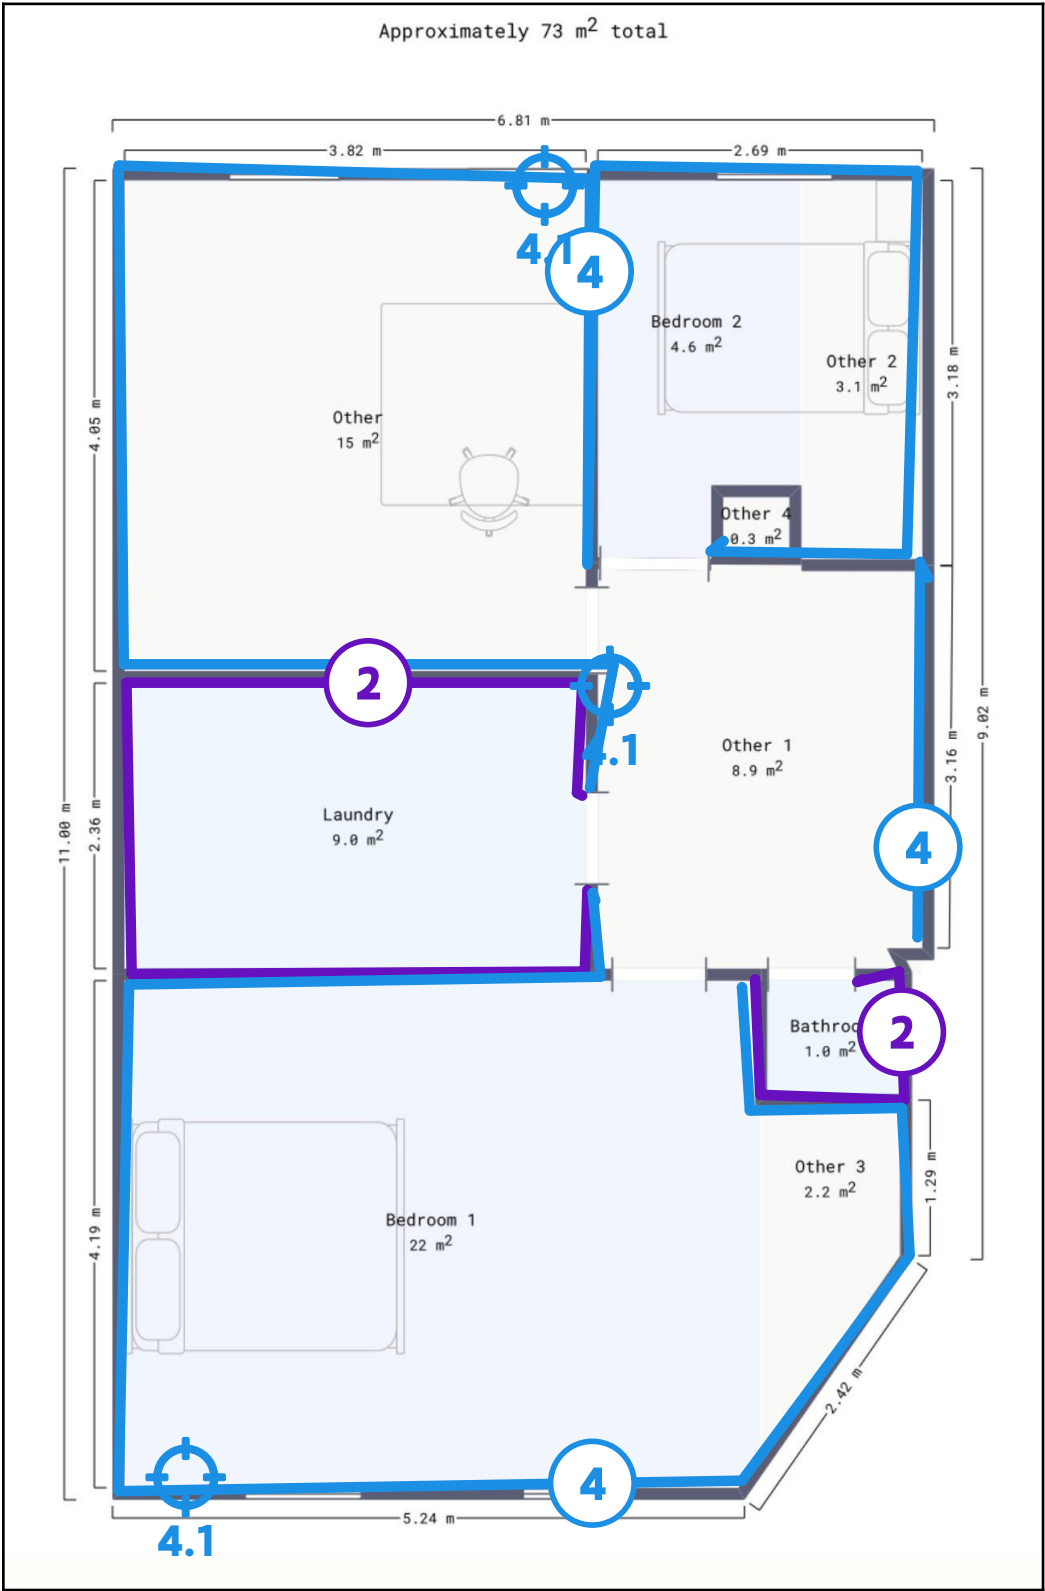
# Plan 1.4: Plattegrond 2de verdieping

| 4. Bepoistering wanden | Geen asbest | - |

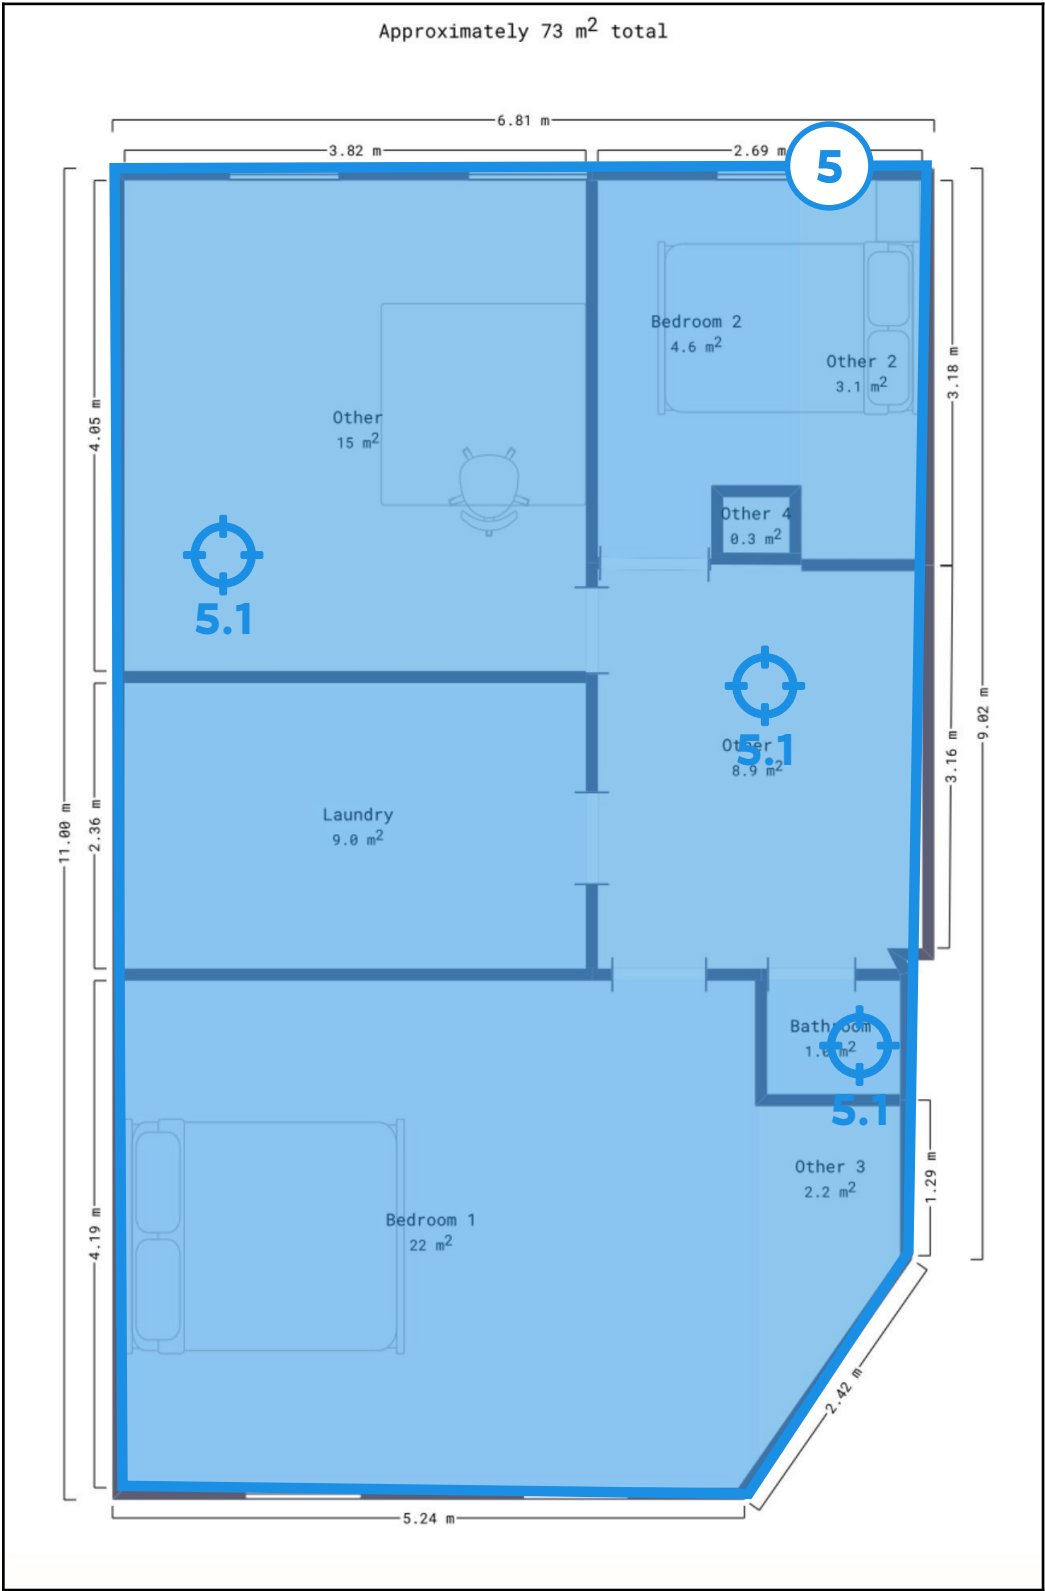
# Plan 1.5: Plattegrond 2de verdieping

| 5. Bepleistering plafond | Geen asbest | - |
| 5.1 Code: X2 | Mengmonster | - |

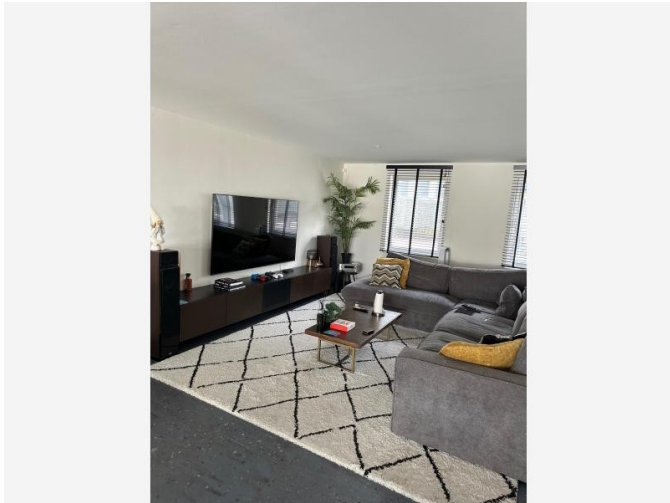
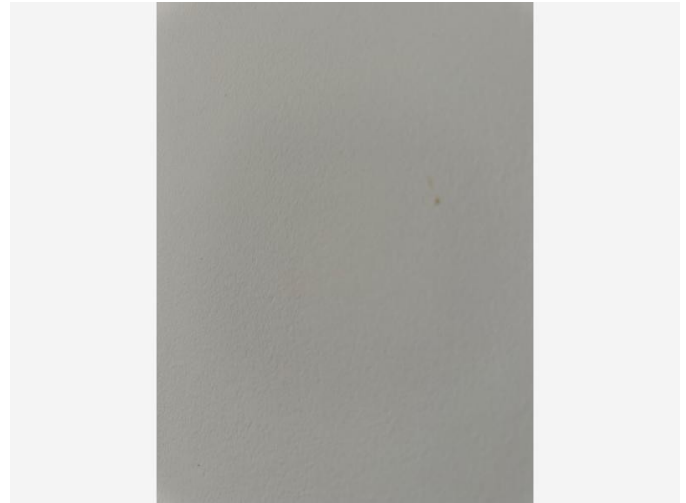
## Fiche 4: Bepleistering wanden

Geen asbest

Overzichtsfoto

Detailfoto

| # | Type | Referentie | Resultaat |
|---|---|---|---|
| 4.1 | Mengmonster | X1 | Geen asbest |

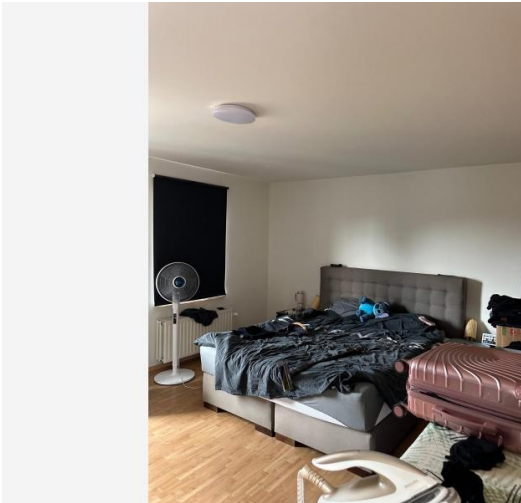
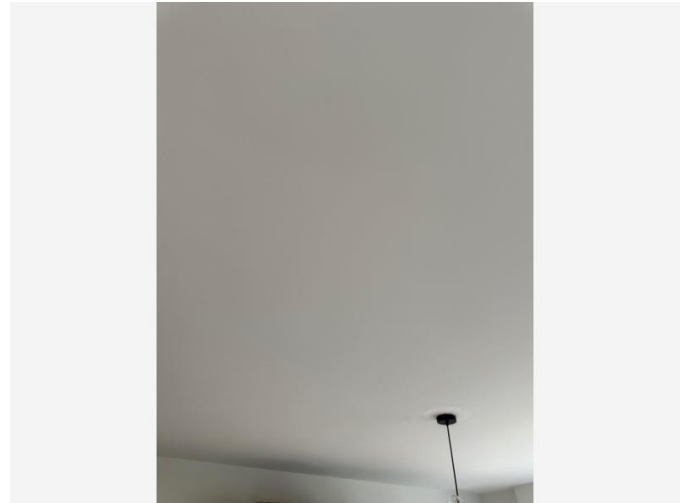
## Fiche 5: Bepleistering plafond

Geen asbest

Overzichtsfoto

Detailfoto

| # | Type | Referentie | Resultaat |
|---|---|---|---|
| 5.1 | Mengmonster | X2 | Geen asbest |
