# Asbestinventarisatetest

Groeneboomgaardstraat 11, 9220 Hamme

Attestnummer : **20250505-000464.000**

Uitgegeven op : **05.05.2025**

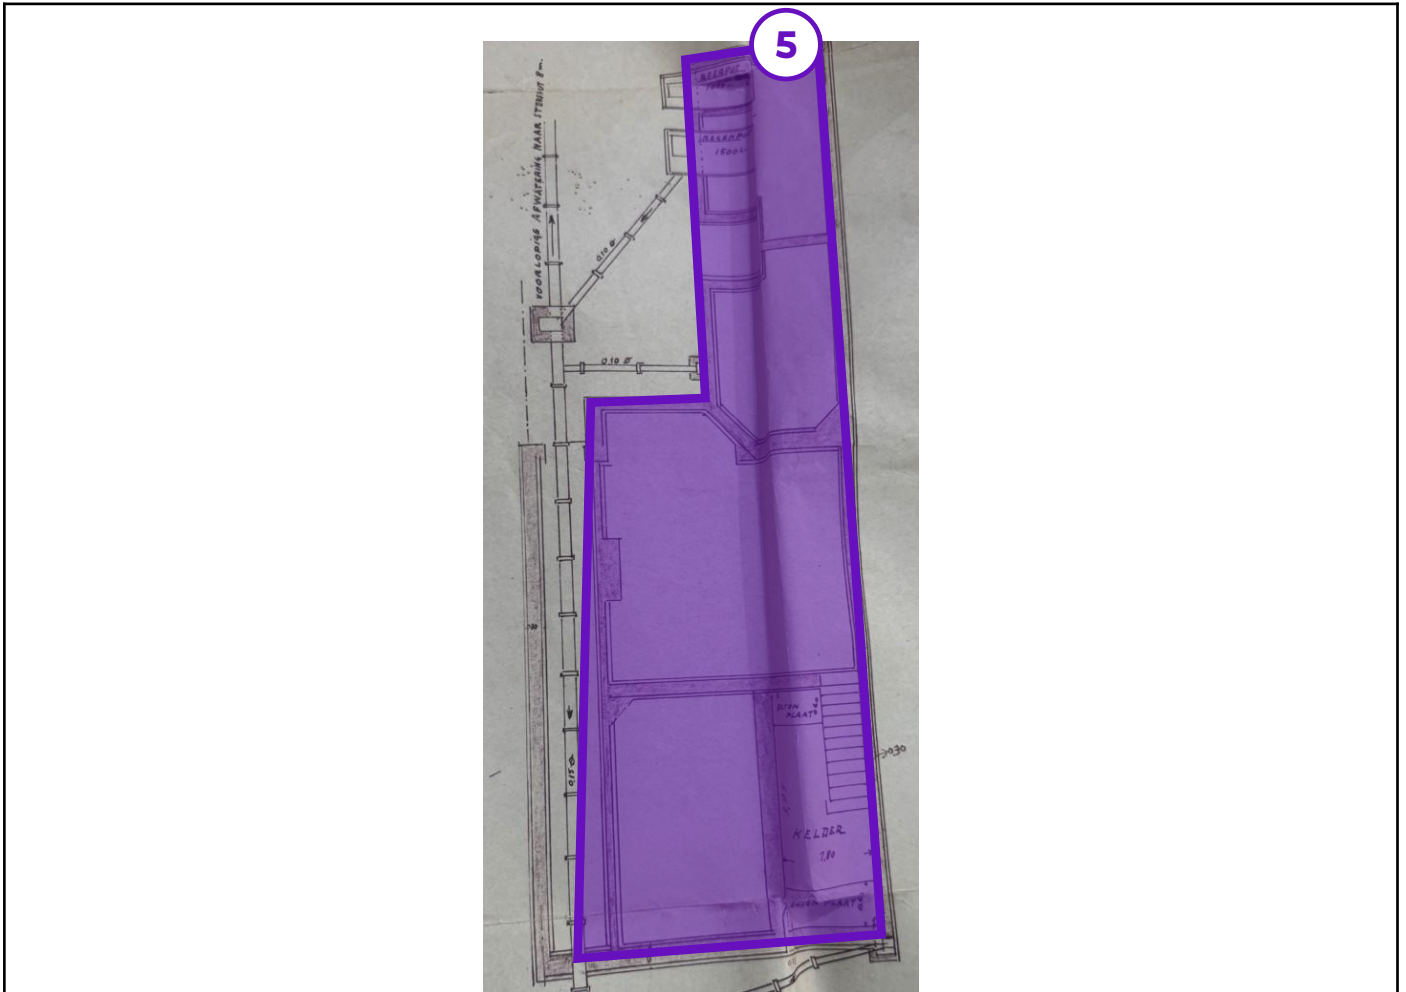
## Plan 1.1: fundering

In de kelder konden er geen door of afvoer vastgesteld worden die asbestverdacht waren.

Doch kunnen er onder de woning steeds buizen lopen die asbesthoudend kunnen zijn, wenst u uitsluitel?

Dan is destructief onderzoek nodig.

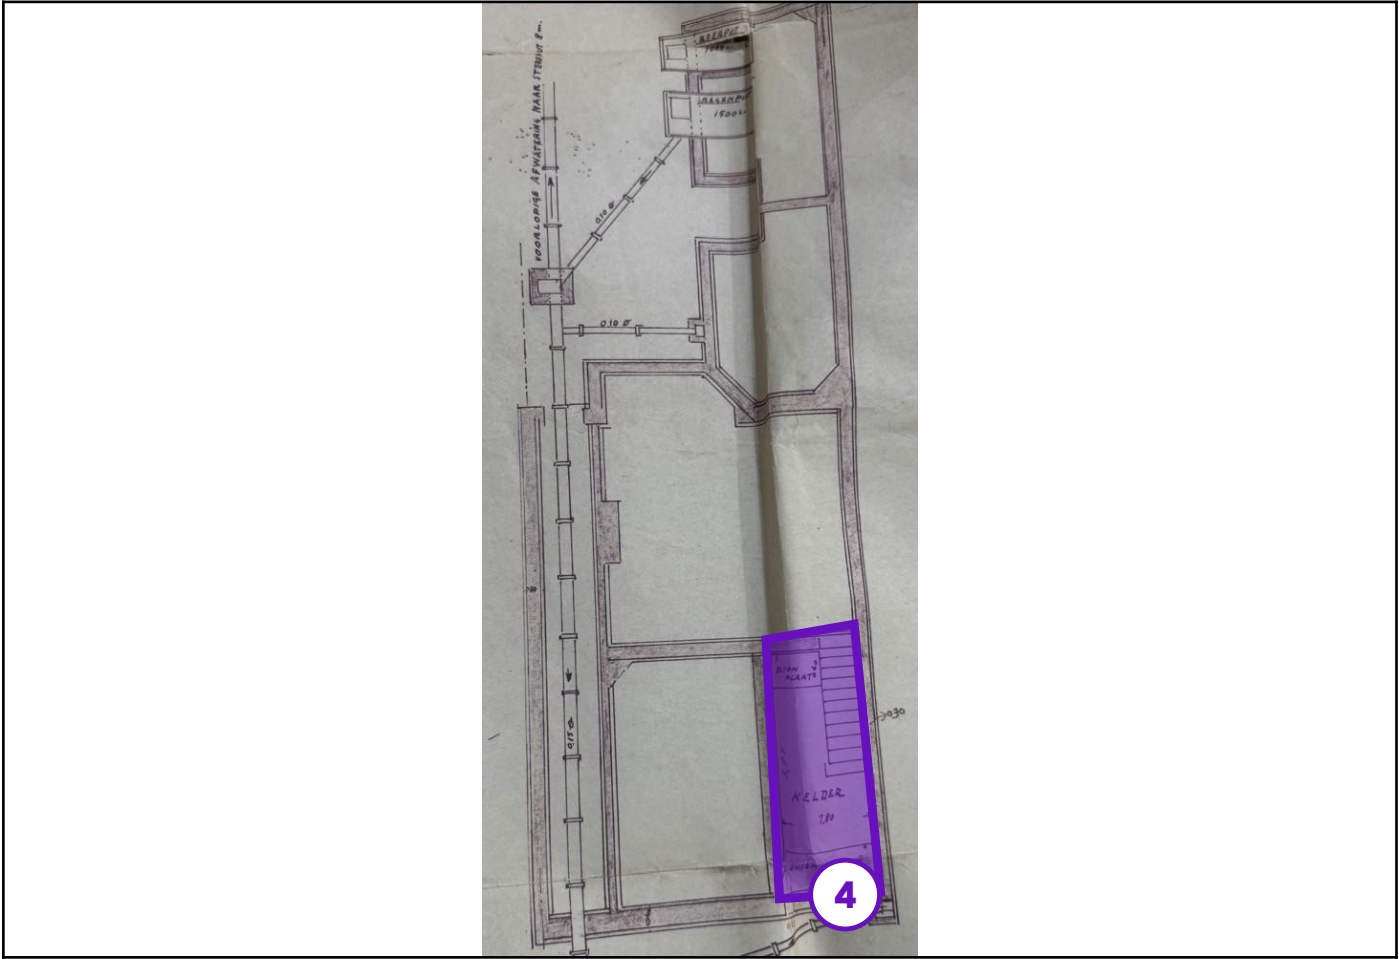
# Plan 1.2: fundering

De kelder is toegedaan, deze is nietmeer bestaand.

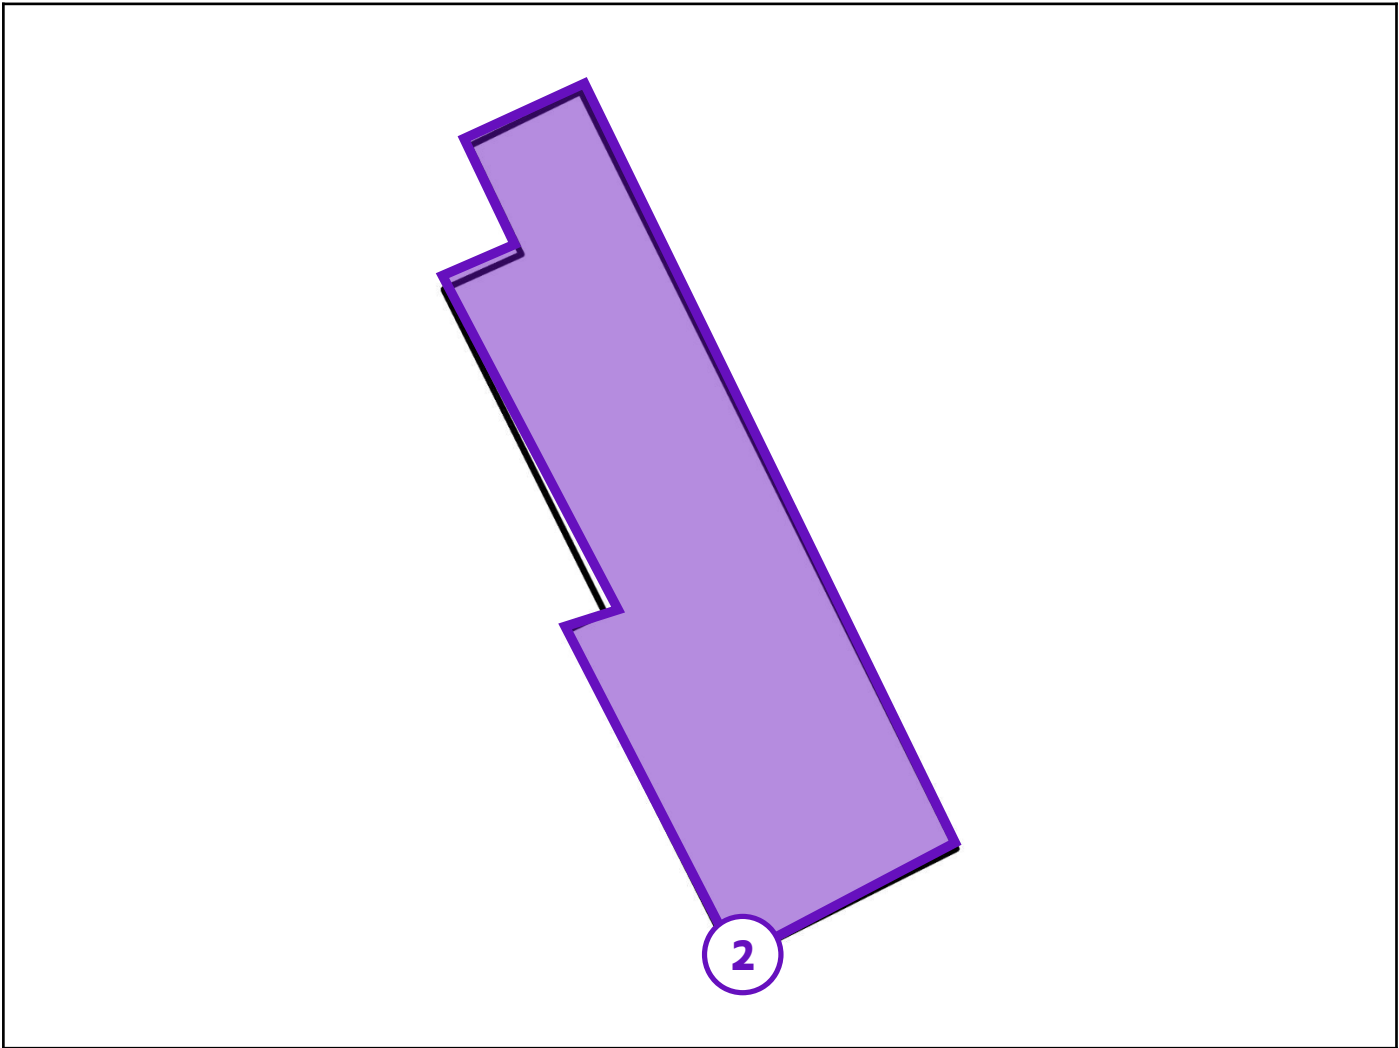
# Plan 1.7: Hoofdgebouw plan

alle muren werden op regelmatige afstand auditief onderzocht, er werden geen afwijkingen vastgesteld.  
deskundige kan geen verdere uitspraak doen zonder volkomen destructief onderzoek

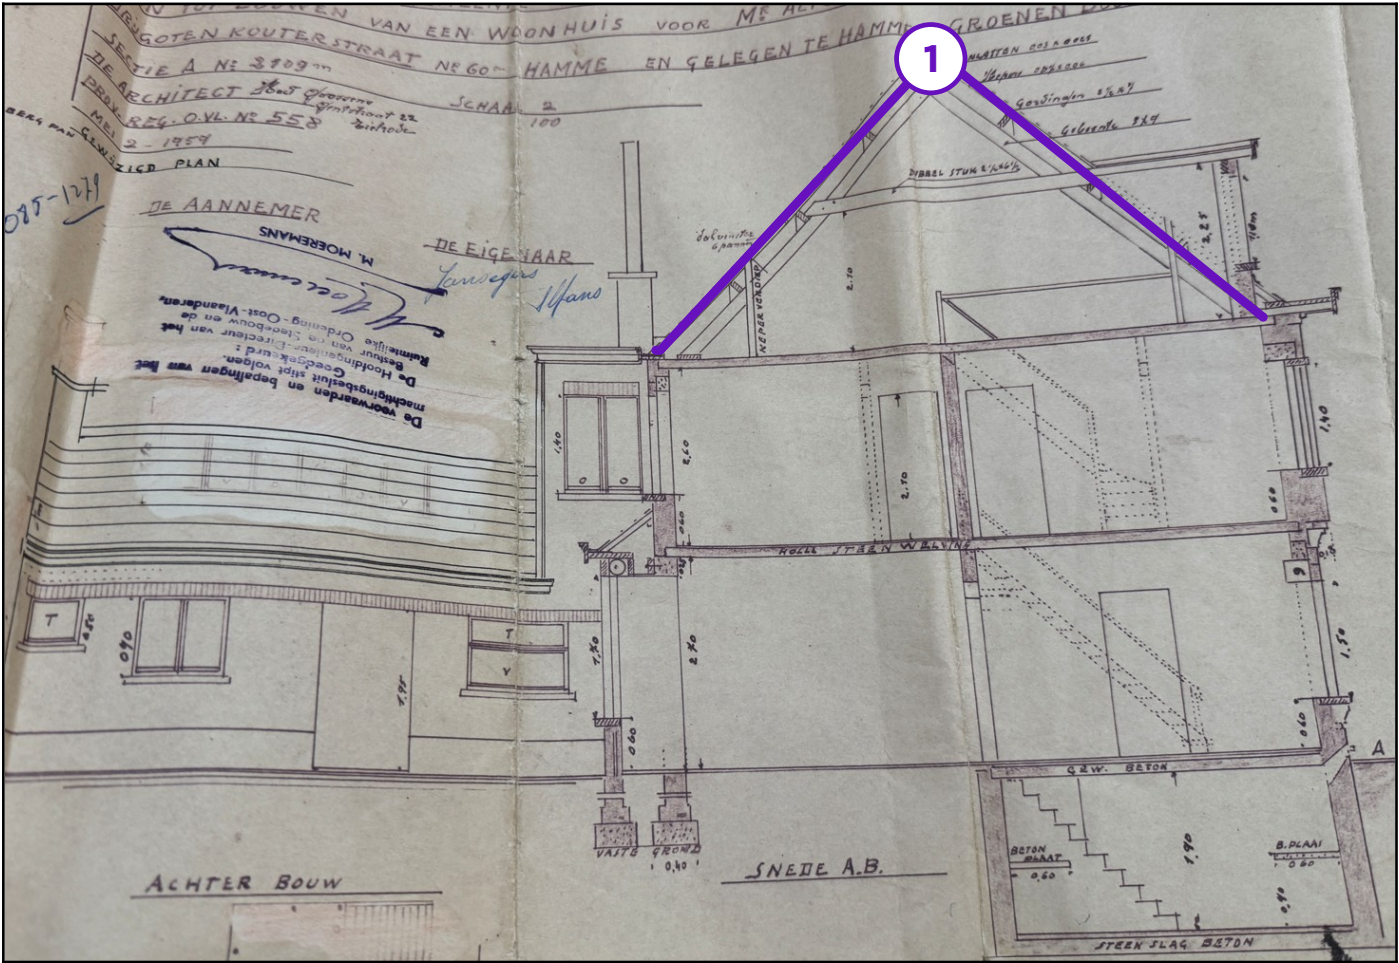
# Plan 1.8: doorsnede

| Beschrijving | Type | Actie |
|---|---|---|
| 1. Onderdak niet zichtbaar | Beperking | - |

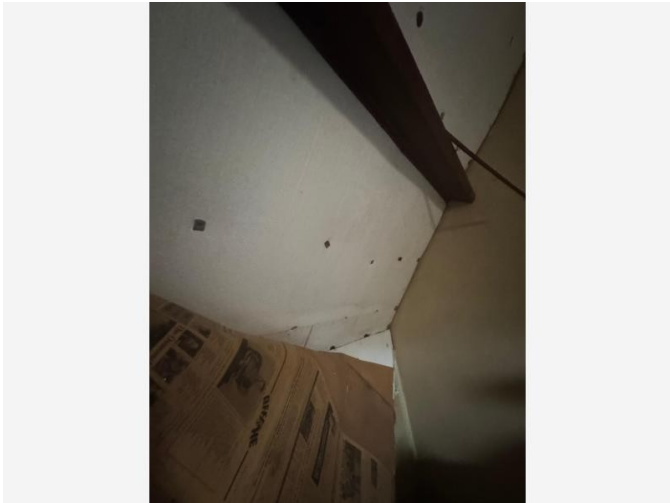
Situeringsfoto

### Tijdelijke beperking

**Reden:** Het te onderzoeken materiaal situeert zich hoger dan 3,50 m te rekenen vanaf een veilige ondergrond

**Uitleg van de asbestdeskundige:** Het onderdak is niet zichtbaar zowel langs binnen als langs buiten.

Langs binnenzijde is alles afgewerkt .

Langs de buitenzijde was het dak te hoog ( meer dan 3.5 m) en kon er geen pan/lei worden gelicht voor verder onderzoek .

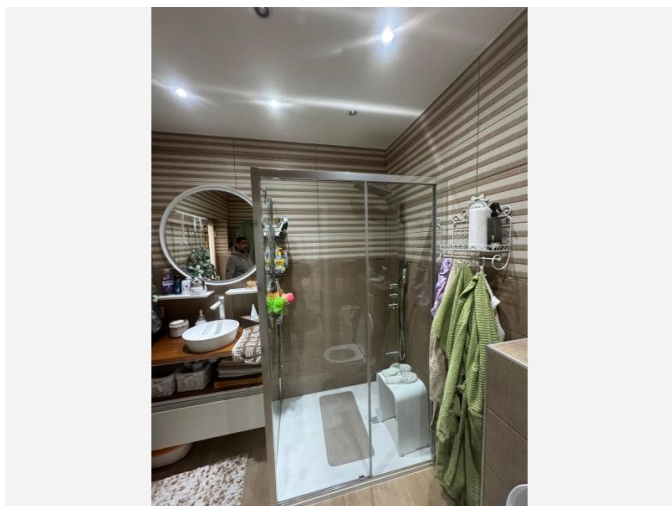
Vrije foto

Gipsplaat bevat nooit asbest .

De deskundige kan geen uitspraak doen over onderliggende materialen. Daarvoor is destructief onderzoek nodig.

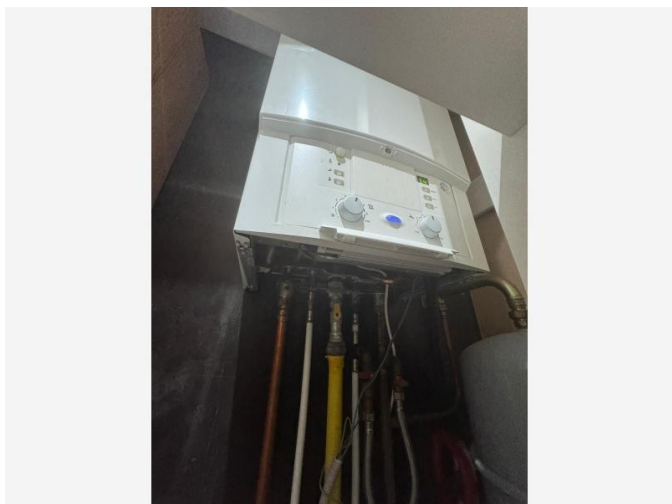
Vrije foto

Cv-ketel is van een recent bouwjaar en volgens de literatuur bevat deze geen asbest.

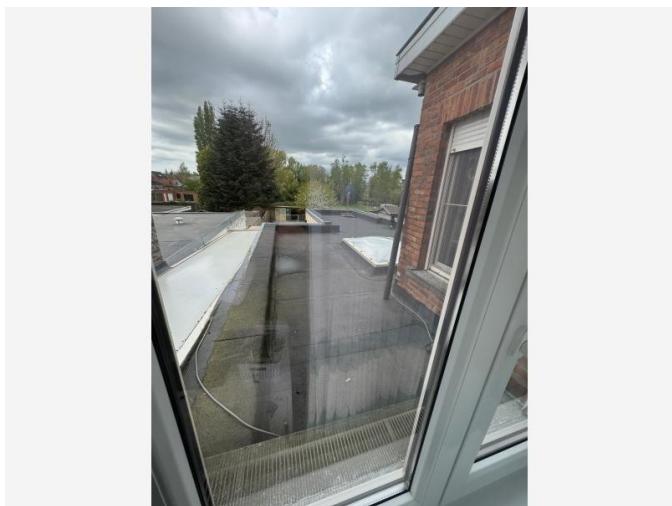
Vrije foto

Het plat dak werd recentelijk vernieuwd en bijgeïsoleerd.

De toplaag bestaat uit EPDM.

De deskundige kan geen uitspraak doen over onderliggende lagen.

Indien er uitsluitel gewenst is, dient er verder destructief onderzoek plaats te vinden.

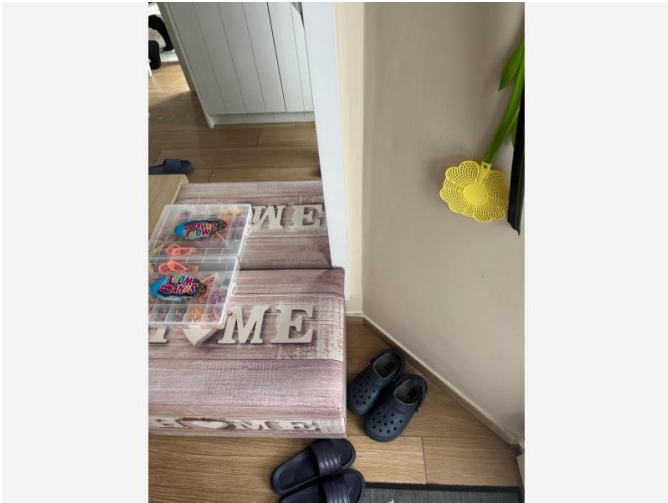
Overzichtsfoto

## Fiche 8: bepleistering op de muren

Geen asbest

| # | Type | Referentie | Resultaat |
|---|---|---|---|
| 8.1 | Mengmonster | MM1 | Geen asbest |
